# Asbestinventarisatetest

Broekstraat 17/201, 3080 Tervuren

Attestnummer : **20250710-000174.001**

Uitgegeven op : **10.07.2025**

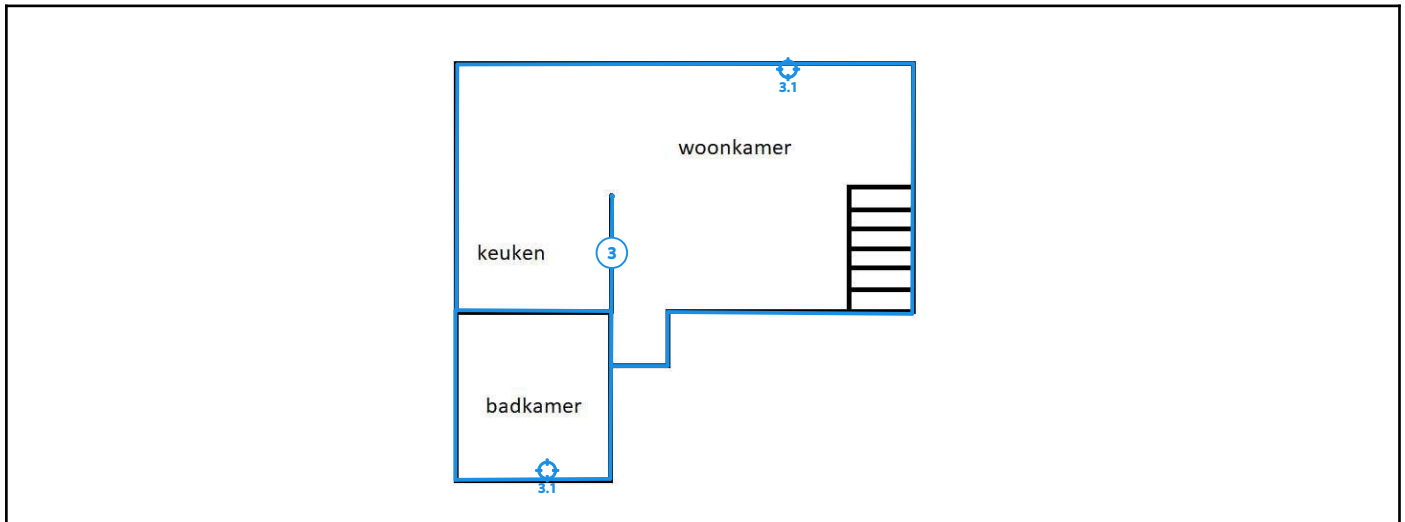
## Plan 1.1: Benedenverdieping - muren

| Beschrijving | Type | Actie |
|---|---|---|
| 3. Pleisterwerk muren | Geen asbest | - |

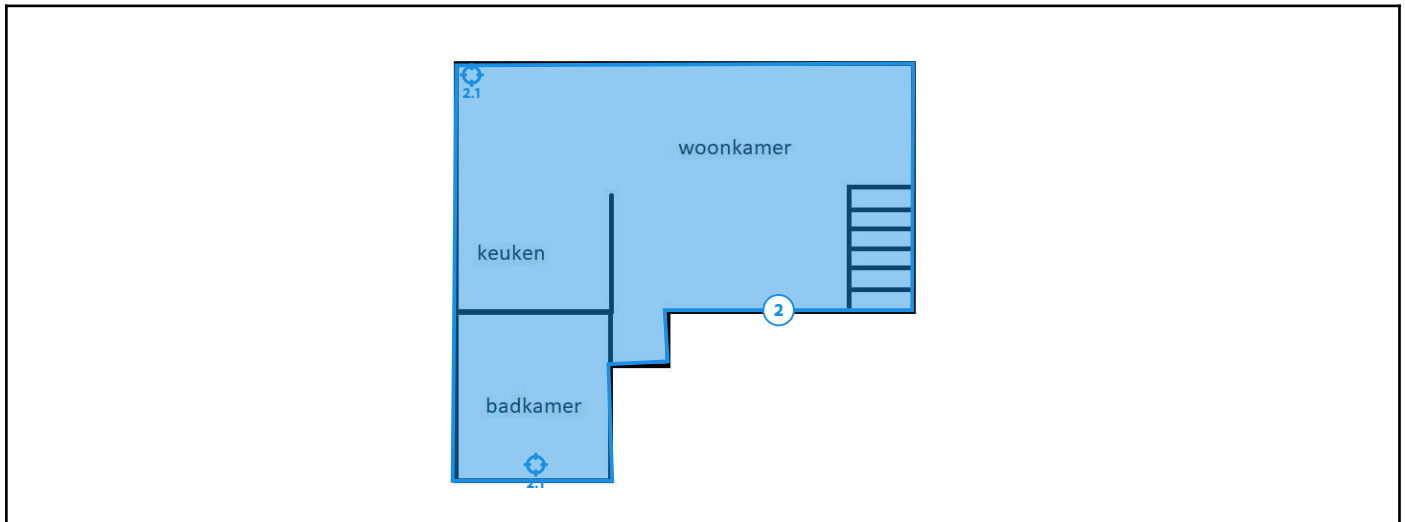
## Plan 1.2: Benedenverdieping - plafonds

| Beschrijving | Type | Actie |
|---|---|---|
| 2. Pleisterwerk plafond | Geen asbest | - |

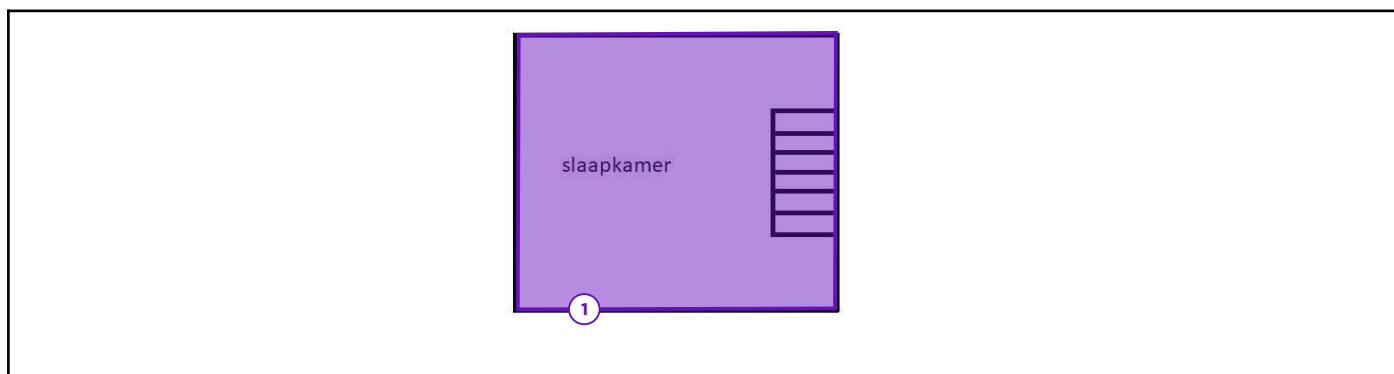
## Plan 1.3: Bovenverdieping

| Beschrijving | Type | Actie |
|---|---|---|
| 1. Plafonds + wanden bovenverdieping uit niet asbestverdacht materiaal | Advies | - |

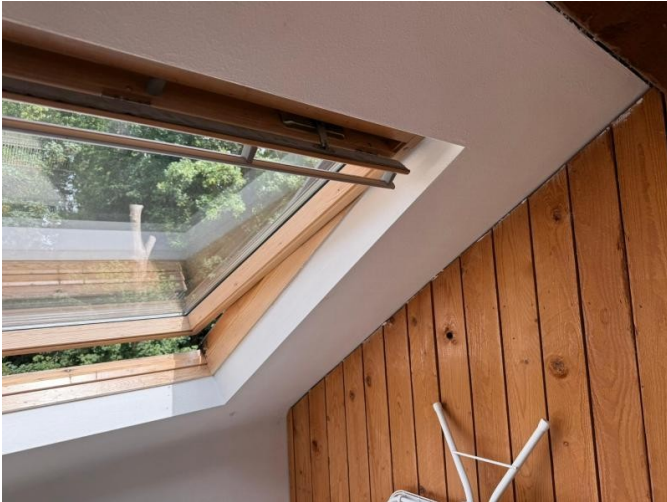
# Fiche 1: Plafonds + wanden bovenverdieping uit niet asbestverdacht materiaal

De plafonds + wanden van de bovenverdieping zijn gemaakt van niet-asbestverdachte materialen (bijvoorbeeld laminaat, gypoc, ...), deze toepassingen zijn niet asbestverdacht. We hebben echter niet kunnen vaststellen of er mogelijk asbestverdachte of asbesthoudende materialen achter deze toepassingen aanwezig zijn. Bij renovatie of sloop is het aangeraden om een destructief onderzoek te laten uitvoeren van deze toepassingen.

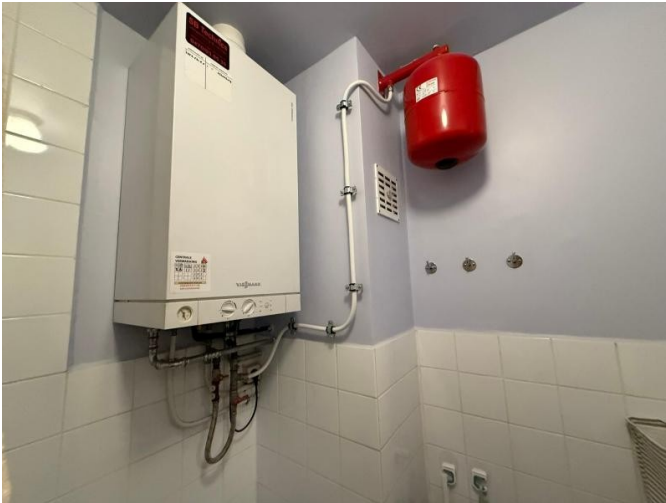
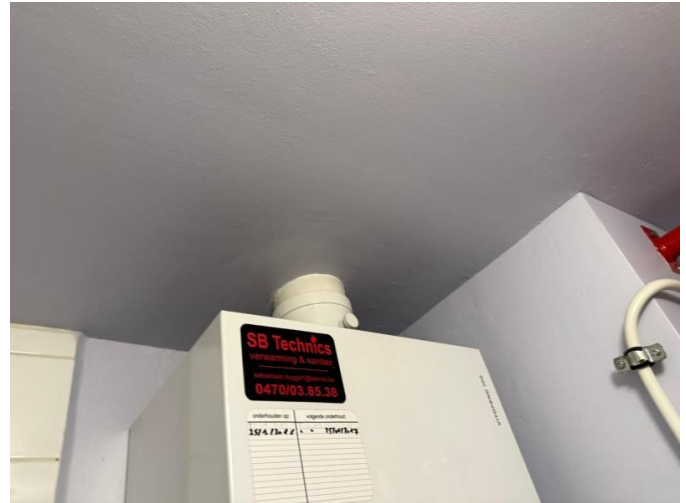
## Fiche 2: Pleisterwerk plafond

Geen asbest

| Opmerking | <p>Dit is een mengstaal van het pleisterwerk van de plafonds van:</p> <p>Broekstraat 17 bus 101: keuken</p> <p>Broekstraat 17 bus 201: badkamer</p> <p>Broekstraat 17 bus 201: woonkamer (de trap naar de bovenverdieping is hier aanwezig, deze als traphal beschouwd)</p> <p>Broekstraat 17 bus 202: slaapkamer</p> <p>deze puntmonsters zijn gebruikt in 1 mengmonster omdat ik al de appartementen van het gebouw in 1 dag heb geïnspecteerd. Er was geen pleisterwerk in het stooklokaal aanwezig.</p> |

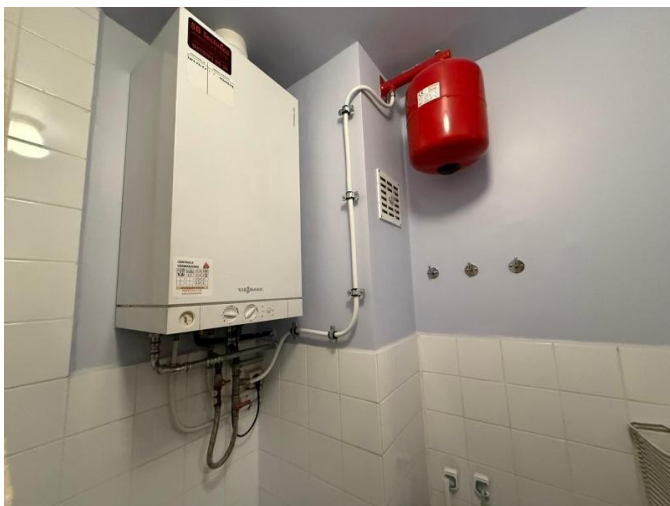
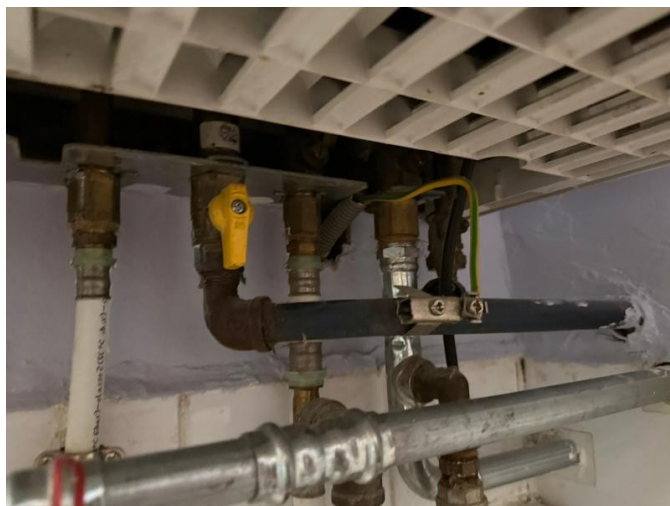
## Fiche 3: Pleisterwerk muren

Geen asbest

| Opmerking | <p>Dit is een mengstaal van het pleisterwerk van de muren van:</p> <p>Broekstraat 17 bus 101: slaapkamer</p> <p>Broekstraat 17 bus 201: badkamer</p> <p>Broekstraat 17 bus 202: woonkamer (de trap naar de bovenverdieping is hier aanwezig, deze als traphal beschouwd)</p> <p>deze puntmonsters zijn gebruikt in 1 mengmonster omdat ik al de appartementen van het gebouw in 1 dag heb geïnspecteerd. Er was geen pleisterwerk in het stooklokaal aanwezig.</p> |
