# Asbestinventarisatetest

Broekstraat 17/202, 3080 Tervuren

Attestnummer : **20250710-000178.000**

Uitgegeven op : **10.07.2025**

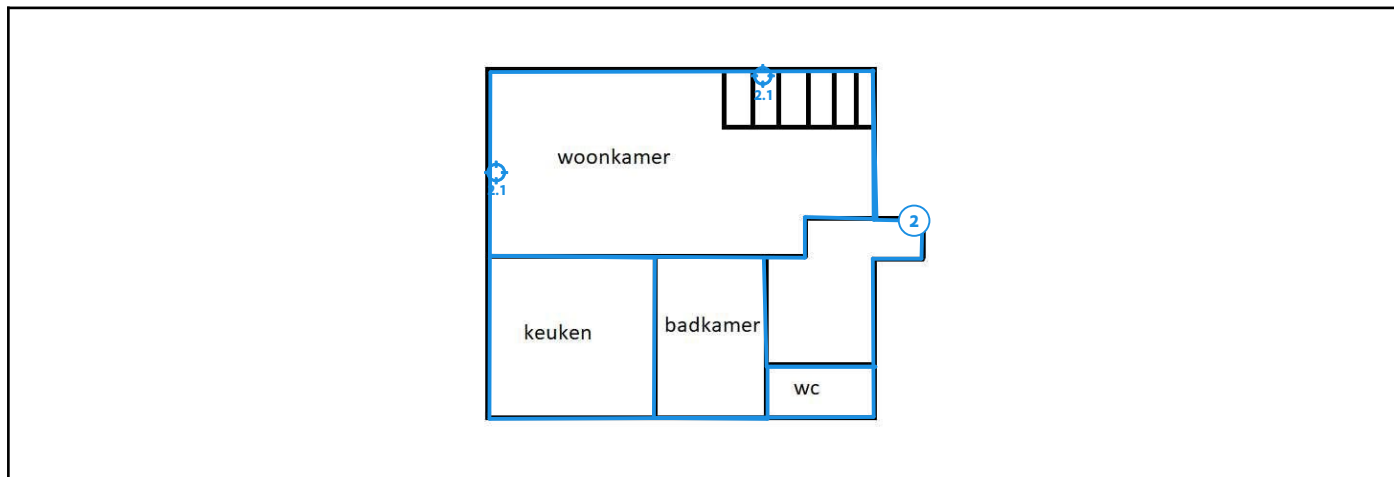
## Plan 1.1: Benedenverdieping - muren

| Beschrijving | Type | Actie |
|---|---|---|
| 2. Pleisterwerk muren | Geen asbest | - |
| 2.1 Code: ST 1 | Mengmonster | - |

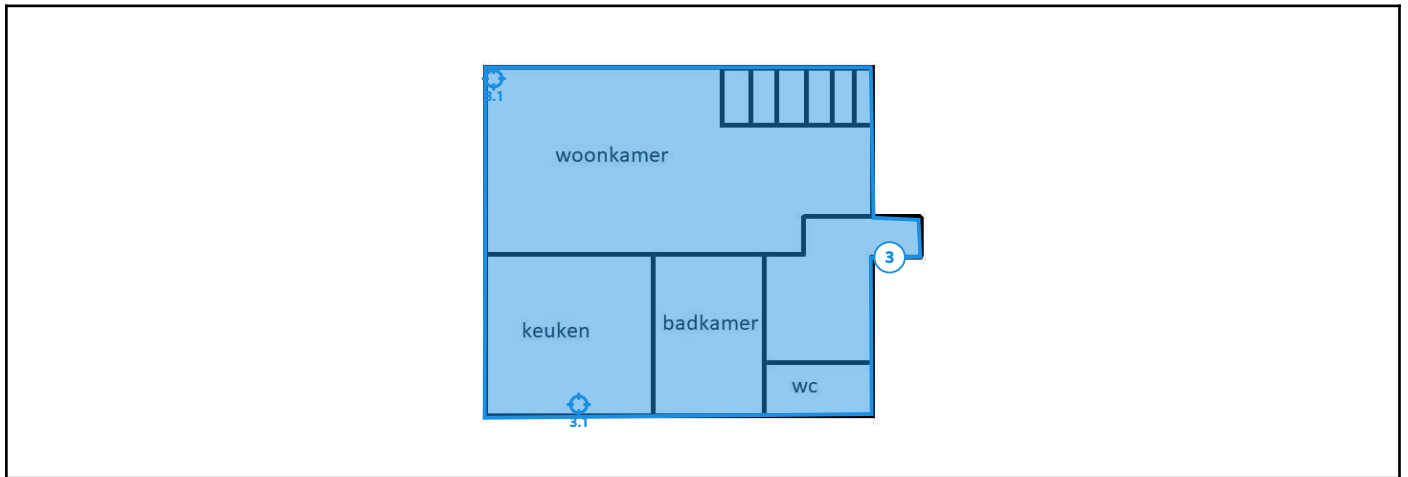
## Plan 1.2: Benedenverdieping - plafonds

| Beschrijving | Type | Actie |
|---|---|---|
| 3. Pleisterwerk plafond | Geen asbest | - |
| 3.1 Code: ST 2 | Mengmonster | - |

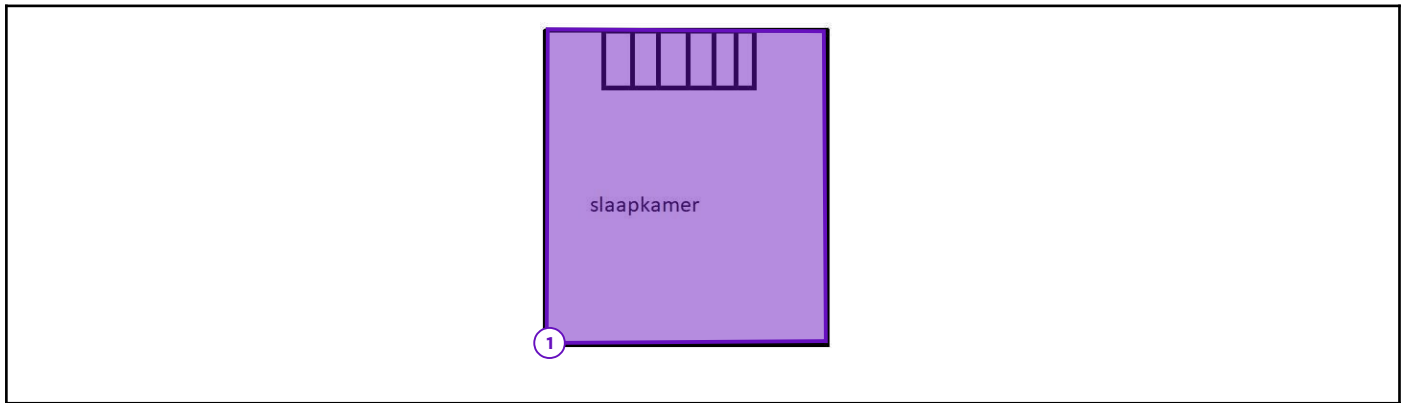
## Plan 1.3: Bovenverdieping

| Beschrijving | Type | Actie |
|---|---|---|
| 1. Plafonds + wanden bovenverdieping uit niet asbestverdacht materiaal | Advies | - |

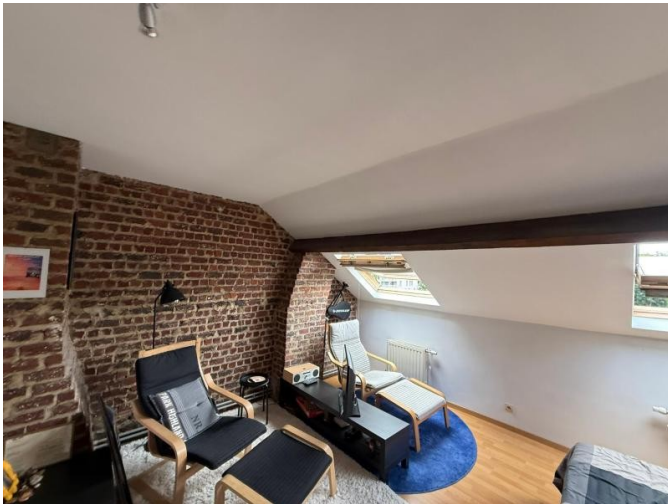
Vrije foto

De plafonds + wanden bovenverdieping zijn gemaakt van niet-asbestverdachte materialen (bijvoorbeeld laminaat, gypoc, ...), deze toepassingen zijn niet asbestverdacht. We hebben echter niet kunnen vaststellen of er mogelijk asbestverdachte of asbesthoudende materialen achter deze toepassingen aanwezig zijn. Bij renovatie of sloop is het aangeraden om een destructief onderzoek te laten uitvoeren van deze toepassingen.

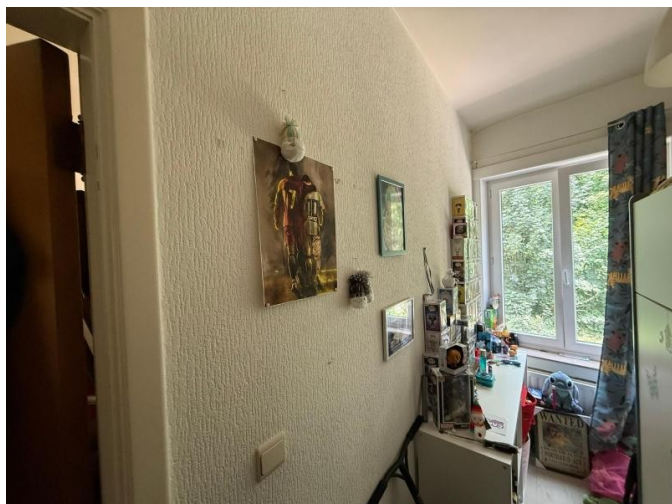
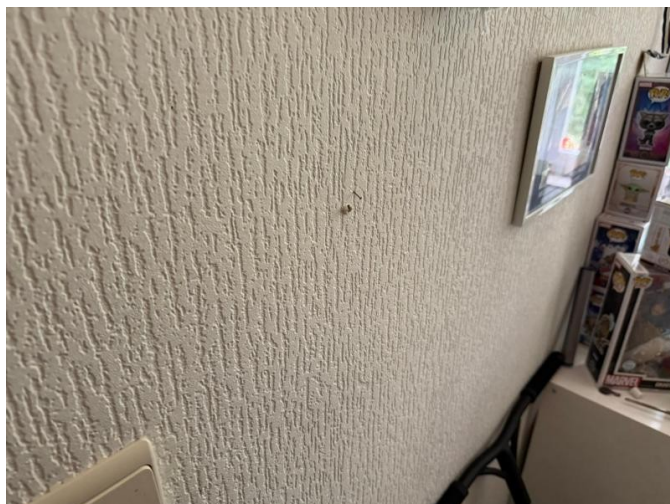
## Fiche 2: Pleisterwerk muren

Geen asbest

| # | Type | Referentie | Resultaat |
|---|---|---|---|
| 2.1 | Mengmonster | ST 1 | Geen asbest |

| Opmerking | <p>Dit is een mengstaal van het pleisterwerk van de muren van:</p> <p>Broekstraat 17 bus 101: slaapkamer</p> <p>Broekstraat 17 bus 201: badkamer</p> <p>Broekstraat 17 bus 202: woonkamer (de trap naar de bovenverdieping is hier aanwezig, deze als traphal beschouwd)</p> <p>deze puntmonsters zijn gebruikt in 1 mengmonster omdat ik al de appartementen van het gebouw in 1 dag heb geïnspecteerd. Er was geen pleisterwerk in het stooklokaal aanwezig.</p> |

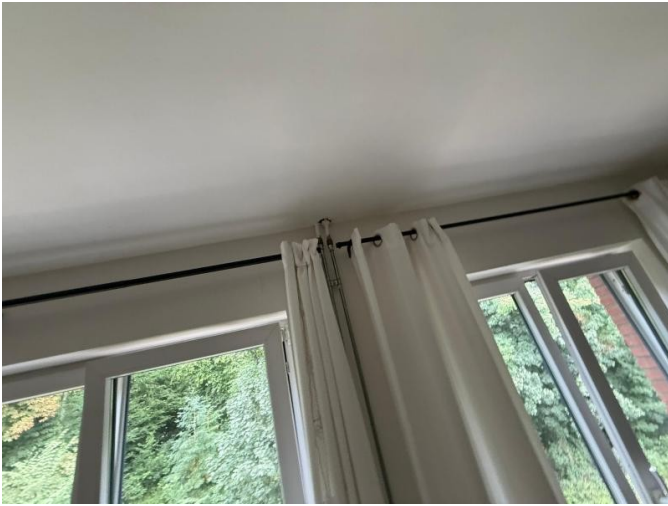
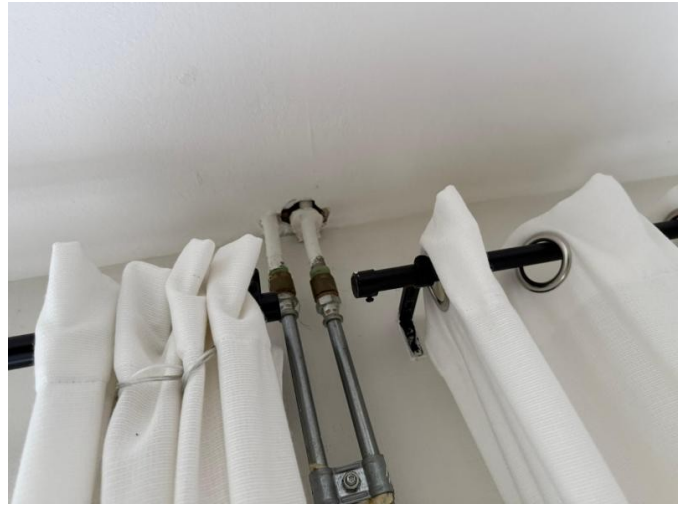
## Fiche 3: Pleisterwerk plafond

Geen asbest

| # | Type | Referentie | Resultaat |
|---|---|---|---|
| 3.1 | Mengmonster | ST 2 | Geen asbest |

| Opmerking | <p>Dit is een mengstaal van het pleisterwerk van de plafonds van:</p> <p>Broekstraat 17 bus 101: keuken</p> <p>Broekstraat 17 bus 201: badkamer</p> <p>Broekstraat 17 bus 201: woonkamer (de trap naar de bovenverdieping is hier aanwezig, deze als traphal beschouwd)</p> <p>Broekstraat 17 bus 202: slaapkamer</p> <p>deze puntmonsters zijn gebruikt in 1 mengmonster omdat ik al de appartementen van het gebouw in 1 dag heb geïnspecteerd. Er was geen pleisterwerk in het stooklokaal aanwezig.</p> |
