# Asbestinventarisat attest

Brusselsesteenweg 81/1, 3090 Overijse

Attestnummer : **20250602-000102.000**

Uitgegeven op : **02.06.2025**

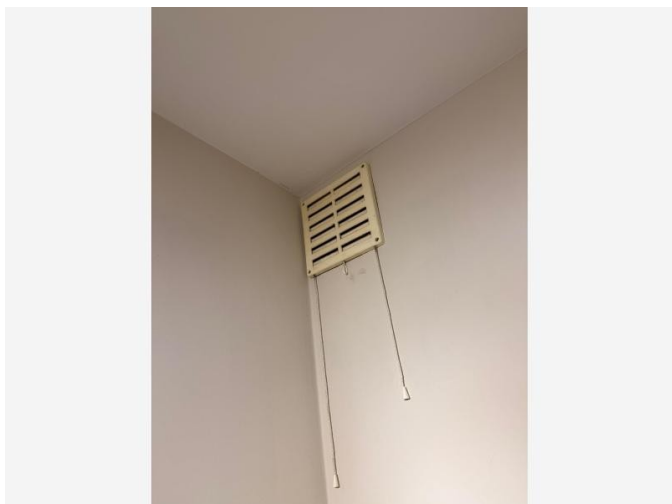
De ventilatiekanalen bestaan mogelijk uit asbesthoudend materiaal. Dit dient onderzocht te worden bij het asbestattest van de gemeenschappelijke delen.

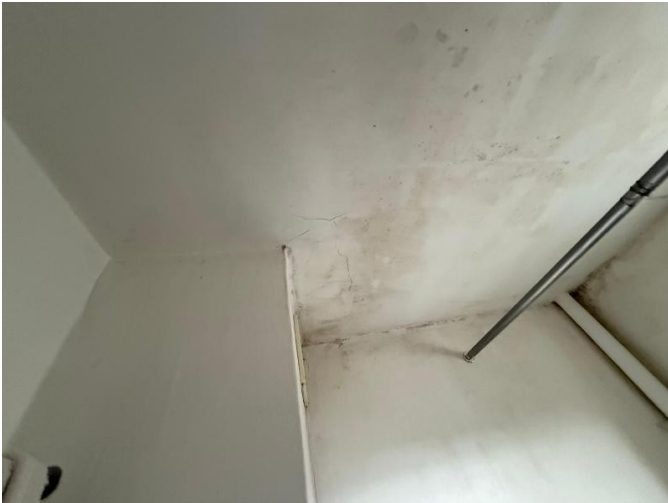
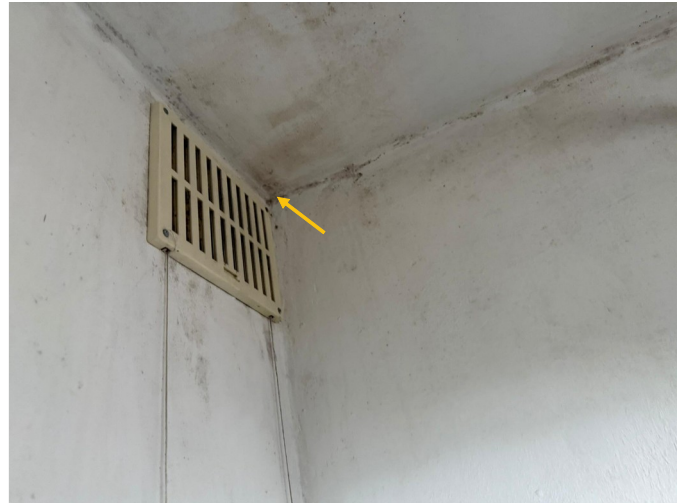
## Fiche 3: Pleisterwerk plafond

Geen asbest

| # | Type | Referentie | Resultaat |
|---|---|---|---|
| 3.1 | Mengmonster | ST 2 | Geen asbest |

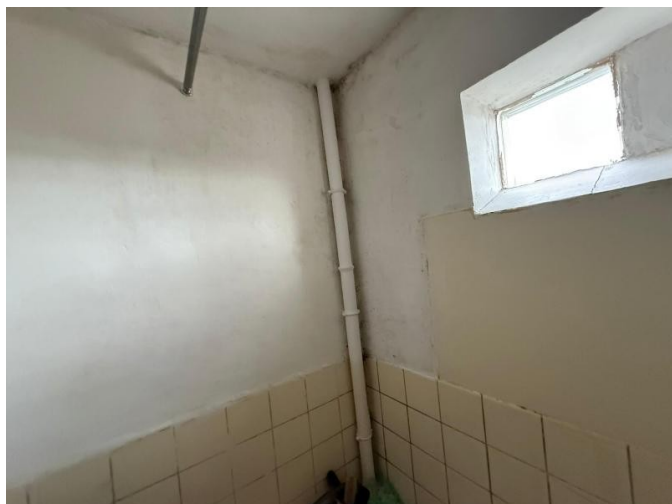
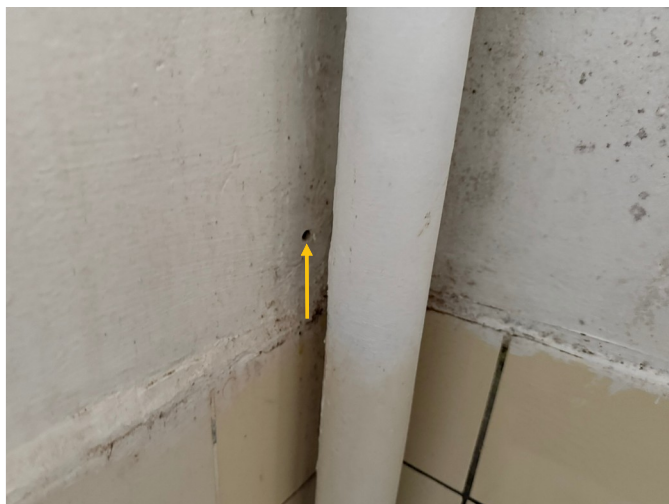
## Fiche 4: Pleisterwerk muren

Geen asbest

| # | Type | Referentie | Resultaat |
|---|---|---|---|
| 4.1 | Mengmonster | ST 1 | Geen asbest |
