# Asbestinventarisatetest

Brusselsesteenweg 81/3, 3090 Overijse

Attestnummer : **20250602-000098.000**

Uitgegeven op : **02.06.2025**

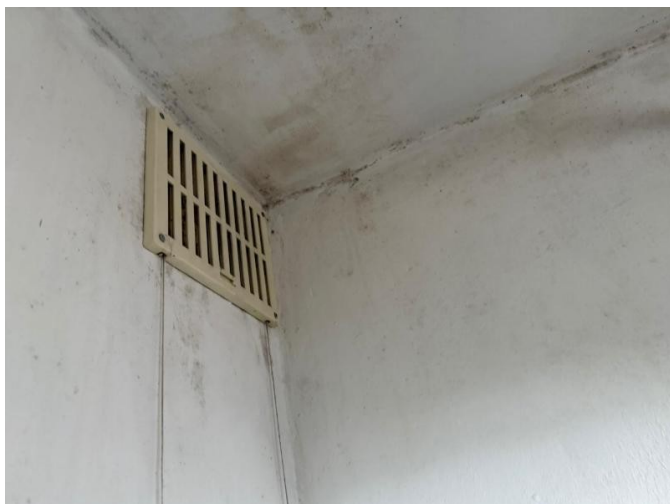
Vrije foto

De ventilatiekanalen bestaan mogelijk uit asbesthoudend materiaal. Dit dient onderzocht te worden bij het asbestattest van de gemeenschappelijke delen.

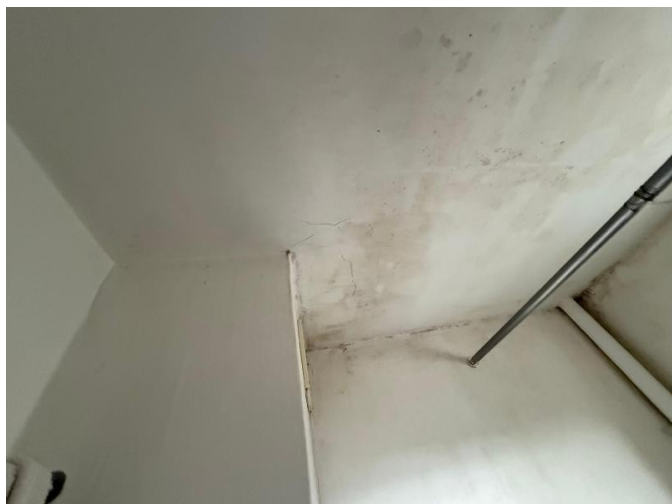
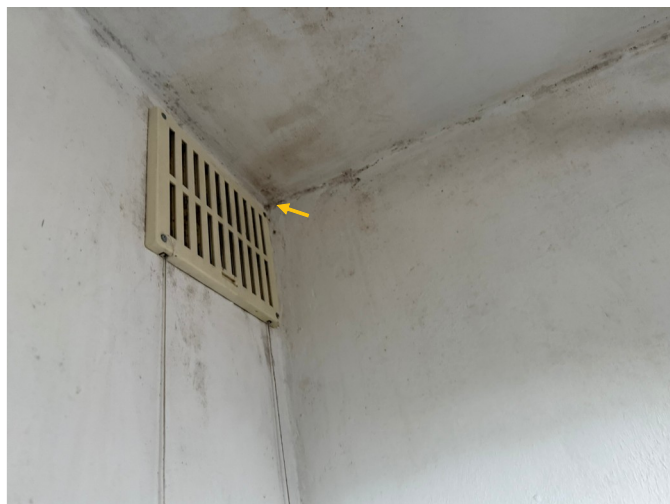
## Fiche 2: Pleisterwerk plafond

Geen asbest

| Opmerking | <p>Dit is een mengstaal van het pleisterwerk van de plafonds van:</p> <p>Brusselsesteenweg 81 bus 3: badkamer, slaapkamer</p> <p>Brusselsesteenweg 81 bus 2: woonkamer, slaapkamer</p> <p>Brusselsesteenweg 81 bus 1: keuken.</p> <p>deze puntmonsters zijn gebruikt in 1 mengmonster omdat ik al de appartementen van het gebouw in 1 dag heb geïnspecteerd.</p> |

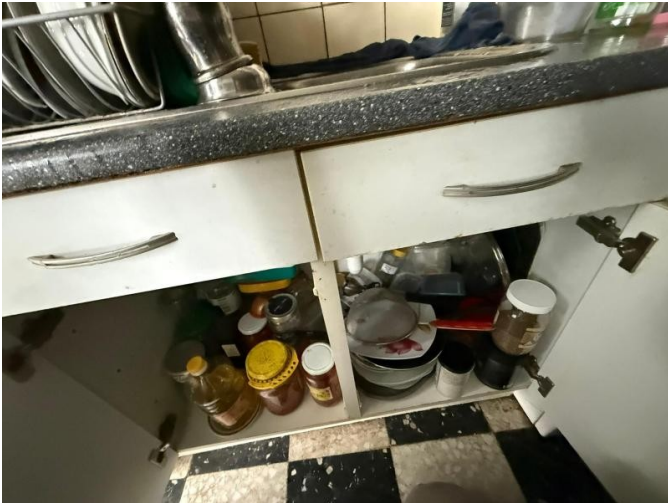
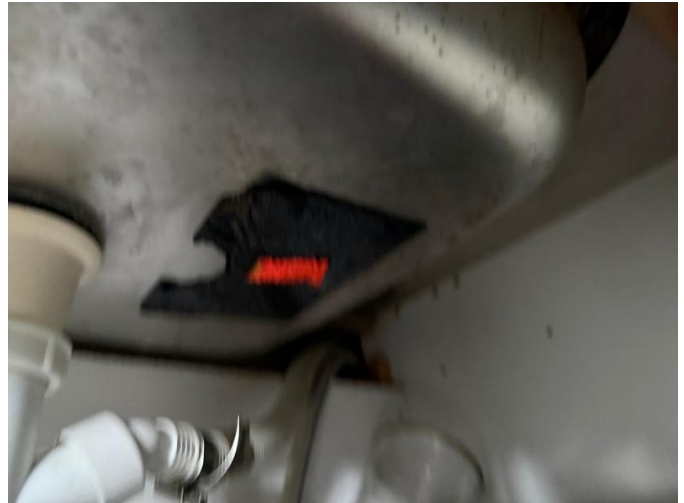
## Fiche 3: Antidreun wasbak

Geen asbest

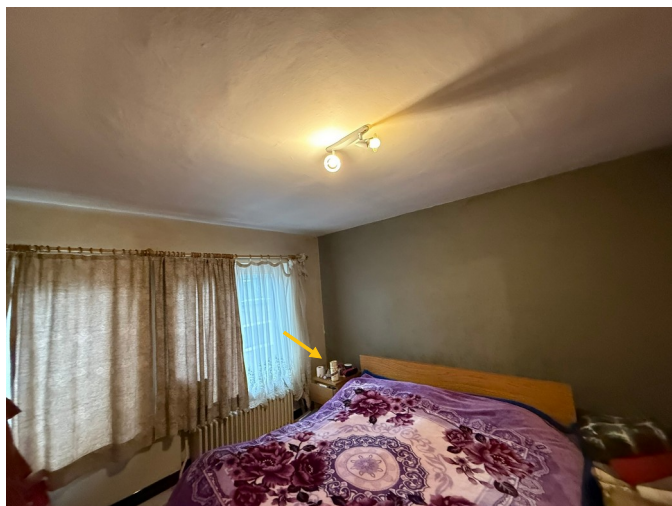
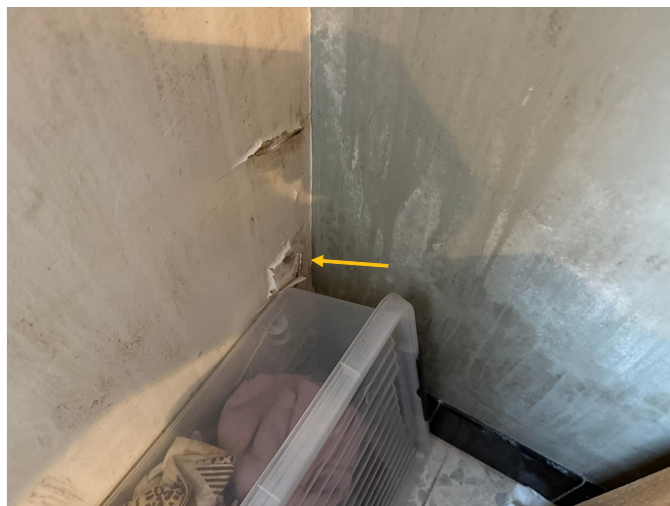
## Fiche 4: Pleisterwerk muren

Geen asbest

| Opmerking | <p>Dit is een mengstaal van het pleisterwerk van de muren van:</p> <p>Brusselsesteenweg 81 bus 3: badkamer, slaapkamer</p> <p>Brusselsesteenweg 81 bus 2: woonkamer, slaapkamer</p> <p>Brusselsesteenweg 81 bus 1: keuken.</p> <p>deze puntmonsters zijn gebruikt in 1 mengmonster omdat ik al de appartementen van het gebouw in 1 dag heb geïnspecteerd.</p> |
