# Asbestinventarisatetest

Astridlaan 23/12, 1970 Wezembeek-Oppem

Attestnummer : **20250428-000177.000**

Uitgegeven op : **28.04.2025**

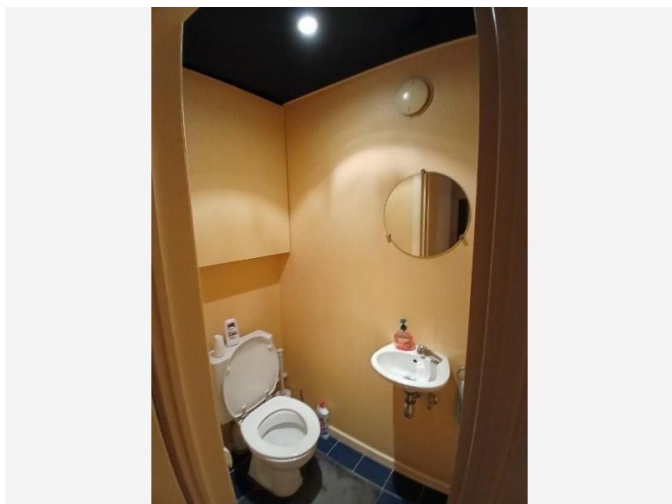
De ventilatiekanalen bestaan mogelijk uit asbesthoudend materiaal. Dit dient verder onderzocht te worden bij het asbestattest van de gemeenschappelijke delen.

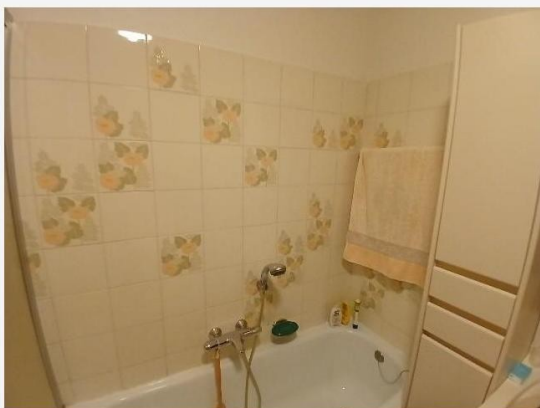
Gezien de leeftijd zijn de faience muurtegels in de badkamer en de keuken, alsook de bevestigingslijm, mogelijk asbesthoudend. Bij werken dient dit verder onderzocht te worden (destructief).

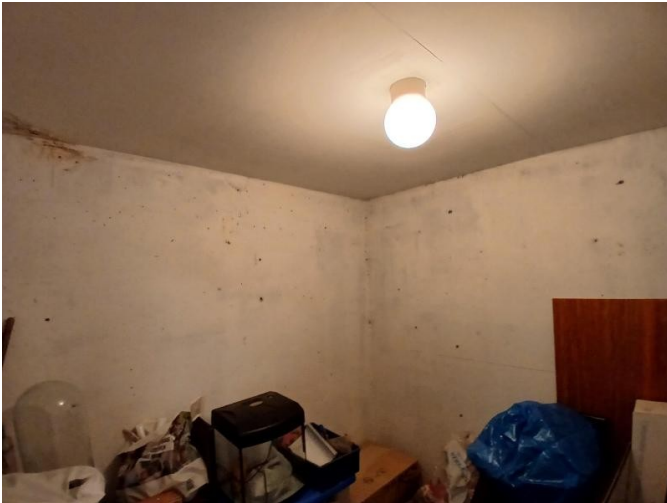
Geen zichtbare asbestverdachte materialen aangetroffen op het moment van de inspectie.

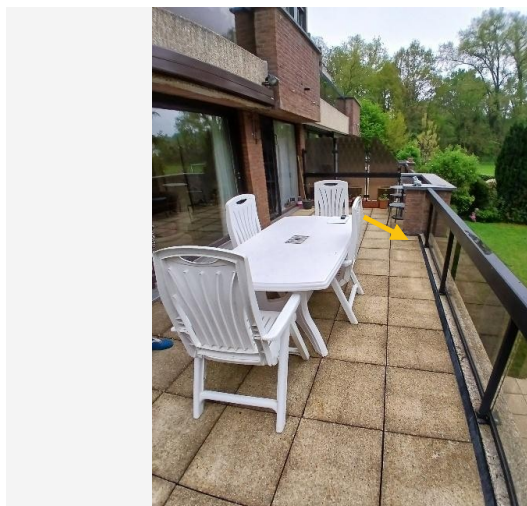
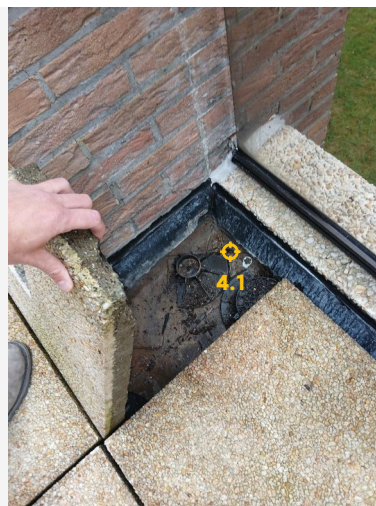
## Fiche 4: Roofing terras

Geen asbest

| # | Type | Referentie | Resultaat |
|---|---|---|---|
| 4.1 | Puntmonster | S3 Roofing plat dak | Geen asbest |

| Opmerking | Om gevolgschade en lekkages te voorkomen en niet destructief te werk te gaan, is alleen de toplaag bemonsterd. We kunnen geen uitspraak doen over de onderliggende aanwezige roofinglagen. Bij renovatie of sloop dient er een destructief onderzoek uitgevoerd te worden van de roofing. |

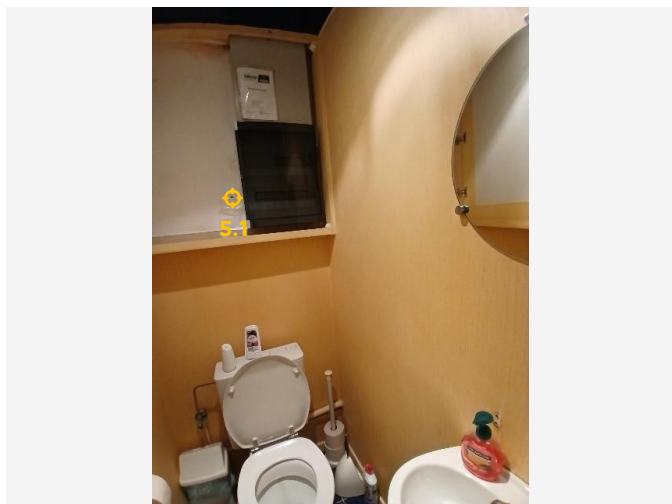
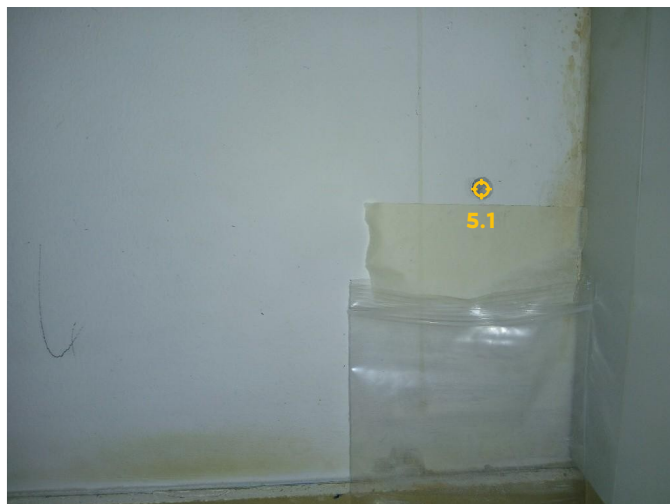
## Fiche 5: Pleisterwerk muren

Geen asbest

| # | Type | Referentie | Resultaat |
|---|---|---|---|
| 5.1 | Mengmonster | S1 Pleisterwerk muren | Geen asbest |

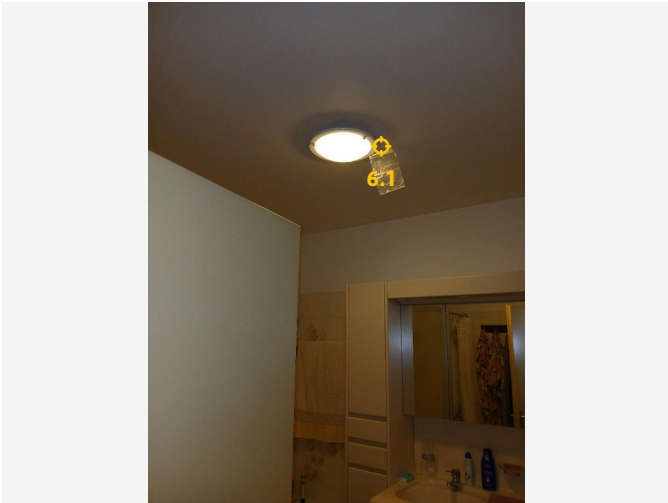
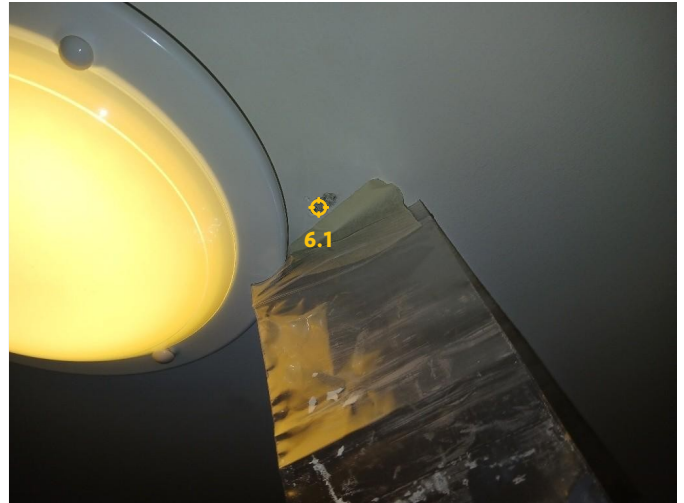
## Fiche 6: Pleisterwerk plafond

Geen asbest

| # | Type | Referentie | Resultaat |
|---|---|---|---|
| 6.1 | Mengmonster | S2 Pleisterwerk plafond | Geen asbest |
