# Asbestinventarisat attest

Lindeboomstraat 164, 3080 Tervuren

Attestnummer : 20251003-000425.000

Uitgegeven op : 03.10.2025

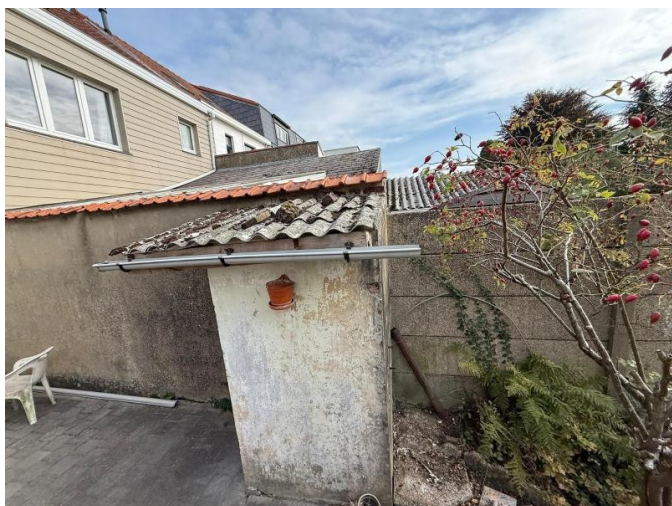
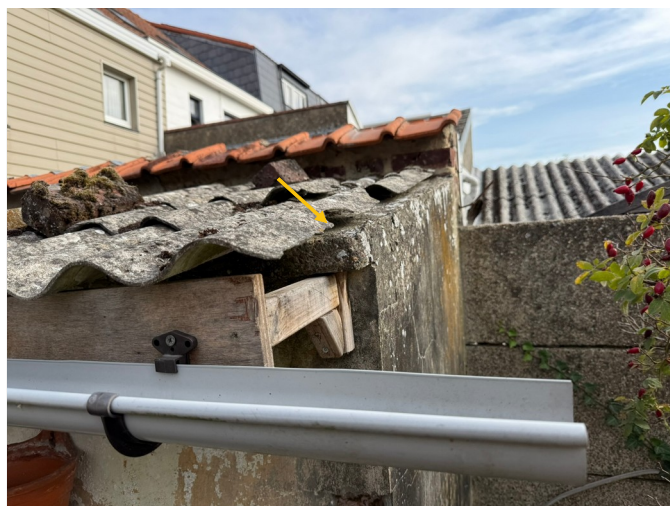
Het asbestmateriaal valt onder de mijlpaal van 2034.

| Eindbeoordeling materiaalrisico | Verhoogd materiaalrisico en/of verhoogde kans op vezelvrijgave |

| Gebondenheid | Categorie 1: hechtgebonden in oorsprong |
| Asbestsoort (vezeltype) | Alleen chrysotiel |
| Toestand van het materiaal | Matig beschadigd, matig verweerd |

| # | Type | Referentie | Resultaat |
|---|---|---|---|
| 1.1 | Puntmonster | ST 5 | Chrysotiel |

| Beschrijving | Golfplaten |
| Hoeveelheid (oppervlakte - aantal) | • 16,00 m <sup>2</sup> - 1 stuk |

- Zorg voor een veilig beheer. Vermijd het beschadigen van het asbestmateriaal. Controleer de toestand jaarlijks op wijzigingen.
- Verwijder dit asbestmateriaal zo snel mogelijk. Volg de toestand goed op.

- Eenvoudige handelingen: mag via doe-het-zelf of door werknemer(s) met opleidingsattest eenvoudige handelingen  
De aangetroffen asbesttoepassing is hechtgebonden en mag verwijderd worden via eenvoudige handelingen door een doe-het-zelfer of een werknemer met een attest.
  1. Wettelijk kader waar eerst geïnformeerd moet worden:  
Verwijdering moet gebeuren volgens: [www.asbestinfo.be](http://www.asbestinfo.be) (OVAM) / Codex welzijn op het werk, boek VI, titel 3
  2. Verwijderingsmethode:  
Maak het materiaal licht vochtig

Als het materiaal niet intact kan blijven, schakel een erkend asbestverwijderaar in.

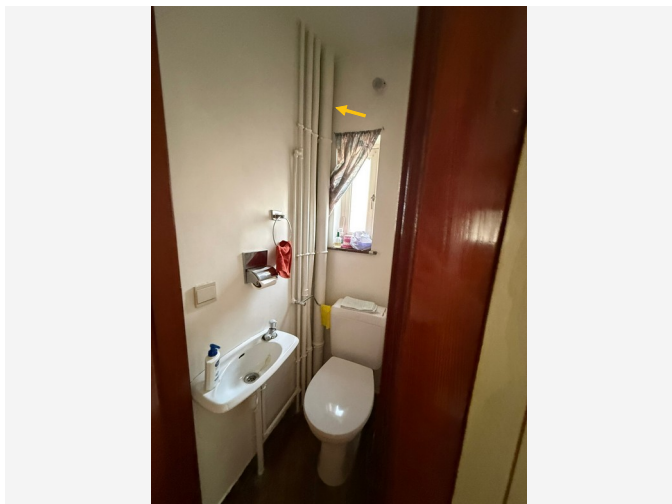
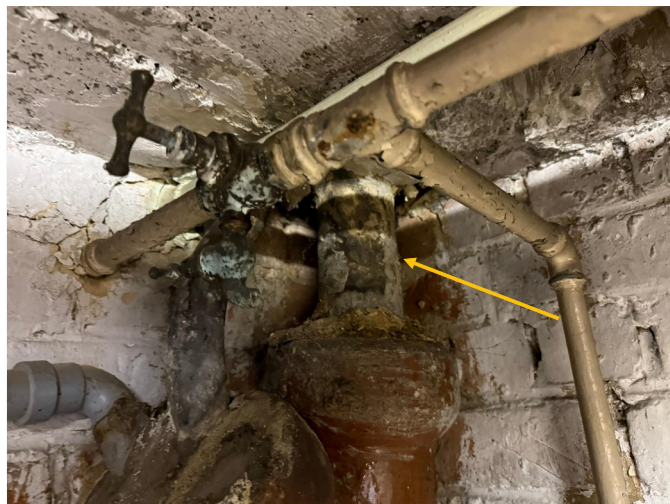
Het asbestmateriaal valt onder de mijlpaal van 2040.

| Eindbeoordeling materiaalarisico | Verhoogd materiaalarisico en/of verhoogde kans op vezelvrijgave |

| Asbestsoort (vezeltype) | Crocidoliet aanwezig |
| Toestand van het materiaal | Licht beschadigd, licht verweerd. Intact calciumsilicaatmateriaal of categorie III 'gebondenheid' |

| Beschrijving | Afvoerbuis |
| Opmerking | De afvoerbuis die door de wc van de gelijkvloers loopt, is asbest verdacht. Dit zie je in de kelder. Hier is geen staal van genomen omwille van het risico van lekkage. |

- Zorg voor een veilig beheer. Vermijd het beschadigen van het asbestmateriaal. Controleer de toestand jaarlijks op wijzigingen.
- Voer bijkomende staalname(s) uit.

- Eenvoudige handelingen: mag via doe-het-zelf of door werknemer(s) met opleidingsattest eenvoudige handelingen  
De aangetroffen asbesttoepassing is hechtgebonden en mag verwijderd worden via eenvoudige handelingen door een doe-het-zelver of een werknemer met een attest.
1. Wettelijk kader waar eerst geïnformeerd moet worden:  
Verwijdering moet gebeuren volgens: [www.asbestinfo.be](http://www.asbestinfo.be) (OVAM) / Codex welzijn op het werk, boek VI, titel 3
  2. Verwijderingsmethode:  
Maak het materiaal licht vochtig

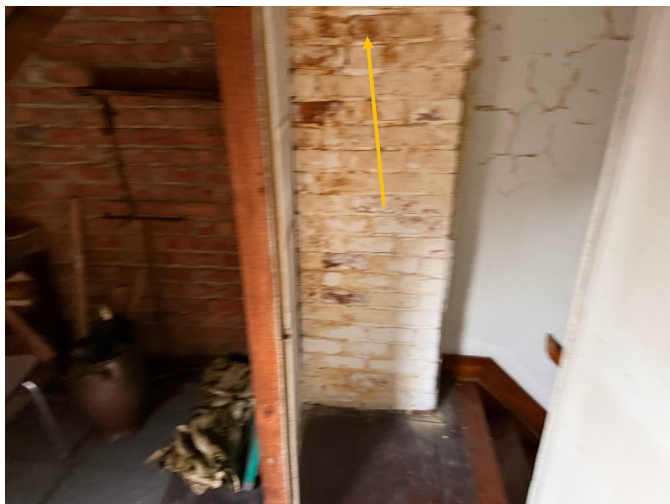
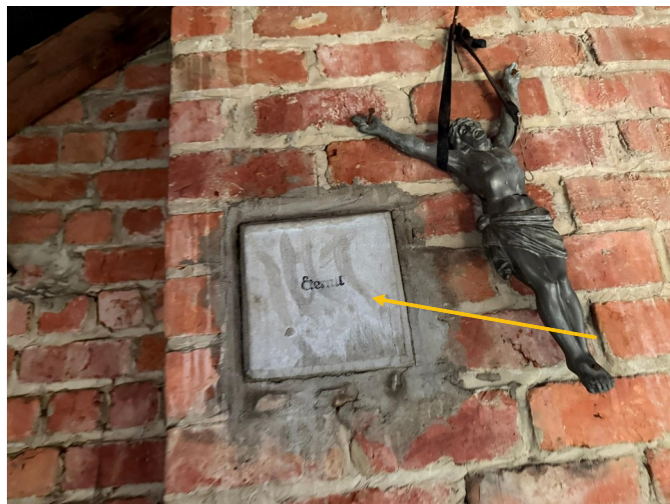
Het asbestmateriaal valt onder de mijlpaal van 2040.

| Eindbeoordeling materiaalisico | Laag materiaalisico en/of verlaagde kans op vezelvrijgave |

| Asbestsoort (vezeltype) | Crocidoliet aanwezig |
| Toestand van het materiaal | Onbeschadigd, niet verweerd |

| Beschrijving | Roetluik uit asbestcement |
| Opmerking | Deze oppervlakte, volumes en gewichten zijn niet gemeten, maar geschat op basis van een benadering van de aanwezige roetluiken. Deze schatting mag niet worden gebruikt als maatstaf voor heffingen. |

- Zorg voor een veilig beheer. Vermijd het beschadigen van het asbestmateriaal. Controleer de toestand jaarlijks op wijzigingen.

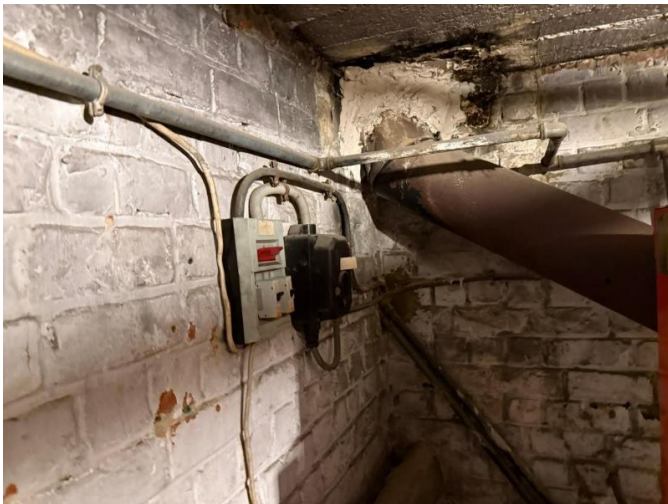
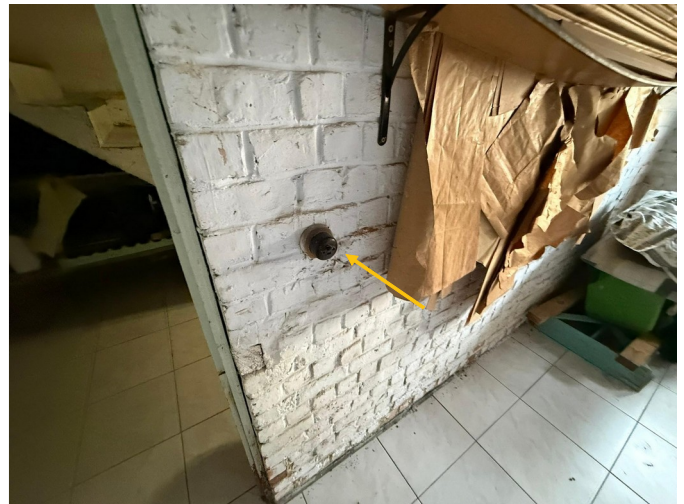
Het asbestmateriaal valt onder de mijlpaal van 2040.

| Eindbeoordeling materiaalisico | Laag materiaalisico en/of verlaagde kans op vezelvrijgave |

| Asbestsoort (vezeltype) | Crocidoliet aanwezig |
| Toestand van het materiaal | Onbeschadigd, niet verweerd |

| Beschrijving | Bakelite elektrische infrastructuur |

- Zorg voor een veilig beheer. Vermijd het beschadigen van het asbestmateriaal. Controleer de toestand jaarlijks op wijzigingen.

- Eenvoudige handelingen: mag via doe-het-zelf of door werknemer(s) met opleidingsattest eenvoudige handelingen  
De aangetroffen asbesttoepassing is hechtgebonden en mag verwijderd worden via eenvoudige handelingen door een doe-het-zelver of een werknemer met een attest.
  1. Wettelijk kader waar eerst geïnformeerd moet worden:  
Verwijdering moet gebeuren volgens: [www.asbestinfo.be](http://www.asbestinfo.be) (OVAM) / Codex welzijn op het werk, boek VI, titel 3
  2. Verwijderingsmethode:  
Maak het materiaal licht vochtig  
Gebruik enkel manueel gereedschap

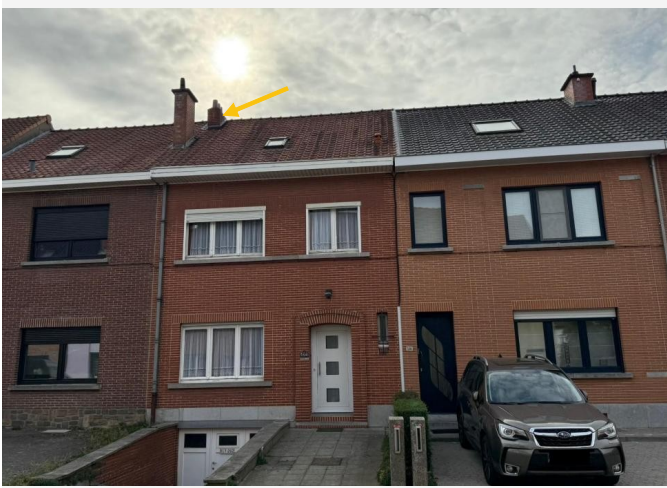
**Reden:** Er is geen volledige risicobeoordeling mogelijk

**Uitleg van de asbestdeskundige:** De binnenzijde van de rookgaskanalen zijn niet inspecteerbaar zonder destructieve handelingen. Mogelijks bestaan deze uit asbesthoudende materialen.

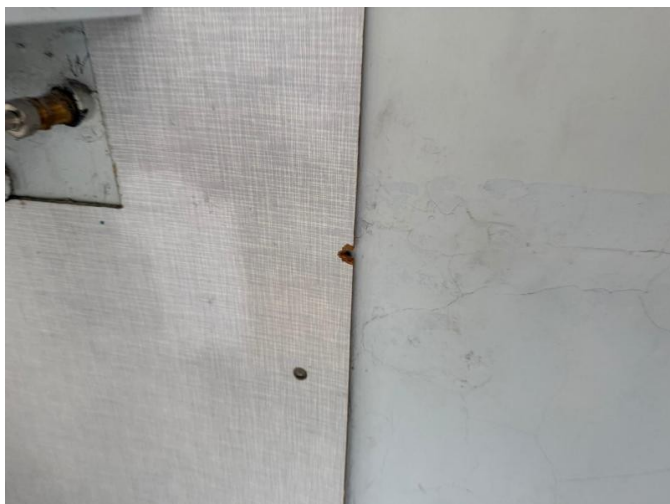
De platen in de badkamer zijn houtvezelplaten, deze zijn niet asbest verdacht.

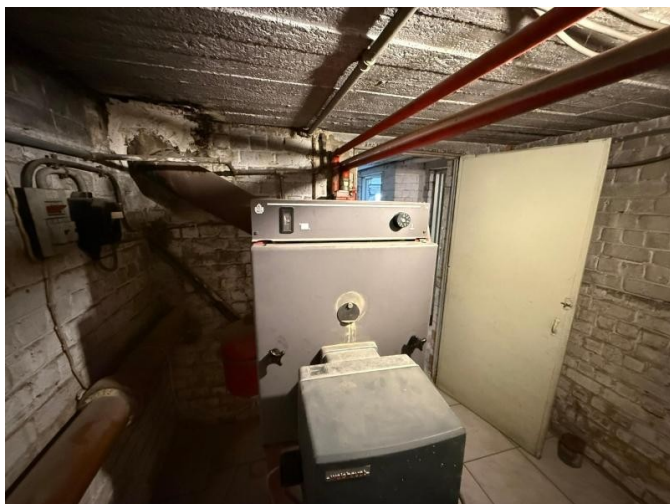
Tijdens onze inspectie hebben we geen bouwjaar kunnen achterhalen van de stookketel. Het uiterlijk van het toestel doet vermoeden dat het in gebruik is genomen voor 2001 en mogelijk tot een risicobouwjaar behoort, wat inhoudt dat er eventueel asbestverdachte toepassingen in aanwezig kunnen zijn. Het is daarom van groot belang om de techniker hiervan op de hoogte te stellen bij werkzaamheden en, indien nodig, een asbestdeskundige in te schakelen die kan meedenken over de mogelijke aanwezigheid van asbestverdachte toepassingen tijdens de werkzaamheden aan het toestel. Wij als deskundigen mogen geen toestellen demonteren om verdachte toepassingen op te sporen.

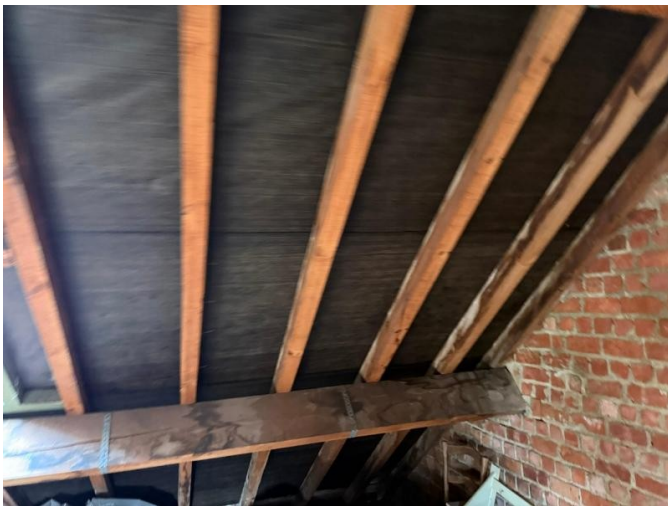
Biplex, niet asbest verdacht.

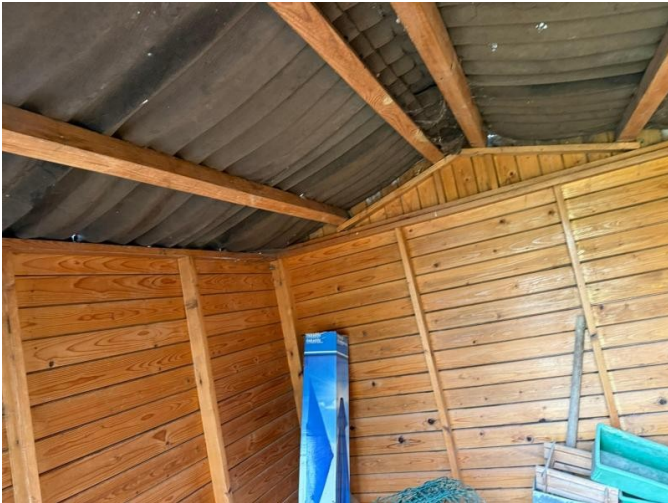
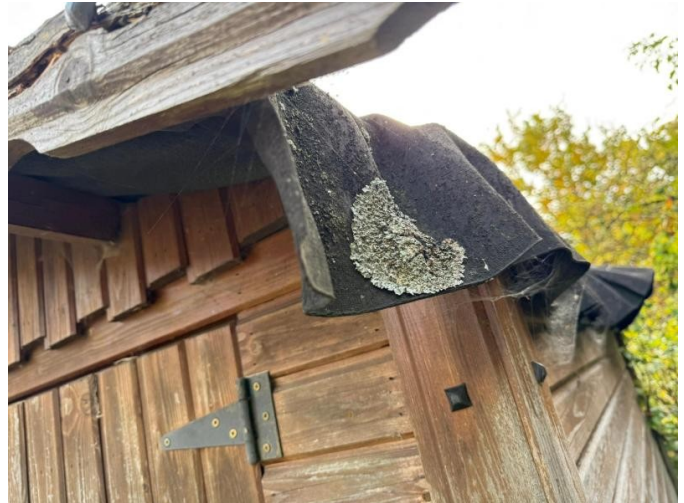
## Fiche 10: Roofing tuinhuis

Geen asbest

| Opmerking | Om gevolgschade en lekkages te voorkomen en niet destructief te werk te gaan, is alleen de toplaag bemonsterd. We kunnen geen uitspraak doen over de onderliggende lagen. Bij renovatie of sloop dient er een destructief onderzoek uitgevoerd te worden van de roofing. |

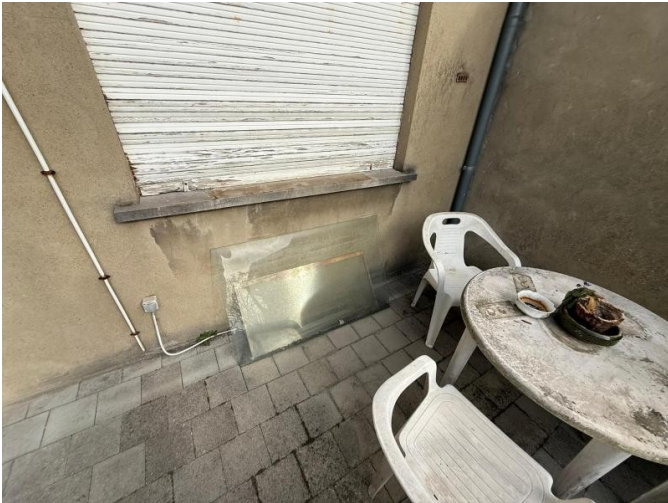
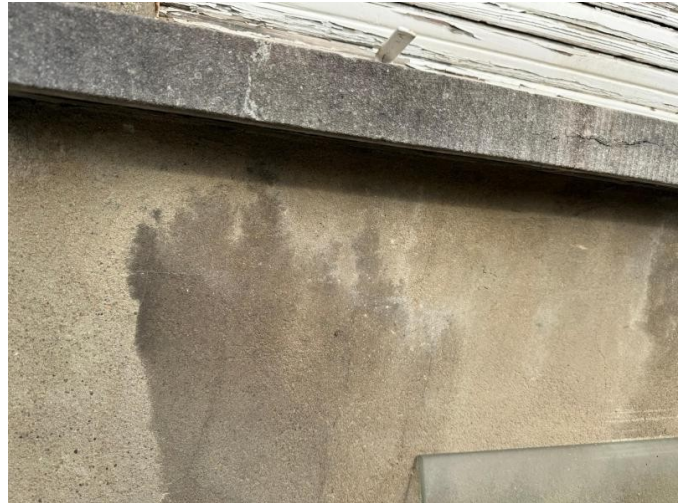
## Fiche 11: Cementering buitengevel

Geen asbest

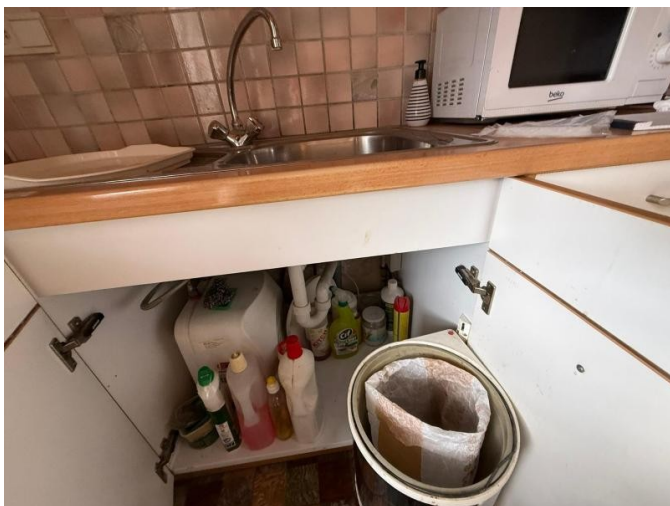
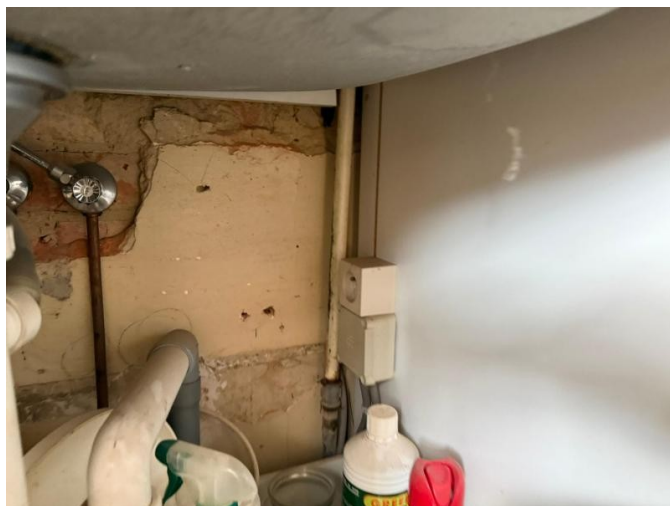
## Fiche 12: Pleisterwerk muren

Geen asbest

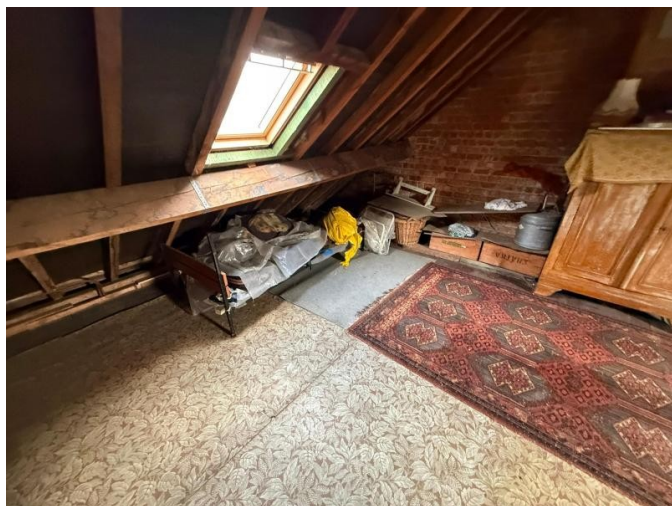
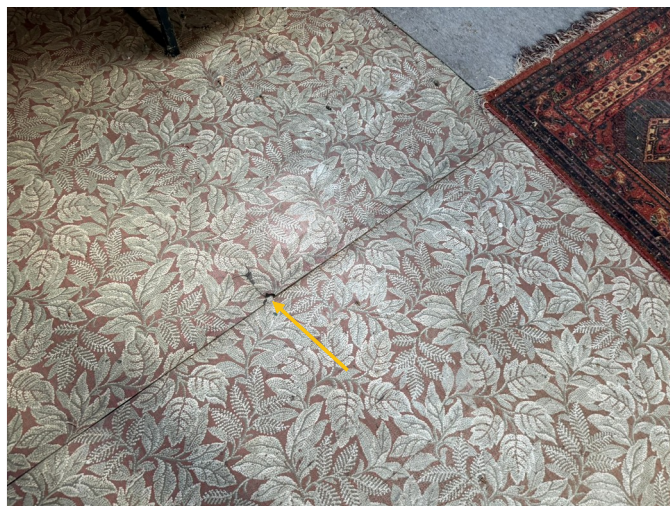
## Fiche 13: Vloerzeil zolder

Geen asbest

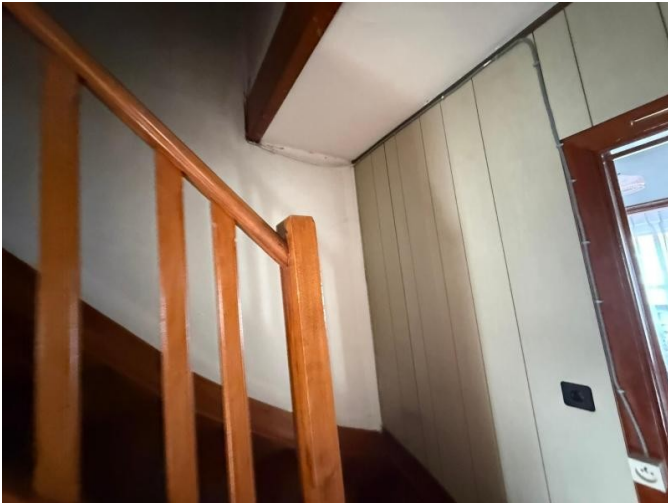
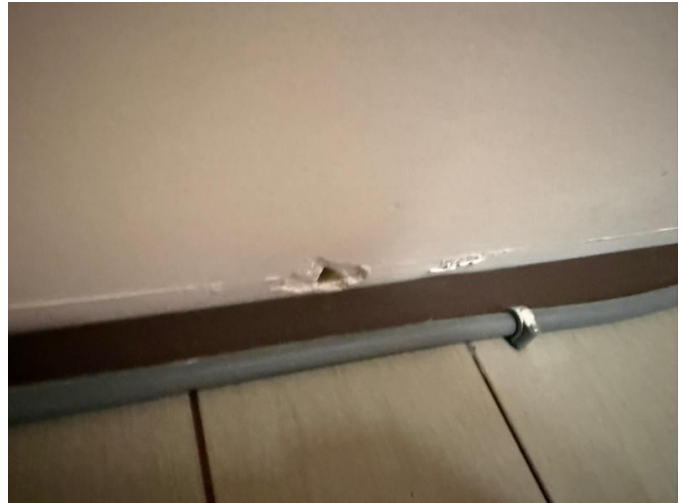
## Fiche 14: Pleisterwerk plafond

Geen asbest
