# Asbestinventarisatetest

Schonenboomstraat 2, 3080 Tervuren

Attestnummer : 20250808-000101.000

Uitgegeven op : 08.08.2025

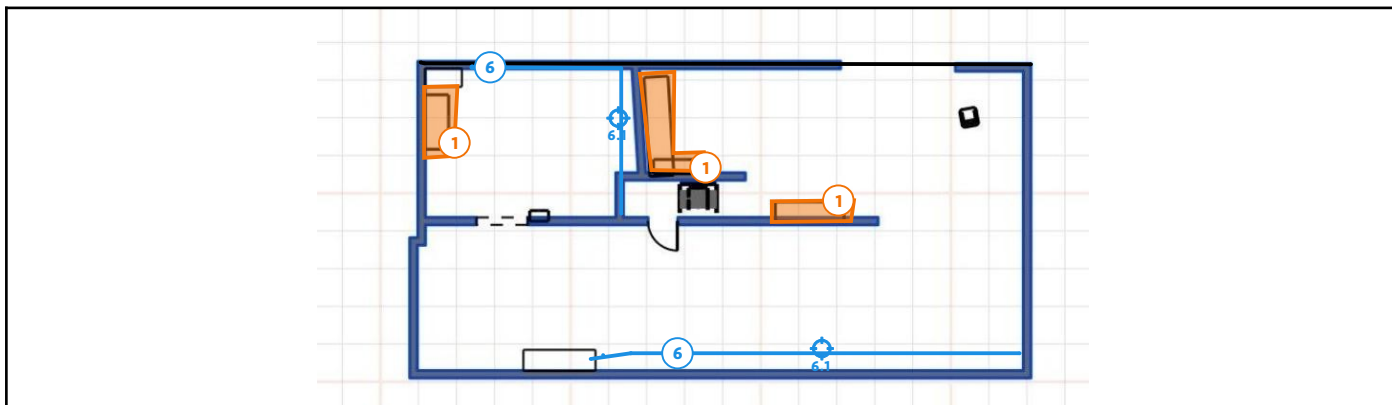
## Plan 1.3: garage

| Beschrijving | Type | Actie |
|---|---|---|
| 1. keukenkasten front | Asbestmateriaal | <a href="#">Verwijderen</a> |

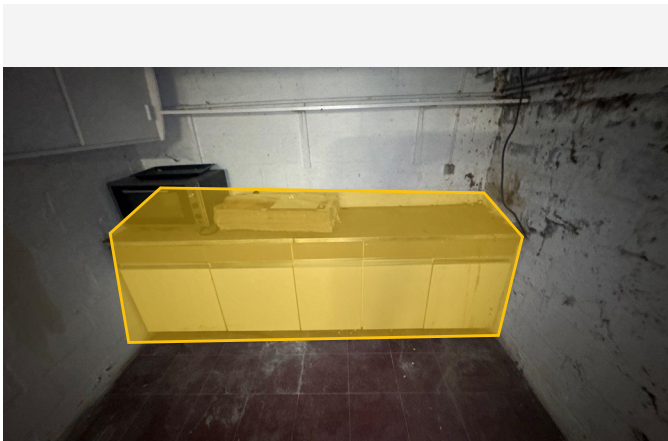
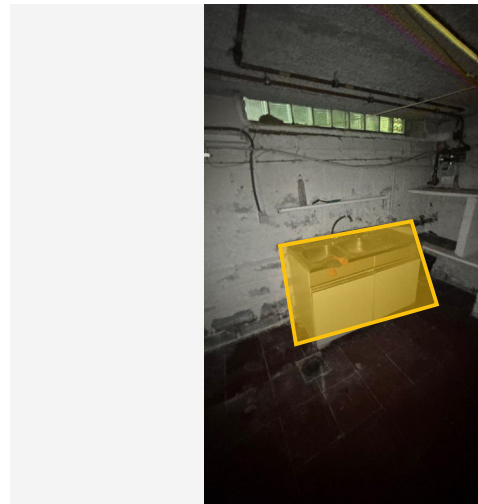
Het asbestmateriaal valt onder de mijlpaal van 2040.

| Eindbeoordeling materiaalrisico | Verhoogd materiaalrisico en/of verhoogde kans op vezelvrijgave |

| Asbestsoort (vezeltype) | Crocidoliet aanwezig |
| Toestand van het materiaal | Licht beschadigd, licht verweerd. Intact calciumsilicaatmateriaal of categorie III 'gebondenheid' |

| Beschrijving | keukenkasten front |
| Opmerking | Hoeveelheden dienen steeds ter plaatse gecontroleerd te worden.<br>Het betreft alle keukenpanelen van de kasten aanwezig in de garage |

Verwijderen

- Zorg voor een veilig beheer. Vermijd het beschadigen van het asbestmateriaal. Controleer de toestand jaarlijks op wijzigingen.

- Eenvoudige handelingen: mag via doe-het-zelf of door werknemer(s) met opleidingsattest eenvoudige handelingen  
De techniek van de eenvoudige handelingen mag worden toegepast bij de verwijdering van hechtgebonden asbest die niet beschadigd is of waarbij er geen vrije vezels zichtbaar zijn en waarbij verwijdering geen aanleiding geeft tot een wijziging van de toestand en indien kan voldaan worden aan de andere voorwaarden voor het gebruik van deze techniek.

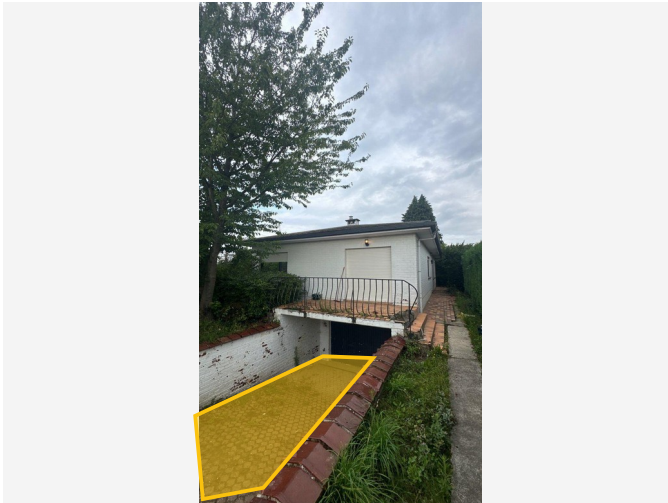
Er werden geen asbest verdachte materialen aangetroffen.

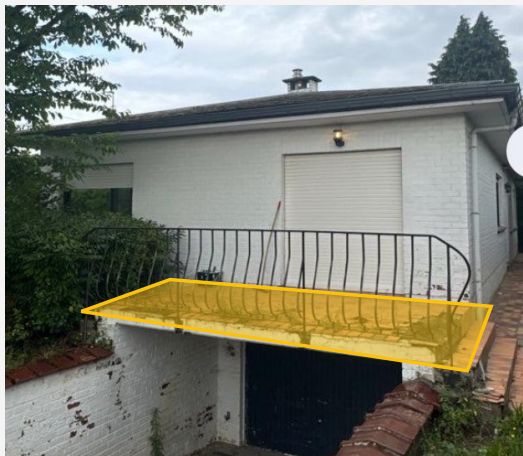
in het afdak werden geen asbest verdachte materialen aangetroffen.

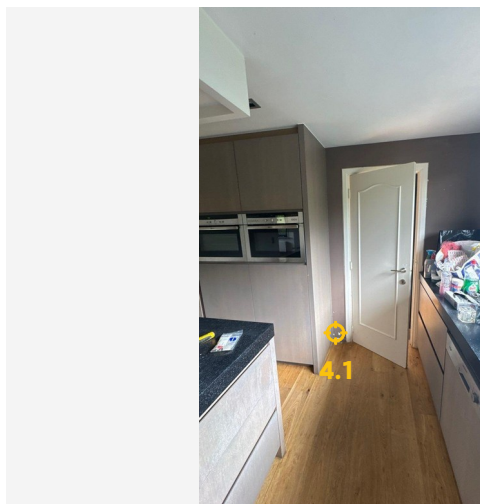
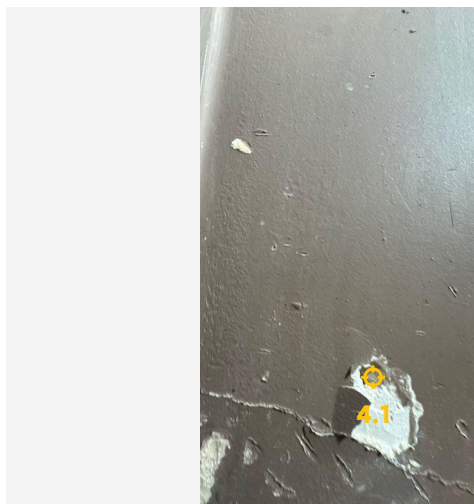
## Fiche 4: Pleisterwerk muur

Geen asbest

| # | Type | Referentie | Resultaat |
|---|---|---|---|
| 4.1 | Mengmonster | 8917362 | Geen asbest |

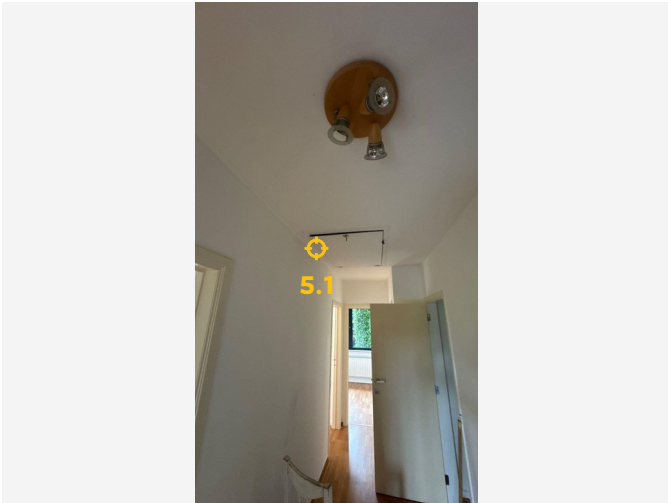
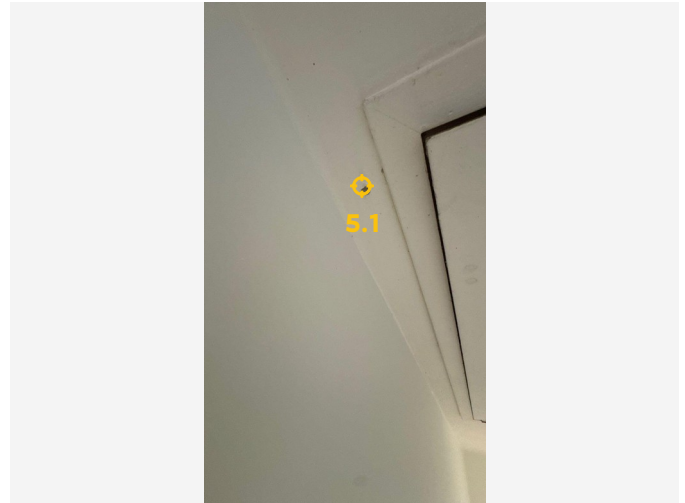
## Fiche 5: pleisterwerk plafond

Geen asbest

| # | Type | Referentie | Resultaat |
|---|---|---|---|
| 5.1 | Mengmonster | MO-01 | Geen asbest |

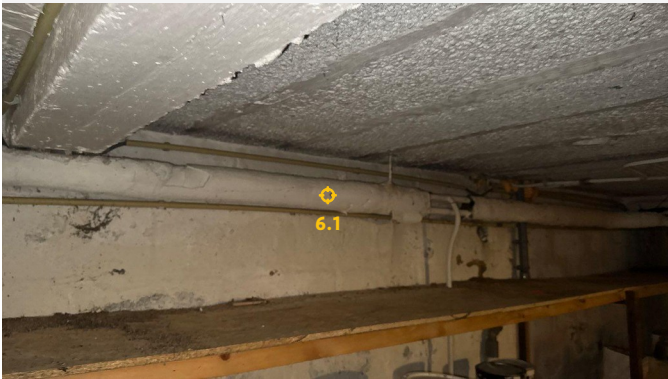
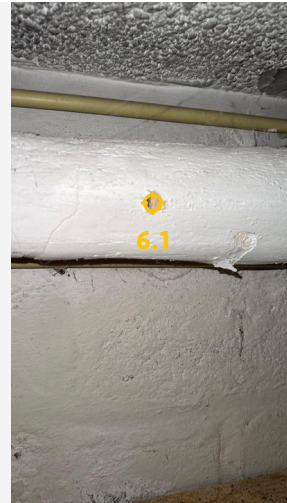
## Fiche 6: gips buisisolatie garage

Geen asbest

| # | Type | Referentie | Resultaat |
|---|---|---|---|
| 6.1 | Mengmonster | 8917361 | Geen asbest |

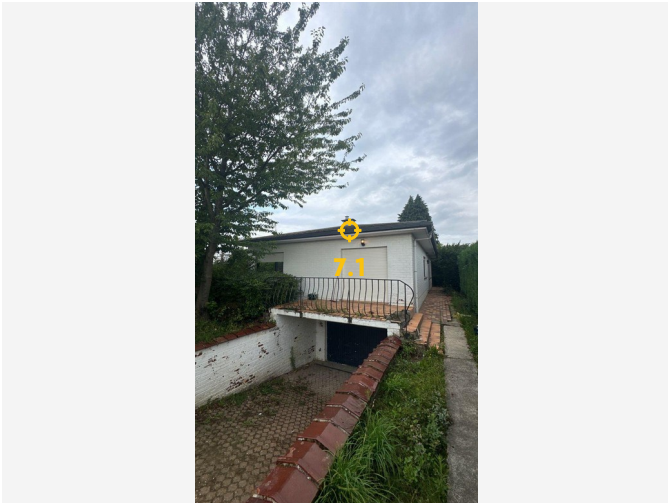
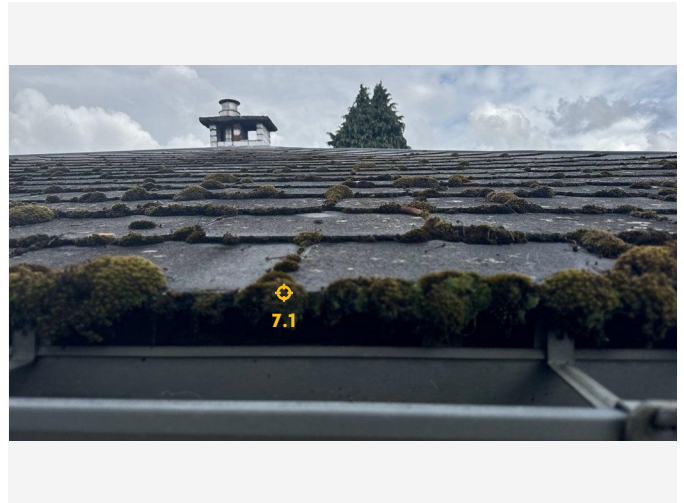
## Fiche 7: leiendak woning

Geen asbest

| # | Type | Referentie | Resultaat |
|---|---|---|---|
| 7.1 | Puntmonster | 8917360 | Geen asbest |
