# Asbestinventarisatetest

Brusselsesteenweg 78/3, 3080 Tervuren

Attestnummer : 20241205-000400.000

Uitgegeven op : 05.12.2024

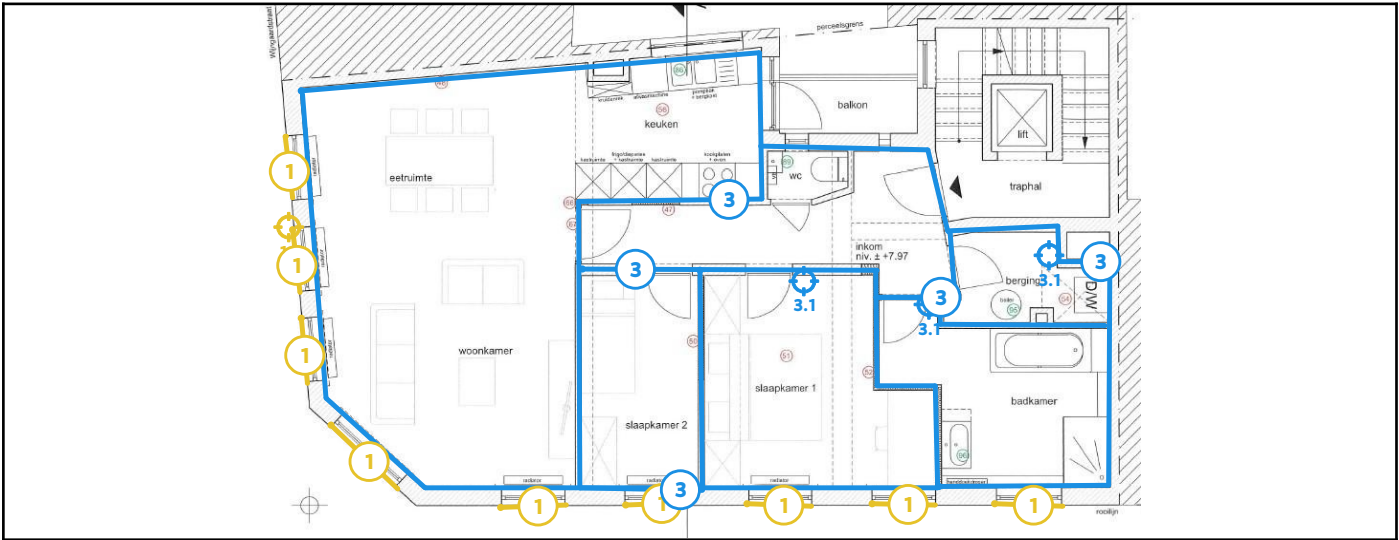
# Plan 1.2: derde verdieping (muren)

| Beschrijving | Type | Actie |
|---|---|---|
| 1. Mastiek ramen | Asbestmateriaal | Zorgvuldig beheren |
| 3. Pleisterwerk muren | Geen asbest | - |

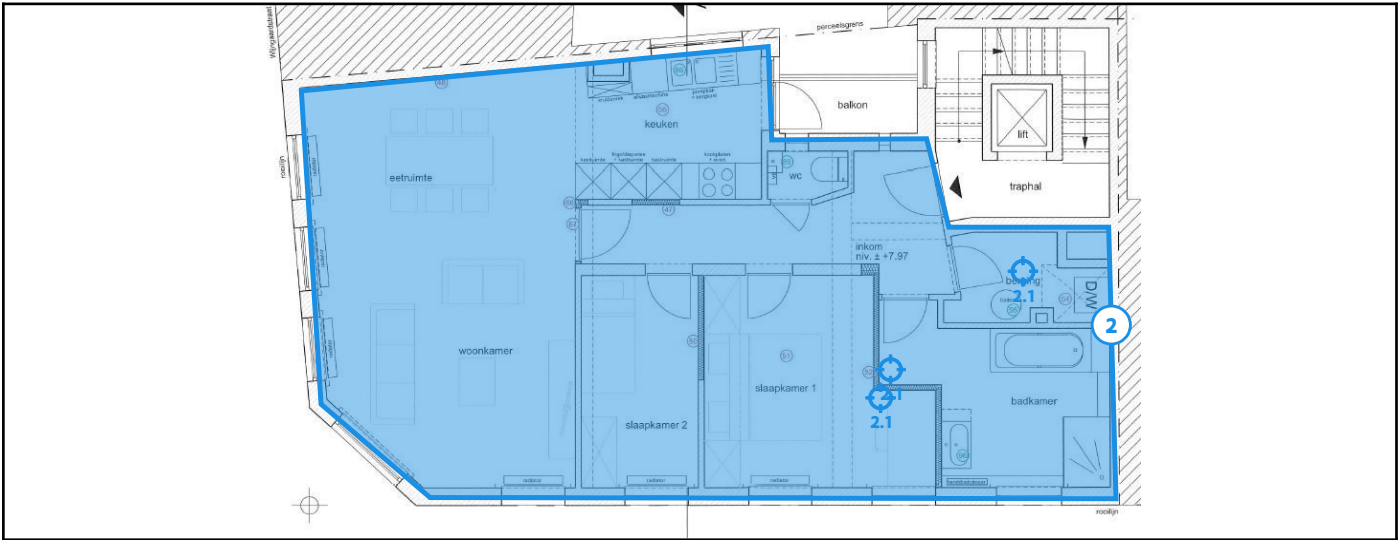
# Plan 1.3: derde verdieping (plafonds)

| Beschrijving | Type | Actie |
|---|---|---|
| 2. Pleisterwerk Plafonds | Geen asbest | - |

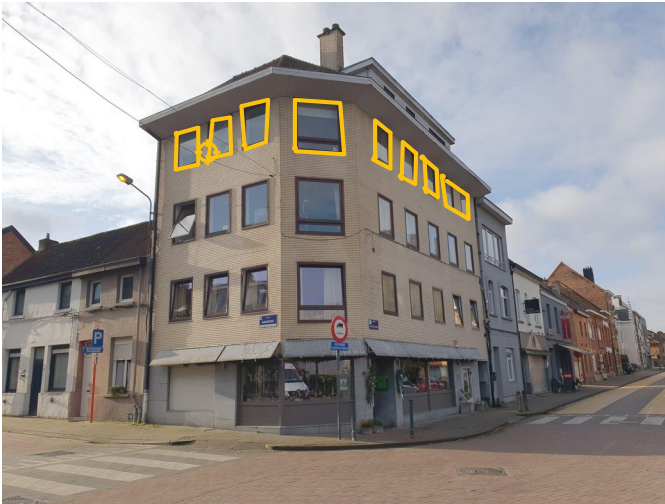
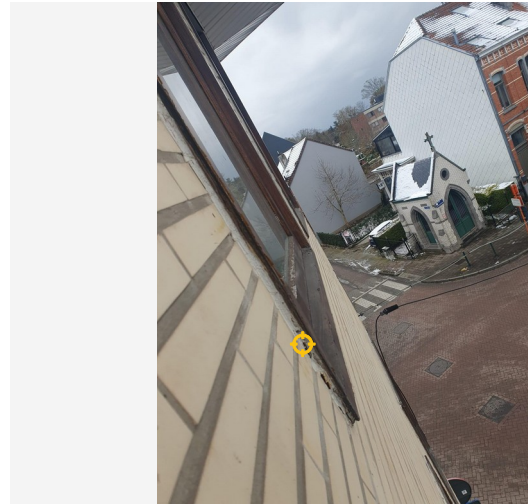
Overzichtsfoto

Detailfoto

Het asbestmateriaal valt onder de mijlpaal van 2040.

| Eindbeoordeling materiaalrisico | Laag materiaalrisico en/of verlaagde kans op vezelvrijgave |

| Toestand van het materiaal | Licht beschadigd, licht verweerd. Intact calciumsilicaatmateriaal of categorie III 'gebondenheid' |

| # | Type | Referentie | Resultaat |
|---|---|---|---|
| 1.1 | Puntmonster | 221124A1.3 | Chrysotiel |

| Beschrijving | Mastiek ramen |
| Asbestmateriaal | In-situ afwerkingslagen - Pasta, stopverf, voegsel, stopsel, vulsel, mastiek, kitten, ... |

- Zorg voor een veilig beheer. Vermijd het beschadigen van het asbestmateriaal. Controleer de toestand jaarlijks op wijzigingen.

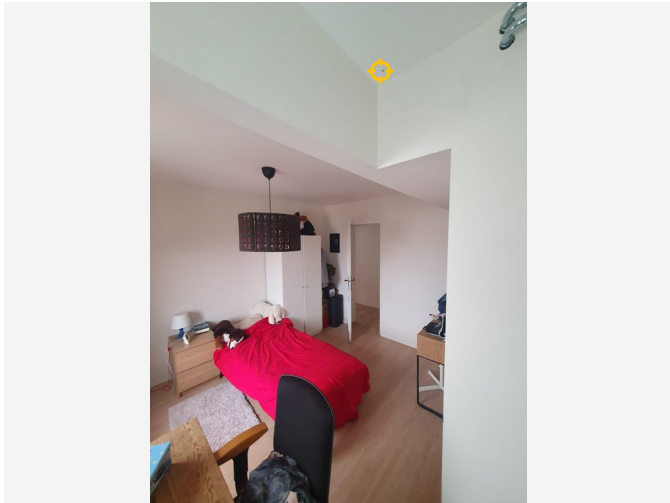
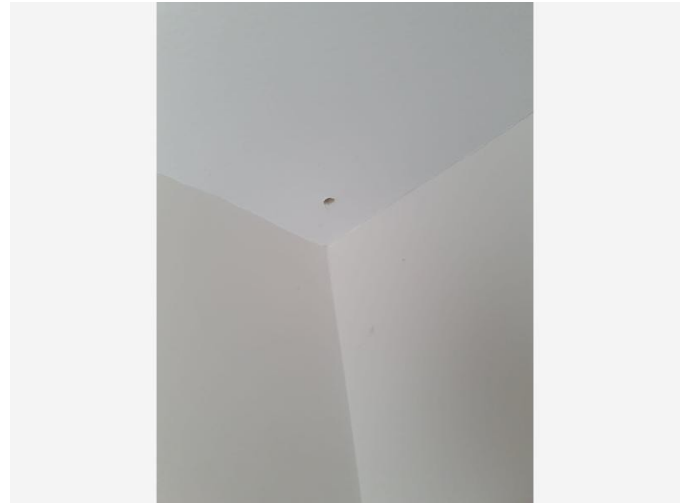
## Fiche 2: Pleisterwerk Plafonds

Overzichtsfoto

Detailfoto

Geen asbest

| # | Type | Referentie | Resultaat |
|---|---|---|---|
| 2.1 | Mengmonster | 221124A1.2 | Geen asbest |

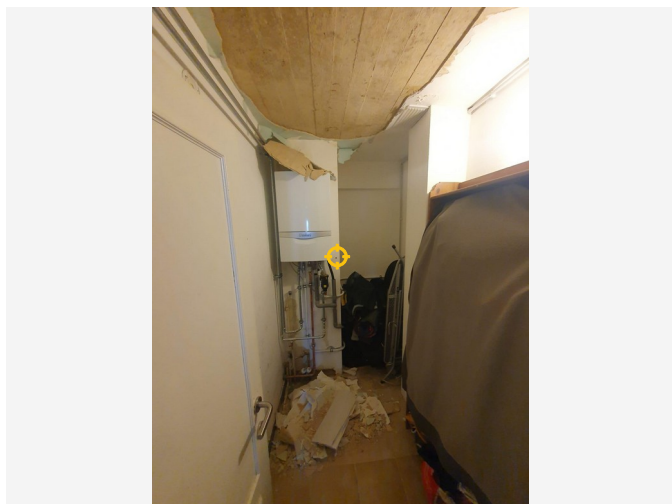
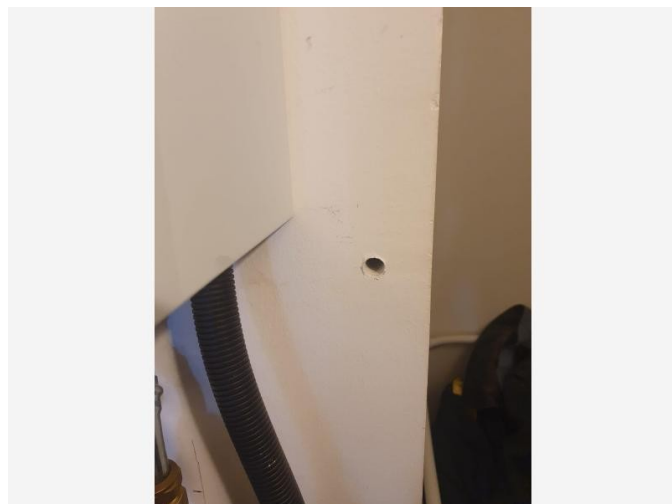
## Fiche 3: Pleisterwerk muren

Overzichtsfoto

Detailfoto

Geen asbest

| # | Type | Referentie | Resultaat |
|---|---|---|---|
| 3.1 | Mengmonster | 221124A1.1 | Geen asbest |
