# Asbestinventarisatetest

Paardenmarktstraat 11/11-11A, 3080 Tervuren

Attestnummer : 20231128-000031.000

Uitgegeven op : 28.11.2023

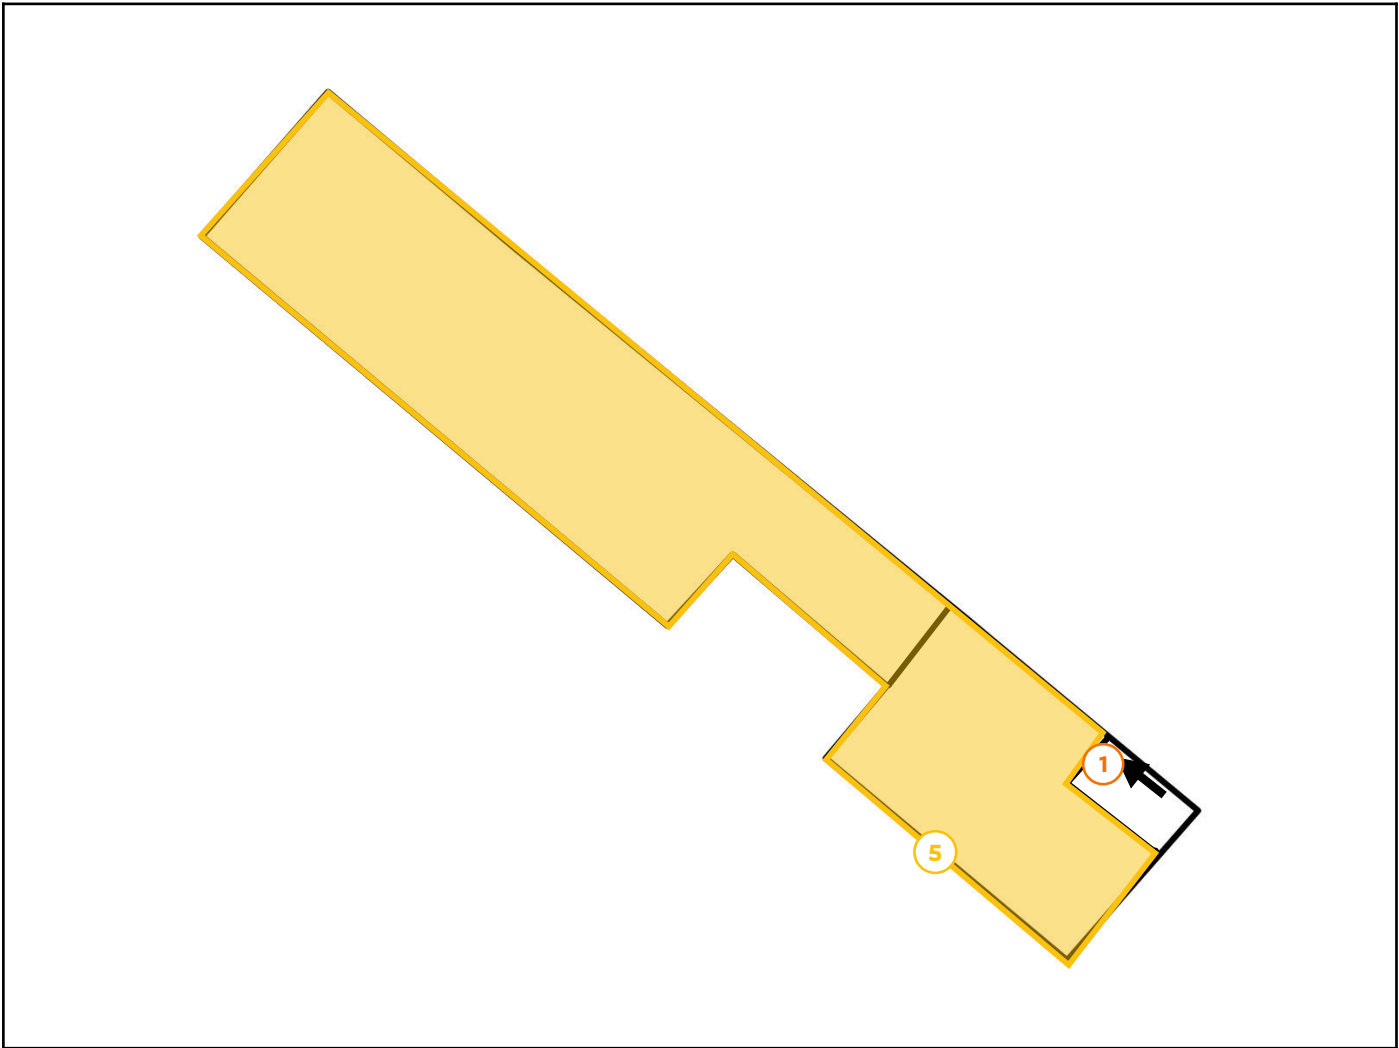
# Plan 1.1: Hoofdgebouw GV

| Beschrijving | Type | Actie |
|---|---|---|
| 1. Bakeliet | Asbestmateriaal | Verwijderen |

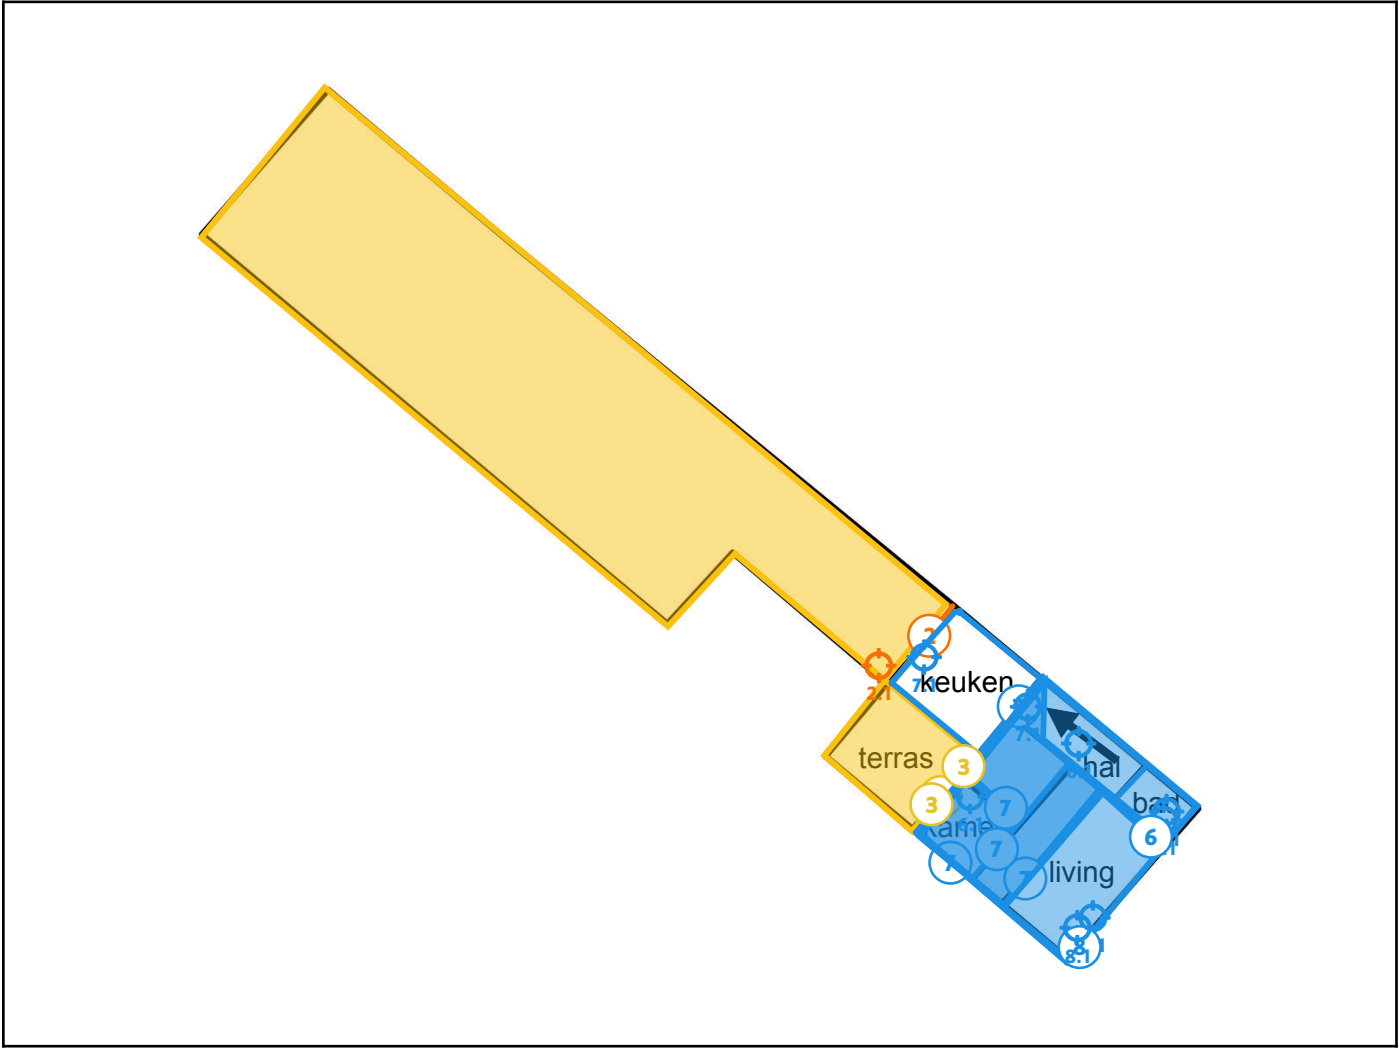
# Plan 1.2: Hoofdgebouw V1

| Beschrijving | Type | Actie |
|---|---|---|
| 2. Lei gevel | Asbestmateriaal | Verwijderen |
| 3. Mastiek | Asbestmateriaal | Zorgvuldig beheren |

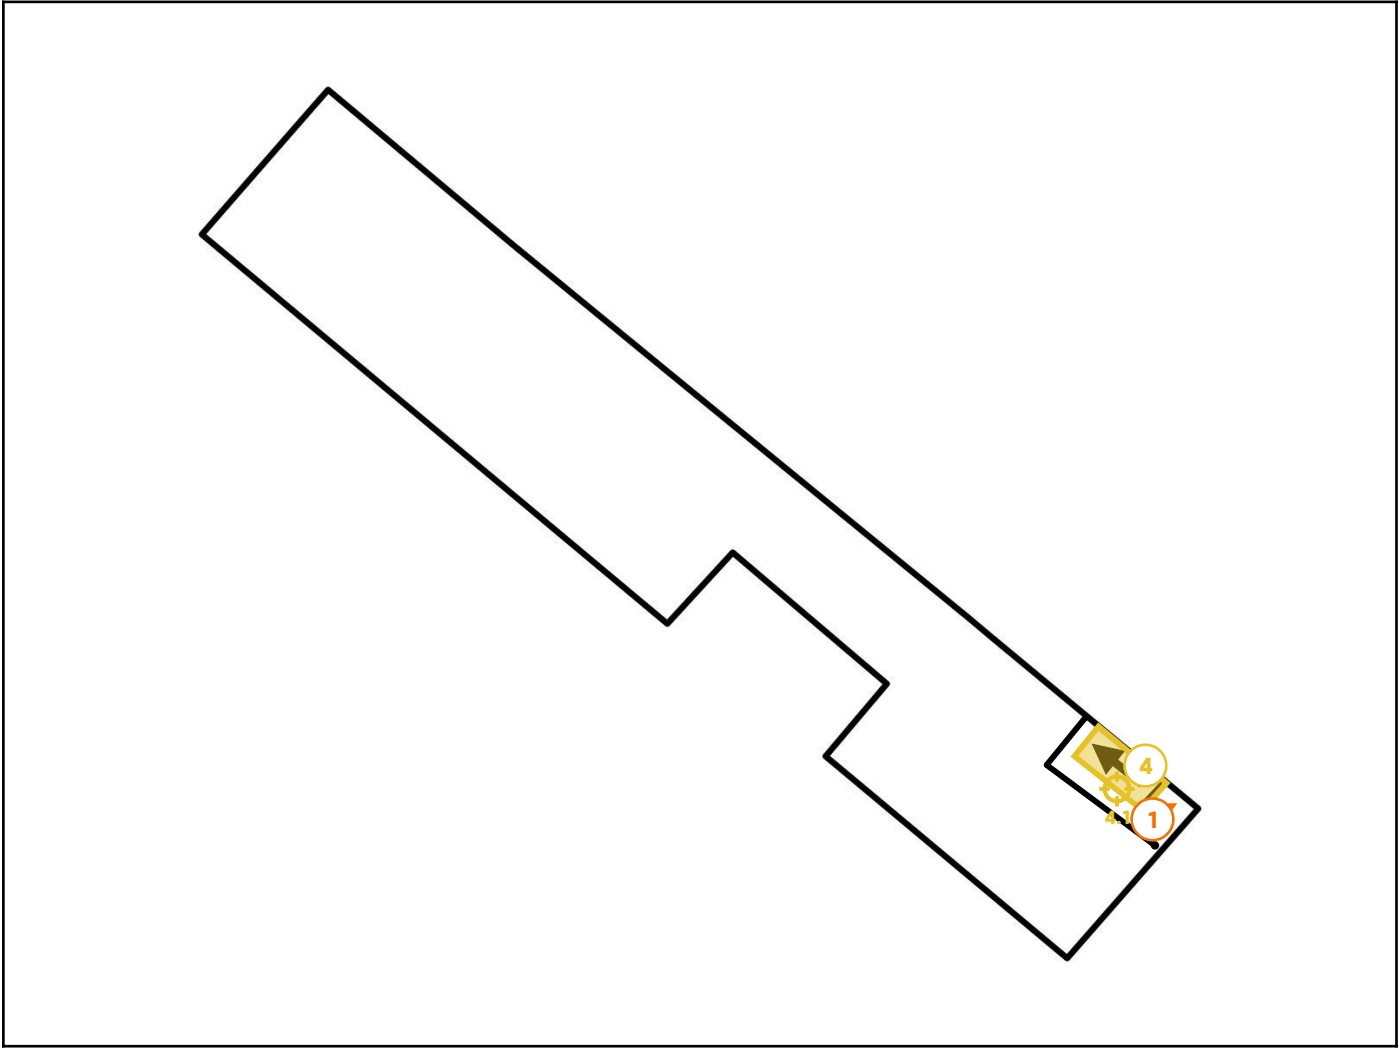
# Plan 1.4: Hoofdgebouw kelder

| Beschrijving | Type | Actie |
|---|---|---|
| 1. Bakeliet | Asbestmateriaal | Verwijderen |
| 4. Vinyl zwarte lijm keldertrap | Asbestmateriaal | Zorgvuldig beheren |

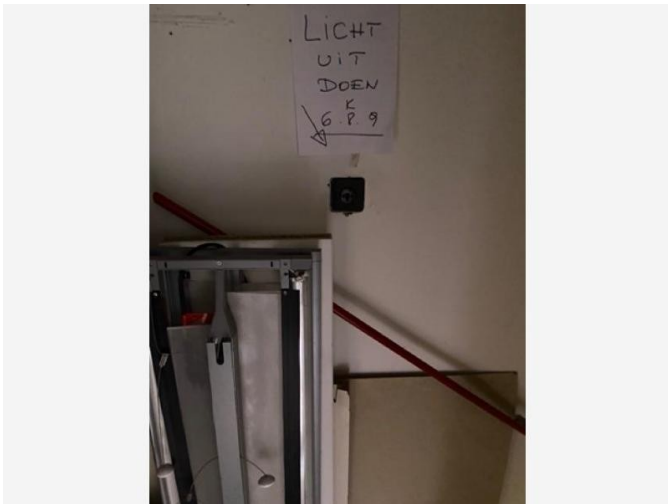
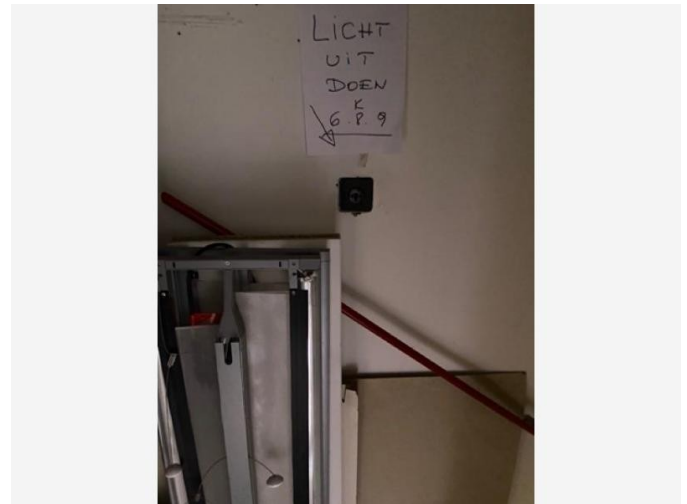
| Fiche 1: Bakeliet..... | 13 |

Het asbestmateriaal valt onder de mijlpaal van 2040.

| Eindbeoordeling materiaalarisico | Verhoogd materiaalarisico en/of verhoogde kans op vezelvrijgave |

| Gebondenheid | Categorie 1: hechtgebonden in oorsprong |
| Asbestsoort (vezeltype) | Crocidoliet aanwezig |
| Asbestconcentratie | Laag (< 50%) |
| Afschermingsgraad van het gehele materiaal | Geheel of deels (ook) vrij aan de binnenlucht |
| Toestand van het materiaal | Licht beschadigd, licht verweerd. Intact materiaal type Pical – asbestboard of categorie III 'gebondenheid' |

| Beschrijving | Bakeliet |
| Hoeveelheid (oppervlakte - dikte - aantal) | • 0,50 m <sup>2</sup> - 0,47 cm - 1 stuk |

Verwijderen

- Zorg voor een veilig beheer. Vermijd het beschadigen van het asbestmateriaal. Controleer de toestand jaarlijks op wijzigingen.

- Eenvoudige handelingen: mag via doe-het-zelf of door werknemer(s) met opleidingsattest eenvoudige handelingen gebonden , aanpassingen electriciteit

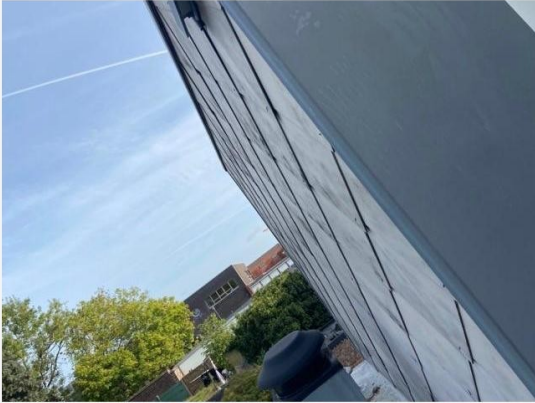
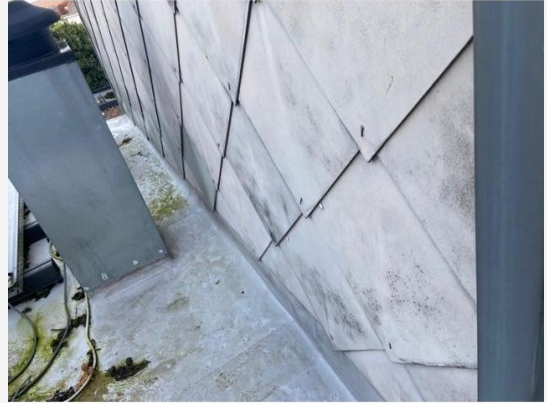
| Fiche 2: Lei gevel..... | 16 |

Het asbestmateriaal valt onder de mijlpaal van 2034.

| Eindbeoordeling materiaalisico | Laag materiaalisico en/of verlaagde kans op vezelvrijgave |

| Asbestsoort (vezeltype) | Alleen chrysotiel |
| Toestand van het materiaal | Licht beschadigd, licht verweerd. Intact materiaal type Pical – asbestboard of categorie III 'gebondenheid' |

| # | Type | Referentie | Resultaat |
|---|---|---|---|
| 2.1 | Puntmonster | Lei gevel | Chrysotiel |

| Beschrijving | Lei gevel |

| Hoeveelheid (oppervlakte - aantal) | <ul style="list-style-type: none"> <li>• 25,00 m<sup>2</sup> - 1 stuk</li> </ul> |

Verwijderen

- Zorg voor een veilig beheer. Vermijd het beschadigen van het asbestmateriaal. Controleer de toestand jaarlijks op wijzigingen.
- Hemelwater dat afspoelt van asbestcement daken of gevels kan asbestdeeltjes bevatten. Gebruik het enkel voor gesloten circuits (bv. spoelen toiletten). Reinig na het vervangen van het dak of de gevel de dakgoten en regenwaterput of -ton om asbesthoudend sediment of slib te verwijderen

- Eenvoudige handelingen: mag via doe-het-zelf of door werknemer(s) met opleidingsattest eenvoudige handelingen  
buiten , gebonden , risico werken op hoogte  
PBM's

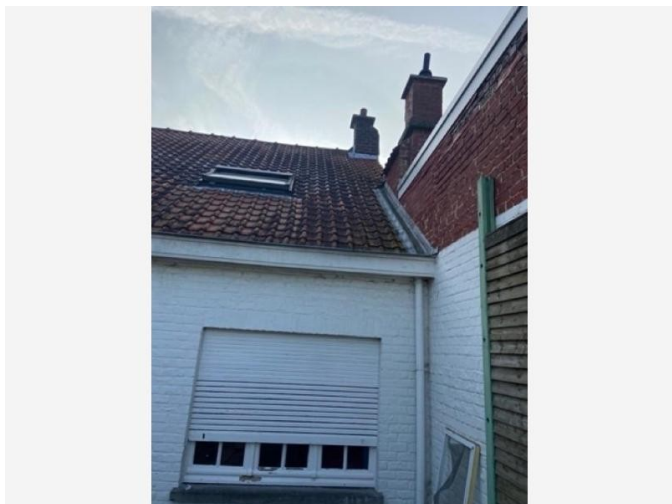
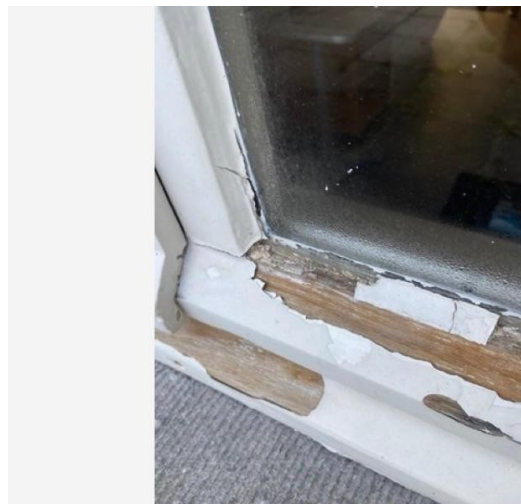
| Fiche 3: Mastiek..... | 19 |

Het asbestmateriaal valt onder de mijlpaal van 2040.

| Eindbeoordeling materiaalrisico | Laag materiaalrisico en/of verlaagde kans op vezelvrijgave |

| Asbestsoort (vezeltype) | Amfibool aanwezig, uitgezonderd crocidoliet |
| Toestand van het materiaal | Licht beschadigd, licht verweerd. Intact materiaal type Pical – asbestboard of categorie III 'gebondenheid' |

| Beschrijving | Mastiek |
| Hoeveelheid (gewicht - aantal) | • 0,30 kg - 1 stuk |

| <b>Opmerking</b> | ramen nog enkel glas in hout<br>dienen toch vervangen te worden naar dubbel glas |

Zorgvuldig beheren

- Zorg voor een veilig beheer. Vermijd het beschadigen van het asbestmateriaal. Controleer de toestand jaarlijks op wijzigingen.

- Eenvoudige handelingen: mag via doe-het-zelf of door werknemer(s) met opleidingsattest eenvoudige handelingen gebonden, buitenschrijnwerk of beglazing dienen toch energetisch aangepast te worden

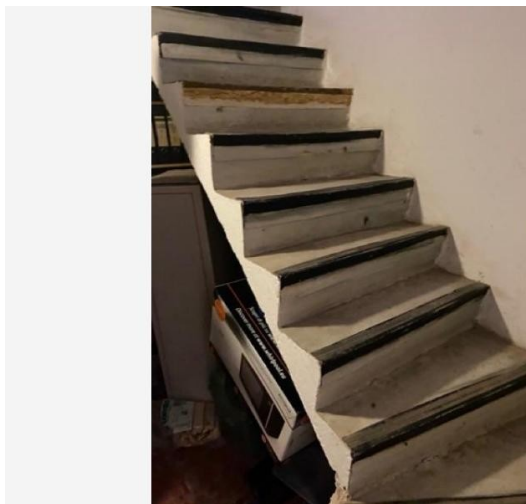
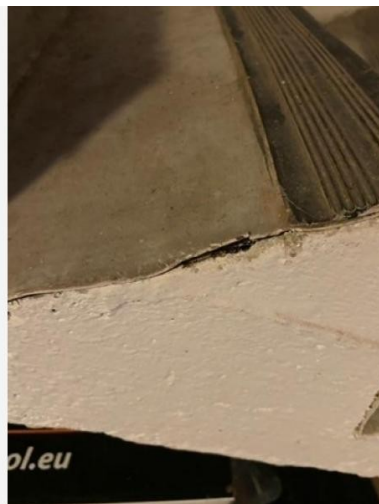
| Fiche 4: Vinyl zwarte lijm keldertrap..... | 22 |

Het asbestmateriaal valt onder de mijlpaal van 2040.

| Eindbeoordeling materiaalrisico | Zeer laag materiaalrisico en/of zeer lage kans op vezelvrijgave |

| Asbestsoort (vezeltype) | Alleen chrysotiel |
| Afschermingsgraad van het gehele materiaal | Enkel randen niet afgeschermd maar geen contact met binnenluchtstromen |
| Toestand van het materiaal | Licht beschadigd, licht verweerd. Intact materiaal type Pical – asbestboard of categorie III 'gebondenheid' |

| # | Type | Referentie | Resultaat |
|---|---|---|---|
| 4.1 | Puntmonster | Vinyl + lijm keldertrap | Chrysotiel |

| Beschrijving | Vinyl zwarte lijm keldertrap |
| Hoeveelheid (oppervlakte - dikte - aantal) | • 5,00 m <sup>2</sup> - 0,50 mm - 1 stuk |

Zorgvuldig beheren

- Zorg voor een veilig beheer. Vermijd het beschadigen van het asbestmateriaal. Controleer de toestand jaarlijks op wijzigingen.

- Hermetische zone (erkend asbestverwijderaar) zo bepaald door OVAM

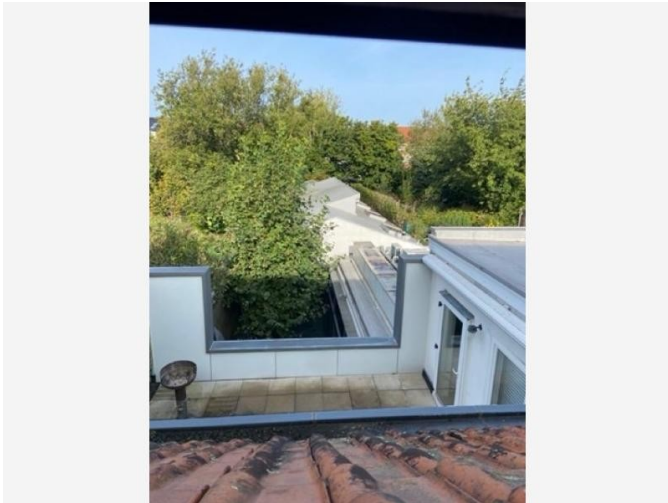
Situeringsfoto

**Bouwjaar:** 2004

*Constructies gebouwd vanaf 2001 moeten niet onderzocht worden*

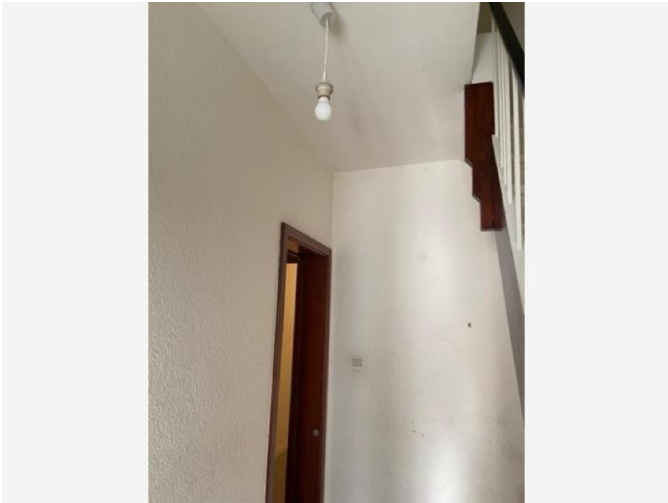
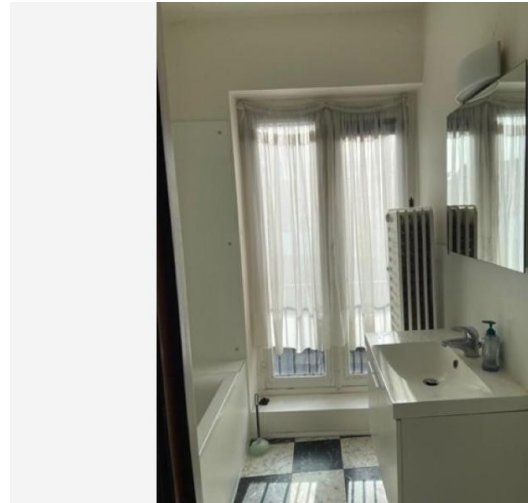
## Fiche 6: Pleister plafond

Geen asbest

| # | Type | Referentie | Resultaat |
|---|---|---|---|
| 6.1 | Mengmonster | Pleister plafond | Geen asbest |

| Opmerking | plafond keuken houten latten |

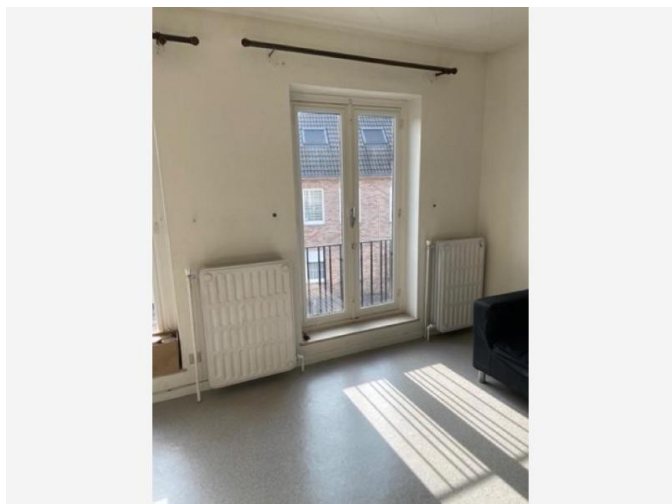
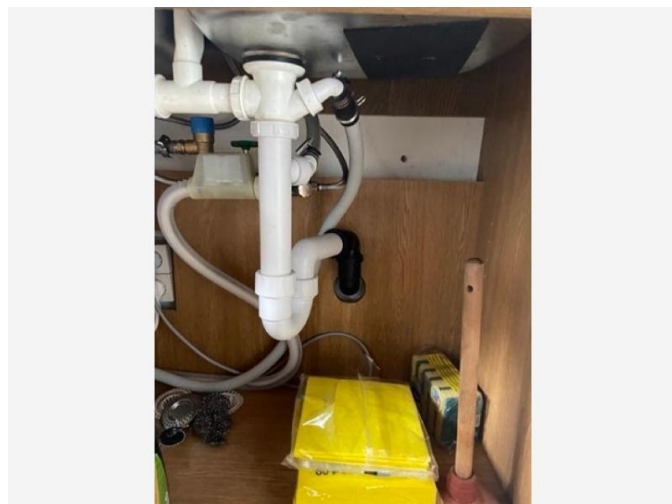
| Fiche 7: Pleister muur..... | 30 |

Geen asbest

| # | Type | Referentie | Resultaat |
|---|---|---|---|
| 7.1 | Mengmonster | pleister muur | Geen asbest |

| <b>Opmerking</b> | op zolder meeste wanden en plafonds gyproc<br>geen onderdak onder pannen |

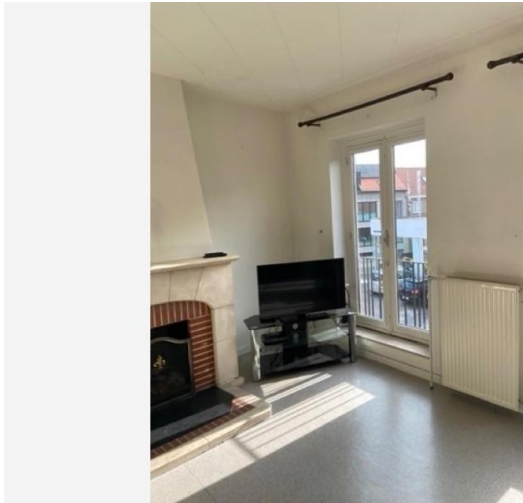
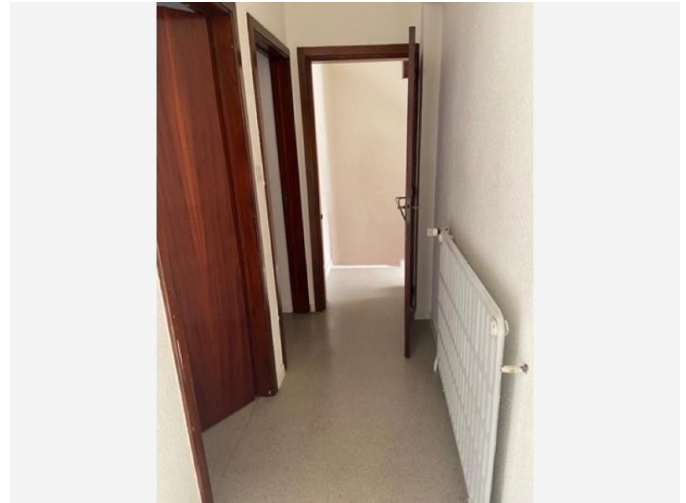
## Fiche 8: Vinyl V1

Geen asbest

| # | Type | Referentie | Resultaat |
|---|---|---|---|
| 8.1 | Puntmonster | Vinyl V1 | Geen asbest |
