# Asbestinventarisatattest

Brusselsesteenweg 63/21, 3080 Tervuren

Attestnummer : 20250930-000258.000

Uitgegeven op : 30.09.2025

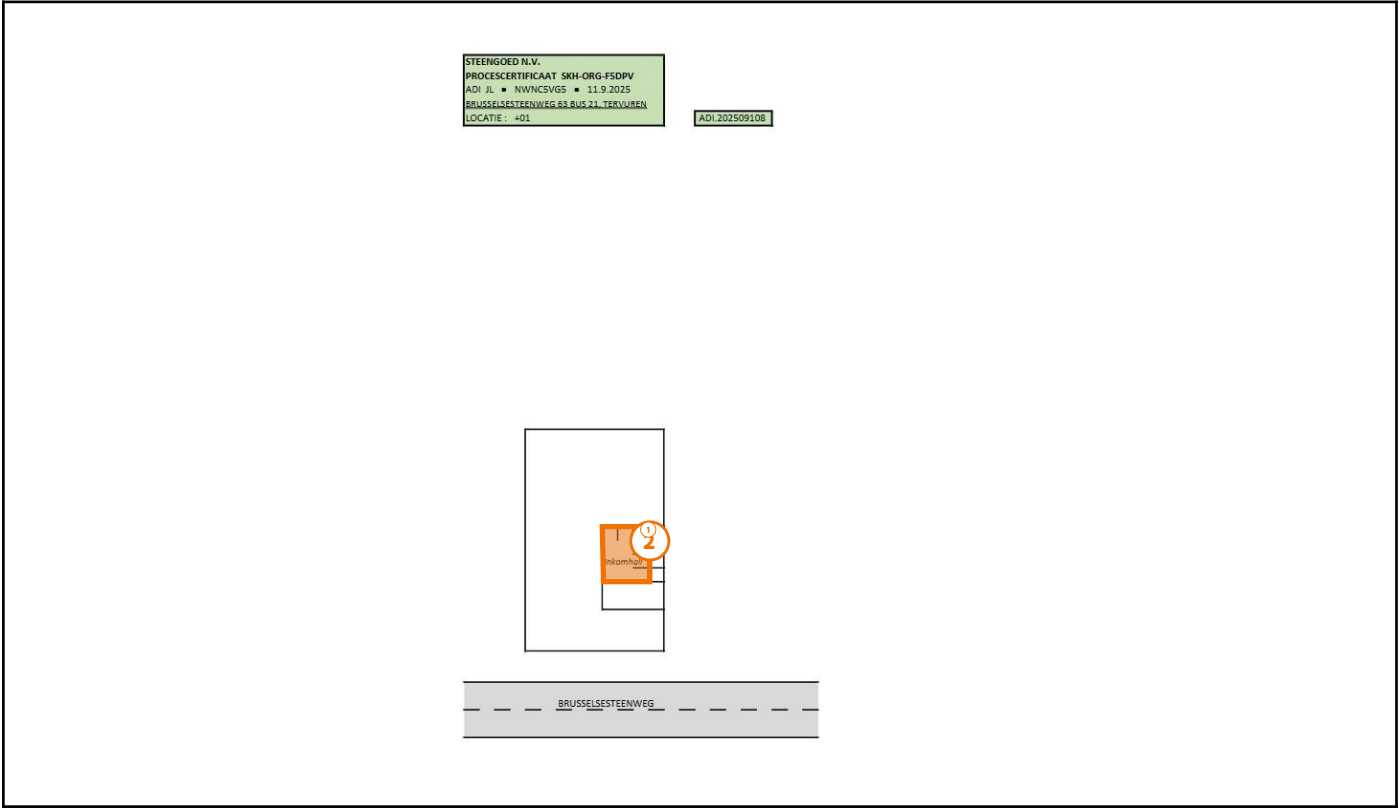
# Plan 1.1: NIVEAU +01

| Beschrijving | Type | Actie |
|---|---|---|
| 1. PLEISTERWERK BINNENWANDEN | Asbestmateriaal | Maatregelen nemen |
| 2. PLEISTERWERK PLAFONDS | Asbestmateriaal | Maatregelen nemen |

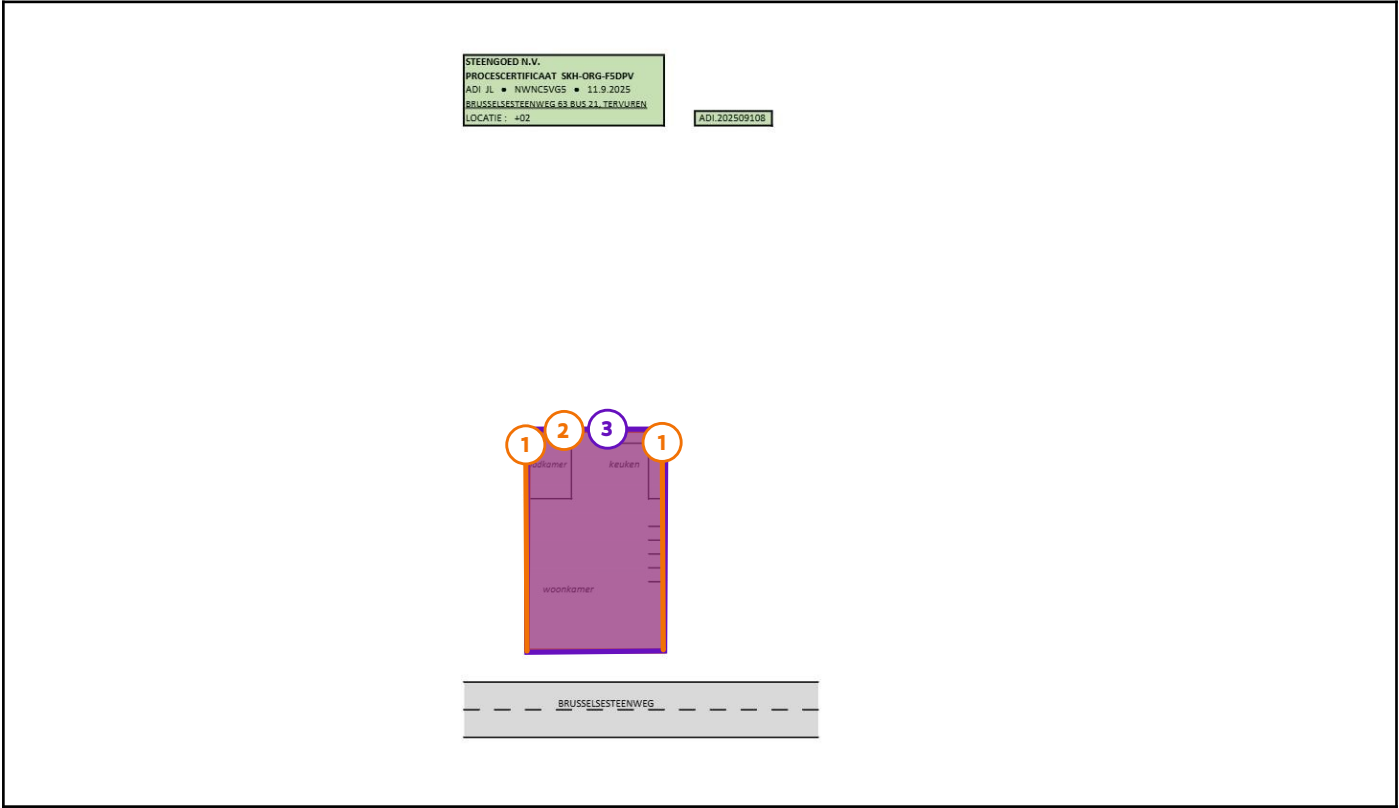
# Plan 1.2: NIVEAU +02

| Beschrijving | Type | Actie |
|---|---|---|
| 1. PLEISTERWERK BINNENWANDEN | Asbestmateriaal | Maatregelen nemen |
| 2. PLEISTERWERK PLAFONDS | Asbestmateriaal | Maatregelen nemen |
| 3. ONDERDAK | Advies | - |

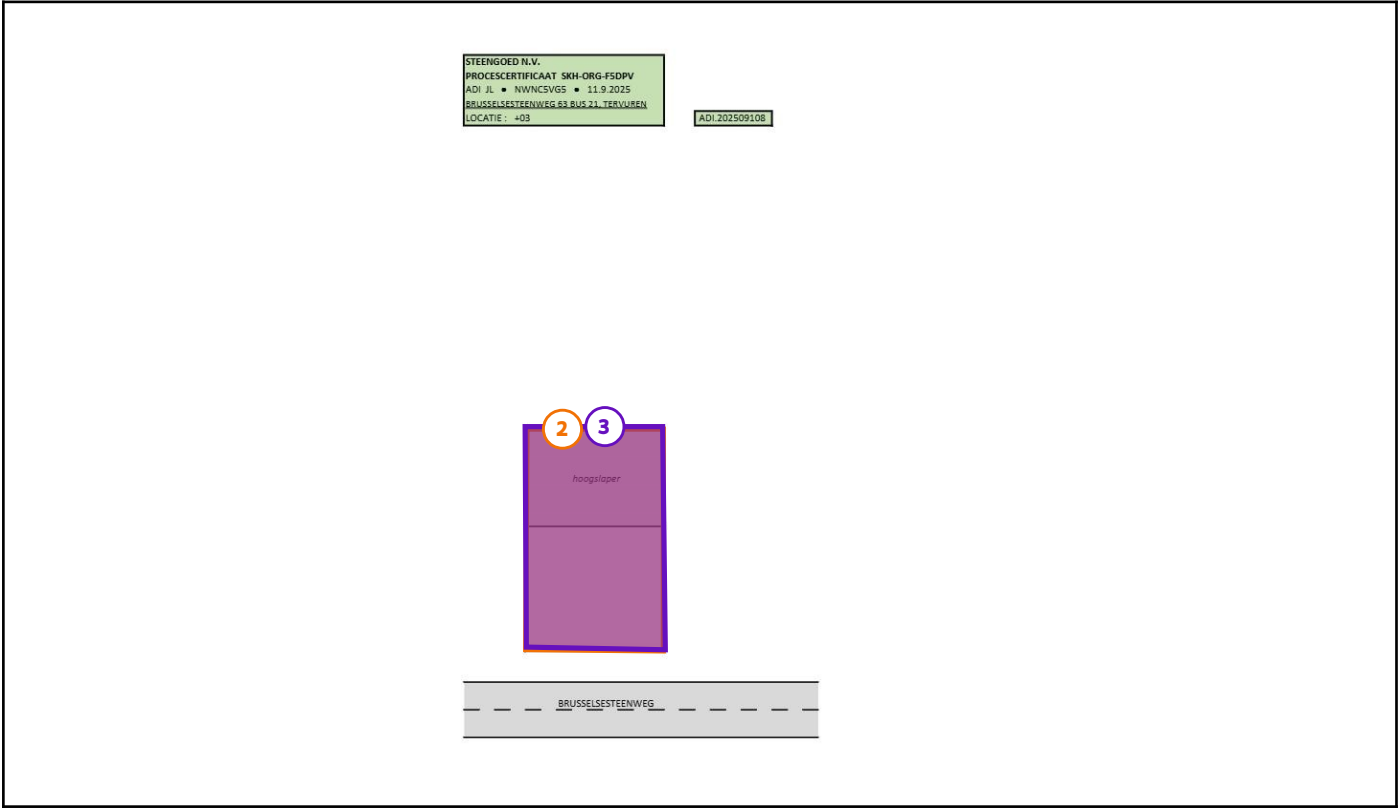
# Plan 1.3: NIVEAU +03

| Beschrijving | Type | Actie |
|---|---|---|
| 2. PLEISTERWERK PLAFONDS | Asbestmateriaal | Maatregelen nemen |
| 3. ONDERDAK | Advies | - |

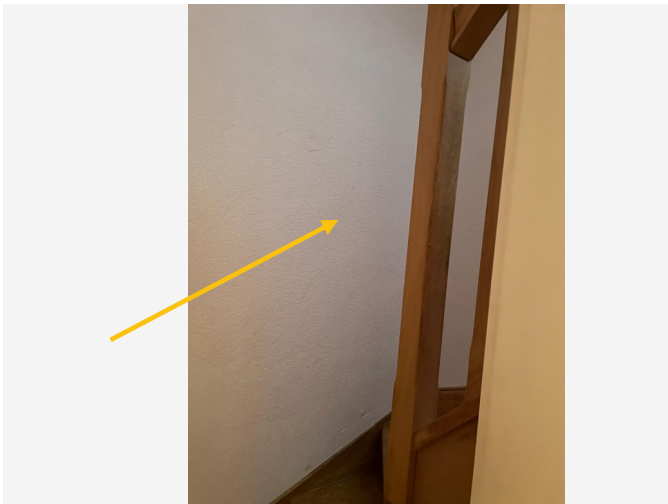
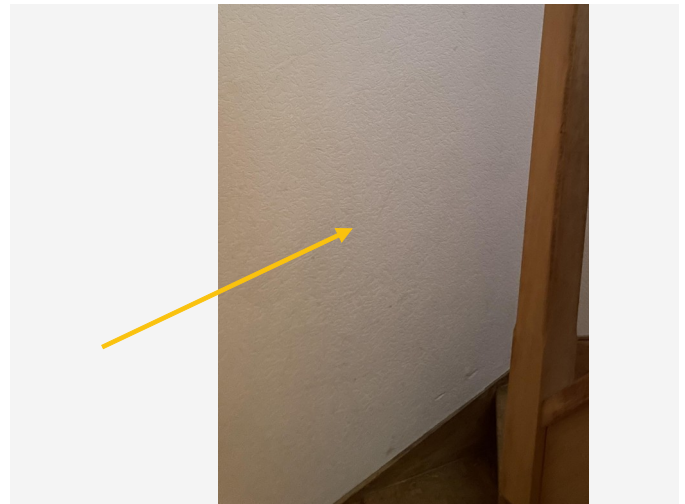
Overzichtsfoto

Detailfoto

| Eindbeoordeling materiaalrisico | Verhoogd materiaalrisico en/of verhoogde kans op vezelvrijgave |

| Toestand van het materiaal | Licht beschadigd, licht verweerd. Intact calciumsilicaatmateriaal of categorie III 'gebondenheid' |

| Beschrijving | PLEISTERWERK BINNENWANDEN |
| Asbestmateriaal | In-situ afwerkingslagen - Pleisterwerk (wand, plafond, ...) |
| Hoeveelheid (oppervlakte - dikte - aantal) | • 45,00 m <sup>2</sup> - 0,30 cm - 1 stuk |

- Zorg voor een veilig beheer. Vermijd het beschadigen van het asbestmateriaal. Controleer de toestand jaarlijks op wijzigingen.
- Voer bijkomende staalname(s) uit.

- Hermetische zone (erkend asbestverwijderaar)  
Het betreft een toepassing van niet-hechtgebonden asbest(verdacht) materiaal, zodat dit door een erkend asbestverwijderaar dient ontmanteld te worden wegens ernstig gevaar voor contaminatie. Hiertoe dient men i.h.k.v. het in acht nemen van de voorgeschreven veiligheidsmaatregelen een hermetische zone te creëren, zodat het asbesthoudend materiaal op een veilige wijze kan verwijderd, verzameld en afgevoerd worden, ook met het oog op de veiligheid van de tewerkgestelde werknemers, die over de nodige PBM's en over een mobiele douche dienen te beschikken

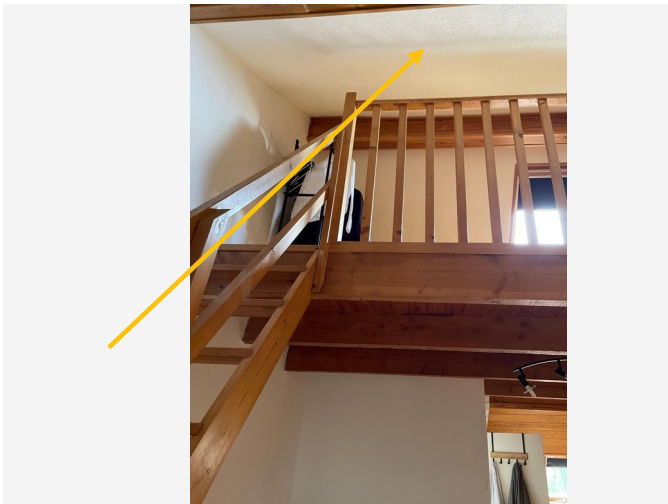
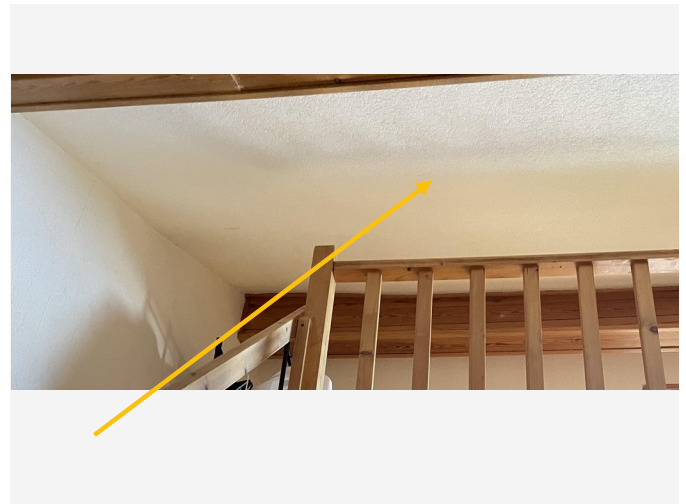
Overzichtsfoto

Detailfoto

| Eindbeoordeling materiaalrisico | Verhoogd materiaalrisico en/of verhoogde kans op vezelvrijgave |

| Toestand van het materiaal | Licht beschadigd, licht verweerd. Intact calciumsilicaatmateriaal of categorie III 'gebondenheid' |

| Beschrijving | PLEISTERWERK PLAFONDS |
| Hoeveelheid (oppervlakte - dikte - aantal) | • 46,00 m <sup>2</sup> - 0,30 cm - 1 stuk |

- Zorg voor een veilig beheer. Vermijd het beschadigen van het asbestmateriaal. Controleer de toestand jaarlijks op wijzigingen.
- Voer bijkomende staalname(s) uit.

- Hermetische zone (erkend asbestverwijderaar)  
Het betreft een toepassing van niet-hechtgebonden asbest(verdacht) materiaal, zodat dit door een erkend asbestverwijderaar dient ontmanteld te worden wegens ernstig gevaar voor contaminatie. Hiertoe dient men i.h.k.v. het in acht nemen van de voorgeschreven veiligheidsmaatregelen een hermetische zone te creëren, zodat het asbesthoudend materiaal op een veilige wijze kan verwijderd, verzameld en afgevoerd worden, ook met het oog op de veiligheid van de tewerkgestelde werknemers, die over de nodige PBM's en over een mobiele douche dienen te beschikken

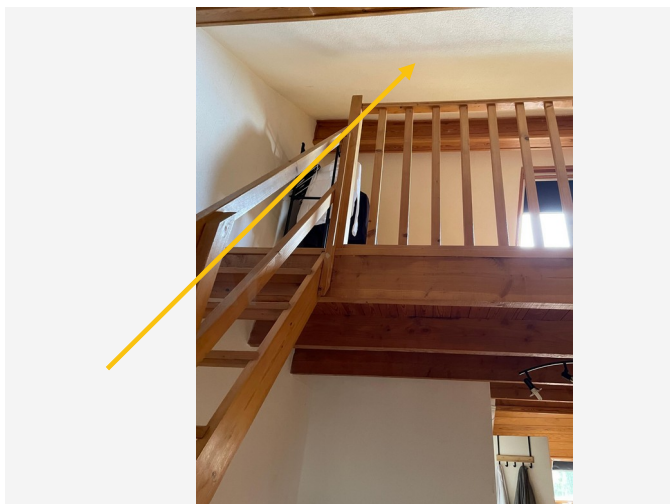
Vrije foto

Het dak en onderdak behoren niet tot dit appartement, maar tot de gemeenschappelijk gebruikte delen

| (Asbest)materiaal | Plaat, paneel, tablet - Type Menuiserie |
