# Asbestinventarisatetest

Brusselsesteenweg 63/01, 3080 Tervuren

Attestnummer : 20250930-000310.000

Uitgegeven op : 30.09.2025

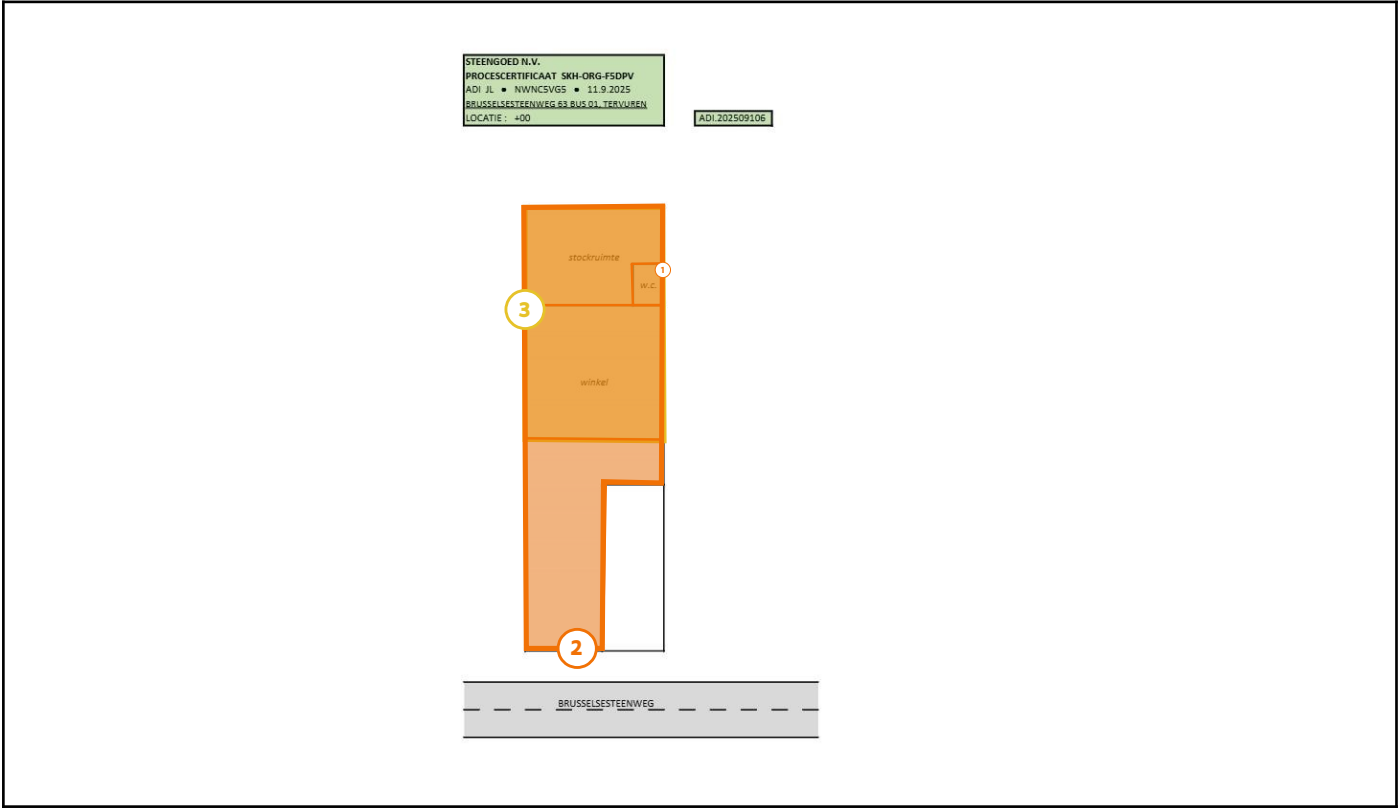
# Plan 1.1: NIVEAU +00

| Beschrijving | Type | Actie |
|---|---|---|
| 1. PLEISTERWERK BINNENWANDEN | Asbestmateriaal | Maatregelen nemen |
| 2. PLEISTERWERK PLAFONDS | Asbestmateriaal | Maatregelen nemen |
| 3. ROOFING DAKBEDEKKING ACHTERBOUW | Asbestmateriaal | Zorgvuldig beheren |

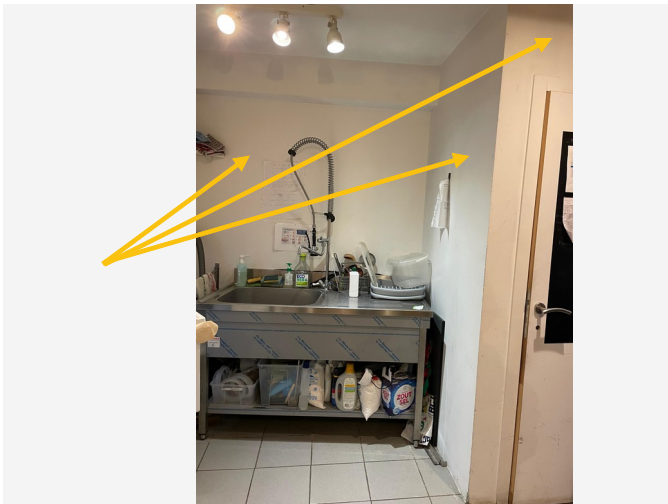
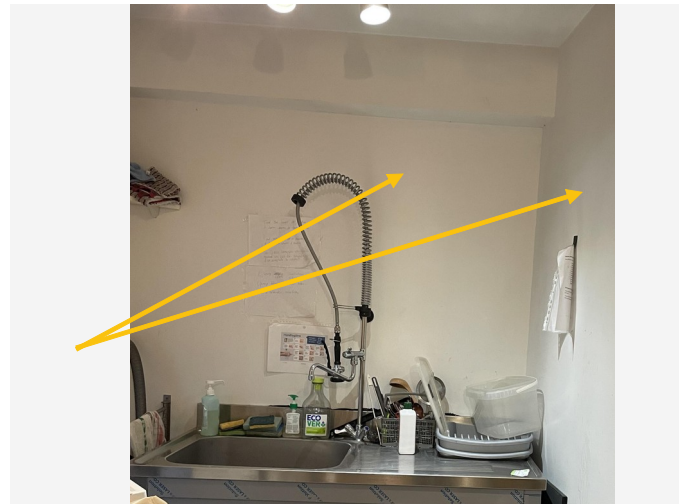
Het asbestmateriaal valt onder de mijlpaal van 2034.

| Eindbeoordeling materiaalrisico | Verhoogd materiaalrisico en/of verhoogde kans op vezelvrijgave |

| Gebondenheid | Categorie 2: niet-hechtgebonden met matrix |
| Asbestsoort (vezeltype) | Amfibool aanwezig, uitgezonderd crocidoliet |
| Afschermingsgraad van het gehele materiaal | Geheel of deels (ook) vrij aan de binnenlucht |
| Toestand van het materiaal | Licht beschadigd, licht verweerd. Intact calciumsilicaatmateriaal of categorie III 'gebondenheid' |

| Beschrijving | PLEISTERWERK BINNENWANDEN |
| Asbestmateriaal | In-situ afwerkingslagen - Pleisterwerk (wand, plafond, ...) |
| Hoeveelheid (oppervlakte - dikte - aantal) | • 176,00 m <sup>2</sup> - 0,30 cm - 1 stuk |

- Zorg voor een veilig beheer. Vermijd het beschadigen van het asbestmateriaal. Controleer de toestand jaarlijks op wijzigingen.
- Voer bijkomende staalname(s) uit.

- Hermetische zone (erkend asbestverwijderaar)  
Het betreft een toepassing van niet-hechtgebonden asbest(verdacht) materiaal, zodat dit door een erkend asbestverwijderaar dient ontmanteld te worden wegens ernstig gevaar voor contaminatie. Hiertoe dient men i.h.k.v. het in acht nemen van de voorgeschreven veiligheidsmaatregelen een hermetische zone te creëren, zodat het asbesthoudend materiaal op een veilige wijze kan verwijderd, verzameld en afgevoerd worden, ook met het oog op de veiligheid van de tewerkgestelde werknemers, die over de nodige PBM's en over een mobiele douche dienen te beschikken

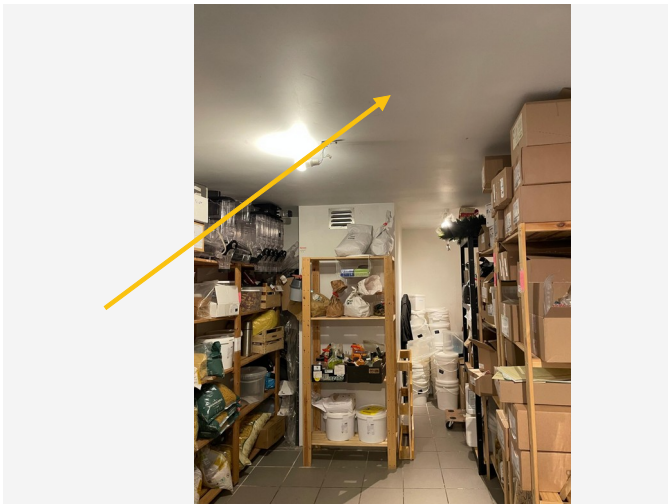
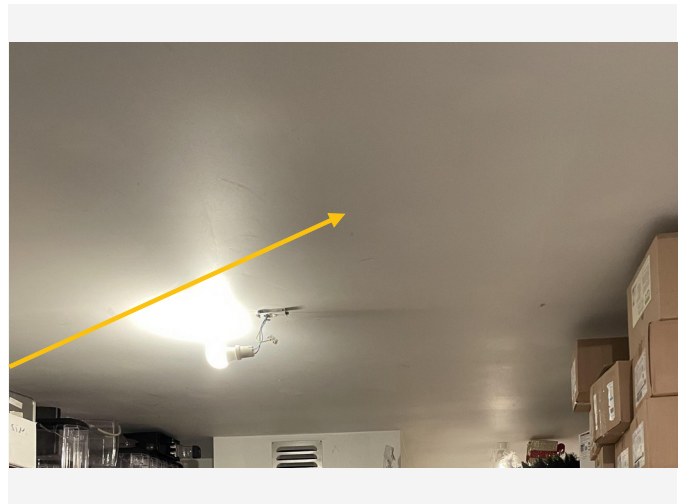
Het asbestmateriaal valt onder de mijlpaal van 2034.

| Eindbeoordeling materiaalrisico | Verhoogd materiaalrisico en/of verhoogde kans op vezelvrijgave |

| Gebondenheid | Categorie 2: niet-hechtgebonden met matrix |
| Asbestsoort (vezeltype) | Amfibool aanwezig, uitgezonderd crocidoliet |
| Afschermingsgraad van het gehele materiaal | Geheel of deels (ook) vrij aan de binnenlucht |
| Toestand van het materiaal | Licht beschadigd, licht verweerd. Intact calciumsilicaatmateriaal of categorie III 'gebondenheid' |

| Beschrijving | PLEISTERWERK PLAFONDS |
| Asbestmateriaal | In-situ afwerkingslagen - Pleisterwerk (wand, plafond, ...) |
| Hoeveelheid (oppervlakte - dikte - aantal) | • 135,00 m <sup>2</sup> - 0,30 cm - 1 stuk |

- Zorg voor een veilig beheer. Vermijd het beschadigen van het asbestmateriaal. Controleer de toestand jaarlijks op wijzigingen.
- Voer bijkomende staalname(s) uit.

- Hermetische zone (erkend asbestverwijderaar)  
Het betreft een toepassing van niet-hechtgebonden asbest(verdacht) materiaal, zodat dit door een erkend asbestverwijderaar dient ontmanteld te worden wegens ernstig gevaar voor contaminatie. Hiertoe dient men i.h.k.v. het in acht nemen van de voorgeschreven veiligheidsmaatregelen een hermetische zone te creëren, zodat het asbesthoudend materiaal op een veilige wijze kan verwijderd, verzameld en afgevoerd worden, ook met het oog op de veiligheid van de tewerkgestelde werknemers, die over de nodige PBM's en over een mobiele douche dienen te beschikken

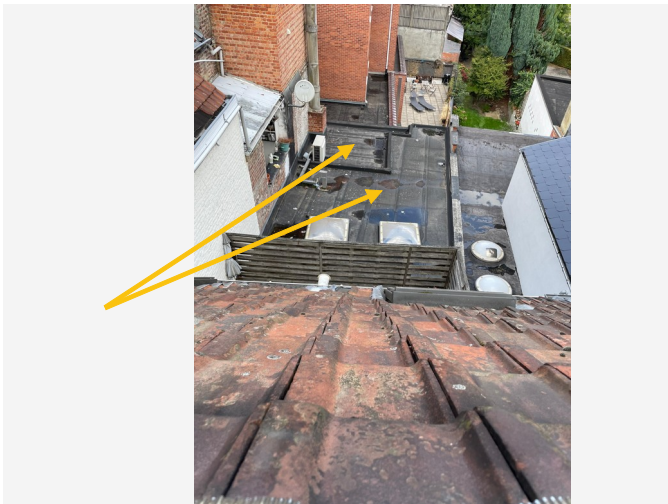
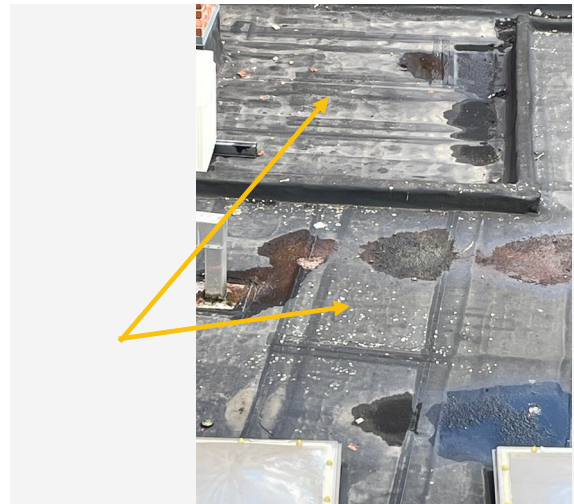
Het asbestmateriaal valt onder de mijlpaal van 2040.

| Eindbeoordeling materiaalrisico | Laag materiaalrisico en/of verlaagde kans op vezelvrijgave |

| Gebondenheid | Categorie 1: hechtgebonden in oorsprong |
| Asbestsoort (vezeltype) | Alleen chrysotiel |
| Afschermingsgraad van het gehele materiaal | Geheel of deels vrij aan de buitenlucht |
| Toestand van het materiaal | Licht beschadigd, licht verweerd. Intact calciumsilicaatmateriaal of categorie III 'gebondenheid' |

| Beschrijving | ROOFING DAKBEDEKKING ACHTERBOUW |
| Asbestmateriaal | Dak- en gevelbekleding - Roofing |
| Hoeveelheid (oppervlakte - aantal) | • 85,00 m <sup>2</sup> - 1 stuk |

- Zorg voor een veilig beheer. Vermijd het beschadigen van het asbestmateriaal. Controleer de toestand jaarlijks op wijzigingen.
- Voer bijkomende staalname(s) uit.

- Eenvoudige handelingen: mag via doe-het-zelf of door werknemer(s) met opleidingsattest eenvoudige handelingen  
Het betreft een toepassing van hechtgebonden asbest, zodat dit zelf of door een erkend asbestverwijderaar 'eenvoudige handelingen' dient ontmanteld te worden gelet op het uitermate beperkt gevaar voor contaminatie.

Hiertoe dient men i.h.k.v. het in acht nemen van de voorgeschreven veiligheidsmaatregelen omzichtig tewerk te gaan, zodat het asbesthoudend materiaal op een veilige wijze kan verwijderd, verzameld en afgevoerd worden, zoals daar zijn veiligheidskledij, mondmasker FFP3, en het indien nodig benevelen van het asbesthoudend materiaal vóór verwijdering
