# Asbestinventarisatattest

Brusselsesteenweg 63, 3080 Tervuren  
Gemeenschappelijke delen

Attestnummer : 20250930-000361.000

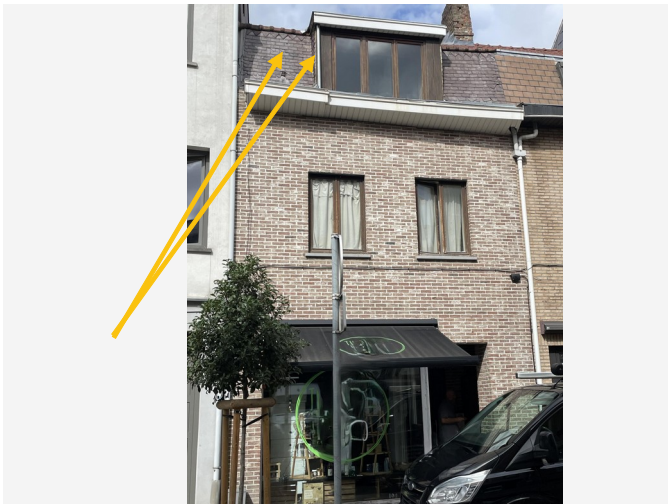
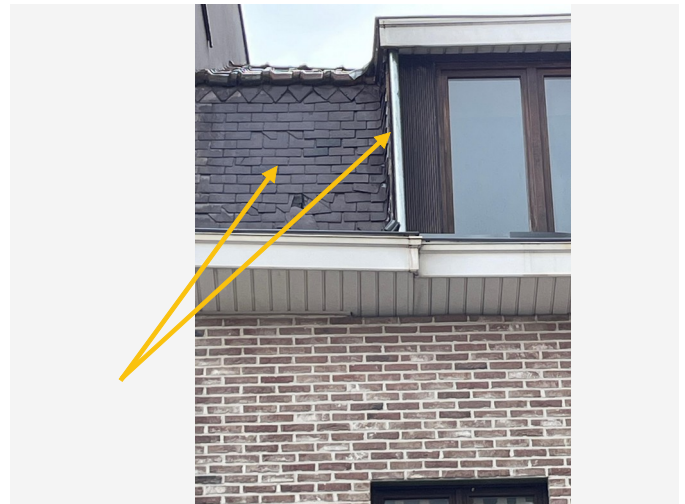
Het asbestmateriaal valt onder de mijlpaal van 2034.

Verwijderen

| Eindbeoordeling materiaalrisico | Laag materiaalrisico en/of verlaagde kans op vezelvrijgave |

| Asbestsoort (vezeltype) | Crocidoliet aanwezig |
| Toestand van het materiaal | Licht beschadigd, licht verweerd. Intact calciumsilicaatmateriaal of categorie III 'gebondenheid' |

| Beschrijving | DAK- en ZIJLEIEN |
| Asbestmateriaal | Dak- en gevelbekleding - Lei, shingle |

- Zorg voor een veilig beheer. Vermijd het beschadigen van het asbestmateriaal. Controleer de toestand jaarlijks op wijzigingen.
- Voer bijkomende staalname(s) uit.

- Eenvoudige handelingen: mag via doe-het-zelf of door werknemer(s) met opleidingsattest eenvoudige handelingen  
Het betreft een toepassing van hechtgebonden asbest, zodat dit zelf of door een erkend asbestverwijderaar 'eenvoudige handelingen' dient ontmanteld te worden gelet op het uitermate beperkt gevaar voor contaminatie.

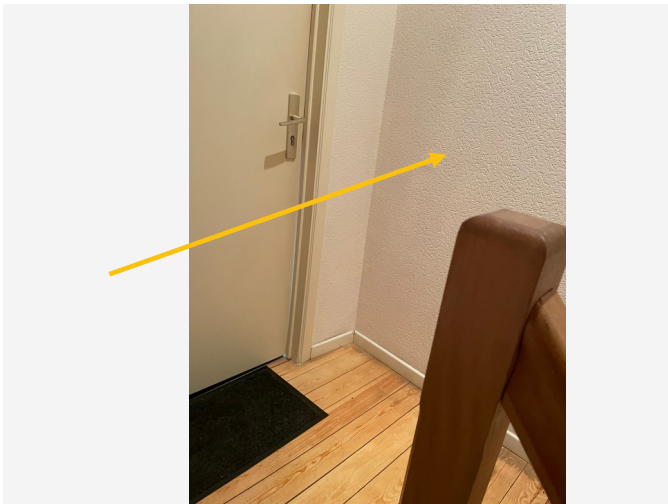
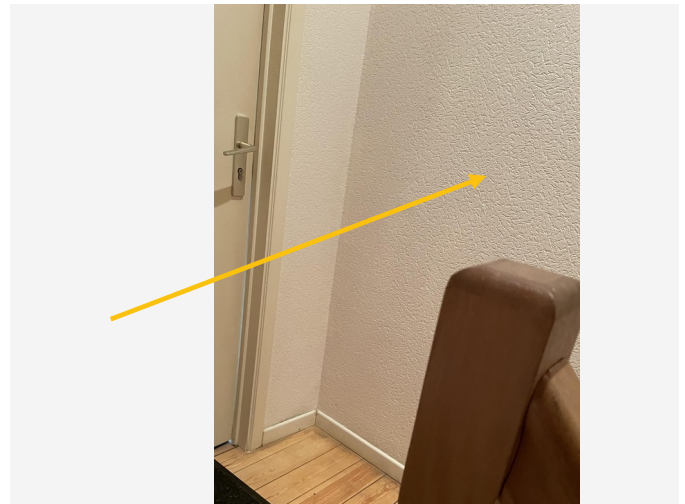
Het asbestmateriaal valt onder de mijlpaal van 2034.

Maatregelen nemen

| Eindbeoordeling materiaalrisico | Verhoogd materiaalrisico en/of verhoogde kans op vezelvrijgave |

| Asbestsoort (vezeltype) | Amfibool aanwezig, uitgezonderd crocidoliet |
| Toestand van het materiaal | Licht beschadigd, licht verweerd. Intact calciumsilicaatmateriaal of categorie III 'gebondenheid' |

| Beschrijving | PLEISTERWERK BINNENWANDEN |
| Asbestmateriaal | In-situ afwerkingslagen - Pleisterwerk (wand, plafond, ...) |

- Zorg voor een veilig beheer. Vermijd het beschadigen van het asbestmateriaal. Controleer de toestand jaarlijks op wijzigingen.
- Voer bijkomende staalname(s) uit.

- Hermetische zone (erkend asbestverwijderaar)  
Het betreft een toepassing van niet-hechtgebonden asbest(verdacht) materiaal, zodat dit door een erkend asbestverwijderaar dient ontmanteld te worden wegens ernstig gevaar voor contaminatie. Hiertoe dient men i.h.k.v. het in acht nemen van de voorgeschreven veiligheidsmaatregelen een hermetische zone te creëren, zodat het asbesthoudend materiaal op een veilige wijze kan verwijderd, verzameld en afgevoerd worden, ook met het oog op de veiligheid van de tewerkgestelde werknemers, die over de nodige PBM's en over een mobiele douche dienen te beschikken

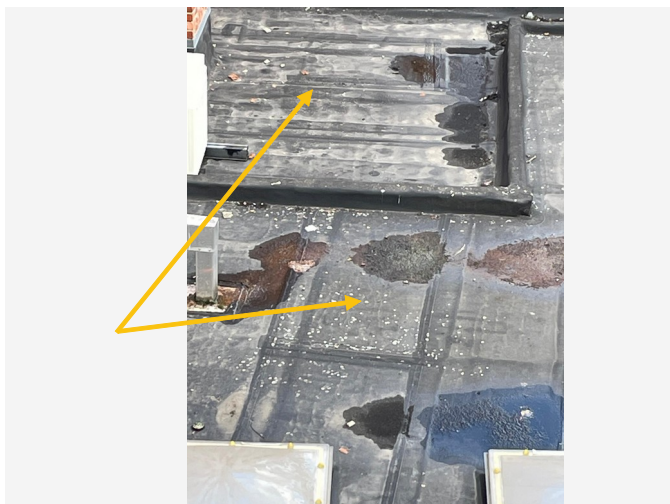
Vrije foto

Dit asbestverdacht materiaal werd opgenomen in het asbestattest van het handelsgelijkvloers (01), gezien het een privaat dak betreft

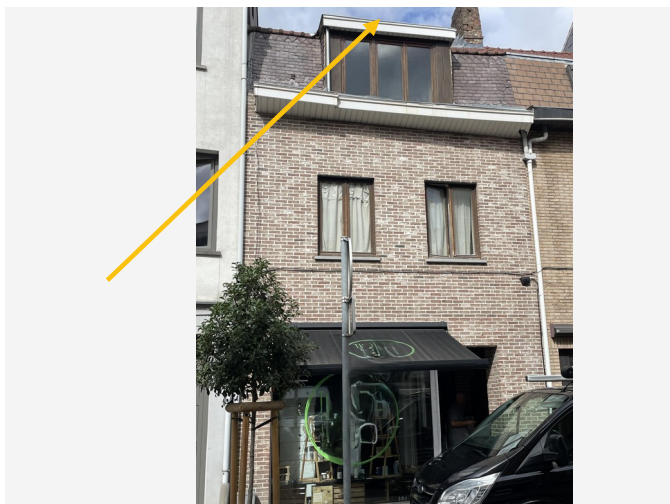
Vrije foto

Het is onmogelijk het kleine platte dak te inspecteren

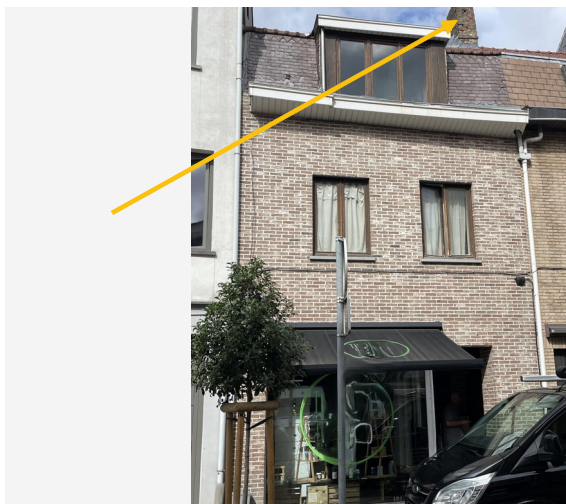
Vrije foto

Het is onmogelijk de binnenzijde van het vroegere schouwkanaal te inspecteren

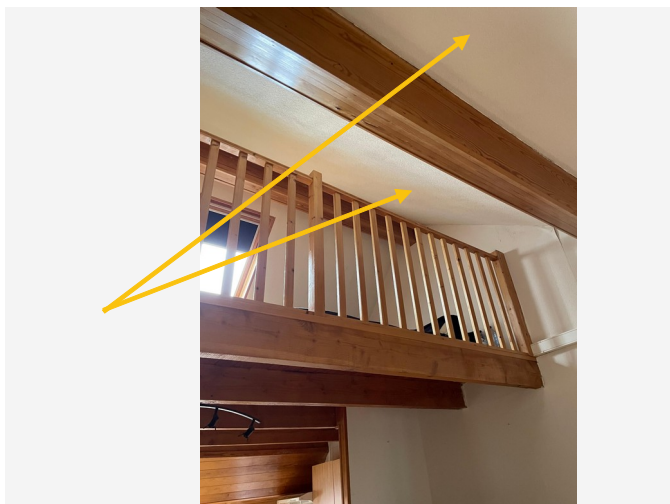
Vrije foto

Het is onmogelijk om het onderdak te kunnen inspecteren, noch van binnenuit noch van buitenzijde
