# Asbestinventarisatetest

Brusselsesteenweg 63/11, 3080 Tervuren

Attestnummer : 20250930-000195.000

**Niet-asbestveilig**

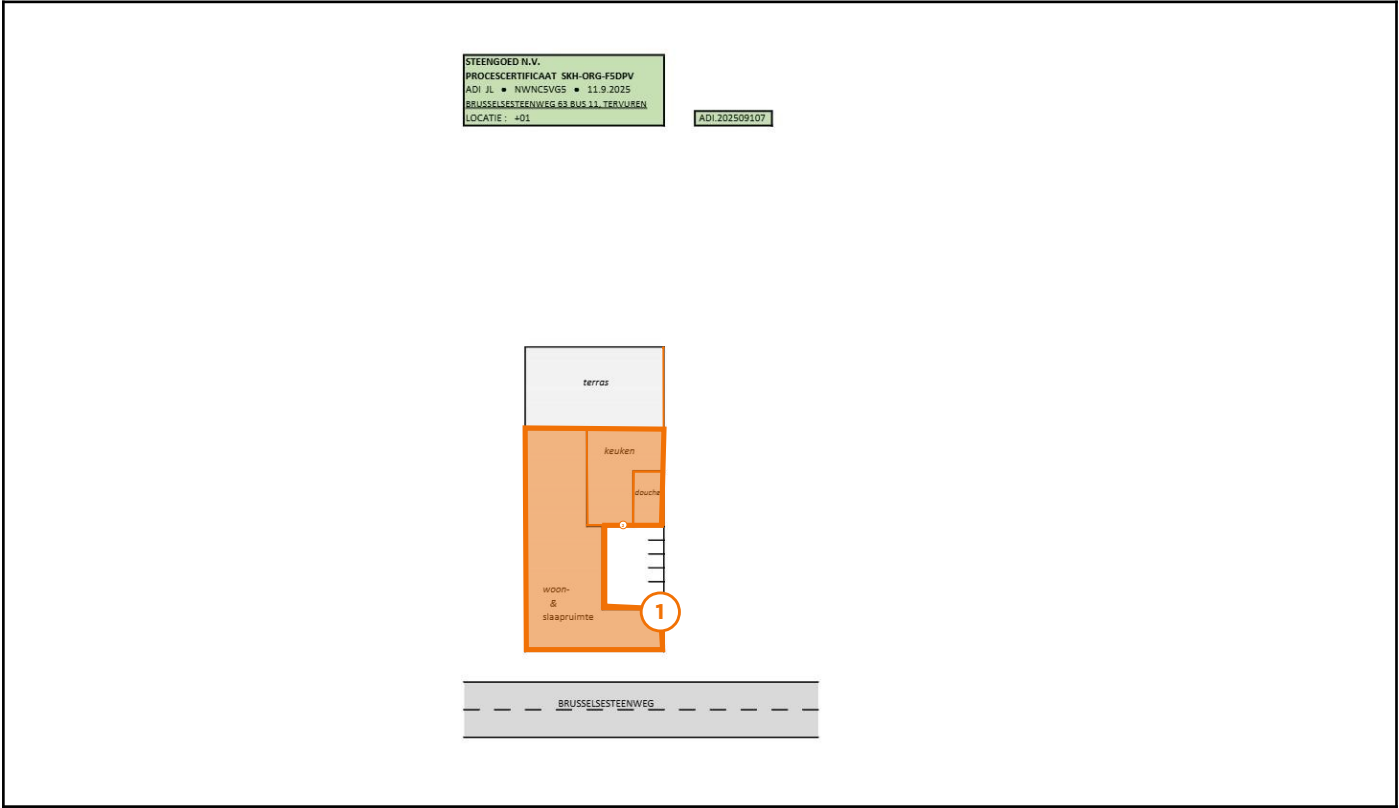
# Plan 1.1: NIVEAU +01

| Beschrijving | Type | Actie |
|---|---|---|
| 1. PLEISTERWERK PLAFONDS | Asbestmateriaal | Maatregelen nemen |
| 2. PLEISTERWERK BINNENWANDEN | Asbestmateriaal | Maatregelen nemen |

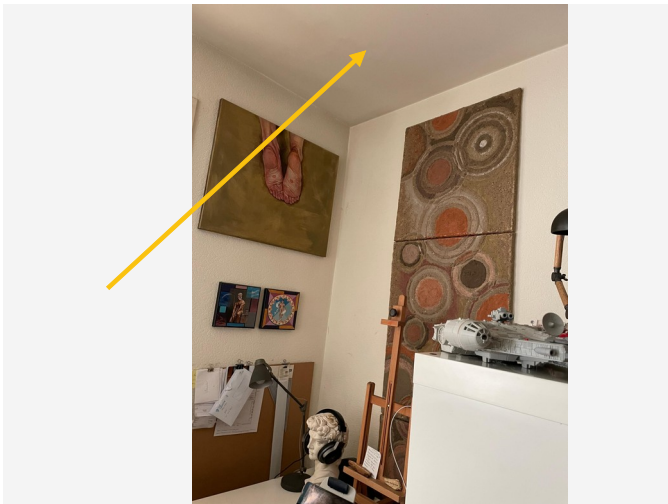
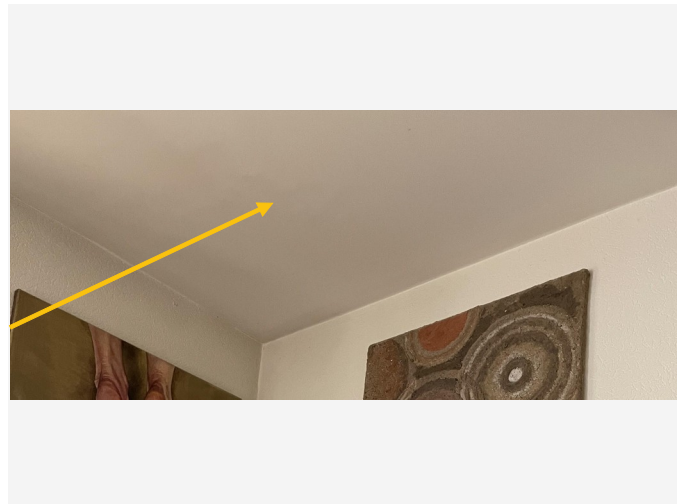
Overzichtsfoto

Detailfoto

| Eindbeoordeling materiaalisico | Verhoogd materiaalisico en/of verhoogde kans op vezelvrijgave |

| Gebondenheid | Categorie 2: niet-hechtgebonden met matrix |
| Asbestsoort (vezeltype) | Amfibool aanwezig, uitgezonderd crocidoliet |
| Asbestconcentratie | Laag (< 50%) |
| Afschermingsgraad van het gehele materiaal | Geheel of deels (ook) vrij aan de binnenlucht |
| Toestand van het materiaal | Licht beschadigd, licht verweerd. Intact calciumsilicaatmateriaal of categorie III 'gebondenheid' |

| Beschrijving | PLEISTERWERK PLAFONDS |
| Asbestmateriaal | In-situ afwerkingslagen - Pleisterwerk (wand, plafond, ...) |
| Hoeveelheid (oppervlakte - dikte - aantal) | • 38,00 m <sup>2</sup> - 0,30 cm - 1 stuk |

Het asbestmateriaal valt onder de mijlpaal van 2034.

- Zorg voor een veilig beheer. Vermijd het beschadigen van het asbestmateriaal. Controleer de toestand jaarlijks op wijzigingen.
- Voer bijkomende staalname(s) uit.

- Hermetische zone (erkend asbestverwijderaar)  
Het betreft een toepassing van niet-hechtgebonden asbest(verdacht) materiaal, zodat dit door een erkend asbestverwijderaar dient ontmanteld te worden wegens ernstig gevaar voor contaminatie. Hiertoe dient men i.h.k.v. het in acht nemen van de voorgeschreven veiligheidsmaatregelen een hermetische zone te creëren, zodat het asbesthoudend materiaal op een veilige wijze kan verwijderd, verzameld en afgevoerd worden, ook met het oog op de veiligheid van de tewerkgestelde werknemers, die over de nodige PBM's en over een mobiele douche dienen te beschikken

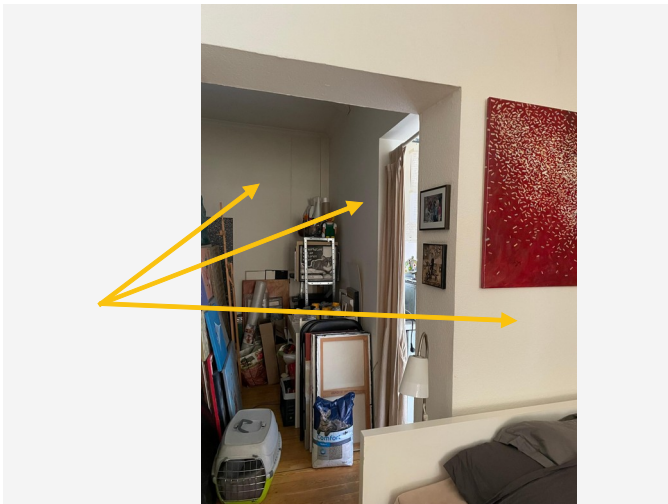
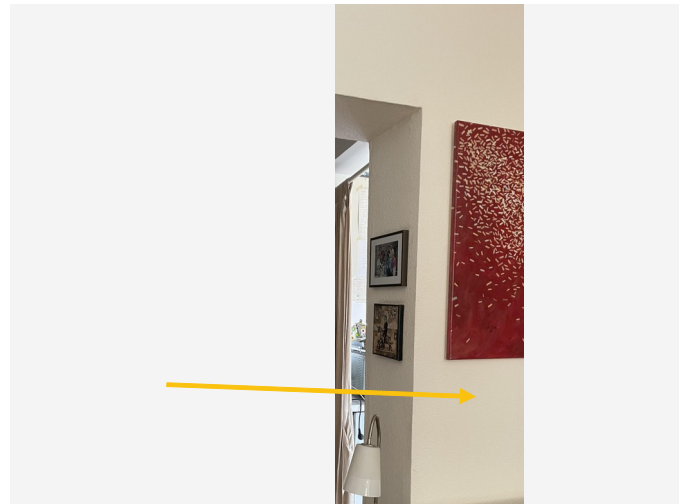
Overzichtsfoto

Detailfoto

| Eindbeoordeling materiaalrisico | Verhoogd materiaalrisico en/of verhoogde kans op vezelvrijgave |

| Gebondenheid | Categorie 2: niet-hechtgebonden met matrix |
| Asbestsoort (vezeltype) | Amfibool aanwezig, uitgezonderd crocidoliet |
| Asbestconcentratie | Laag (< 50%) |
| Afschermingsgraad van het gehele materiaal | Geheel of deels (ook) vrij aan de binnenlucht |
| Toestand van het materiaal | Licht beschadigd, licht verweerd. Intact calciumsilicaatmateriaal of categorie III 'gebondenheid' |

| Beschrijving | PLEISTERWERK BINNENWANDEN |
| Asbestmateriaal | In-situ afwerkingslagen - Pleisterwerk (wand, plafond, ...) |
| Hoeveelheid (oppervlakte - dikte - aantal) | • 96,00 m <sup>2</sup> - 0,30 cm - 1 stuk |

Het asbestmateriaal valt onder de mijlpaal van 2034.

- Zorg voor een veilig beheer. Vermijd het beschadigen van het asbestmateriaal. Controleer de toestand jaarlijks op wijzigingen.
- Voer bijkomende staalname(s) uit.

- Hermetische zone (erkend asbestverwijderaar)  
Het betreft een toepassing van niet-hechtgebonden asbest(verdacht) materiaal, zodat dit door een erkend asbestverwijderaar dient ontmanteld te worden wegens ernstig gevaar voor contaminatie. Hiertoe dient men i.h.k.v. het in acht nemen van de voorgeschreven veiligheidsmaatregelen een hermetische zone te creëren, zodat het asbesthoudend materiaal op een veilige wijze kan verwijderd, verzameld en afgevoerd worden, ook met het oog op de veiligheid van de tewerkgestelde werknemers, die over de nodige PBM's en over een mobiele douche dienen te beschikken
