# Asbestinventarisatetest

Alfons Asselbergslaan 22, 3080 Tervuren

Attestnummer : 20250814-000241.000

**Niet-asbestveilig**

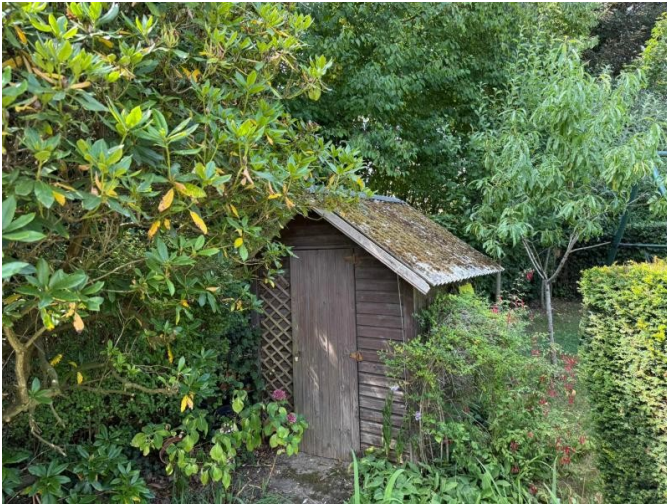
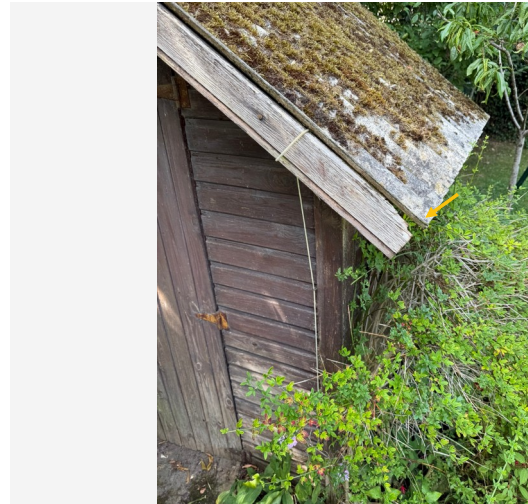
Het asbestmateriaal valt onder de mijlpaal van 2034.

| Eindbeoordeling materiaalrisico | Verhoogd materiaalrisico en/of verhoogde kans op vezelvrijgave |

| Asbestsoort (vezeltype) | Alleen chrysotiel |
| Toestand van het materiaal | Matig beschadigd, matig verweerd |

| # | Type | Referentie | Resultaat |
|---|---|---|---|
| 1.1 | Puntmonster | ST 5 | Chrysotiel |

| Beschrijving | Golfplaten |

- Zorg voor een veilig beheer. Vermijd het beschadigen van het asbestmateriaal. Controleer de toestand jaarlijks op wijzigingen.
- Verwijder dit asbestmateriaal zo snel mogelijk. Volg de toestand goed op.

- Eenvoudige handelingen: mag via doe-het-zelf of door werknemer(s) met opleidingsattest eenvoudige handelingen  
De aangetroffen asbesttoepassing is hechtgebonden en mag verwijderd worden via eenvoudige handelingen door een doe-het-zelfer of een werknemer met een attest.
  1. Wettelijk kader waar eerst geïnformeerd moet worden:  
Verwijdering moet gebeuren volgens: [www.asbestinfo.be](http://www.asbestinfo.be) (OVAM) / Codex welzijn op het werk, boek VI, titel 3
  2. Verwijderingsmethode:  
Maak het materiaal licht vochtig

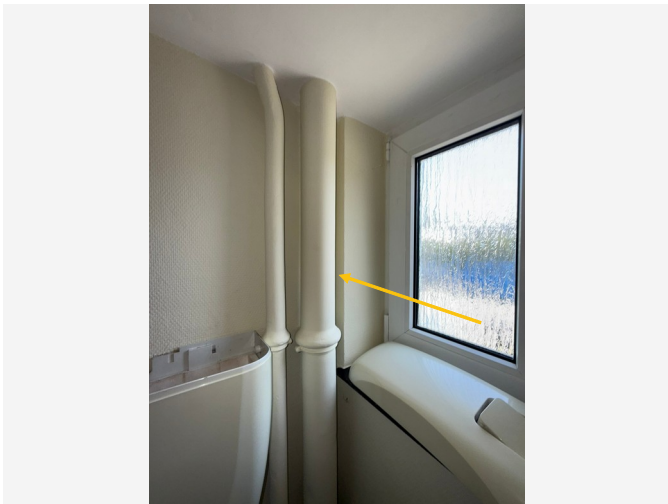
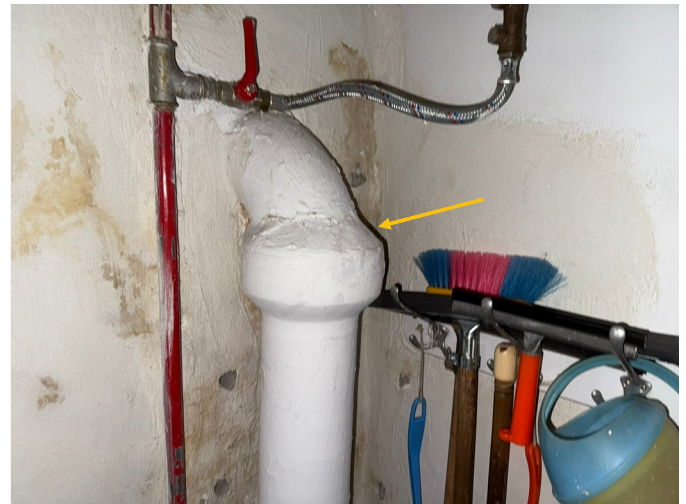
Het asbestmateriaal valt onder de mijlpaal van 2040.

| Eindbeoordeling materiaalarisico | Verhoogd materiaalarisico en/of verhoogde kans op vezelvrijgave |

| Asbestsoort (vezeltype) | Crocidoliet aanwezig |
| Toestand van het materiaal | Licht beschadigd, licht verweerd. Intact calciumsilicaatmateriaal of categorie III 'gebondenheid' |

| Beschrijving | Afvoerbuis |
| Opmerking | De vorm van de afvoerbuizen (in WC en stookplaats gelijkvloers) zijn overschilderd met verf. Deze zien er asbestverdacht uit. Om lekkage te vermijden is hier geen staal van genomen. |

- Zorg voor een veilig beheer. Vermijd het beschadigen van het asbestmateriaal. Controleer de toestand jaarlijks op wijzigingen.
- Voer bijkomende staalname(s) uit.

- Eenvoudige handelingen: mag via doe-het-zelf of door werknemer(s) met opleidingsattest eenvoudige handelingen  
De aangetroffen asbesttoepassing is hechtgebonden en mag verwijderd worden via eenvoudige handelingen door een doe-het-zelver of een werknemer met een attest.
  1. Wettelijk kader waar eerst geïnformeerd moet worden:  
Verwijdering moet gebeuren volgens: [www.asbestinfo.be](http://www.asbestinfo.be) (OVAM) / Codex welzijn op het werk, boek VI, titel 3
  2. Verwijderingsmethode:  
Maak het materiaal licht vochtig

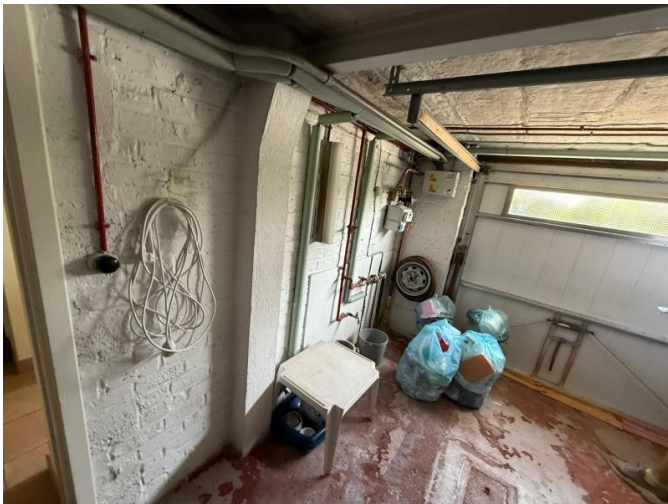
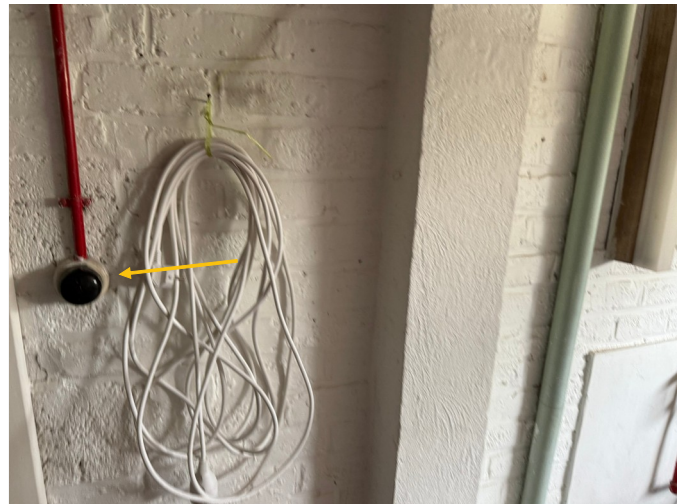
Het asbestmateriaal valt onder de mijlpaal van 2040.

| Eindbeoordeling materiaalisico | Laag materiaalisico en/of verlaagde kans op vezelvrijgave |

| Asbestsoort (vezeltype) | Crocidoliet aanwezig |
| Toestand van het materiaal | Onbeschadigd, niet verweerd |

| Beschrijving | Bakelite elektrische infrastructuur |

- Zorg voor een veilig beheer. Vermijd het beschadigen van het asbestmateriaal. Controleer de toestand jaarlijks op wijzigingen.

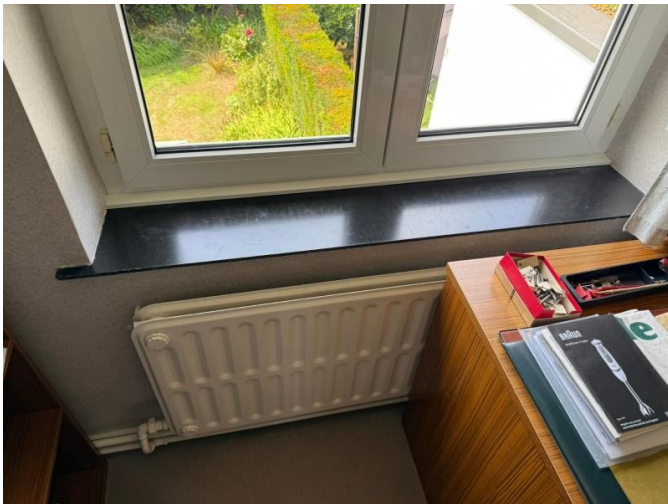
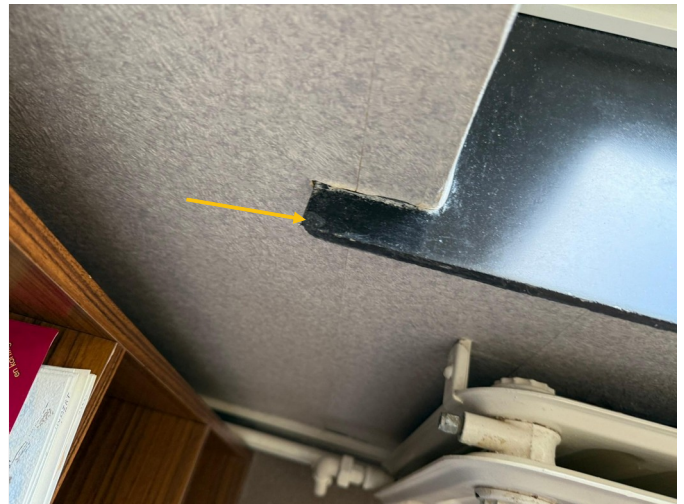
Het asbestmateriaal valt onder de mijlpaal van 2040.

| Eindbeoordeling materiaalarisico | Laag materiaalarisico en/of verlaagde kans op vezelvrijgave |

| Asbestsoort (vezeltype) | Alleen chrysotiel |
| Toestand van het materiaal | Licht beschadigd, licht verweerd. Intact calciumsilicaatmateriaal of categorie III 'gebondenheid' |

| # | Type | Referentie | Resultaat |
|---|---|---|---|
| 4.1 | Puntmonster | ST 4 | Chrysotiel |

| Beschrijving | Vensterbank binnen |

- Zorg voor een veilig beheer. Vermijd het beschadigen van het asbestmateriaal. Controleer de toestand jaarlijks op wijzigingen.

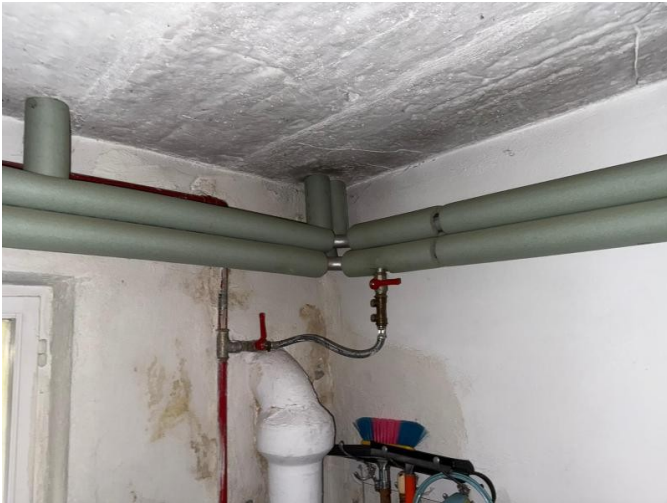
Schuim/mousse, niet asbestverdacht.

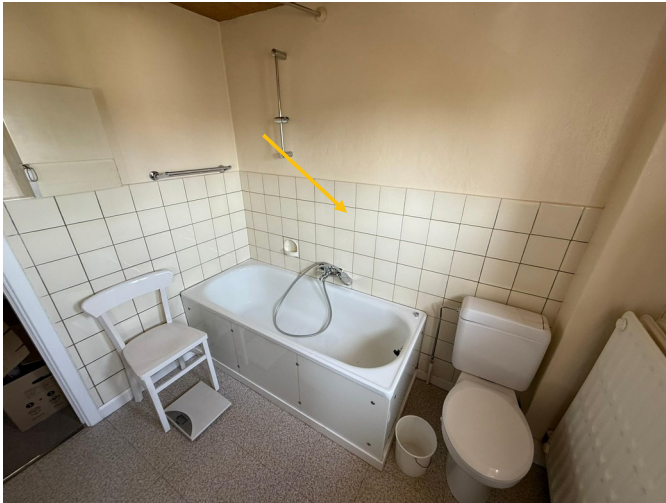
Er is geen staalname van de tegellijm mogelijk zonder destructief te werk te gaan. Bij werken dient dit verder onderzocht te worden (destructief).

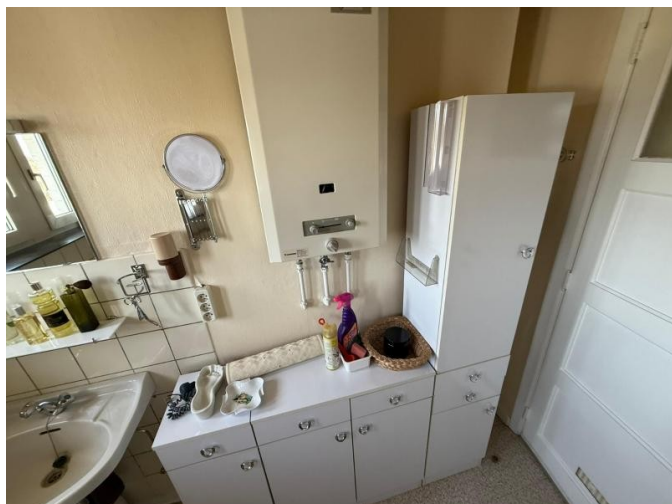
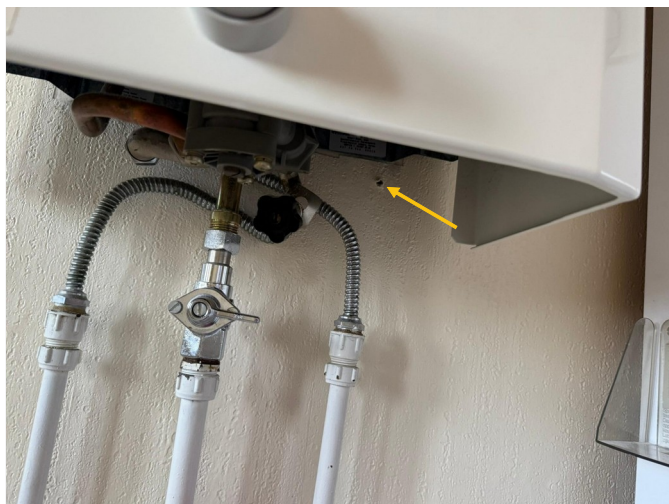
## Fiche 10: Pleisterwerk muren

Geen asbest

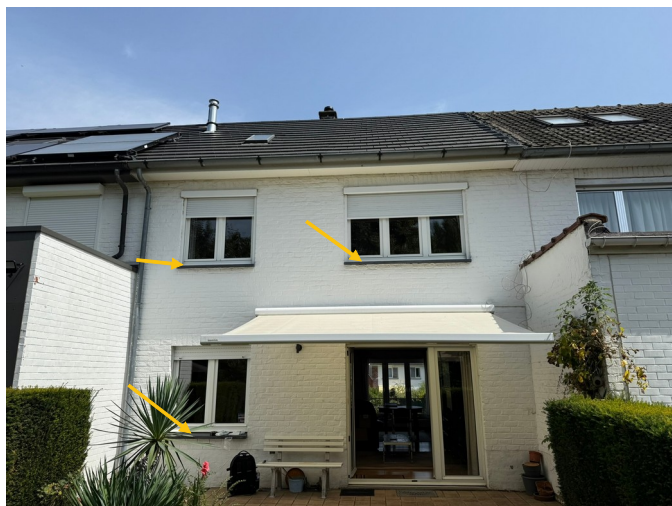
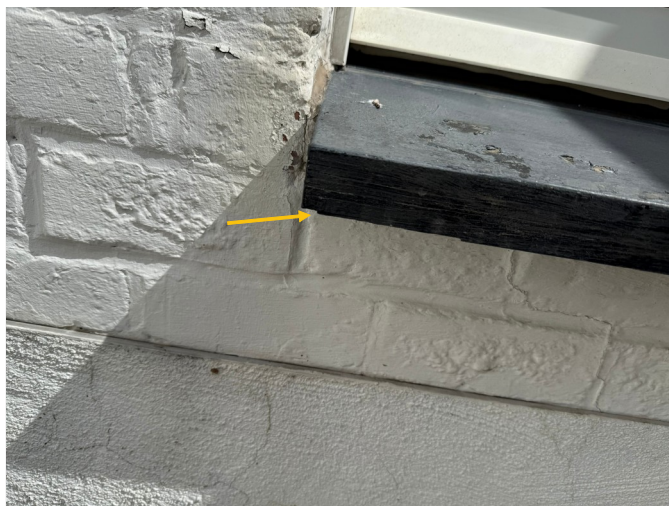
## Fiche 12: Vensterbank buiten

Geen asbest

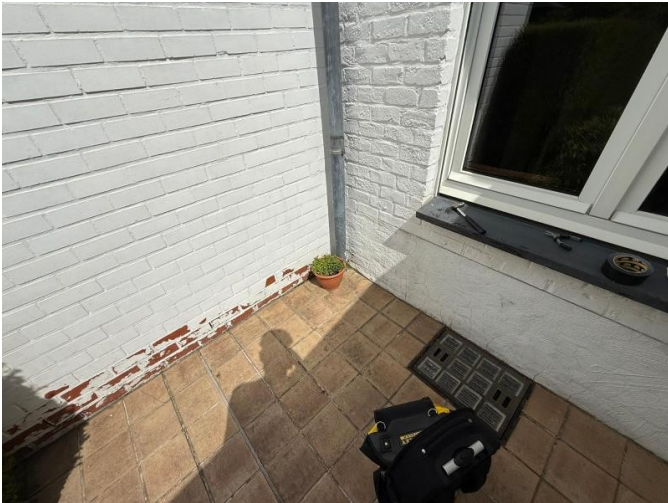
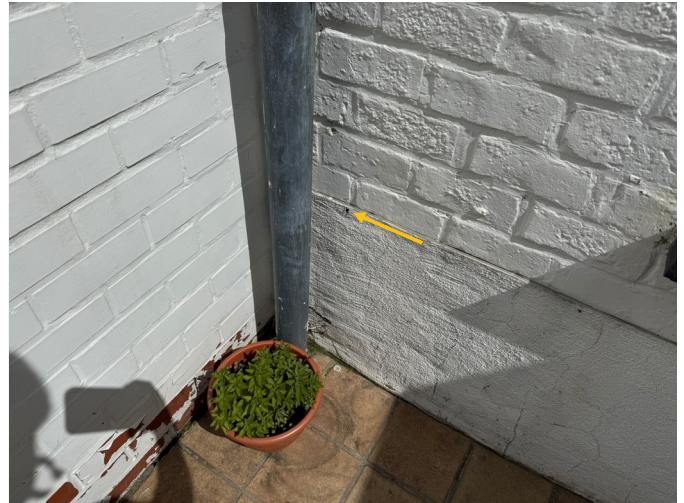
## Fiche 13: Cementering buiten

Geen asbest
