# Asbestinventarisatetest

Moorselstraat 295, 3080 Tervuren

Attestnummer : **20230220-000389.000**

Uitgegeven op : **20.02.2023**

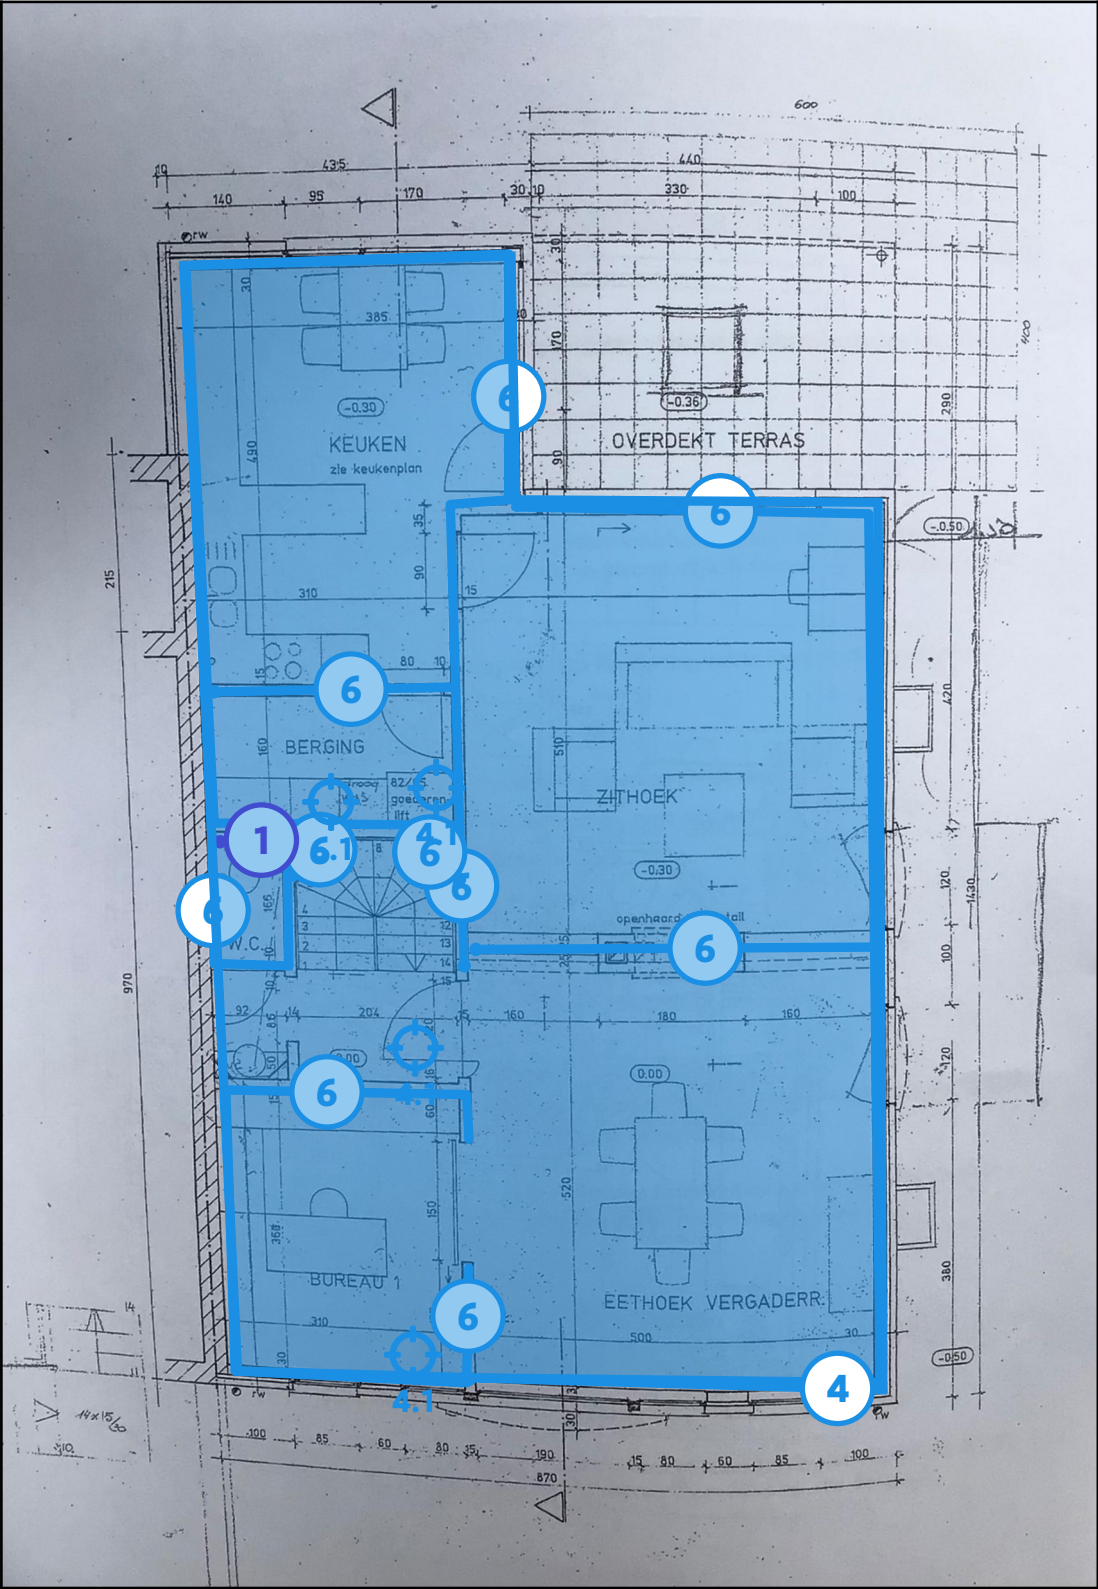
Plan 1.2: 456D427F-05C5-4E91-8BA6-8F953DEA14FB

| 1. Wanden Gyproc | Advies | - |

Wanden bestaande uit gipsplaten

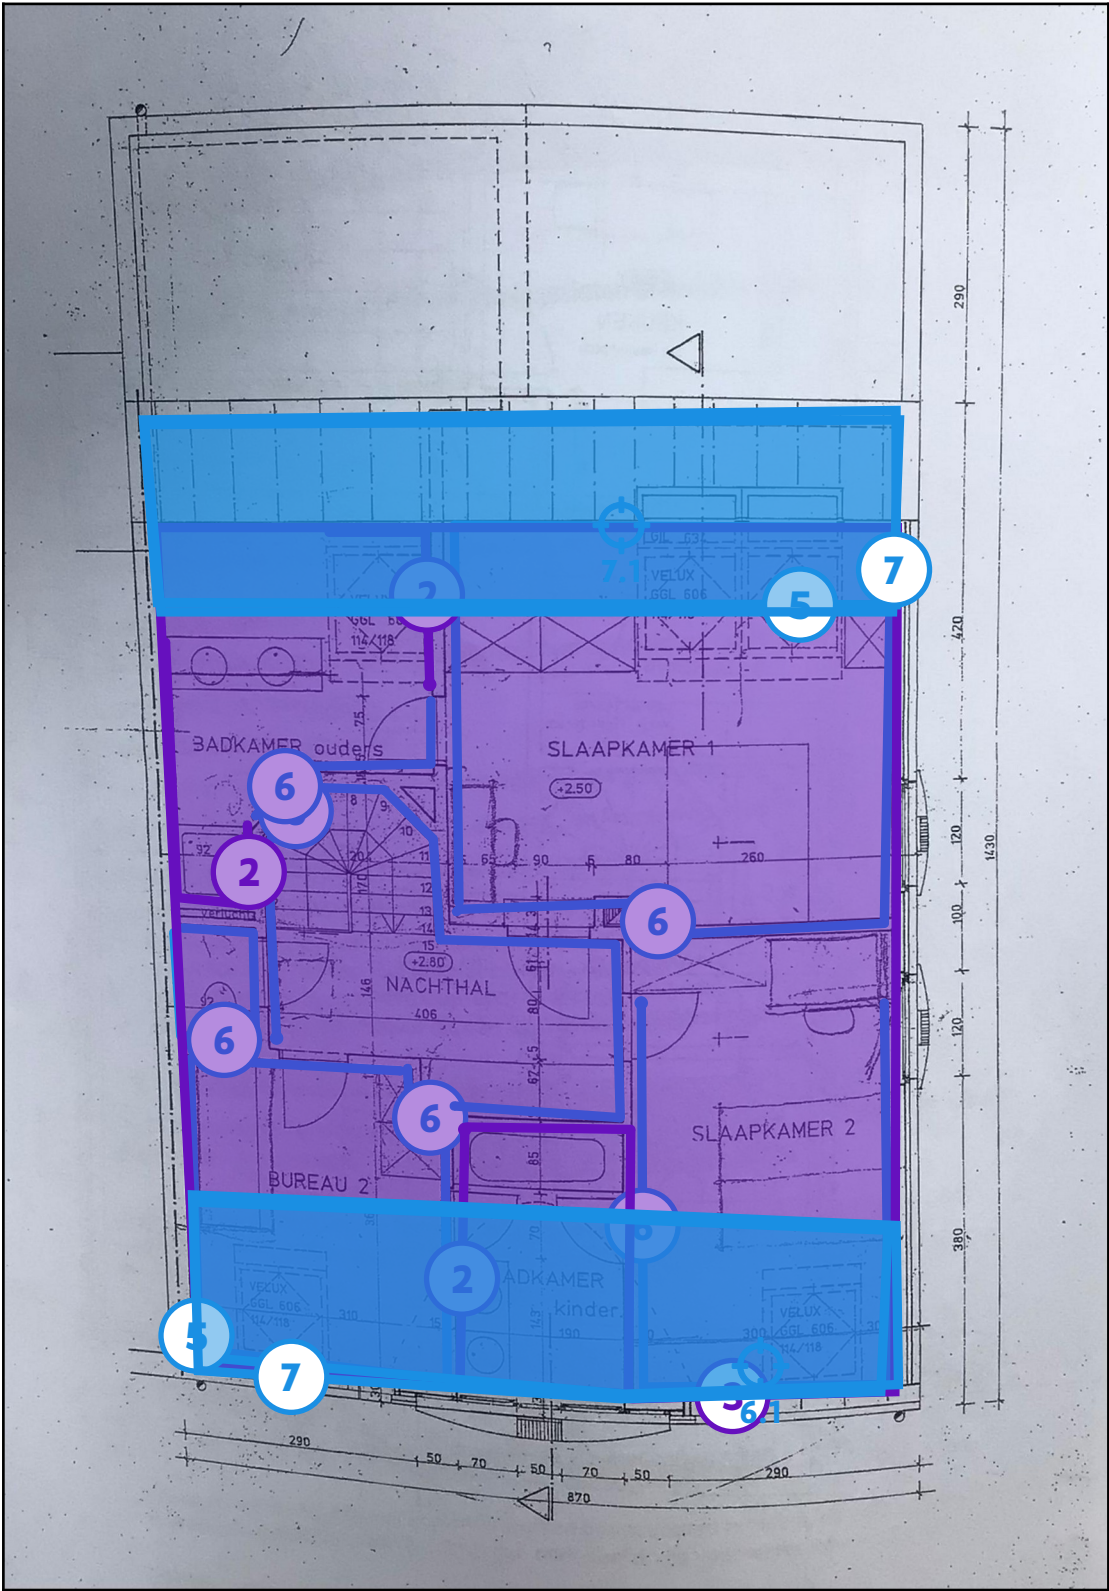
Plan 1.3: 7E95C8FA-DF44-455A-A733-D66273832779

| 2. Wandtegels | Advies | - |
| 3. Plafond/schuin dak Gyproc | Advies | - |

Het is niet uitgesloten dat achter de wandtegels asbesthoudende lijm aanwezig is.

Plafond/schuin dak bestaande uit gipsplaten

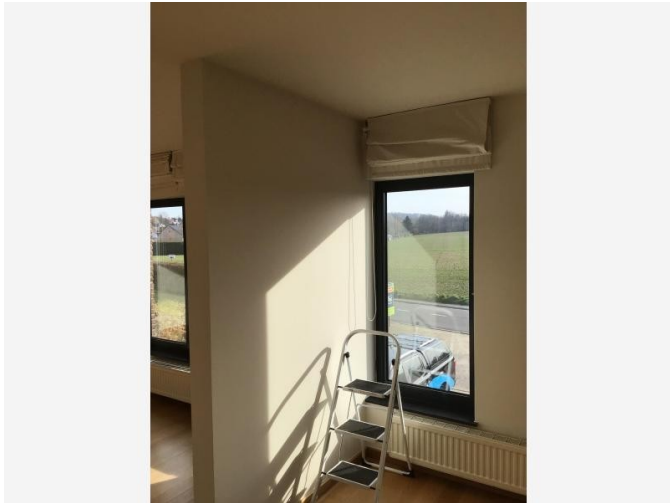
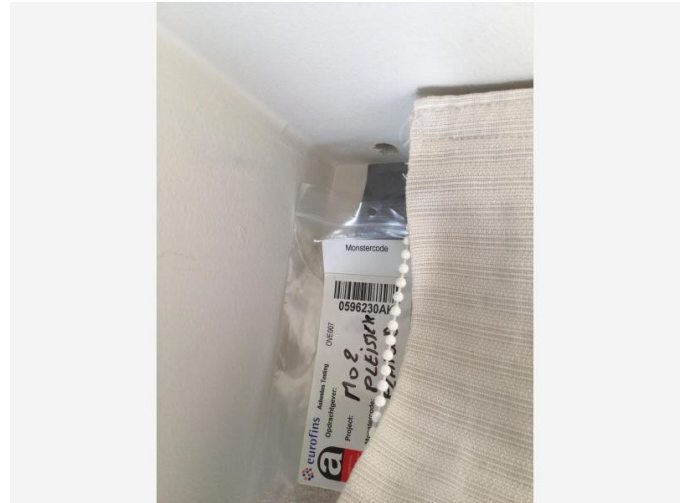
## Fiche 4: Pleisterwerk plafond

Geen asbest

| # | Type | Referentie | Resultaat |
|---|---|---|---|
| 4.1 | Mengmonster | M02 | Geen asbest |

| Beschrijving | Pleisterwerk plafond |

| <b>Bindmiddel van materiaal</b> | Gips - kalk |
| <b>Gebondenheid op basis van bindmiddel</b> | Niet-hechtgebonden |

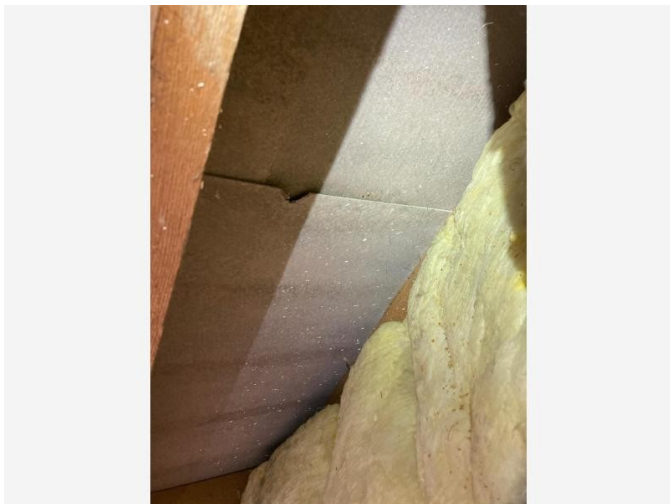
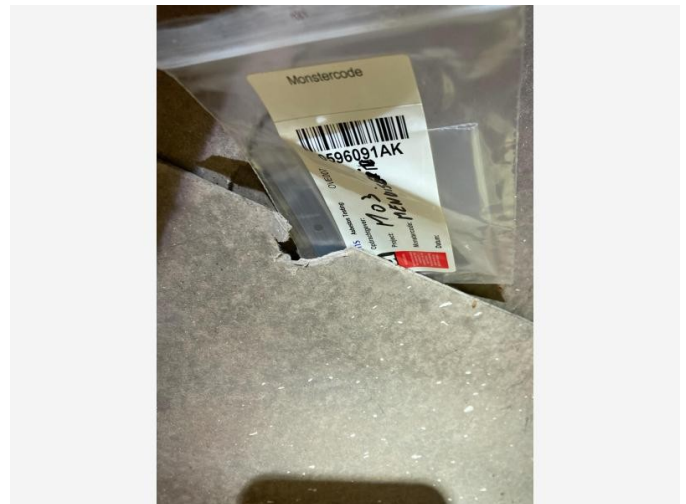
## Fiche 5: Menuiserie onderdak

Geen asbest

| # | Type | Referentie | Resultaat |
|---|---|---|---|
| 5.1 | Puntmonster | M03 | Geen asbest |

| Beschrijving | Menuiserie onderdak |

| Bindmiddel van materiaal | Cement |
| Gebondenheid op basis van bindmiddel | Hecht |

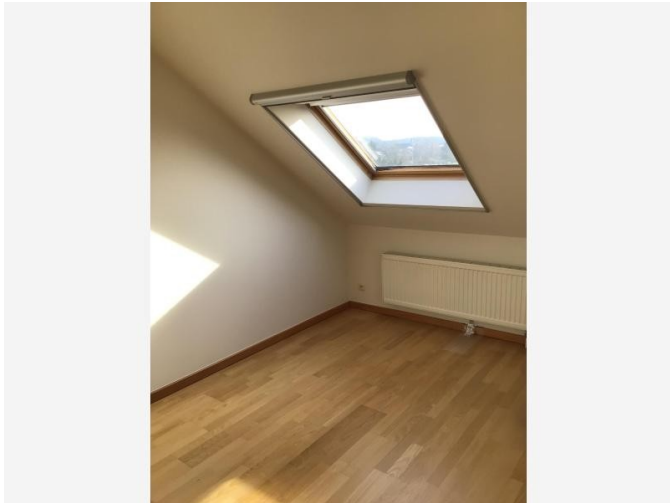
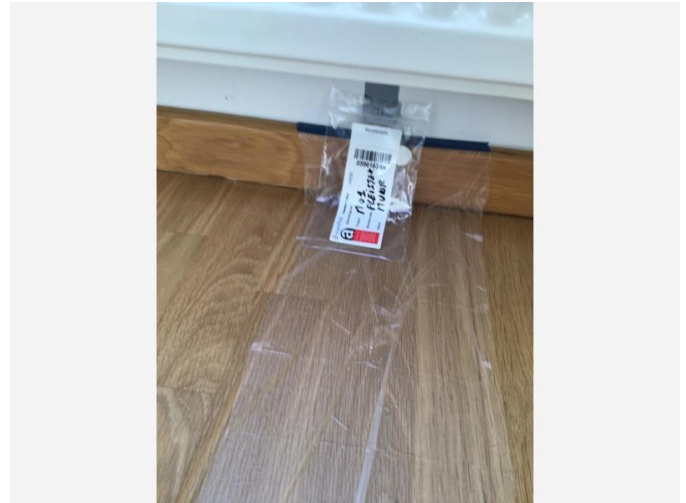
## Fiche 6: Pleisterwerk muren

Geen asbest

| # | Type | Referentie | Resultaat |
|---|---|---|---|
| 6.1 | Mengmonster | M01 | Geen asbest |

| Beschrijving | Pleisterwerk muren |

| <b>Bindmiddel van materiaal</b> | Gips - kalk |
| <b>Gebondenheid op basis van bindmiddel</b> | Niet-hechtgebonden |

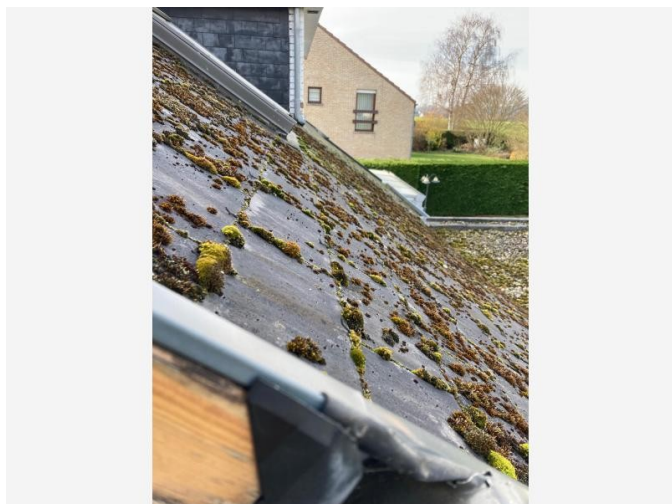
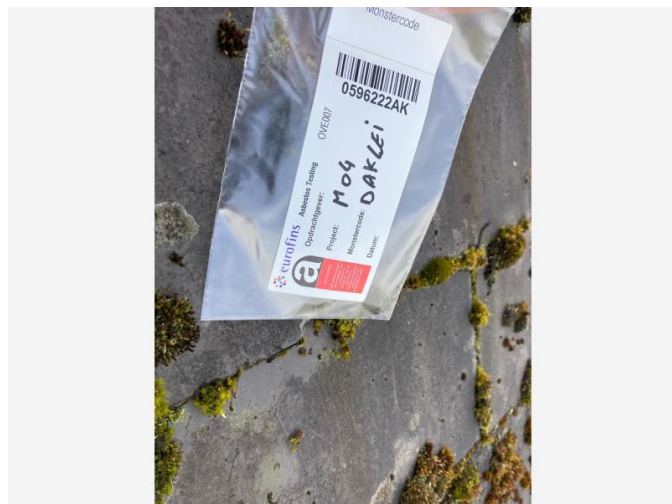
## Fiche 7: Dakleien

Geen asbest

| # | Type | Referentie | Resultaat |
|---|---|---|---|
| 7.1 | Puntmonster | M04 | Geen asbest |

| Beschrijving | Dakleien |

| Bindmiddel van materiaal | Cement |
| Gebondenheid op basis van bindmiddel | Hecht |
