# Asbestinventarisatattest

Brusselsesteenweg 151, 3080 Tervuren

Attestnummer : 20250526-000543.001

Uitgegeven op : 12.06.2025

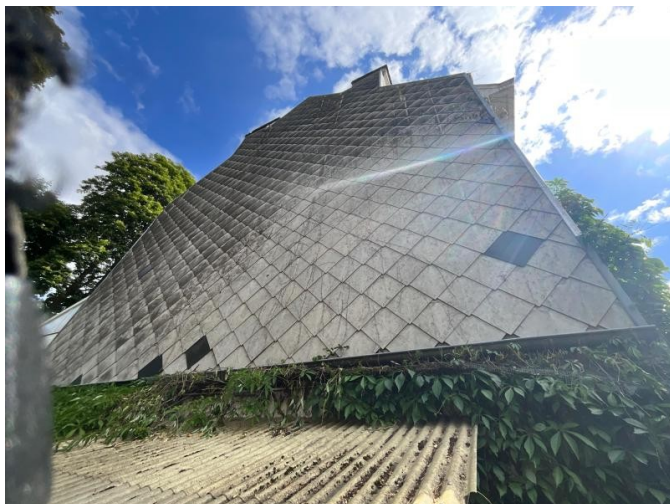
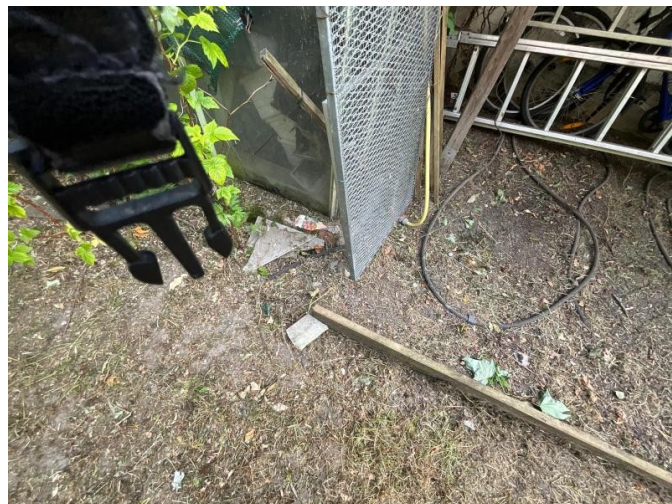
| Eindbeoordeling materiaalrisico | Laag materiaalrisico en/of verlaagde kans op vezelvrijgave |

| Toestand van het materiaal | Licht beschadigd, licht verweerd. Intact calciumsilicaatmateriaal of categorie III 'gebondenheid' |

| # | Type | Referentie | Resultaat |
|---|---|---|---|
| 1.1 | Puntmonster | st045 | Chrysotiel |

| Beschrijving | Gevel leien |
| Hoeveelheid (oppervlakte - aantal) | • 83,00 m <sup>2</sup> - 1 stuk |
| Opmerking | <p>Deze hoeveelheid is een benadering en kan niet voor verdere berekeningen of offertes benut worden</p> <p>De staalname is gebeurd van een stuk van een defecte lei welke logekomen was van de wand.</p> |

Verwijderen

- Verwijder dit asbestmateriaal zo snel mogelijk. Volg de toestand goed op.
- Hemelwater dat afspoelt van asbestcement daken of gevels kan asbestdeeltjes bevatten. Gebruik het enkel voor gesloten circuits (bv. spoelen toiletten). Reinig na het vervangen van het dak of de gevel de dakgoten en regenwaterput of -ton om asbesthoudend sediment of slib te verwijderen

Gezien de staat van de leien adviseer ik als deskundige om de verwijdering te laten uitvoeren door een erkende asbestverwijderaar. Dit garandeert de veiligheid van zowel de bewoners als de bureu.

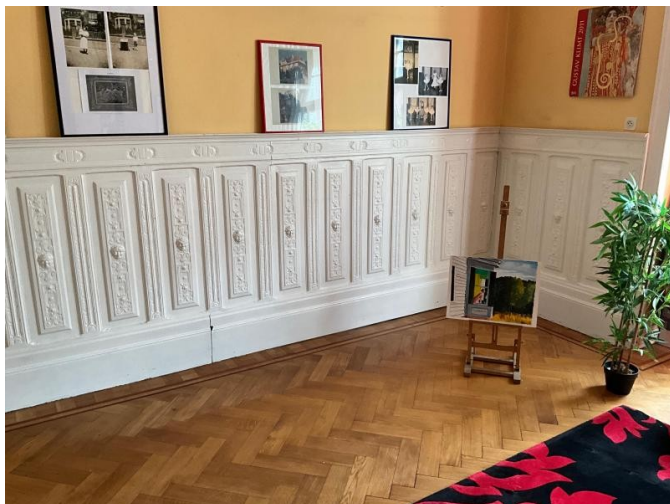
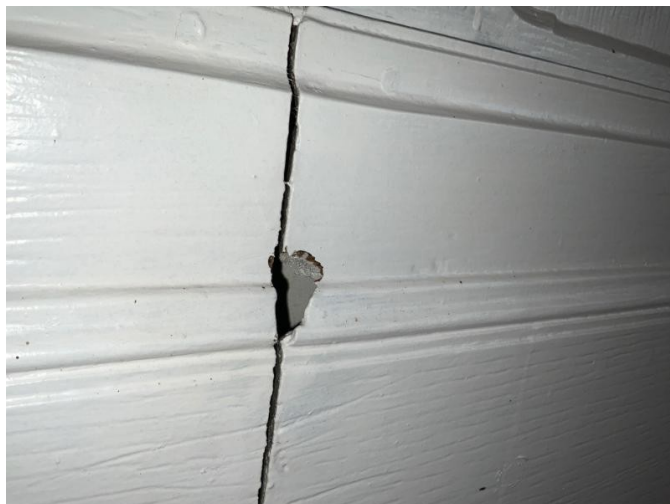
| Eindbeoordeling materiaalisico | Laag materiaalisico en/of verlaagde kans op vezelvrijgave |

| Toestand van het materiaal | Licht beschadigd, licht verweerd. Intact calciumsilicaatmateriaal of categorie III 'gebondenheid' |

| # | Type | Referentie | Resultaat |
|---|---|---|---|
| 2.1 | Puntmonster | St055 | Chrysotiel |

| Beschrijving | Lambrisering Living |
| Hoeveelheid (oppervlakte - dikte - aantal) | • 23,00 m <sup>2</sup> - 0,50 cm - 1 stuk |
| Eenvoudig bereikbaar | Nee<br>• Verwijdering van de toepassing tast het erfgoedkarakter aan. |

Zorgvuldig beheren

- Zorg voor een veilig beheer. Vermijd het beschadigen van het asbestmateriaal. Controleer de toestand jaarlijks op wijzigingen.

Aangezien de lambrisering bij een verwijdering kan beschadigt geraken adviseer ik als deskundige om de verwijdering te laten uitvoeren door een erkende asbestverwijderaar. Dit garandeert de veiligheid van de aanwezige personen

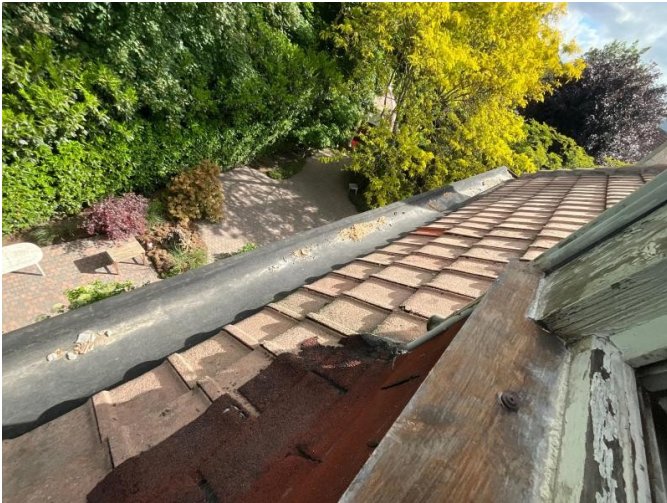
Situeringsfoto

**Reden:** Het te onderzoeken materiaal situeert zich hoger dan 3,50 m te rekenen vanaf een veilige ondergrond

**Uitleg van de asbestdeskundige:** Het onderdak is niet waarneembaar vanwege de hoogte, die meer dan 3,5 meter bedraagt. Door de afwerkingsgraad aan de binnenzijde van de bovenste verdieping is het onderdak niet zichtbaar of inspecteerbaar. We hebben geprobeerd een dakpan op te tillen om het onderdak te inspecteren, maar dit is niet gelukt. Ook waren de pannen zeer poreus waardoor er kans was op breuk bij grotere kracht. Alleen destructief onderzoek kan bepalen of er een onderdak is en of het onderdak al dan niet asbesthoudend is (type menuiserite).

| (Asbest)materiaal | Plaat, paneel, tablet - Type Menuiserite |
| Karakterisatie | Asbest (verdacht) |

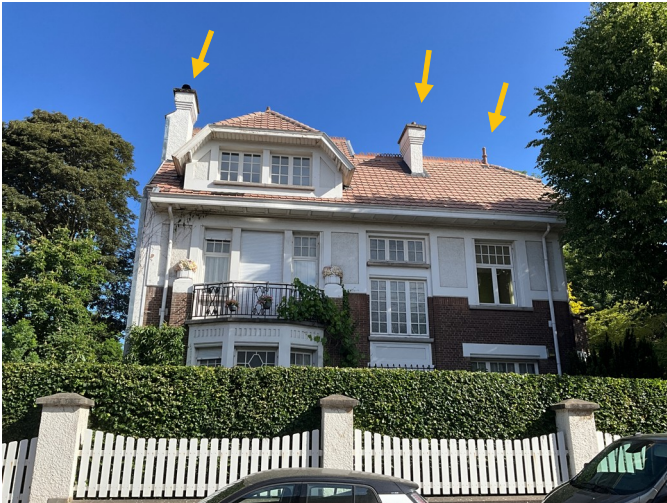
Situeringfoto

**Reden:** Het te onderzoeken materiaal situeert zich hoger dan 3,50 m te rekenen vanaf een veilige ondergrond

**Uitleg van de asbestdeskundige:** Er kan niet in de schouw gekeken worden en dus is de binnenkant niet specteerbaar. Langs de buitenzijde zitten we met een hoogte van meer dan 3,5m

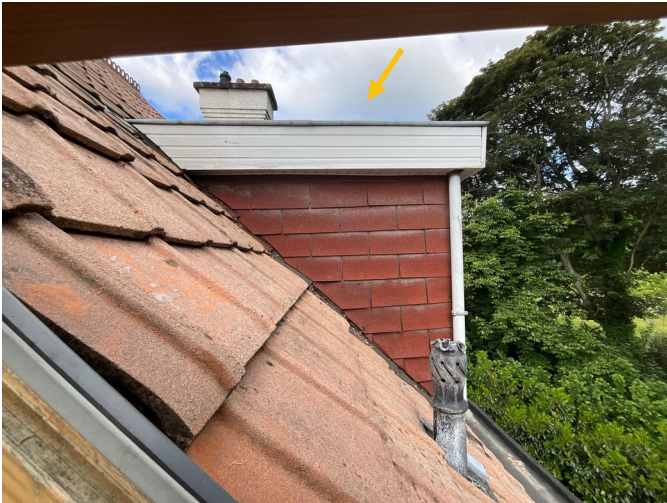
Situeringsfoto

**Reden:** Het te onderzoeken materiaal situeert zich hoger dan 3,50 m te rekenen vanaf een veilige ondergrond

**Uitleg van de asbestdeskundige:** Het dak van de vensteruitbouw is niet inspecteerbaar. Het is niet duidelijk of hier met epdm of met roofing gewerkt is. Volgens de eigenaar is het plat dakje gerenoveerd rond 2015 ongeveer. Indien dit klopt is er in de bovenste laag inderdaad geen asbest aanwezig, MAAR er kan dan nog altijd niet gezegd worden van de onderliggende oudere laag. Ook hier is destructief onderzoek vereist voordat er iets uitgeloten kan worden.?

Wel is duidelijk dat de singels tegen de uitbouw van na 2001 zijn.

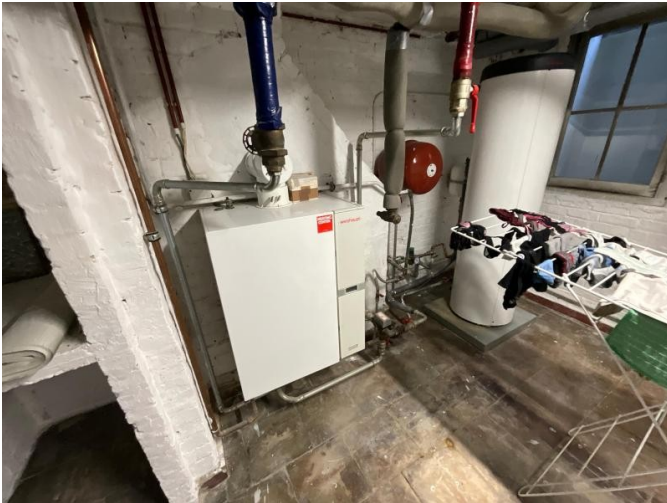
Vrije foto

Cv ketel is van 2010

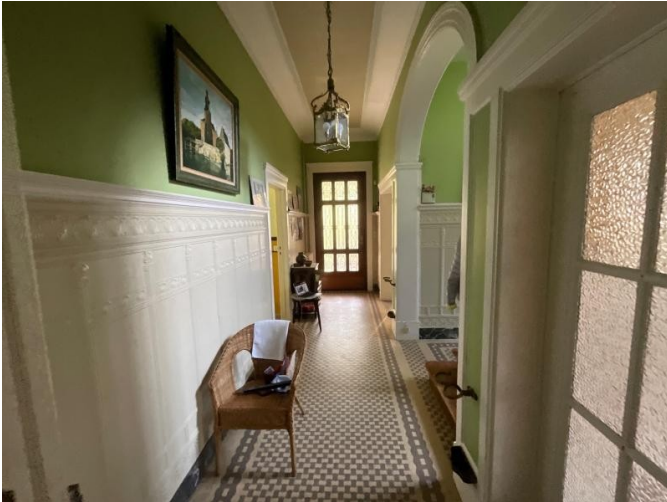
Vrije foto

Monstername is niet gewenst door de eigenaar en is volgens hem niet nodig omdat het duidelijk is dat het gaat om het materiaal Lincrusta.

We zijn alleen zeker dat het een ander materiaal is dan de lambrisering in de living. Voor totale uitsluiting is een destructief onderzoek aangeraden, maar dit moet vermoedelijk aangevraagd worden aan het agentschap onroerend erfgoed (waar onderaan een kopie uit hun website)

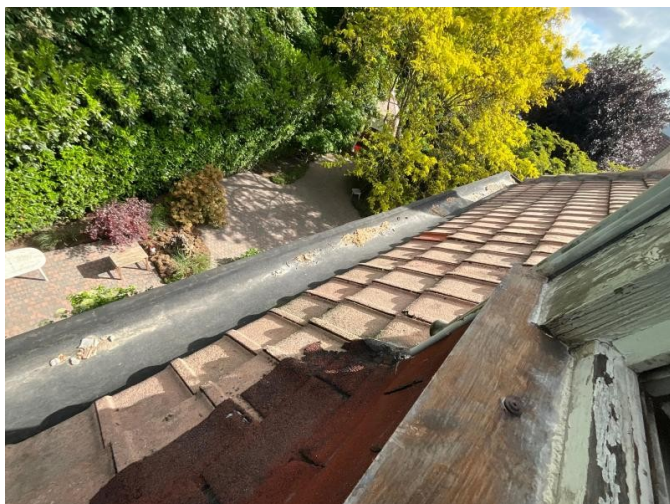
Vrije foto

De dakrand is afgewerkt met EPDM, een materiaal dat niet asbestverdacht is. Er is echter geen zicht op eventuele oudere dakbedekkingen die zich daaronder kunnen bevinden. Het detecteren hiervan valt onder destructief onderzoek, wat niet vereist is voor het opstellen van een attest.

Wees wel attent: indien werkzaamheden aan de onderste lagen of renovaties aan het dak worden uitgevoerd, bestaat de mogelijkheid dat er nog asbestverdachte onderlagen aanwezig zijn, zeker als de constructie werd opgetrokken voorr 2001. Bij renovaties is het altijd aan te raden om een asbestdeskundige in te schakelen voor een destructief onderzoek van de betreffende ruimte of ruimtes.

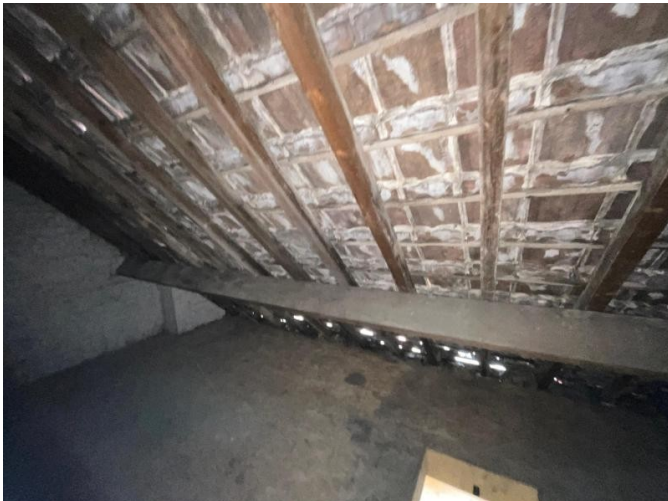
Vrije foto

Tijdens de inspectie van dit gebouw hebben we vastgesteld dat er geen onderdak aanwezig is in de dakstructuur van de zolder. We kunnen niets zeggen van het onderdak op het tweede verdiep. Vermoedelijk loopt dit verder maar is enkel via destructief onderzoek inspecteerbaar.
