# Asbestinventarisatetest

Speelberg 94, 3090 Overijse

Attestnummer : 20251024-000088.000

**Asbestveilig** (maar niet asbestvrij)

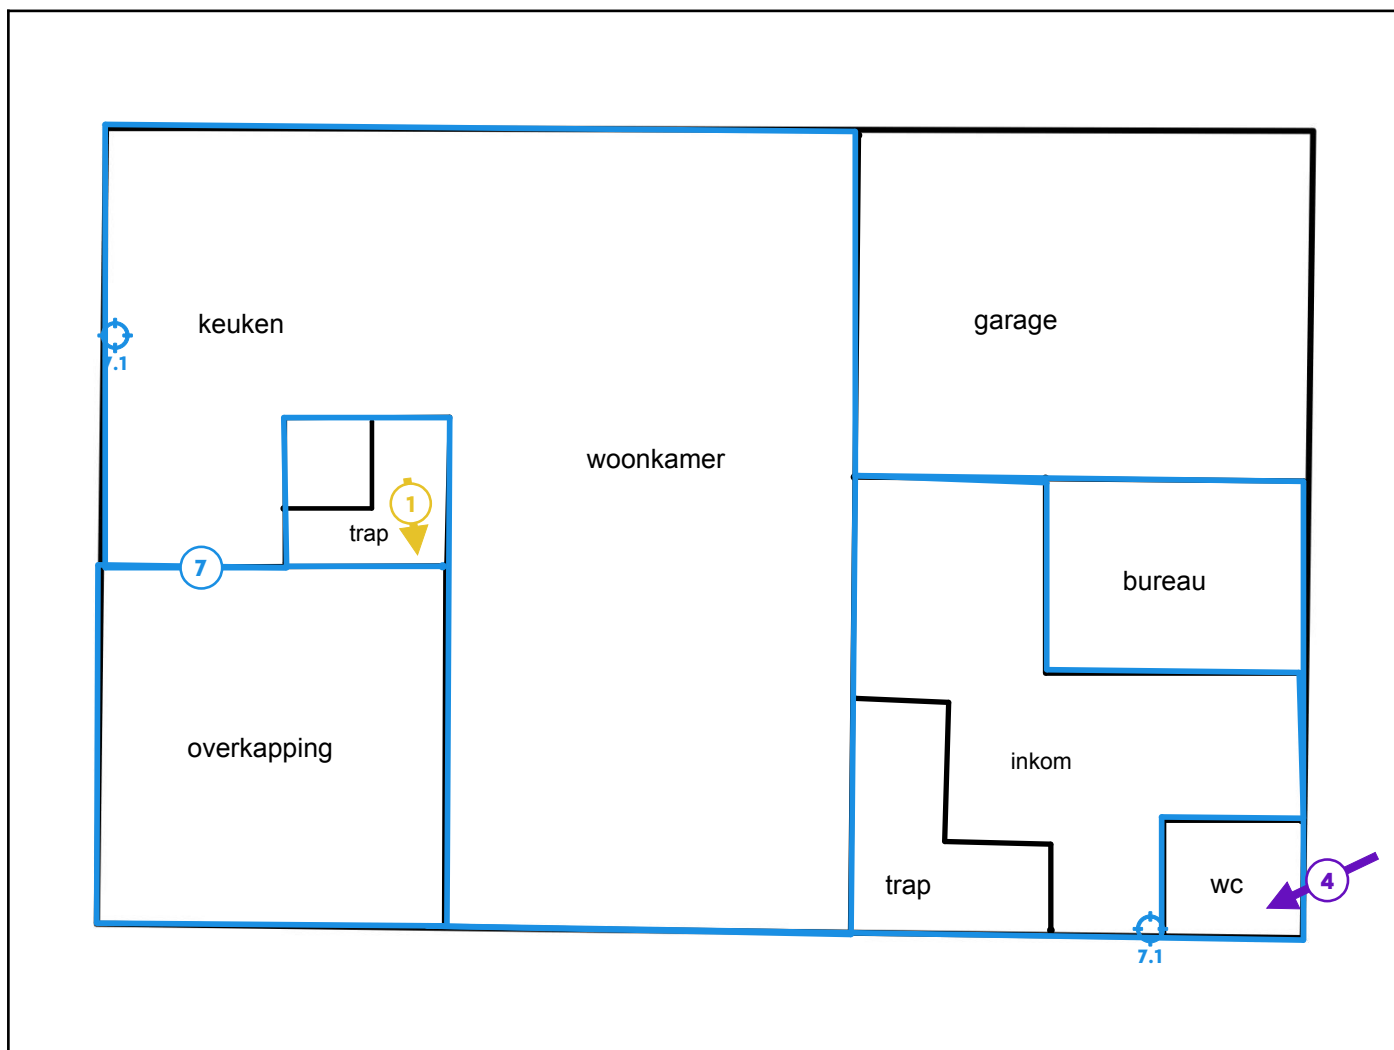
## Plan 1.2: GLV

| Beschrijving | Type | Actie |
|---|---|---|
| 1. Roetluik uit asbestcement | Asbestmateriaal | Zorgvuldig beheren |

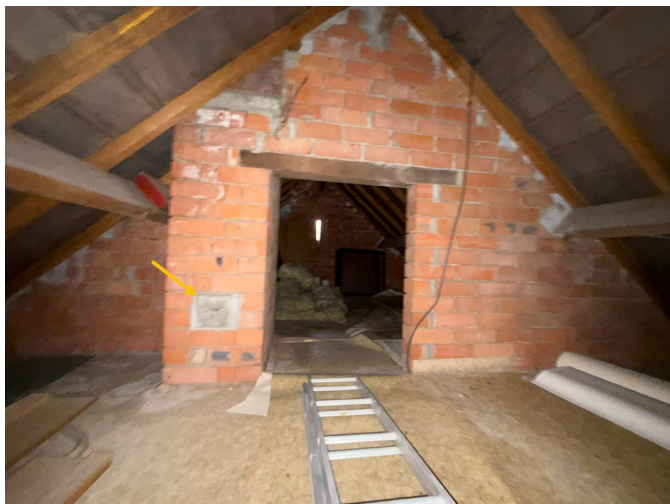
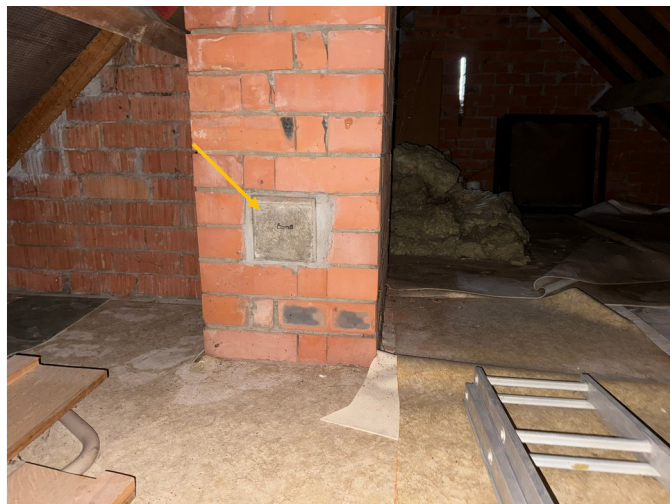
Overzichtsfoto

Detailfoto

| Eindbeoordeling materiaalisico | Laag materiaalisico en/of verlaagde kans op vezelvrijgave |

| Asbestsoort (vezeltype) | Crocidoliet aanwezig |
| Asbestconcentratie | Laag (< 50%) |
| Toestand van het materiaal | Onbeschadigd, niet verweerd |

| Beschrijving | Roetluik uit asbestcement |
| Opmerking | <p>Het roetluik ben ik 2x tegen gekomen in de woning: een zichtbaar op de zolder + een in de traphal naar de kelder maar deze is met witte verf bedekt.</p> <p>Deze oppervlakte, volumes en gewichten zijn niet gemeten, maar geschat op basis van een benadering van de aanwezige roetluiken. Deze schatting mag niet worden gebruikt als maatstaf voor heffingen.</p> |

Zorgvuldig beheren

- Zorg voor een veilig beheer. Vermijd het beschadigen van het asbestmateriaal. Controleer de toestand jaarlijks op wijzigingen.

- Eenvoudige handelingen: mag via doe-het-zelf of door werknemer(s) met opleidingsattest eenvoudige handelingen

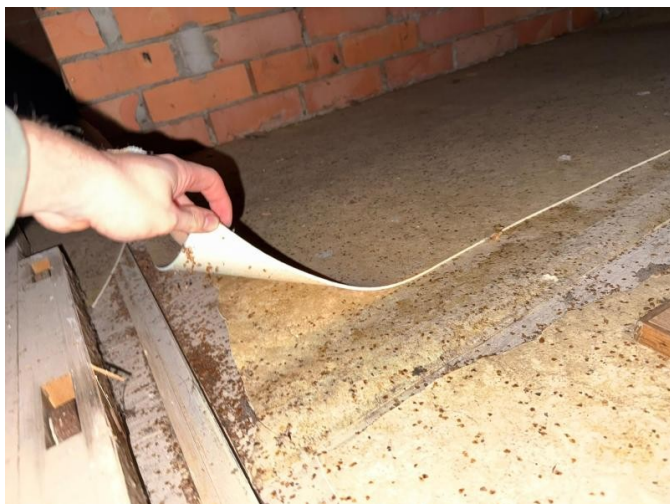
Tijdens de inspectie van het vloerzeil wat op de vloer van de zolder ligt heb ik, op basis van mijn ervaring, kunnen vaststellen dat het vloerzeil niet asbesthoudend of asbestverdacht is.

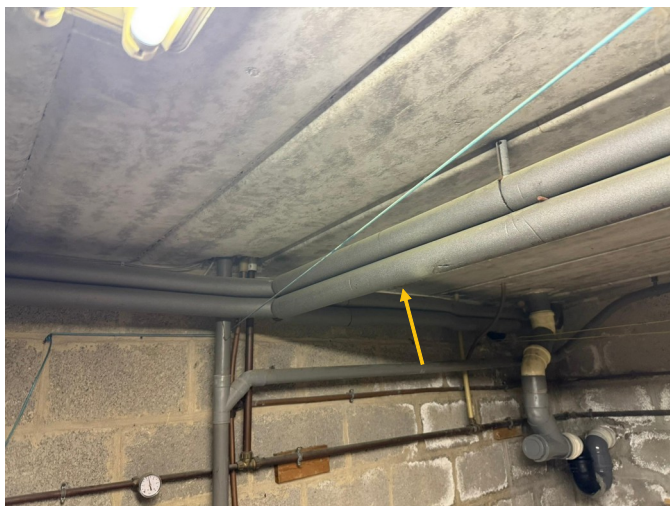
De leidingisolatie die in de kelder te vinden is bestaat uit een grijze schuim/mousse of uit wol omringd door plastic, dit is niet asbest verdacht.

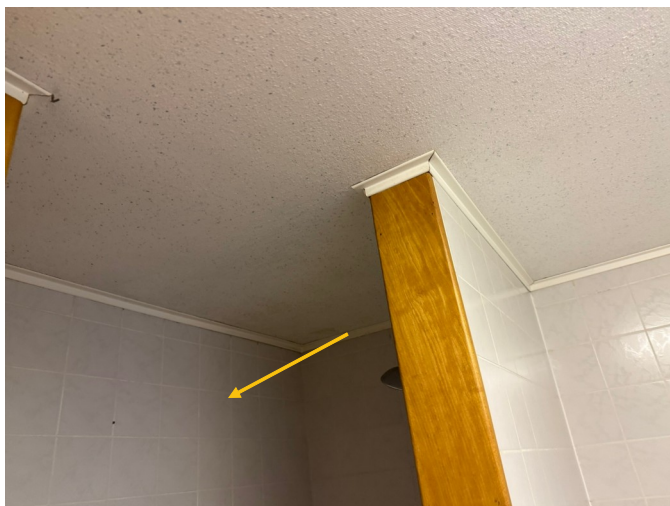
Er is geen staalname van de tegellijm mogelijk zonder destructief te werk te gaan. Bij werken dient dit verder onderzocht te worden (destructief).

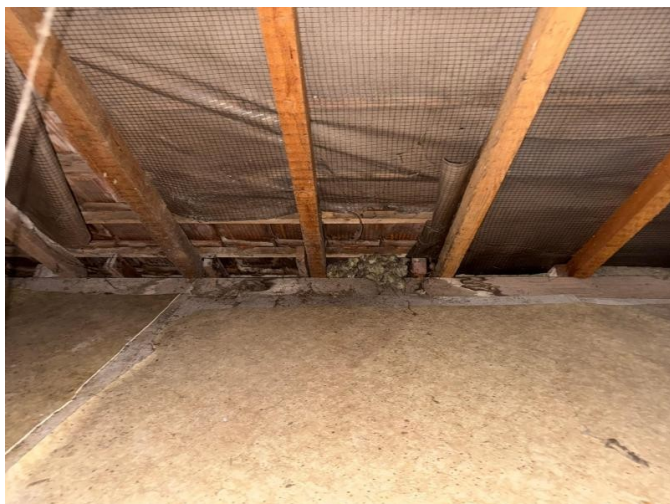
Dampscherm, niet asbest verdacht.

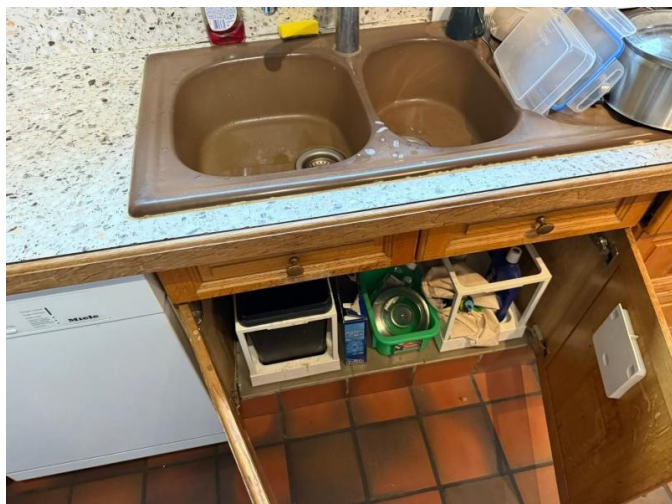
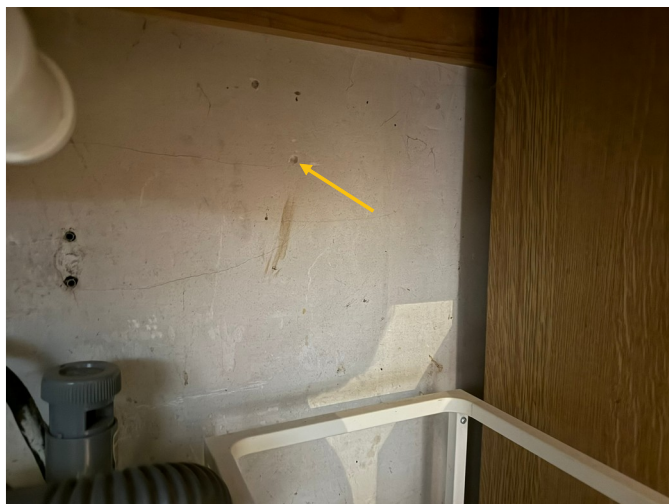
## Fiche 7: Pleisterwerk muren

Geen asbest

| # | Type | Referentie | Resultaat |
|---|---|---|---|
| 7.1 | Mengmonster | ST 1 | Geen asbest |

| Opmerking | Staal genomen in traphal, keuken en slaapkamer.<br>Geen pw aanwezig in de stookplaats. |

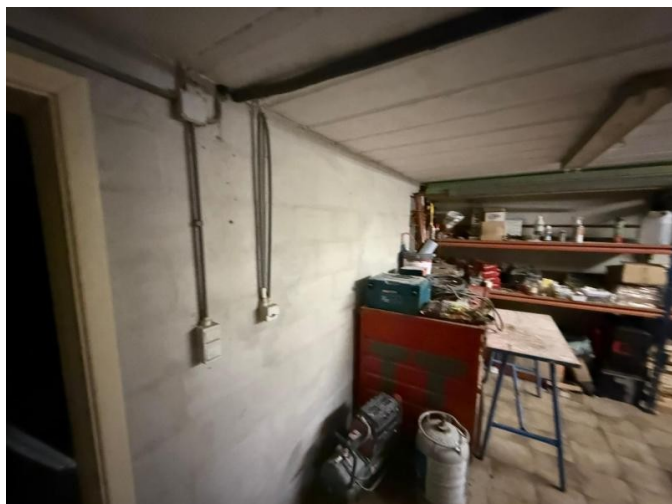
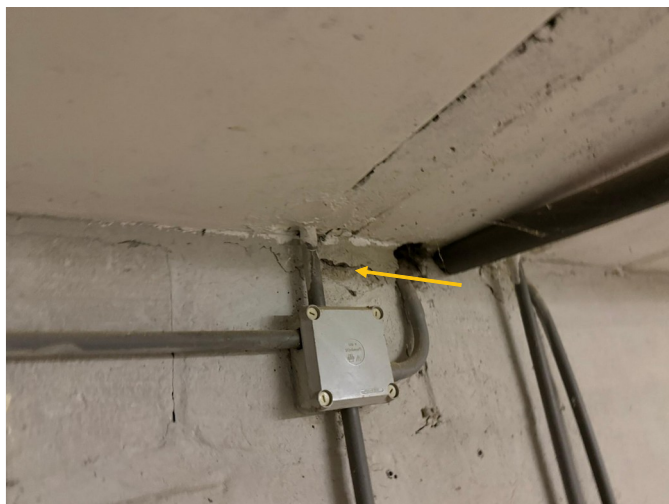
## Fiche 8: Cementering kelder

Geen asbest

| # | Type | Referentie | Resultaat |
|---|---|---|---|
| 8.1 | Mengmonster | ST 2 | Geen asbest |
