# Asbestinventarisatetest

Arthur Van Dycklaan 45, 3080 Tervuren

Attestnummer : 20250709-000407.000

Uitgegeven op : 09.07.2025

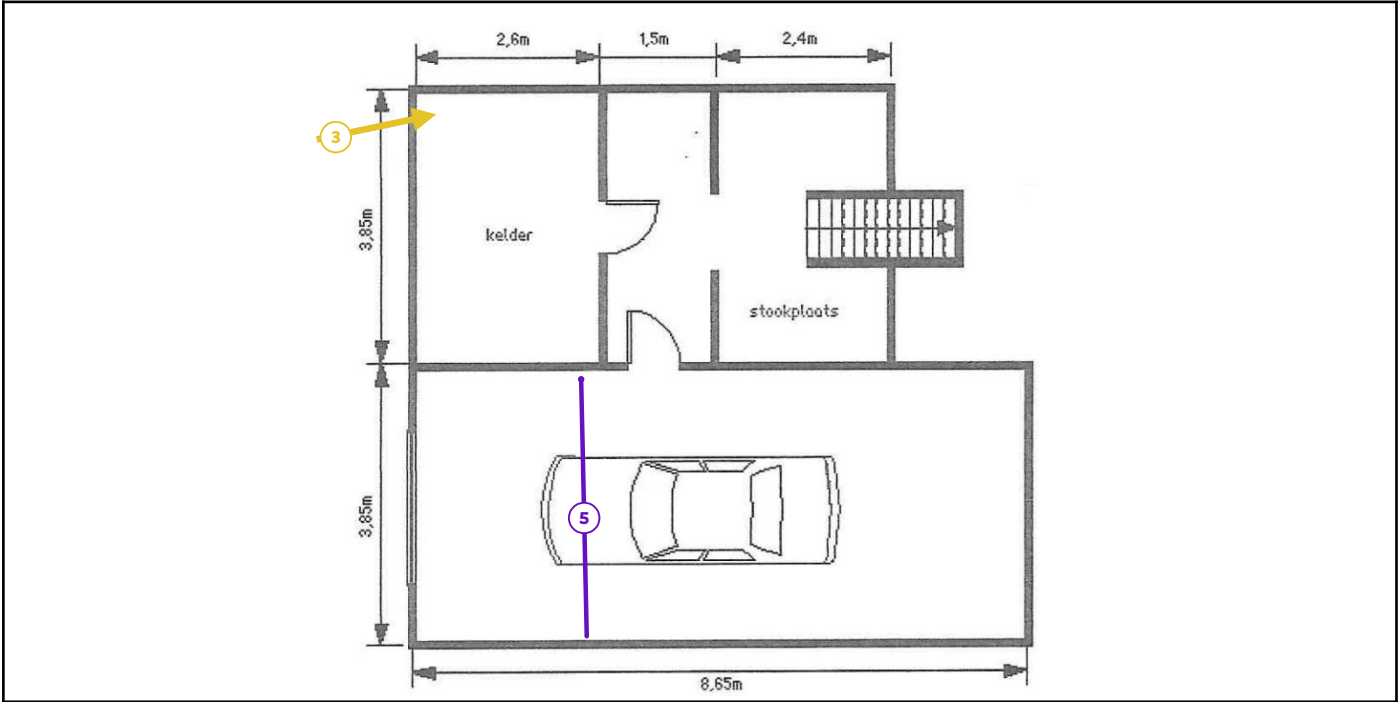
# Plan 1.1: Kelder

| Beschrijving | Type | Actie |
|---|---|---|
| 3. Afvoerbuis | Asbestmateriaal | Zorgvuldig beheren |
| 5. Leidingisolatie | Advies | - |

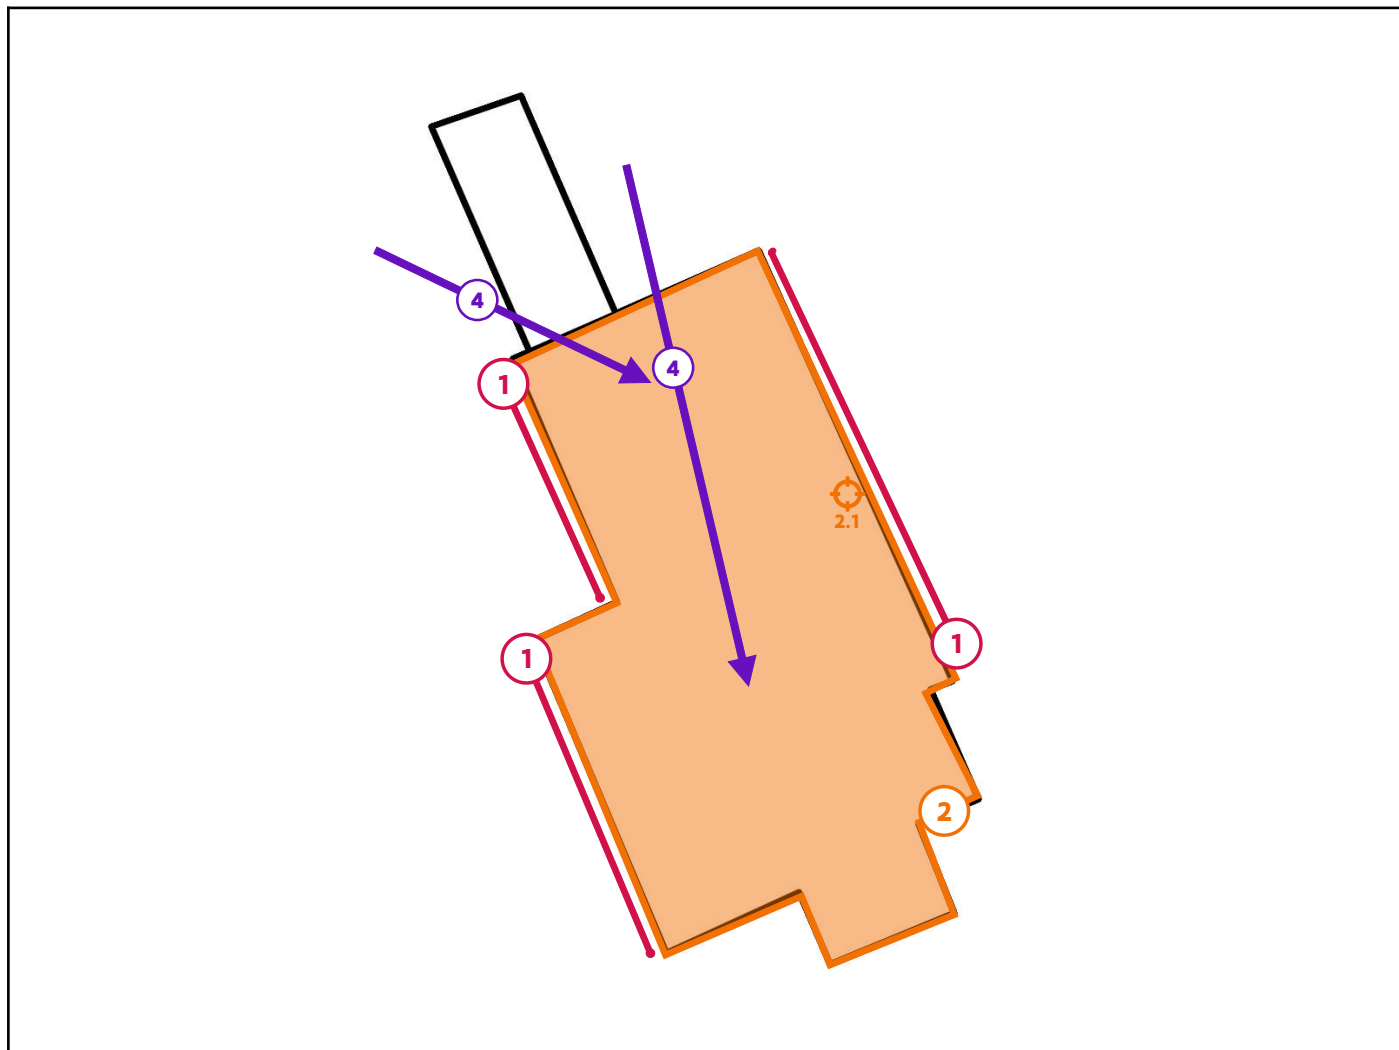
## Plan 1.7: Dak

| Beschrijving | Type | Actie |
|---|---|---|
| 1. Sediment dakgoot | Asbestmateriaal | Dringend verwijderen |
| 2. Dakleien | Asbestmateriaal | Verwijderen |
| 4. Rookgaskanaal | Beperking | - |

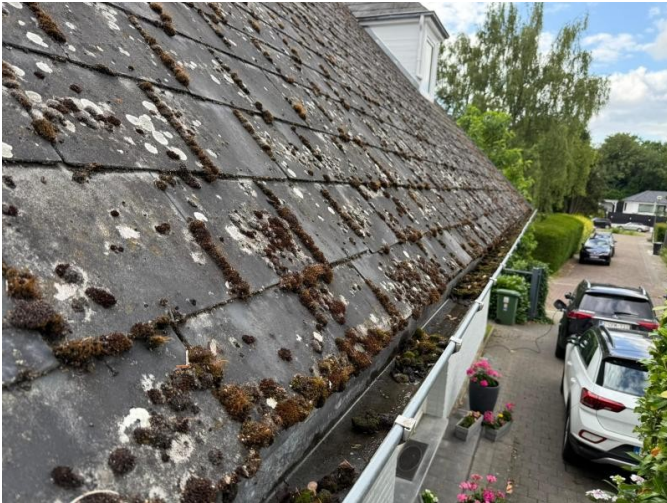
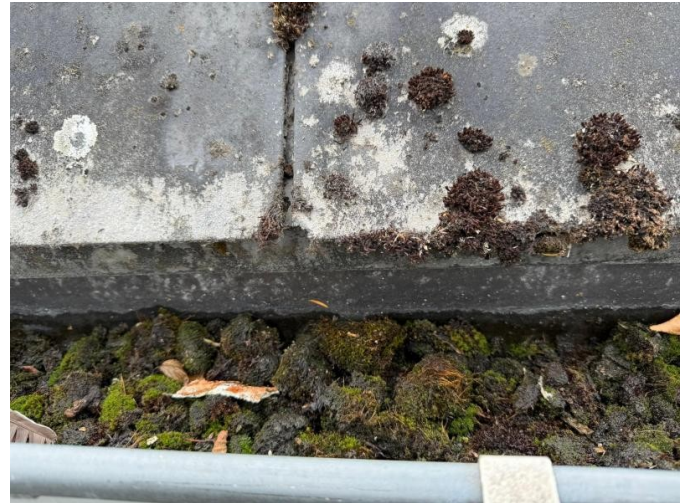
**Dringend verwijderen**

| Beschrijving | Sediment dakgoot |
| Type afvalstof | Betreft resten (contaminatie) van verwerking of beschadiging |
| Bron van de resten | Leien gevelbekleding |
| Gebondenheid resten | Niet hecht |
| Hoeveelheid (gewicht - aantal) | <ul style="list-style-type: none"><li>• 0,50 kg - 1 stuk</li></ul> |

- Verwijder het asbestafval.
- Voer bijkomende staalname(s) uit.

- Eenvoudige handelingen: mag via doe-het-zelf of door werknemer(s) met opleidingsattest eenvoudige handelingen  
Zorg ervoor dat :
  - u zich vooraf goed informeert op [www.asbestinfo.be](http://www.asbestinfo.be) > asbestverwijderen
  - u zich beschermt met een FFP3 mondkap, wegwercoverall en -handschoenen en afspoelbaar schoeisel.
  - er geen derden of kinderen aanwezig zijn.
  - U beschikt over PE-folie en zakken om loskomende deeltjes en afval op te vangen en te verpakken .
  - U beschikt over een vernevelaar ( water ) of fixeermiddel om het asbestmateriaal eerst te fixeren .

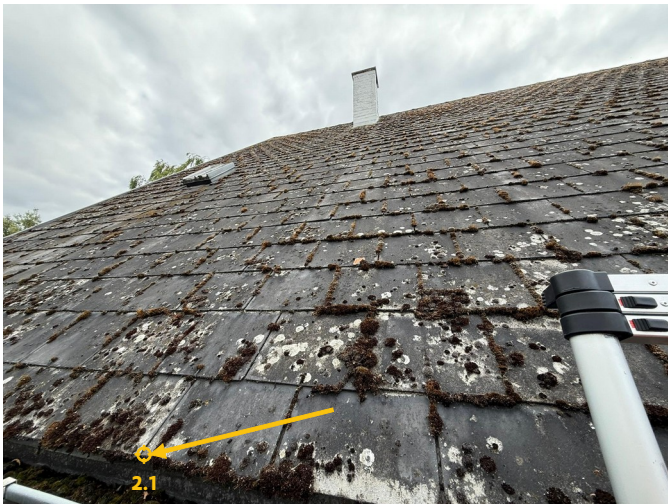
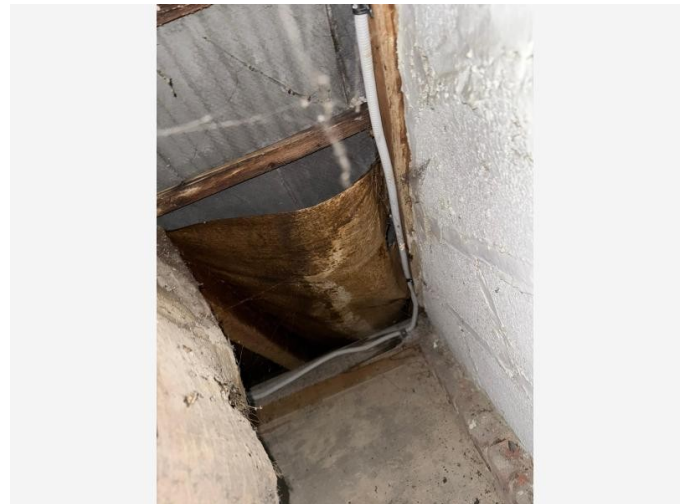
Verwijderen

- Eenvoudige handelingen: enkel door erkend asbestverwijderaar  
Gezien de staat van de leien, die redelijk verweerd zijn, en hoewel deze eventueel door eenvoudige handelingen verwijderd kunnen worden, adviseer ik als deskundige om de verwijdering te laten uitvoeren door een erkende asbestverwijderaar. Dit garandeert de veiligheid van zowel de bewoners als de burens.

| Eindbeoordeling materiaalrisico | Verhoogd materiaalrisico en/of verhoogde kans op vezelvrijgave |

| Toestand van het materiaal | Matig beschadigd, matig verweerd |

| # | Type | Referentie | Resultaat |
|---|---|---|---|
| 2.1 | Puntmonster | ST 3 | Chrysotiel |

| Hoeveelheid (oppervlakte - aantal) | • 205,00 m <sup>2</sup> - 1 stuk |

- Zorg voor een veilig beheer. Vermijd het beschadigen van het asbestmateriaal. Controleer de toestand jaarlijks op wijzigingen.
- Hemelwater dat afspoelt van asbestcement daken of gevels kan asbestdeeltjes bevatten. Gebruik het enkel voor gesloten circuits (bv. spoelen toiletten). Reinig na het vervangen van het dak of de gevel de dakgoten en regenwaterput of -ton om asbesthoudend sediment of slib te verwijderen

- Eenvoudige handelingen: mag via doe-het-zelf of door werknemer(s) met opleidingsattest eenvoudige handelingen  
De aangetroffen asbesttoepassing is hechtgebonden en mag verwijderd worden via eenvoudige handelingen door een doe-het-zelfer of een werknemer met een attest.  
1. Wettelijk kader waar eerst geïnformeerd moet worden:  
Verwijdering moet gebeuren volgens: [www.asbestinfo.be](http://www.asbestinfo.be) (OVAM) / Codex welzijn op het werk, boek VI, titel 3  
2. Verwijderingsmethode:

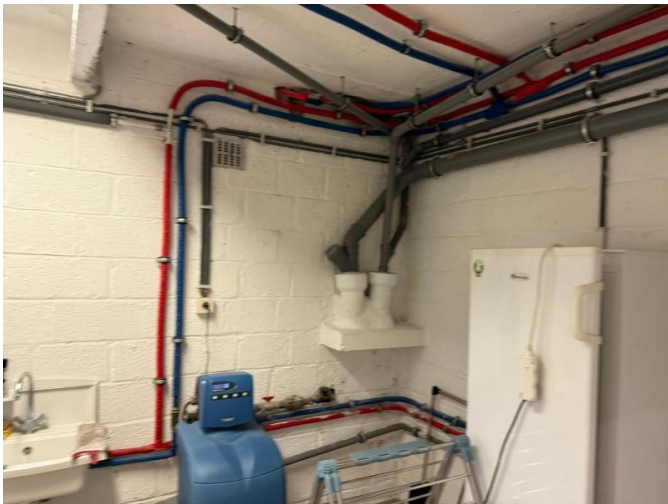
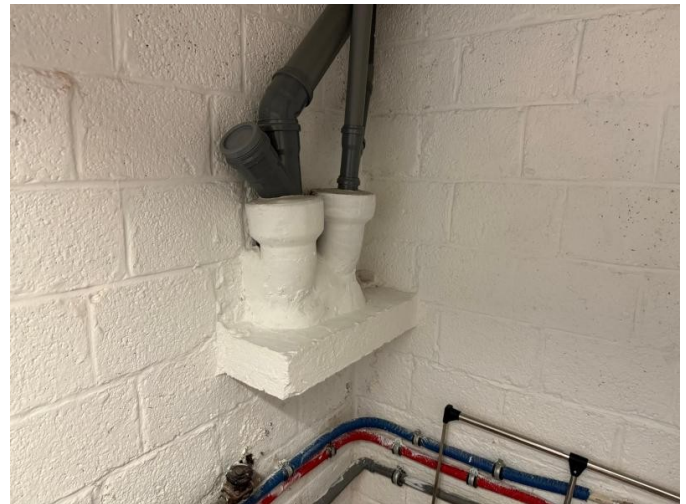
Zorgvuldig beheren

| Eindbeoordeling materiaalarisico | Laag materiaalarisico en/of verlaagde kans op vezelvrijgave |

| Asbestsoort (vezeltype) | Crocidoliet aanwezig |
| Toestand van het materiaal | Licht beschadigd, licht verweerd. Intact calciumsilicaatmateriaal of categorie III 'gebondenheid' |

| Beschrijving | Afvoerbuis |
| Opmerking | Hier is geen staal van genomen met het risico op lekkage. |

- Zorg voor een veilig beheer. Vermijd het beschadigen van het asbestmateriaal. Controleer de toestand jaarlijks op wijzigingen.

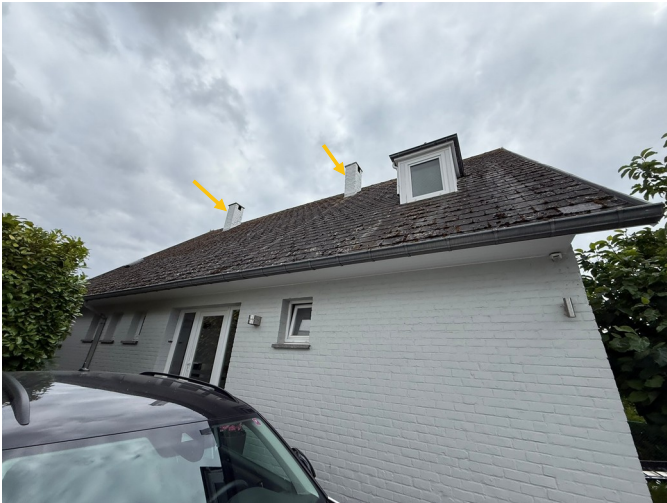
Situeringsfoto

**Reden:** Er is geen volledige risicobeoordeling mogelijk

**Uitleg van de asbestdeskundige:** De binnenzijde van de rookgaskanalen zijn niet inspecteerbaar zonder destructieve handelingen. Mogelijks bestaan deze uit asbesthoudende materialen.

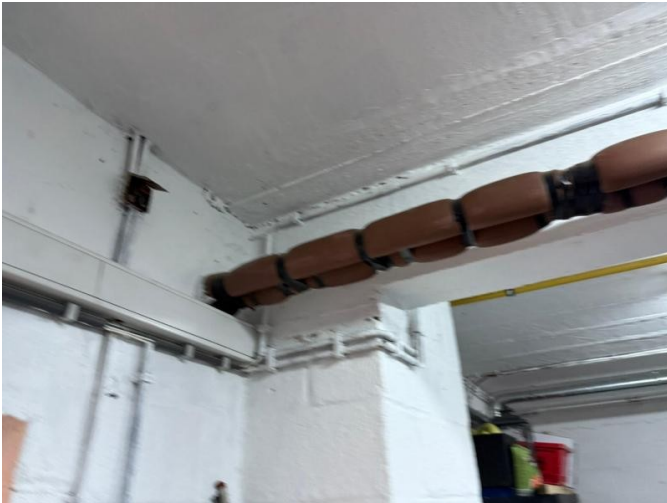
Vrije foto

een soort mousse, niet asbestverdacht.

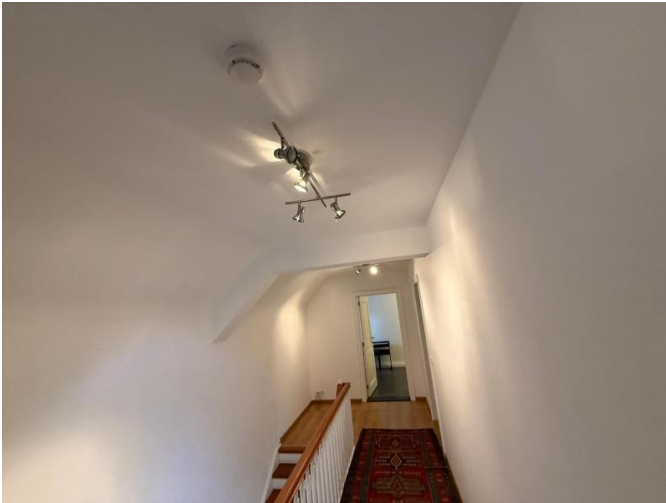
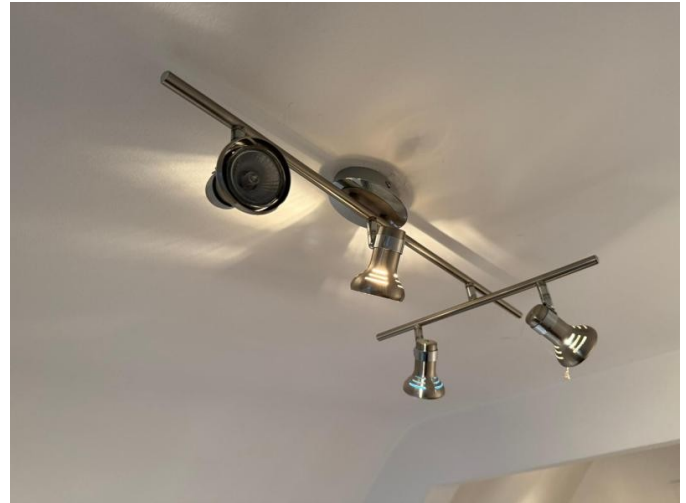
## Fiche 6: Pleisterwerk plafond

Geen asbest

| # | Type | Referentie | Resultaat |
|---|---|---|---|
| 6.1 | Mengmonster | ST 2 | Geen asbest |

| Opmerking | Staal genomen in:<br>traphal<br>badkamer boven<br>slaapkamer beneden<br>Geen pleisterwerk in de stookplaats aanwezig. |

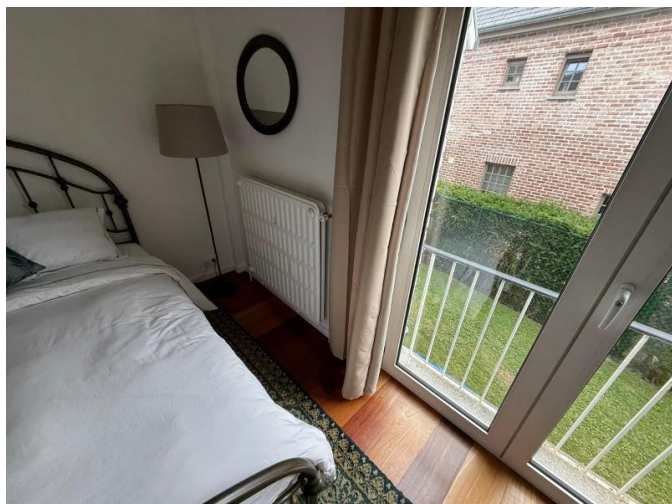
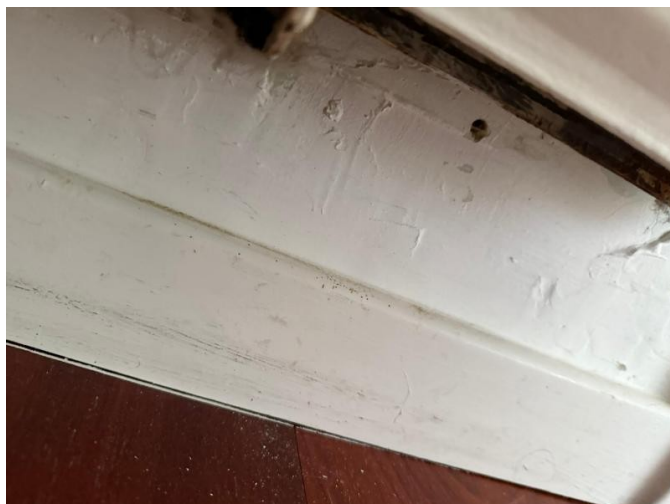
## Fiche 7: Pleisterwerk muren

Geen asbest

| # | Type | Referentie | Resultaat |
|---|---|---|---|
| 7.1 | Mengmonster | ST 1 | Geen asbest |

| Opmerking | Staal genomen in:<br>traphal<br>badkamer boven<br>slaapkamer beneden<br>Geen pleisterwerk in de stookplaats aanwezig. |
