# Asbestinventarisatetest

Voerhoek 16, 3080 Tervuren

Attestnummer : 20251031-000487.000

**Niet-asbestveilig**

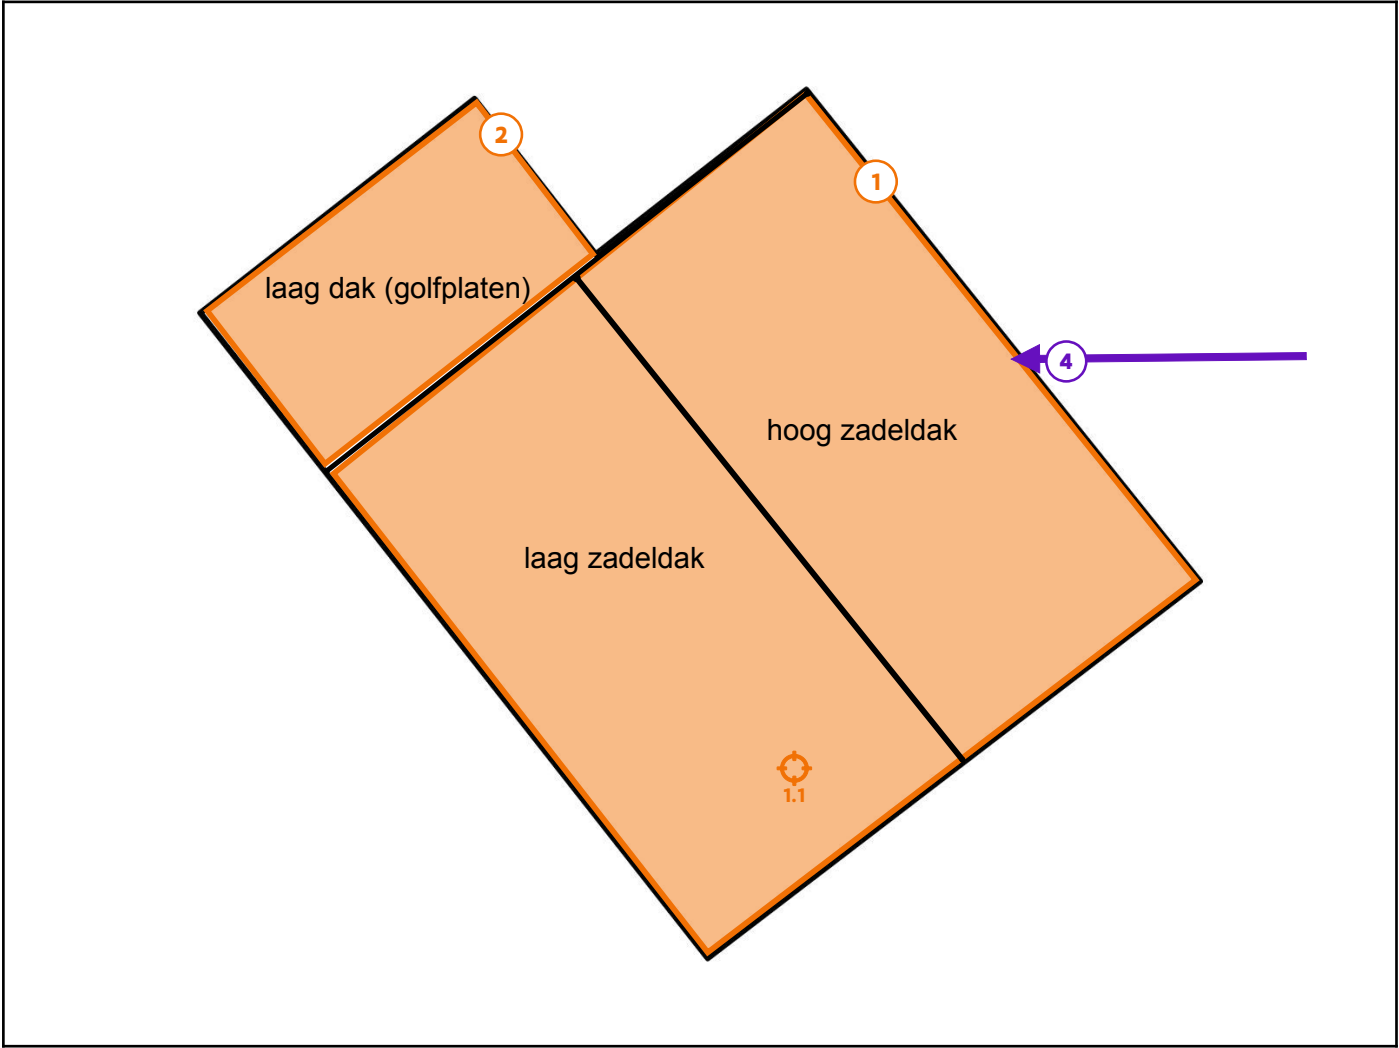
# Plan 1.6: GLV kopie

| Beschrijving | Type | Actie |
|---|---|---|
| 1. Dakleien | Asbestmateriaal | Verwijderen |
| 2. Golfplaten | Asbestmateriaal | Verwijderen |
| 4. Rookgaskanaal | Beperking | - |

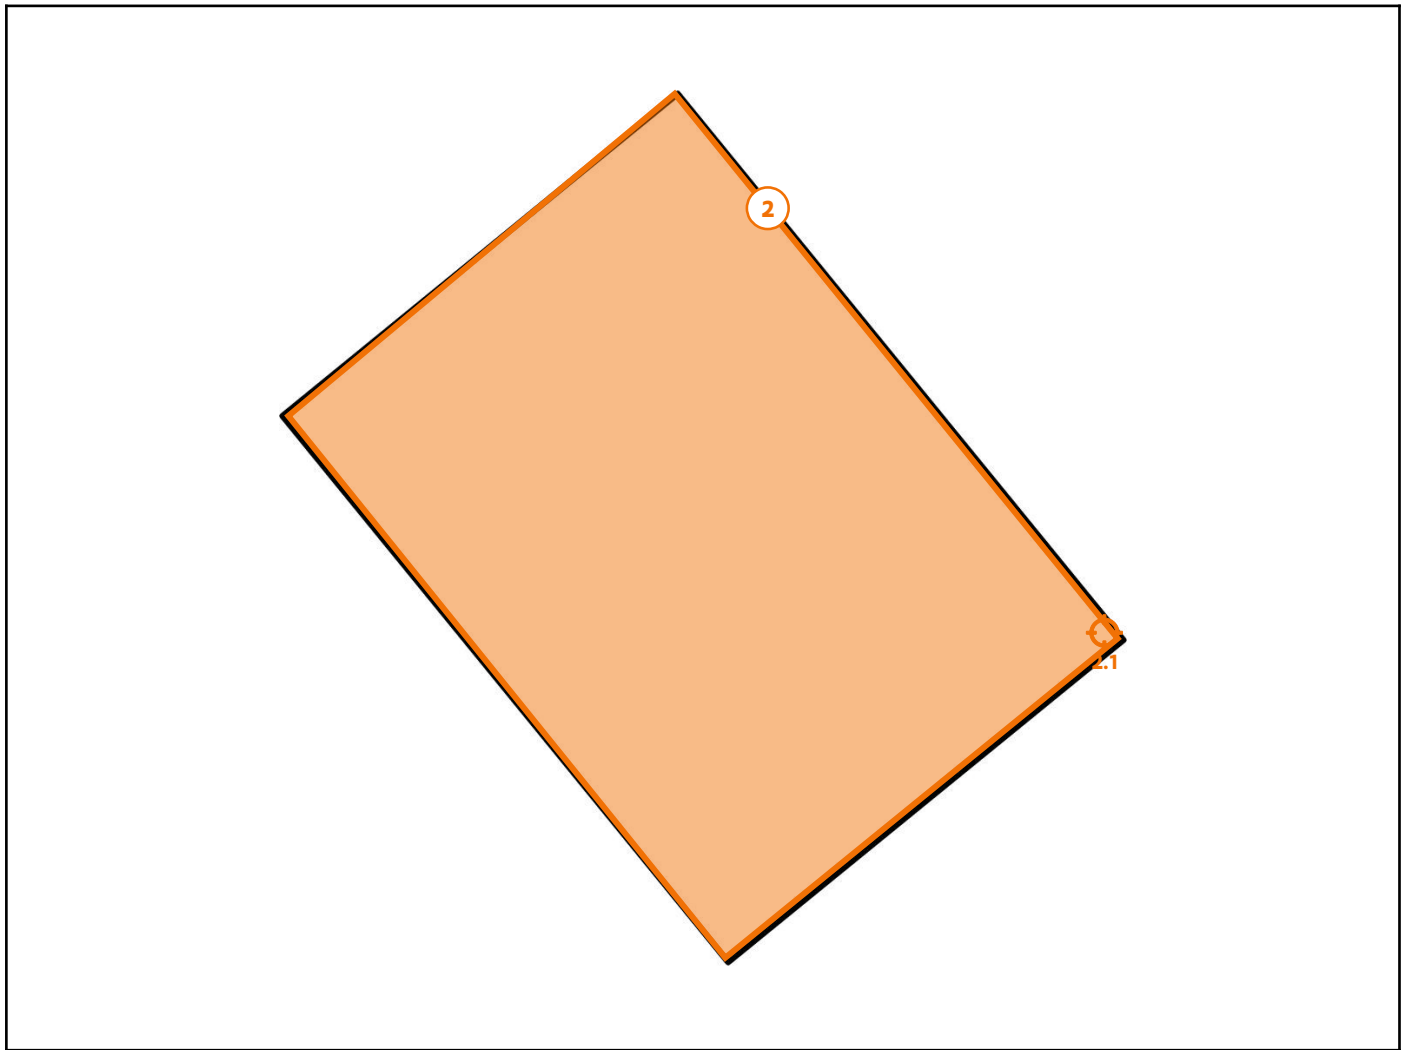
## Plan 2.2: Tuinhuis dak

| Beschrijving | Type | Actie |
|---|---|---|
| 2. Golfplaten | Asbestmateriaal | <a href="#">Verwijderen</a> |

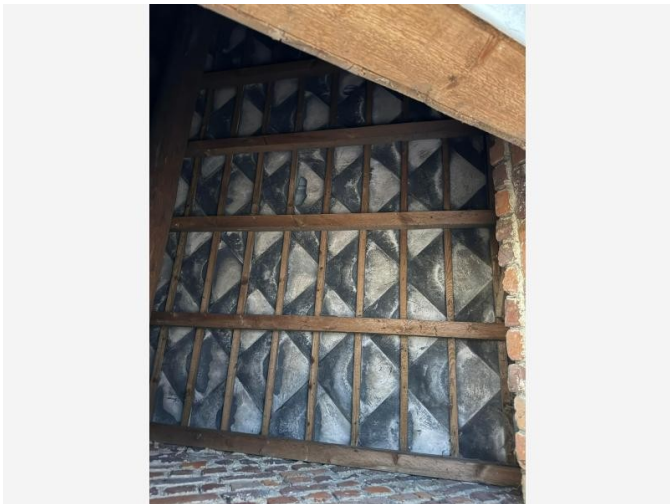
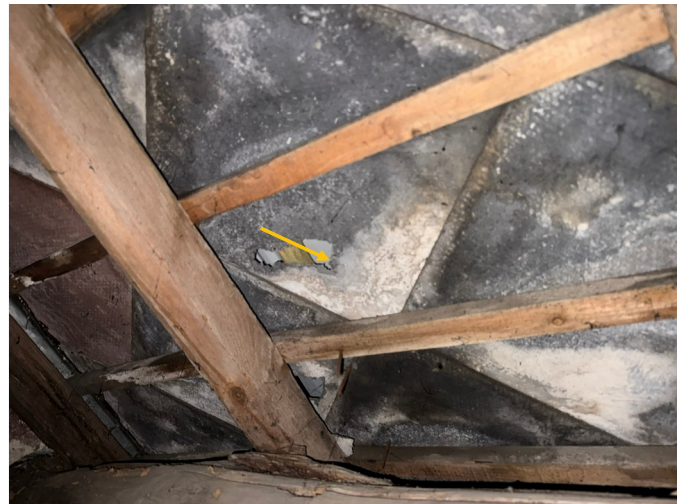
Overzichtsfoto

Detailfoto

Het asbestmateriaal valt onder de mijlpaal van 2040.

| Eindbeoordeling materiaalrisico | Verhoogd materiaalrisico en/of verhoogde kans op vezelvrijgave |

| Toestand van het materiaal | Matig beschadigd, matig verweerd |

| # | Type | Referentie | Resultaat |
|---|---|---|---|
| 1.1 | Puntmonster | ST 6 | Chrysotiel |

| Opmerking | Het buitenste dak is een overzetdak over een leien dak. Van het onderliggende leien dak is een staal genomen. |

- Zorg voor een veilig beheer. Vermijd het beschadigen van het asbestmateriaal. Controleer de toestand jaarlijks op wijzigingen.
- Hemelwater dat afspoelt van asbestcement daken of gevels kan asbestdeeltjes bevatten. Gebruik het enkel voor gesloten circuits (bv. spoelen toiletten). Reinig na het vervangen van het dak of de gevel de dakgoten en regenwaterput of -ton om asbesthoudend sediment of slib te verwijderen

- Eenvoudige handelingen: enkel door erkend asbestverwijderaar  
Gezien de staat van de leien, die redelijk verweerd zijn, en hoewel deze eventueel door eenvoudige handelingen verwijderd kunnen worden, adviseer ik als deskundige om de verwijdering te laten uitvoeren door een erkende asbestverwijderaar. Dit garandeert de veiligheid van zowel de bewoners als de burelen.

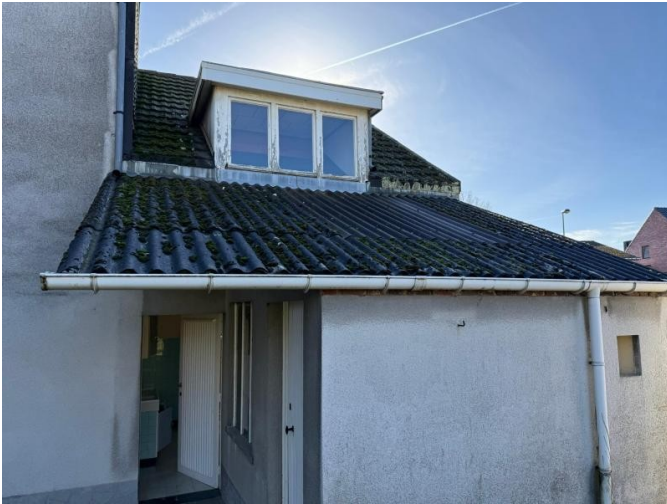
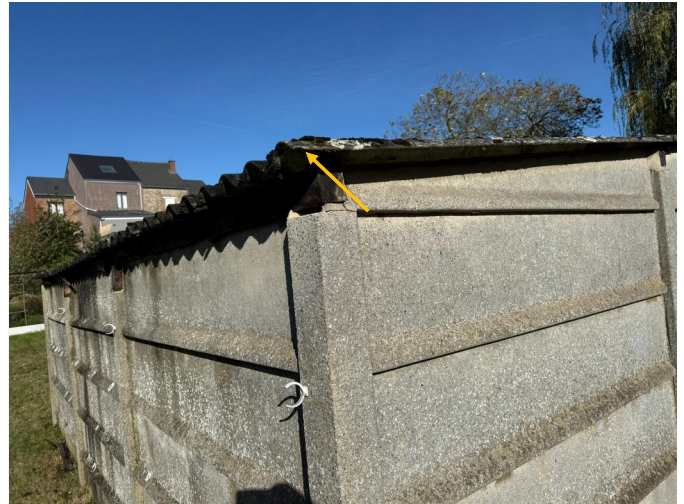
Overzichtsfoto

Detailfoto

Het asbestmateriaal valt onder de mijlpaal van 2034.

| Eindbeoordeling materiaalrisico | Verhoogd materiaalrisico en/of verhoogde kans op vezelvrijgave |

| Toestand van het materiaal | Matig beschadigd, matig verweerd |

| # | Type | Referentie | Resultaat |
|---|---|---|---|
| 2.1 | Puntmonster | ST 5 | Chrysotiel |

- Zorg voor een veilig beheer. Vermijd het beschadigen van het asbestmateriaal. Controleer de toestand jaarlijks op wijzigingen.
- Verwijder dit asbestmateriaal zo snel mogelijk. Volg de toestand goed op.

- Eenvoudige handelingen: enkel door erkend asbestverwijderaar  
Dit kan ook door een erkend asbestverwijderaar verwijderd worden die meer ervaring heeft en de juiste verwijdermethode kan toepassen.

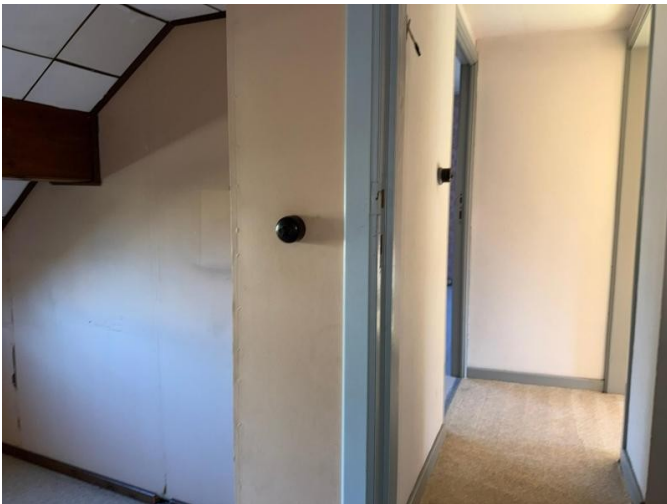
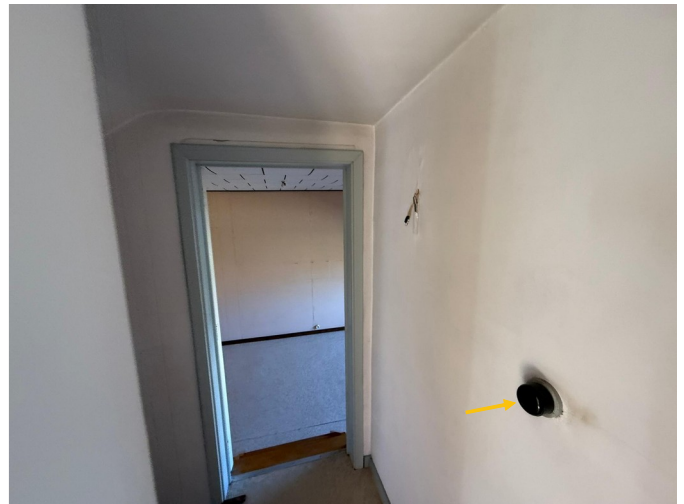
Overzichtsfoto

Detailfoto

| Eindbeoordeling materiaalisico | Laag materiaalisico en/of verlaagde kans op vezelvrijgave |

| Asbestsoort (vezeltype) | Crocidoliet aanwezig |
| Toestand van het materiaal | Onbeschadigd, niet verweerd |

- Zorg voor een veilig beheer. Vermijd het beschadigen van het asbestmateriaal. Controleer de toestand jaarlijks op wijzigingen.

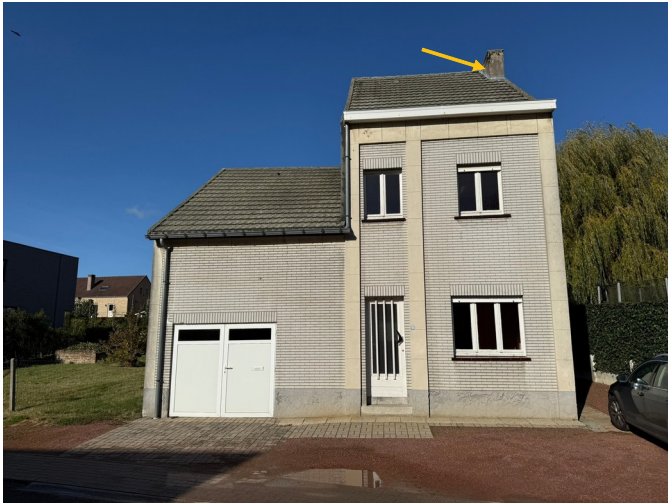
Situeringsfoto

**Reden:** Er is geen volledige risicobeoordeling mogelijk

**Uitleg van de asbestdeskundige:** De binnenzijde van de rookgaskanalen zijn niet inspecteerbaar zonder destructieve handelingen. Mogelijks bestaan deze uit asbesthoudende materialen.

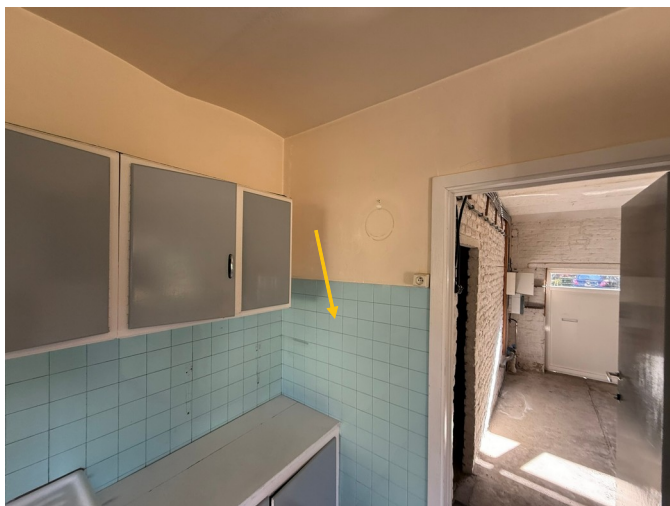
Vrije foto

Er is geen staalname van de tegellijm mogelijk zonder destructief te werk te gaan. Bij werken dient dit verder onderzocht te worden (destructief).

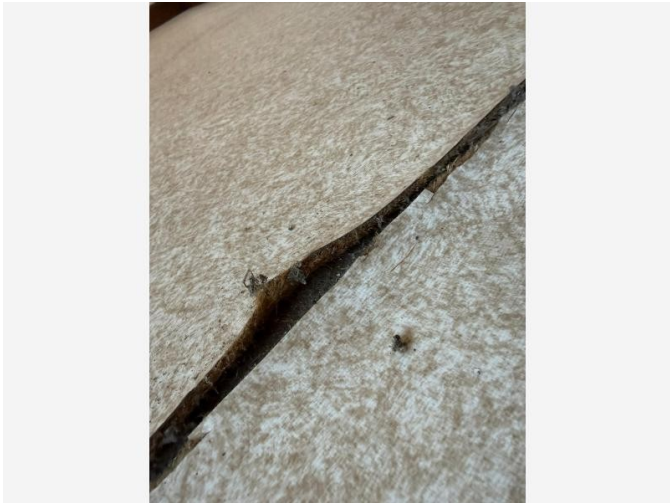
Vrije foto

Tijdens de inspectie van het vloerzeil heb ik, op basis van mijn ervaring, kunnen vaststellen dat het vloerzeil niet asbesthoudend of asbestverdacht is.

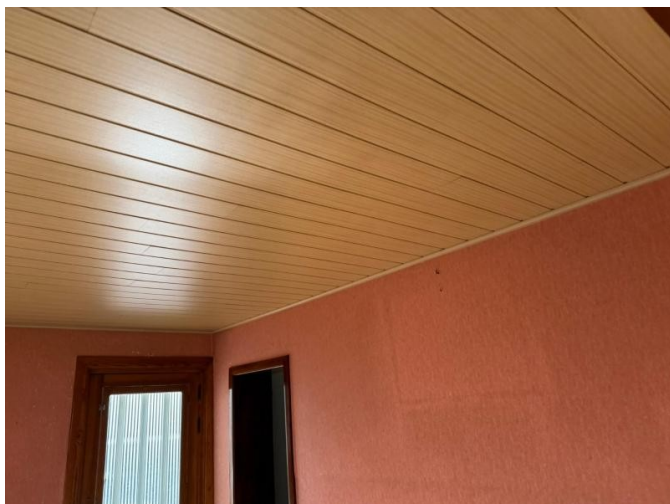
Vrije foto

De plafonds zijn gemaakt van niet-asbestverdachte materialen (bijvoorbeeld laminaat, gyproc, ...), deze toepassingen zijn niet asbestverdacht. We hebben echter niet kunnen vaststellen of er mogelijk asbestverdachte of asbesthoudende materialen achter deze toepassingen aanwezig zijn. Bij renovatie of sloop is het aangeraden om een destructief onderzoek te laten uitvoeren van deze toepassingen.

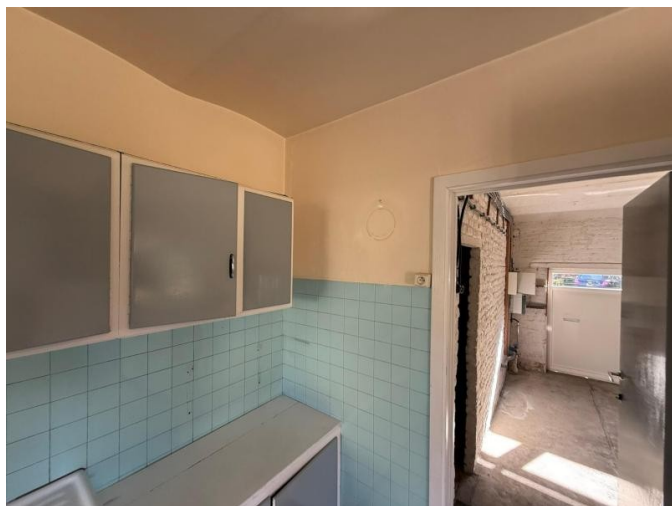
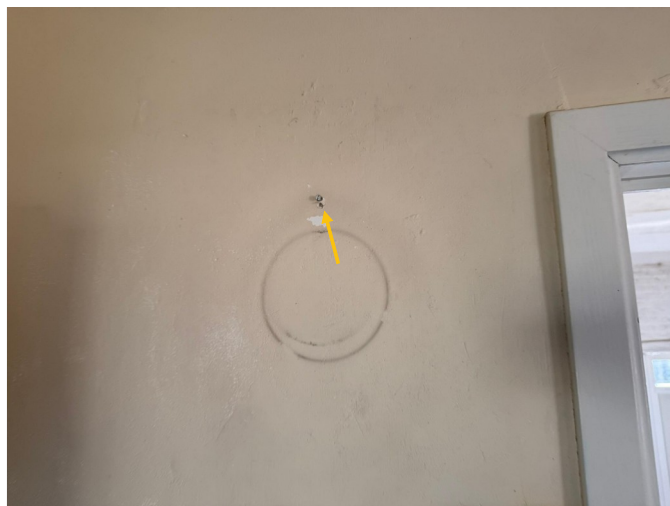
## Fiche 8: Pleisterwerk muren

Geen asbest

| # | Type | Referentie | Resultaat |
|---|---|---|---|
| 8.1 | Mengmonster | ST 1 | Geen asbest |

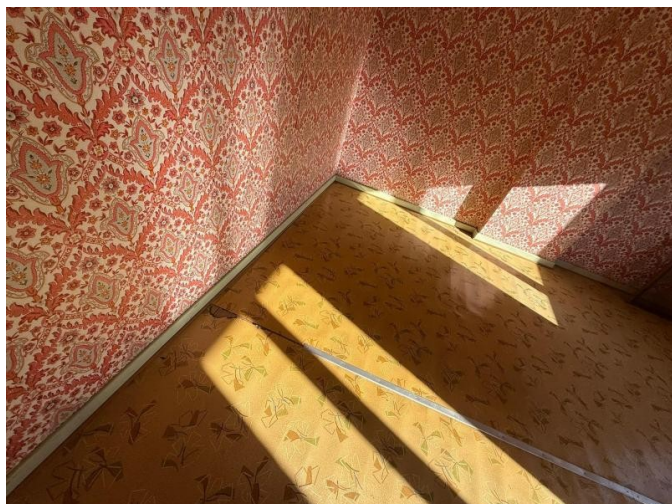
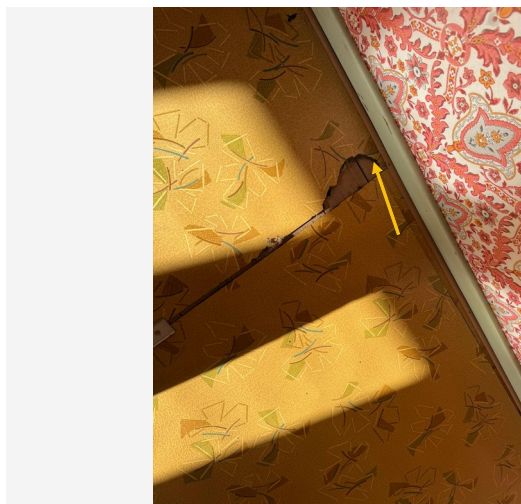
## Fiche 9: Vloerzeil

Geen asbest

| # | Type | Referentie | Resultaat |
|---|---|---|---|
| 9.1 | Puntmonster | ST 4 | Geen asbest |

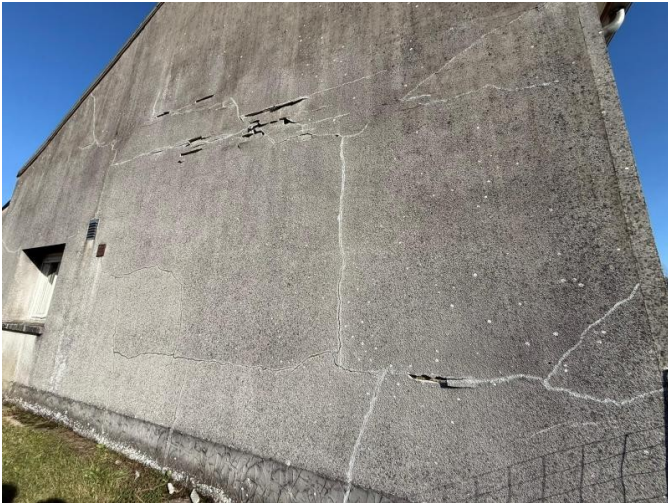
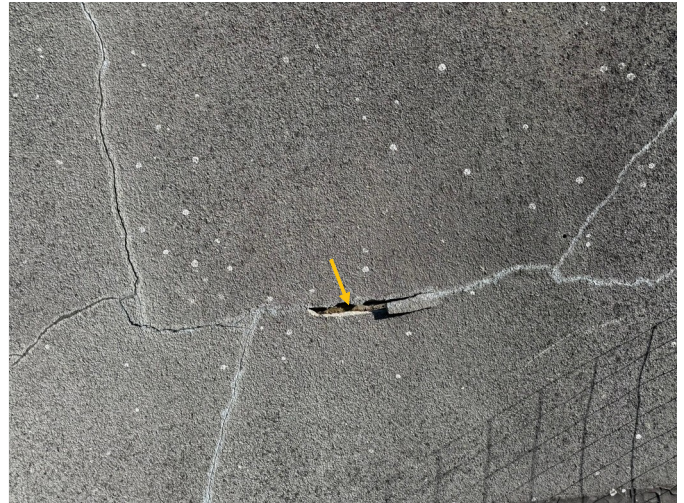
## Fiche 10: Crepi gevel

Geen asbest

| # | Type | Referentie | Resultaat |
|---|---|---|---|
| 10.1 | Mengmonster | ST 2 | Geen asbest |

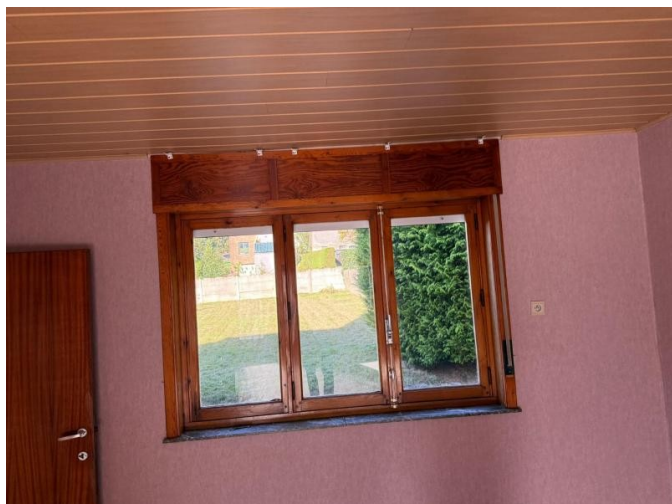
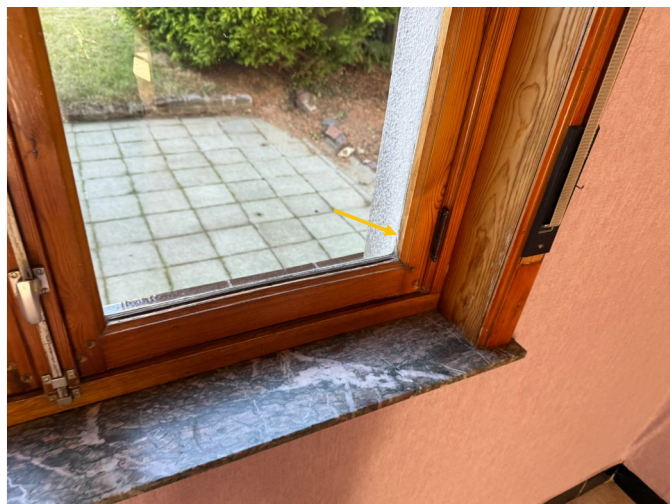
## Fiche 11: Mastiek ramen

Geen asbest
