# Asbestinventarisatetest

Nekwinkelstraat 21/3, 3020 Herent

Attestnummer : **20250625-000544.000**

**Asbestveilig** (maar mogelijk niet asbestvrij)

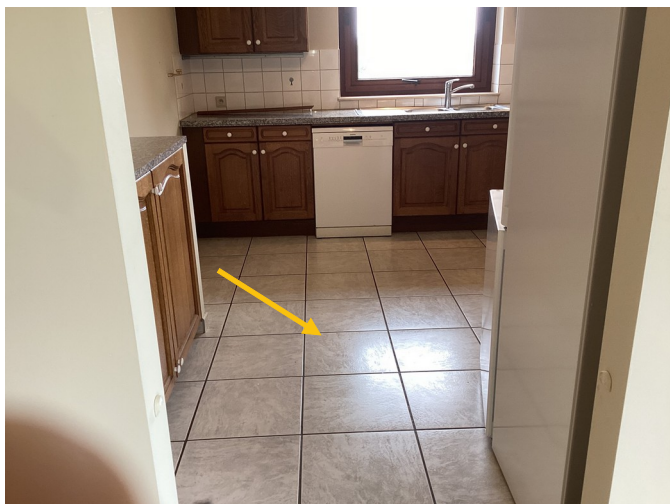
Op moment van de inspectie kon niet worden nagegaan of de tegellijm onder de vloertegels of achter de plinttegels asbestverdacht is. Bij renovatie of verwijdering van de tegels dient het materiaal te worden geanalyseerd voor de werken van start gaan.

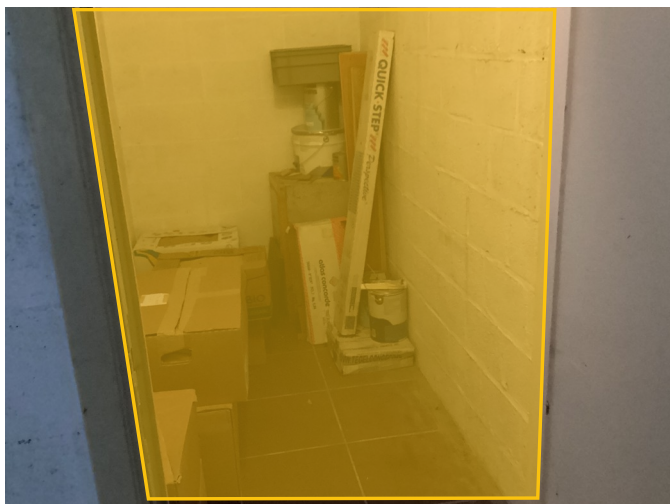
De berging bevat geen asbest verdachte materialen

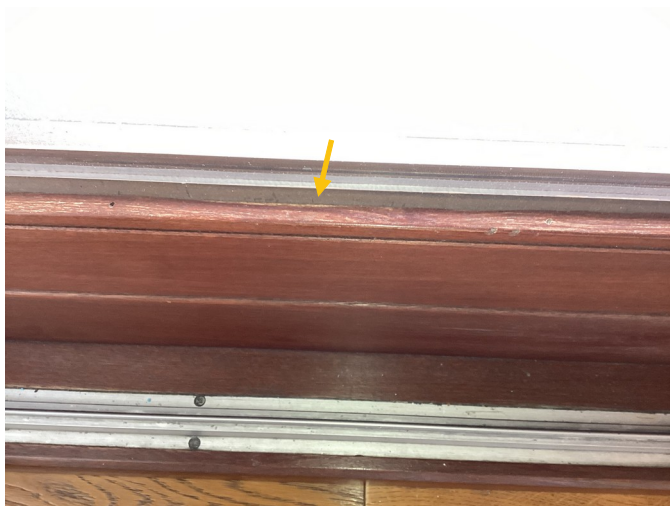
De afkitting van de ramen bestaat uit siliconen. Dit is niet asbestverdacht

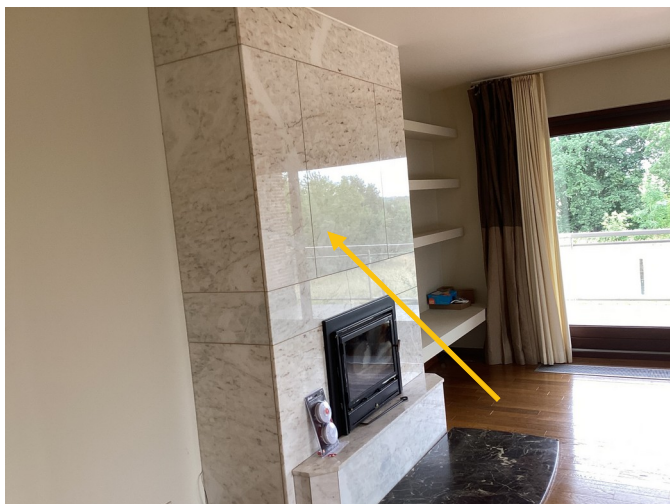
Op moment van de inspectie kon niet worden nagegaan of de tegellijm

Asbest verdacht is als ook wat er tijdens de afbraak zou plaatsvinden achter de sierplaten van de schouw! Bij renovatie of

verwijdering van de tegels dient het materiaal te worden geanalyseerd voor de werken van start gaan.

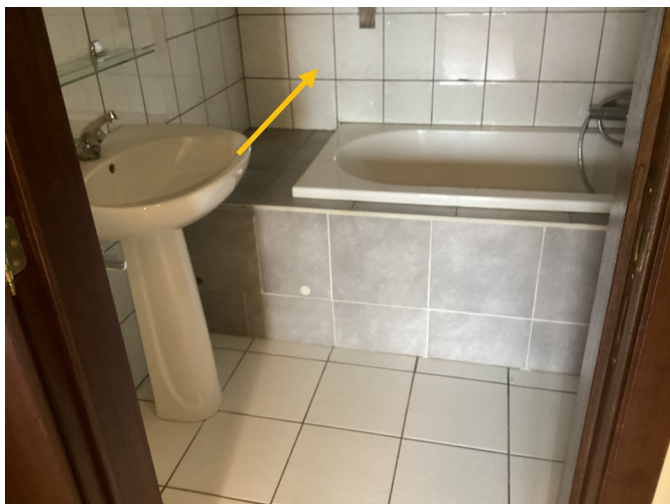
Op moment van de inspectie kon niet worden nagegaan of de tegellijm achter de muurtegels/plinten asbestverdacht is. Bij renovatie of verwijdering van de tegels dient het materiaal te worden geanalyseerd voor de werken van start gaan.

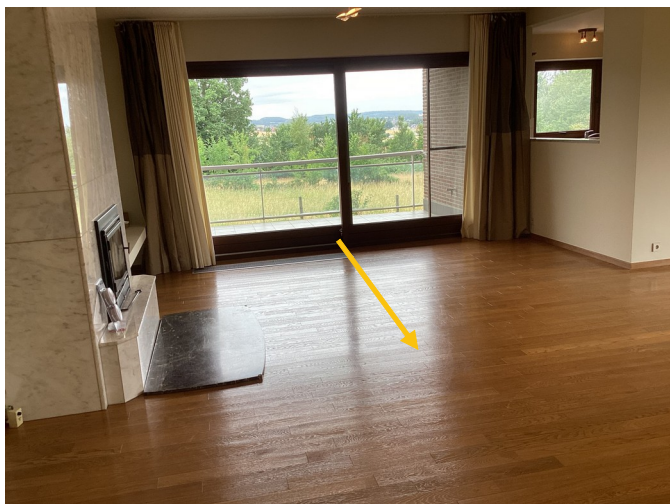
Het aanwezige parket/laminaat is niet asbestverdacht. De onderliggende laag was echter niet inspecteerbaar zonder destructie tijdens de inspectie. Mogelijk is de onderliggende laag asbestverdacht.

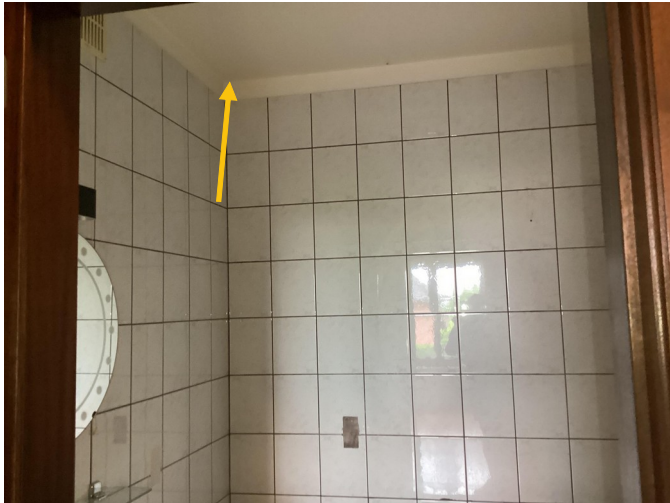
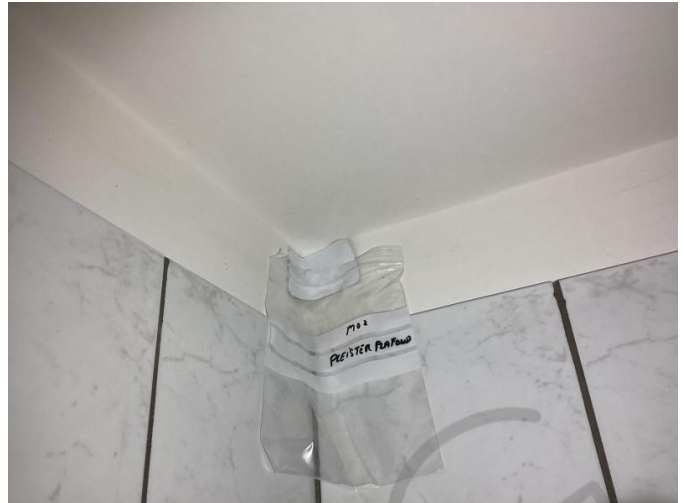
## Fiche 7: Pleisterwerk plafonds

Geen asbest

| # | Type | Referentie | Resultaat |
|---|---|---|---|
| 7.1 | Mengmonster | M02 | Geen asbest |

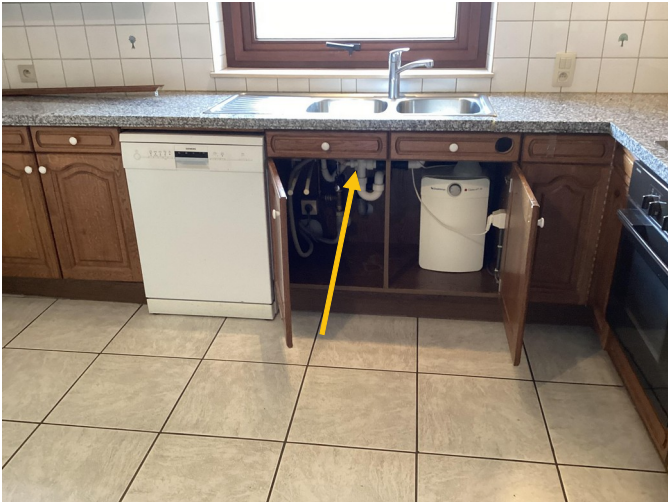
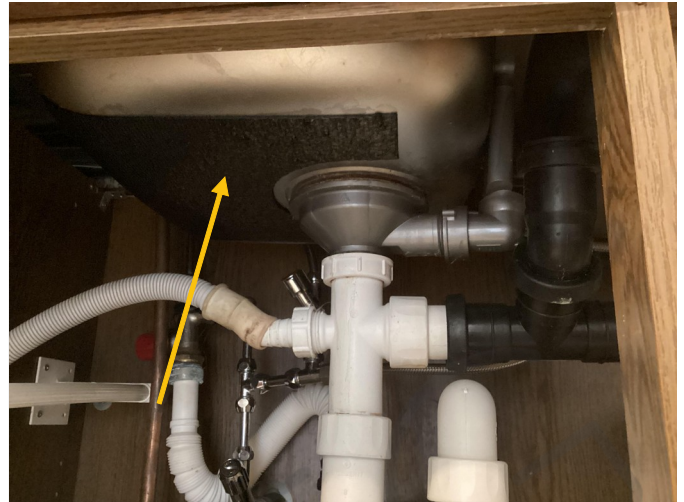
## Fiche 8: Ontdreuningsplaat/anti-dreunplaat onder spoelbak

Geen asbest

| # | Type | Referentie | Resultaat |
|---|---|---|---|
| 8.1 | Puntmonster | M03 | Geen asbest |

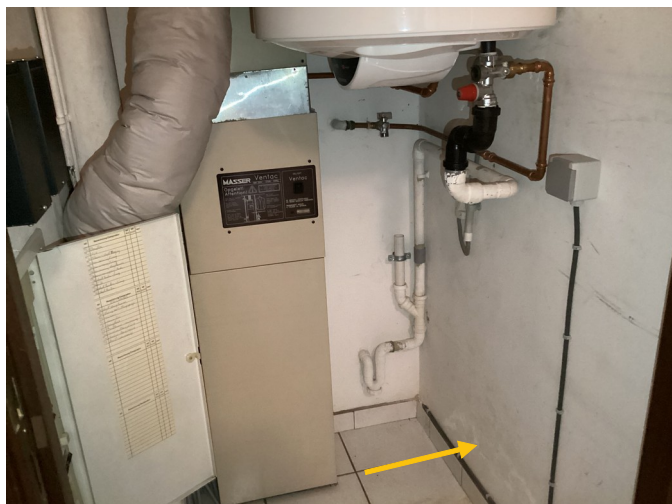
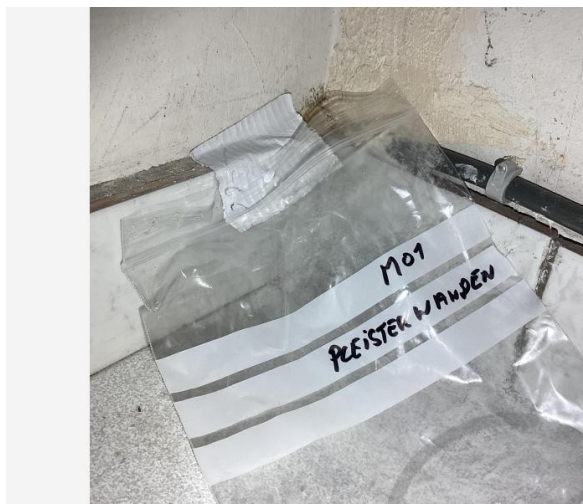
## Fiche 9: Pleisterwerk wanden

Geen asbest

| # | Type | Referentie | Resultaat |
|---|---|---|---|
| 9.1 | Mengmonster | M01 | Geen asbest |
