# Asbestinventarisatetest

Nekwinkelstraat 21, 3020 Herent  
Gemeenschappelijke delen

Attestnummer : **20240929-000184.000**

Uitgegeven op : **29.09.2024**

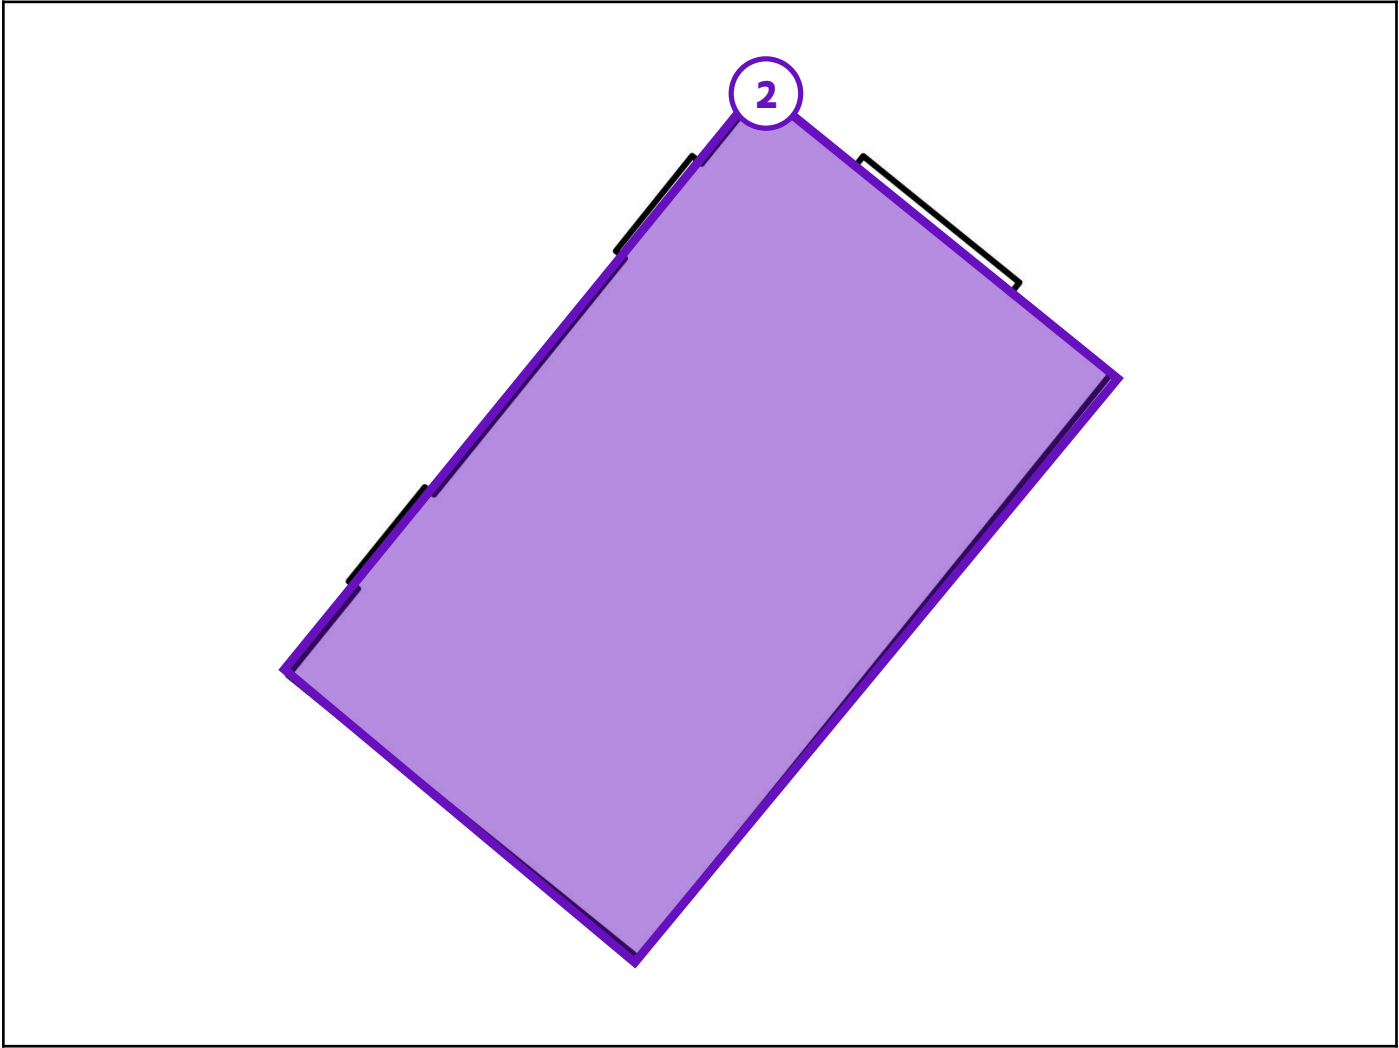
# Plan 1.6: Hoofdgebouw plan dak

| Beschrijving | Type | Actie |
|---|---|---|
| 2. Dakbedekking | Advies | - |

De eigenaar kan enkel een bewijsstuk en/of foto's voorleggen dat de bovenste roofinglaag is vernieuwd.

Er kan geen bewijs worden voorgelegd dat de oude roofinglaag is verwijderd, waardoor er dient aangenomen te worden dat de oude roofinglaag nog aanwezig is en volledig bedekt wordt door de nieuwe roofinglaag (geplaatst na 2001 - niet asbestverdacht).

Het vermelden van de ingekapselde roofing is noodzakelijk in het kader van onze opdracht over het veilig beheer of verwijdering van asbestverdachte materialen.

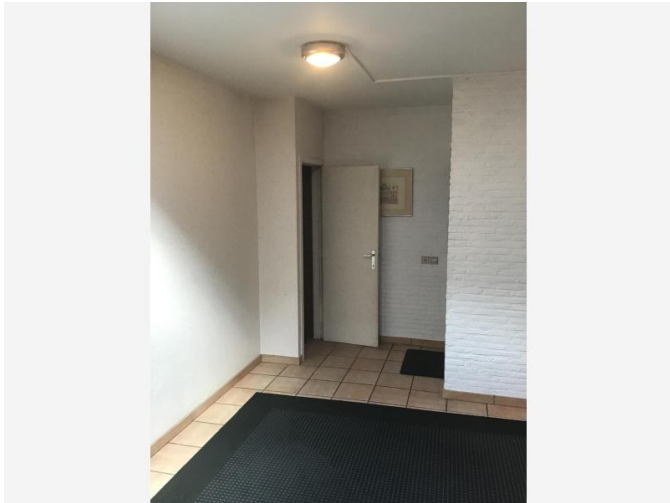
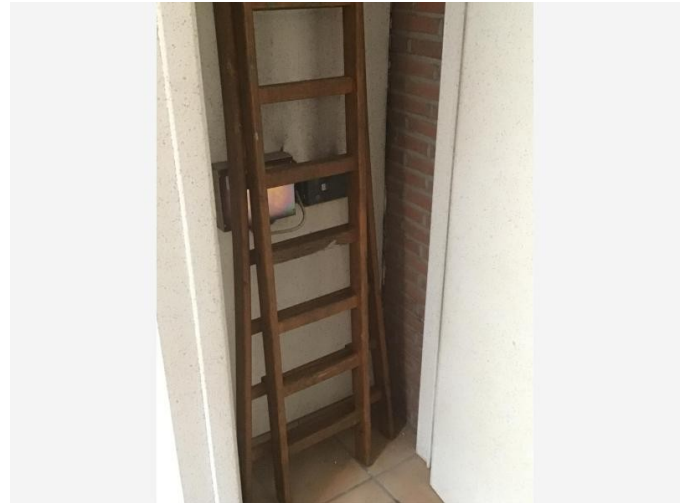
## Fiche 3: Traphal pleisterwerk

Geen asbest

| # | Type | Referentie | Resultaat |
|---|---|---|---|
| 3.1 | Mengmonster | MM01 | Geen asbest |

| Bindmiddel van materiaal | Gips - kalk |
| Hoeveelheid (oppervlakte - dikte - aantal) | • 120,00 m <sup>2</sup> - 1,00 cm - 1 stuk |

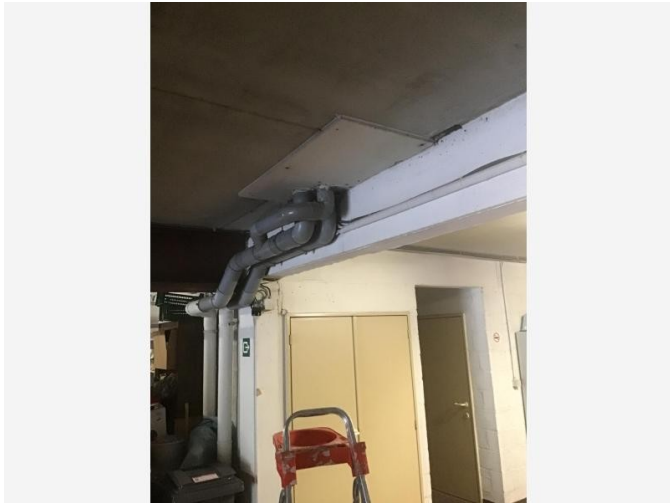
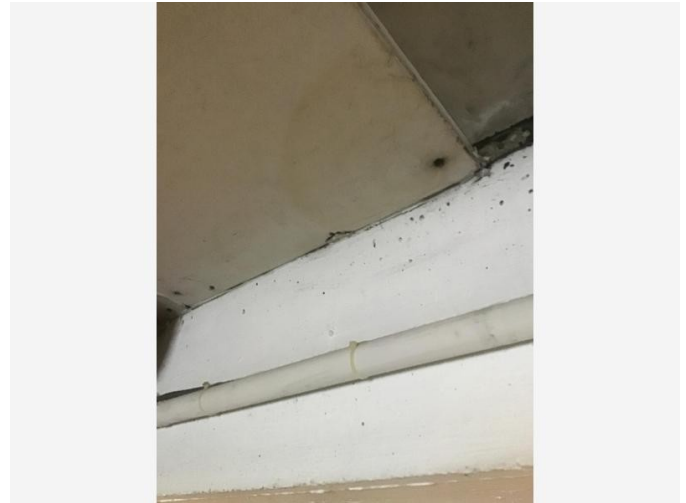
## Fiche 4: Garage plaat doorvoer

Geen asbest

| # | Type | Referentie | Resultaat |
|---|---|---|---|
| 4.1 | Puntmonster | MM02 | Geen asbest |

| Bindmiddel van materiaal | Calciumsilicaat |
| Hoeveelheid (oppervlakte - dikte - aantal) | • 5,00 m <sup>2</sup> - 2,00 cm - 1 stuk |
