# Asbestinventarisatetest

Barbarastraat 86, 3120 Tremelo

Attestnummer : 20240802-000089.000

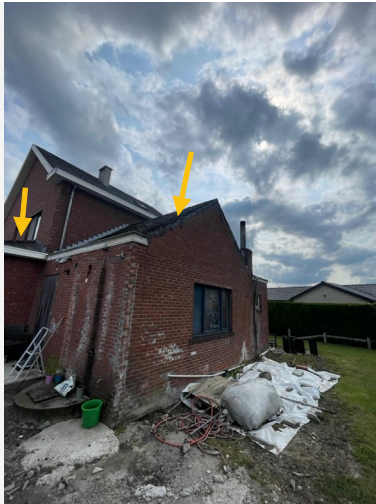
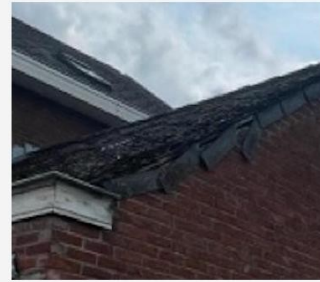
| Fiche 1: dakleien (achterste gedeelte woning)..... | 18 |

| Eindbeoordeling materiaalrisico | Verhoogd materiaalrisico en/of verhoogde kans op vezelvrijgave |

| Toestand van het materiaal | Matig beschadigd, matig verweerd |

| Beschrijving | dakleien (achterste gedeelte woning) |
| Asbestmateriaal | Dak- en gevelbekleding - Lei, shingle |
| Hoeveelheid (oppervlakte - aantal) | <ul style="list-style-type: none"><li>• 70,00 m<sup>2</sup> - 1 stuk</li></ul> |

Het asbestmateriaal valt onder de mijlpaal van 2034.

Verwijderen

- Zorg voor een veilig beheer. Vermijd het beschadigen van het asbestmateriaal. Controleer de toestand jaarlijks op wijzigingen.
- Hemelwater dat afspoelt van asbestcement daken of gevels kan asbestdeeltjes bevatten. Gebruik het enkel voor gesloten circuits (bv. spoelen toiletten). Reinig na het vervangen van het dak of de gevel de dakgoten en regenwaterput of -ton om asbesthoudend sediment of slib te verwijderen

- Eenvoudige handelingen: mag via doe-het-zelf of door werknemer(s) met opleidingsattest eenvoudige handelingen  
Dit materiaal kan verwijderd worden zonder het te beschadigen. Dakwerker dient in het bezit te zijn van een opleidingsattest eenvoudige handelingen om dit te mogen verwijderen.
- Eenvoudige handelingen: enkel door erkend asbestverwijderaar  
Dit materiaal kan verwijderd worden zonder het te beschadigen.

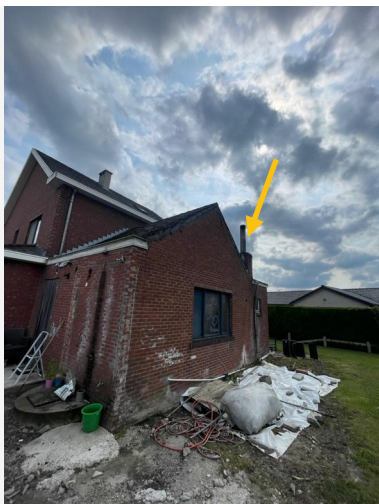
| Fiche 2: rookgaskanaal..... | 21 |

| Eindbeoordeling materiaalrisico | Zeer laag materiaalrisico en/of zeer lage kans op vezelvrijgave |

| Toestand van het materiaal | Onbeschadigd, niet verweerd |

| Beschrijving | rookgaskanaal |
| Asbestmateriaal | Rookgaskanaal |

Het asbestmateriaal valt onder de mijlpaal van 2034.

Verwijderen

- Zorg voor een veilig beheer. Vermijd het beschadigen van het asbestmateriaal. Controleer de toestand jaarlijks op wijzigingen.

- Eenvoudige handelingen: mag via doe-het-zelf of door werknemer(s) met opleidingsattest eenvoudige handelingen  
Dit materiaal kan verwijderd worden zonder het te beschadigen d.m.v. het loskappen van de stenen errond.. Dakwerker dient in het bezit te zijn van een opleidingsattest eenvoudige handelingen om dit te mogen verwijderen.
- Eenvoudige handelingen: enkel door erkend asbestverwijderaar  
Dit materiaal kan verwijderd worden zonder het te beschadigen d.m.v. het loskappen van de stenen errond.

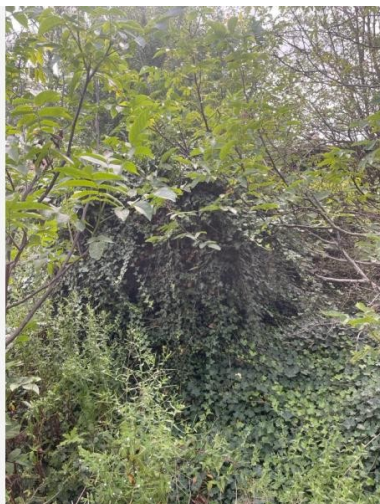
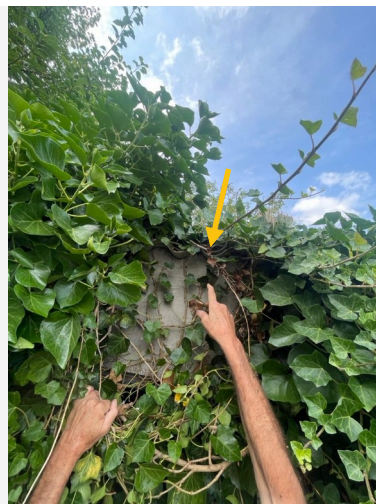
| Fiche 3: golfplaten (hok achteraan)..... | 24 |

Er dient verder te onderzocht worden of er meer dan alleen asbesthoudende golfplaten aanwezig zijn in dit hok. Gezien de overwoekende vegetatie was dit niet verder inspecteerbaar.

| Eindbeoordeling materiaalrisico | Laag materiaalrisico en/of verlaagde kans op vezelvrijgave |

| Toestand van het materiaal | Licht beschadigd, licht verweerd. Intact calciumsilicaatmateriaal of categorie III 'gebondenheid' |

| Beschrijving | golfplaten (hok achteraan) |
| Asbestmateriaal | Dak- en gevelbekleding - Golfplaat |

Het asbestmateriaal valt onder de mijlpaal van 2034.

Verwijderen

- Zorg voor een veilig beheer. Vermijd het beschadigen van het asbestmateriaal. Controleer de toestand jaarlijks op wijzigingen.
- Hemelwater dat afspoelt van asbestcement daken of gevels kan asbestdeeltjes bevatten. Gebruik het enkel voor gesloten circuits (bv. spoelen toiletten). Reinig na het vervangen van het dak of de gevel de dakgoten en regenwaterput of -ton om asbesthoudend sediment of slib te verwijderen
- Voer bijkomende staalname(s) uit.

- Eenvoudige handelingen: mag via doe-het-zelf of door werknemer(s) met opleidingsattest eenvoudige handelingen  
Dit materiaal kan verwijderd worden zonder het te beschadigen. Dakwerker dient in het bezit te zijn van een opleidingsattest eenvoudige handelingen om dit te mogen verwijderen.
- Eenvoudige handelingen: enkel door erkend asbestverwijderaar  
Dit materiaal kan verwijderd worden zonder het te beschadigen.

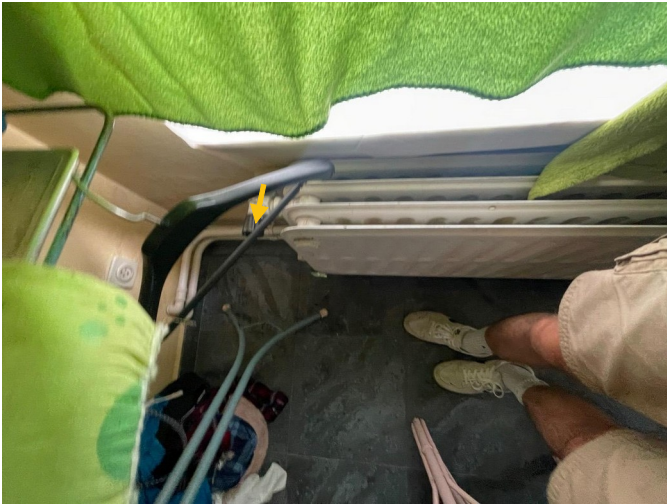
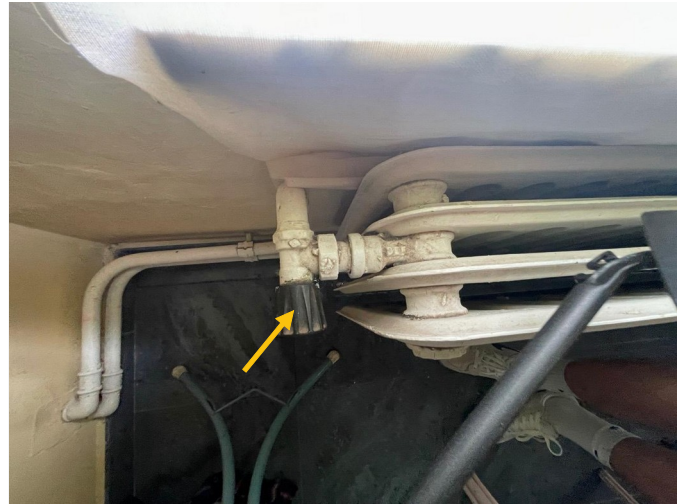
| Fiche 4: radiatorkraan..... | 27 |

| Eindbeoordeling materiaalrisico | Zeer laag materiaalrisico en/of zeer lage kans op vezelvrijgave |

| Beschrijving | radiatorkraan |
| Asbestmateriaal | Plaat, paneel, tablet - Type Bakeliet |
| Opmerking | Betreft de zwarte radiatorkranen. |

Het asbestmateriaal valt onder de mijlpaal van 2040.

Zorgvuldig beheren

- Zorg voor een veilig beheer. Vermijd het beschadigen van het asbestmateriaal. Controleer de toestand jaarlijks op wijzigingen.
- Voer bijkomende staalname(s) uit.

- Eenvoudige handelingen: mag via doe-het-zelf of door werknemer(s) met opleidingsattest eenvoudige handelingen  
Dit materiaal kan verwijderd worden zonder het te beschadigen.

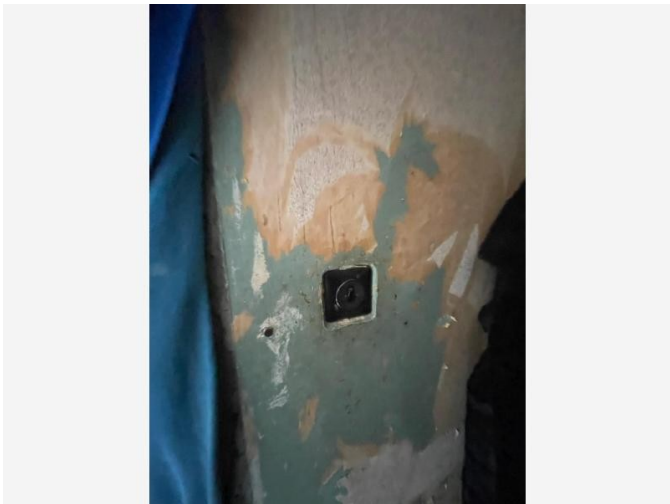
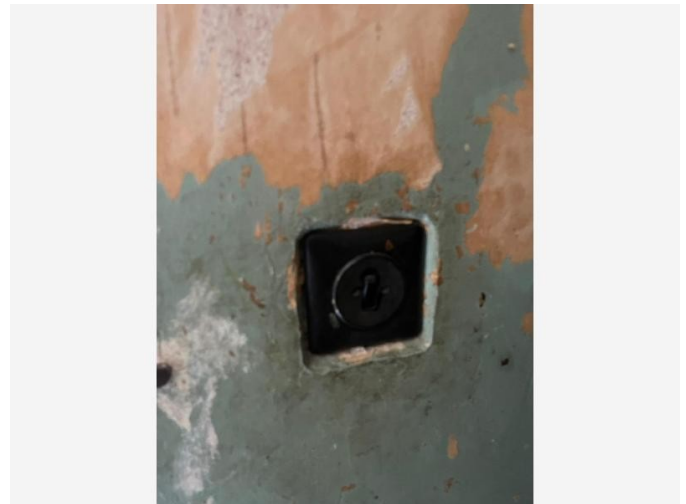
| Fiche 5: bakeliet schakelaars en elek toepassingen..... | 30 |

| Eindbeoordeling materiaalrisico | Zeer laag materiaalrisico en/of zeer lage kans op vezelvrijgave |

| Beschrijving | bakeliet schakelaars en elek toepassingen |
| Asbestmateriaal | Plaat, paneel, tablet - Type Bakeliet |

Het asbestmateriaal valt onder de mijlpaal van 2040.

Zorgvuldig beheren

- Zorg voor een veilig beheer. Vermijd het beschadigen van het asbestmateriaal. Controleer de toestand jaarlijks op wijzigingen.
- Voer bijkomende staalname(s) uit.

- Eenvoudige handelingen: mag via doe-het-zelf of door werknemer(s) met opleidingsattest eenvoudige handelingen  
Deze toepassing kan eenvoudig verwijderd worden zonder het te beschadigen.

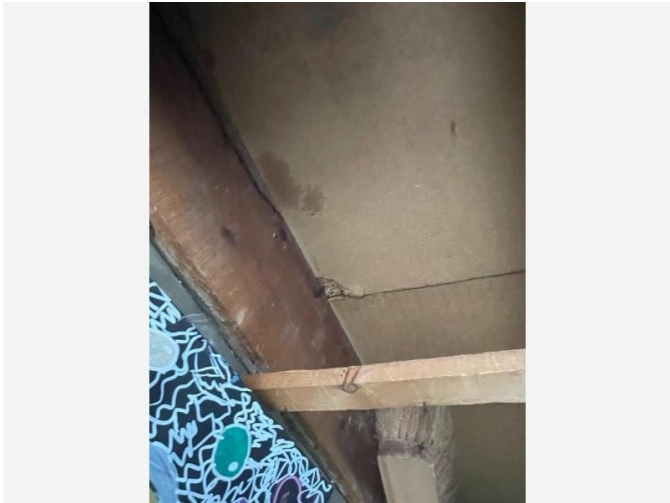
| Fiche 6: houtvezelplaat..... | 34 |

Betreft houtvezelbeplating op gelijkvloers achteraan. Echter is het aangewezen om de achterliggende lagen nader te onderzoeken gezien de asbesthoudende dakleien op de buitenschil.

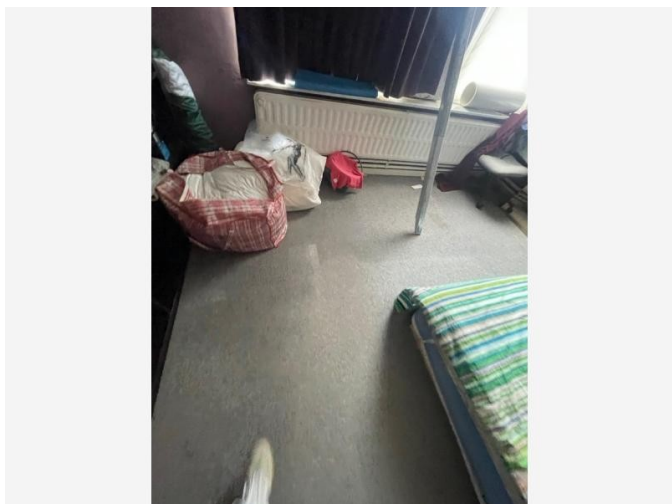
| Fiche 7: vloeren..... | 35 |

De vloeren op de eerste verdieping bestaan uit tapijt en zijn niet asbestverdacht.

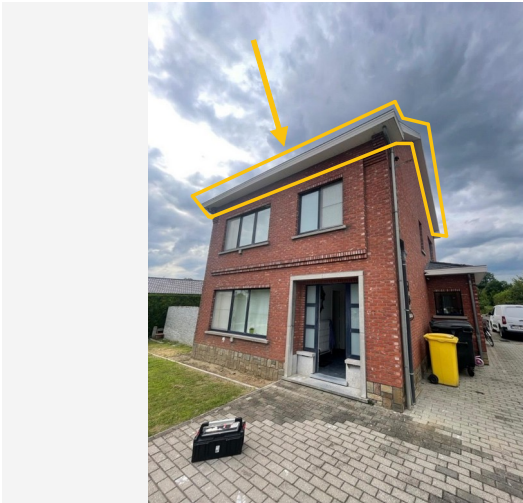
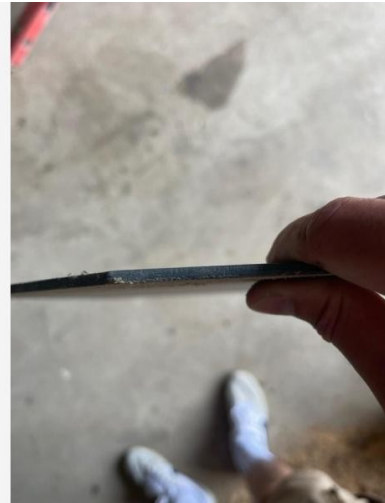
| Fiche 9: dakleien (voorste gedeelte woning)..... | 38 |

Geen asbest

| Opmerking | <p>De dakleien op het voorste gedeelte van de woning zijn asbestvrije leien. De eigenaar heeft tevens nog enkele hiervan in stock liggen. Zie foto van doorsnede waarin duidelijk geen vezels zichtbaar zijn.</p> <p>Volgens de eigenaar werd het voorste dakgedeelte vernieuwd in 2002, al zijn hier geen bewijsdocumenten van.</p> |

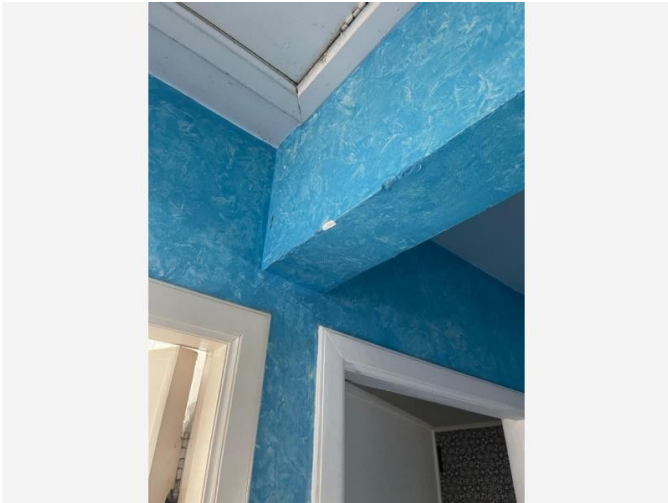
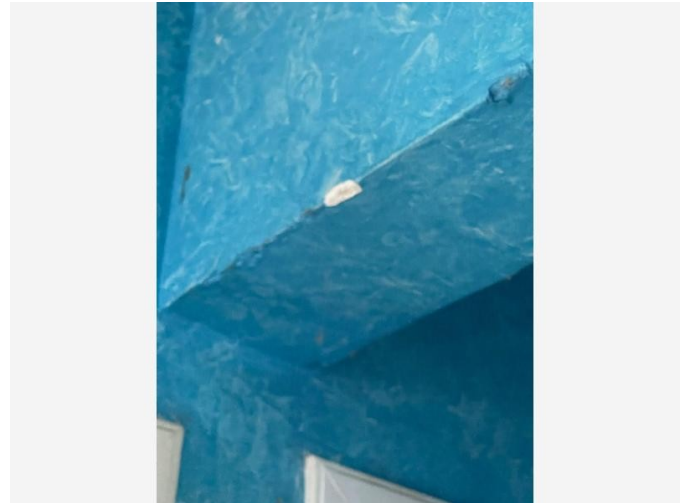
## Fiche 10: plafondpleister

Geen asbest

| # | Type | Referentie | Resultaat |
|---|---|---|---|
| 10.1 | Mengmonster | MM02 | Geen asbest |

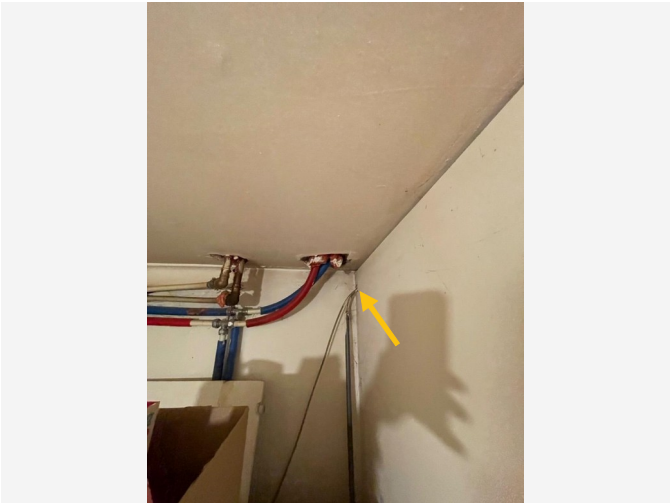
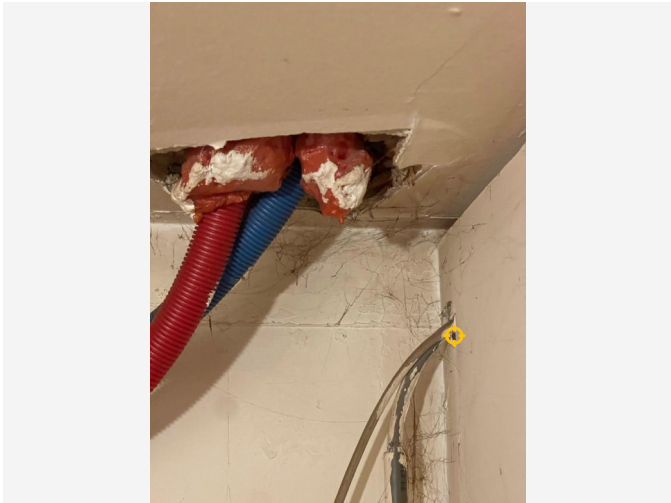
| Fiche 11: wandpleister..... | 42 |

Geen asbest

| # | Type | Referentie | Resultaat |
|---|---|---|---|
| 11.1 | Mengmonster | MM01 | Geen asbest |
