# Asbestinventarisatetest

Haachtstraat 47, 3020 Herent

Attestnummer : 20251230-000081.000

Uitgegeven op : 30.12.2025

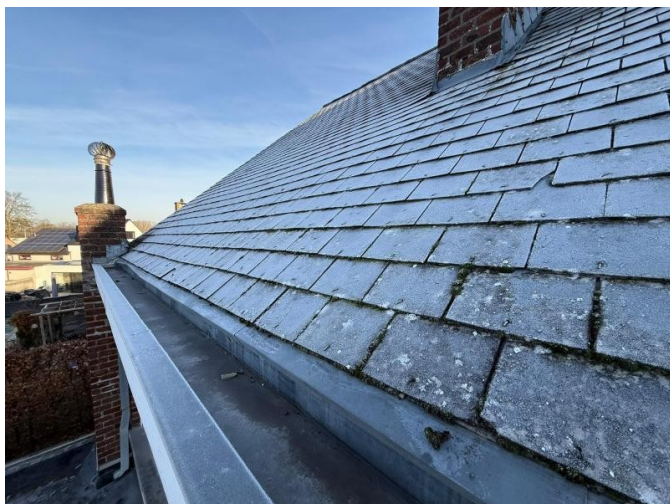
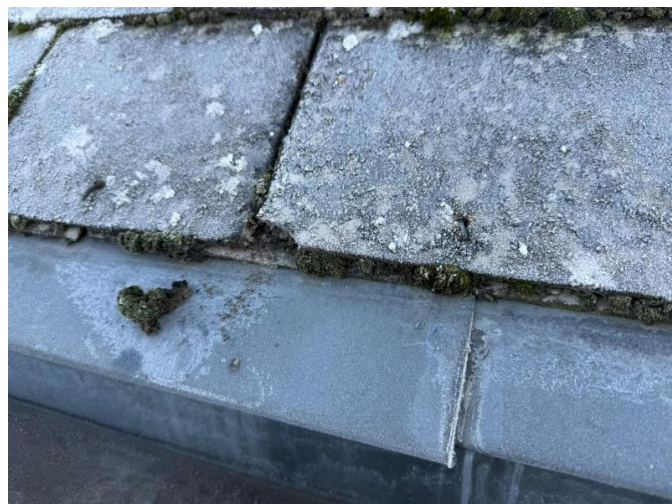
Het asbestmateriaal valt onder de mijlpaal van 2040.

**Dringend verwijderen**

| Beschrijving | Slib dakgoot |
| Bron van de resten | Dakleien hoofddak. |
| Gebondenheid resten | Niet hecht |

- Verwijder het asbestafval.

- Eenvoudige handelingen: mag via doe-het-zelf of door werknemer(s) met opleidingsattest eenvoudige handelingen  
De aangetroffen asbesttoepassing mag verwijderd worden via eenvoudige handelingen door een doe-het-zelf of een werknemer met een attest.

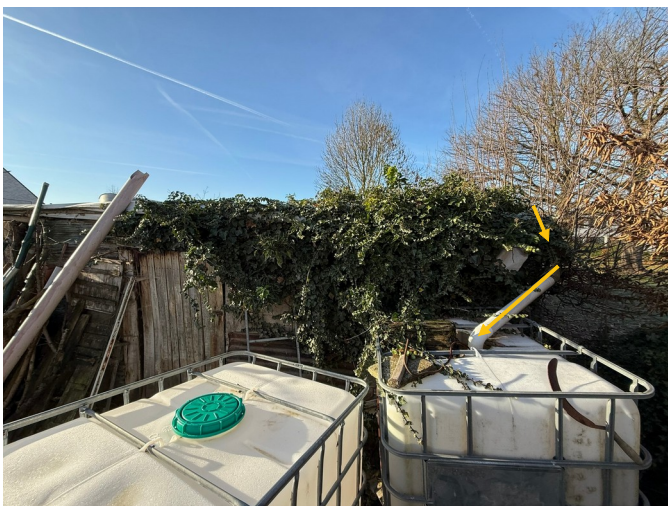
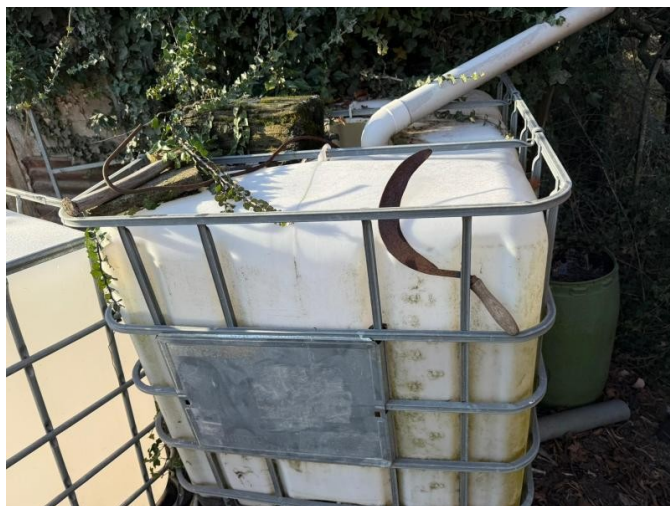
Het asbestmateriaal valt onder de mijlpaal van 2040.

**Dringend verwijderen**

| Beschrijving | Slib regenwaterton stal |
| Bron van de resten | Golfplaten stal. |
| Gebondenheid resten | Niet hecht |

- Verwijder het asbestafval.
- Voer bijkomende staalname(s) uit.

- Eenvoudige handelingen: mag via doe-het-zelf of door werknemer(s) met opleidingsattest eenvoudige handelingen  
De aangetroffen asbesttoepassing is hechtgebonden en mag verwijderd worden via eenvoudige handelingen door een doe-het-zelfer of een werknemer met een attest.
  1. Wettelijk kader waar eerst geïnformeerd moet worden:  
Verwijdering moet gebeuren volgens: [www.asbestinfo.be](http://www.asbestinfo.be) (OVAM) / Codex welzijn op het werk, boek VI, titel 3
  2. Verwijderingsmethode:  
Maak het materiaal licht vochtig  
Gebruik enkel manueel gereedschap

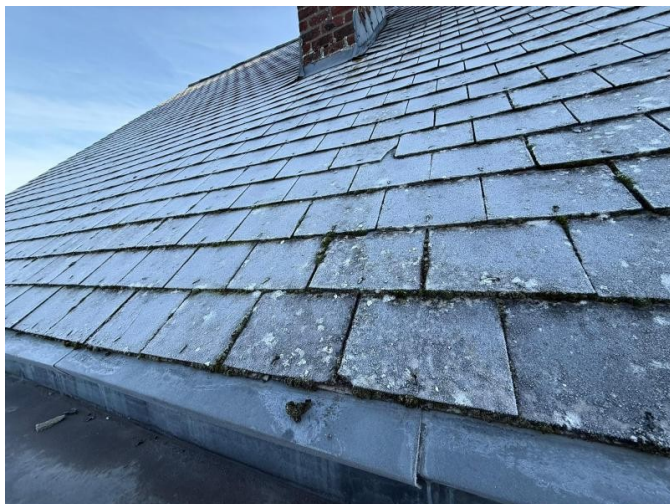
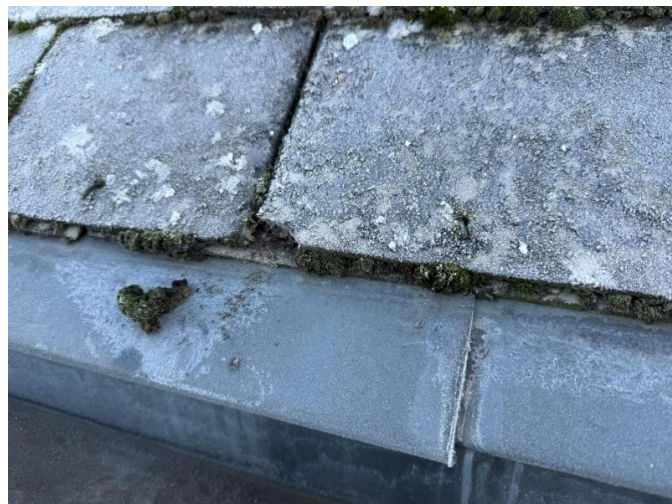
Het asbestmateriaal valt onder de mijlpaal van 2034.

Verwijderen

- Zorg voor een veilig beheer. Vermijd het beschadigen van het asbestmateriaal. Controleer de toestand jaarlijks op wijzigingen.
- Hemelwater dat afspoelt van asbestcement daken of gevels kan asbestdeeltjes bevatten. Gebruik het enkel voor gesloten circuits (bv. spoelen toiletten). Reinig na het vervangen van het dak of de gevel de dakgoten en regenwaterput of -ton om asbesthoudend sediment of slib te verwijderen

- Eenvoudige handelingen: enkel door erkend asbestverwijderaar  
Gezien de staat van de leien, die redelijk verweerd zijn, en hoewel deze eventueel door eenvoudige handelingen verwijderd kunnen worden, adviseer ik als deskundige om de verwijdering te laten uitvoeren door een erkende asbestverwijderaar. Dit garandeert de veiligheid van zowel de bewoners als de burens.

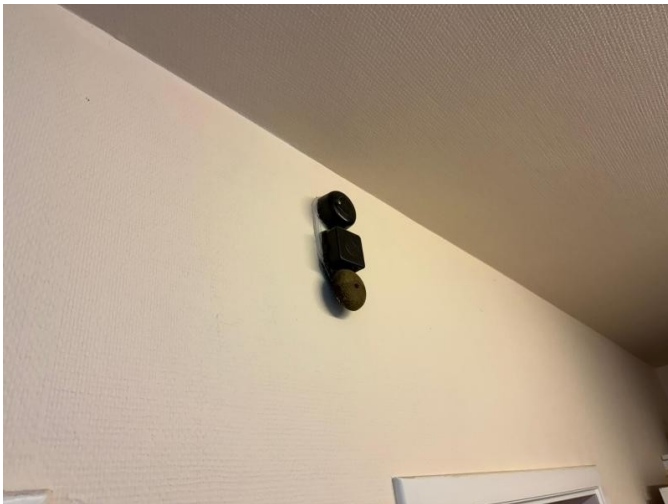
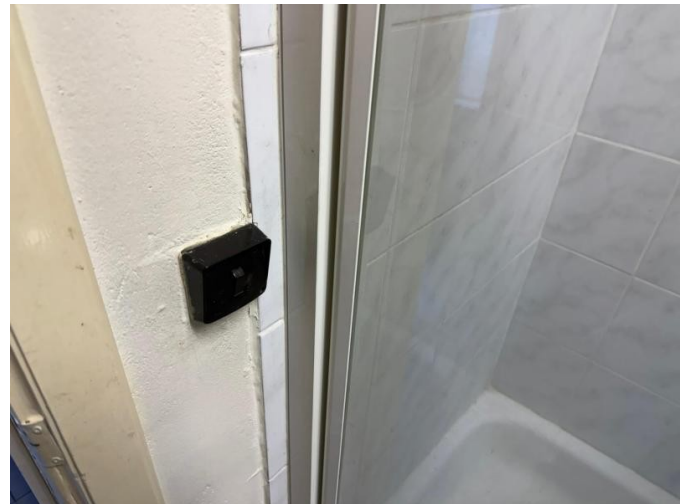
| Identificatiemethode | <p>De asbestdeskundige beoordeelt het materiaal als asbestverdacht en dus asbesthoudend, en dit zonder monstername.</p> <p>Motivatie: De monstername brengt andere schade aan dan schade die inherent is aan de monstername.</p> |

- Eenvoudige handelingen: mag via doe-het-zelf of door werknemer(s) met opleidingsattest eenvoudige handelingen  
De aangetroffen asbesttoepassing is hechtgebonden en mag verwijderd worden via eenvoudige handelingen door een doe-het-zelfer of een werknemer met een attest.
  1. Wettelijk kader waar eerst geïnformeerd moet worden:  
Verwijdering moet gebeuren volgens: [www.asbestinfo.be](http://www.asbestinfo.be) (OVAM) / Codex welzijn op het werk, boek VI, titel 3
  2. Verwijderingsmethode:  
Maak het materiaal licht vochtig  
Gebruik enkel manueel gereedschap

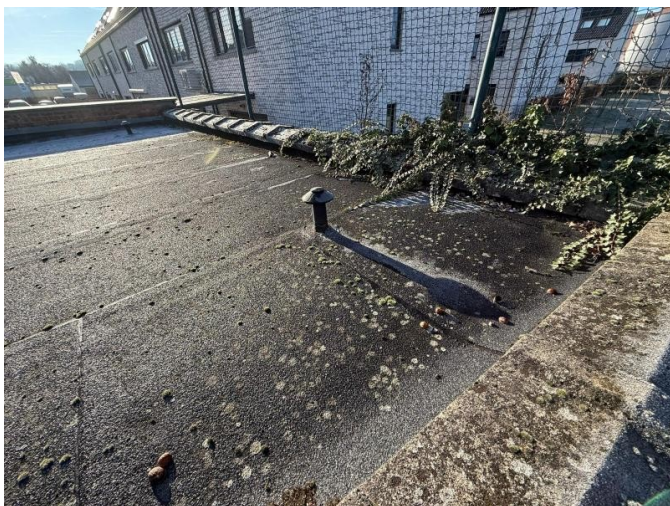
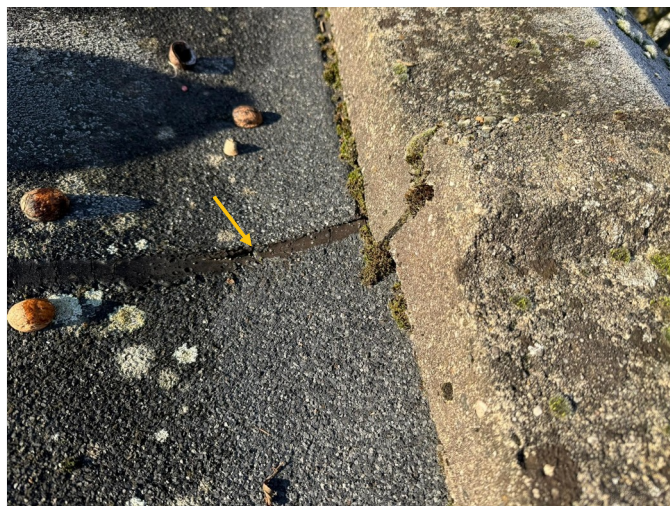
## Fiche 17: Roofing

Geen asbest

| Opmerking | Om gevolgschade en lekkages te voorkomen en niet destructief te werk te gaan, is alleen de toplaag bemonsterd. We kunnen geen uitspraak doen over de onderliggende lagen. Bij renovatie of sloop dient er een destructief onderzoek uitgevoerd te worden van de roofing. |

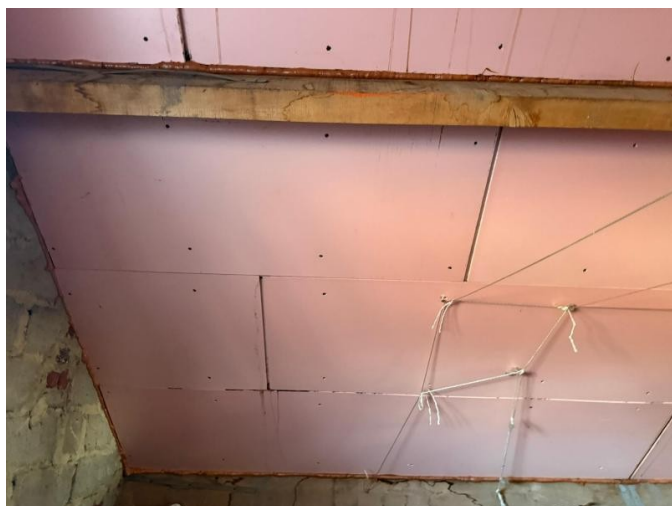
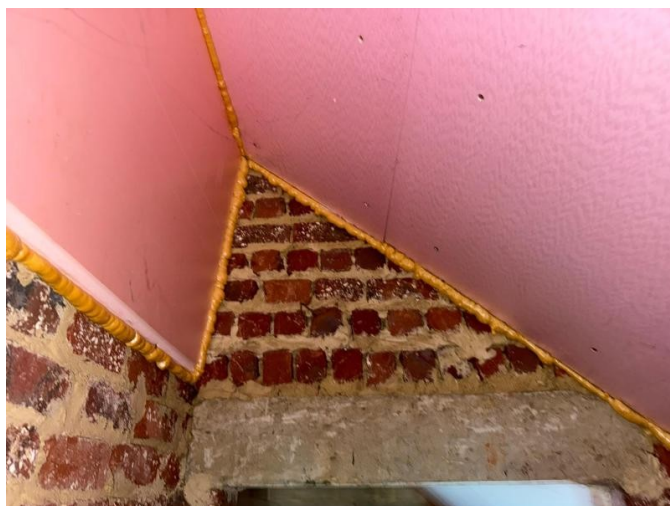
### Fiche 20: Onderdak: niet asbest verdacht

| Beschrijving | Notitie | Terug te vinden op plannen |
|---|---|---|
| Fiche 20: Onderdak: niet asbest verdacht | Het onderdak wat zichtbaar is, is niet asbest verdacht. De eventuele tussenliggende lagen tussen het zichtbaar onderdak en de dakbedekking is niet waarneembaar zonder destructief onderzoek. | - |
