# Asbestinventarisatetest

Molenstraat 24, 3078 Kortenberg

Attestnummer : 20260109-000309.000

Uitgegeven op : 09.01.2026

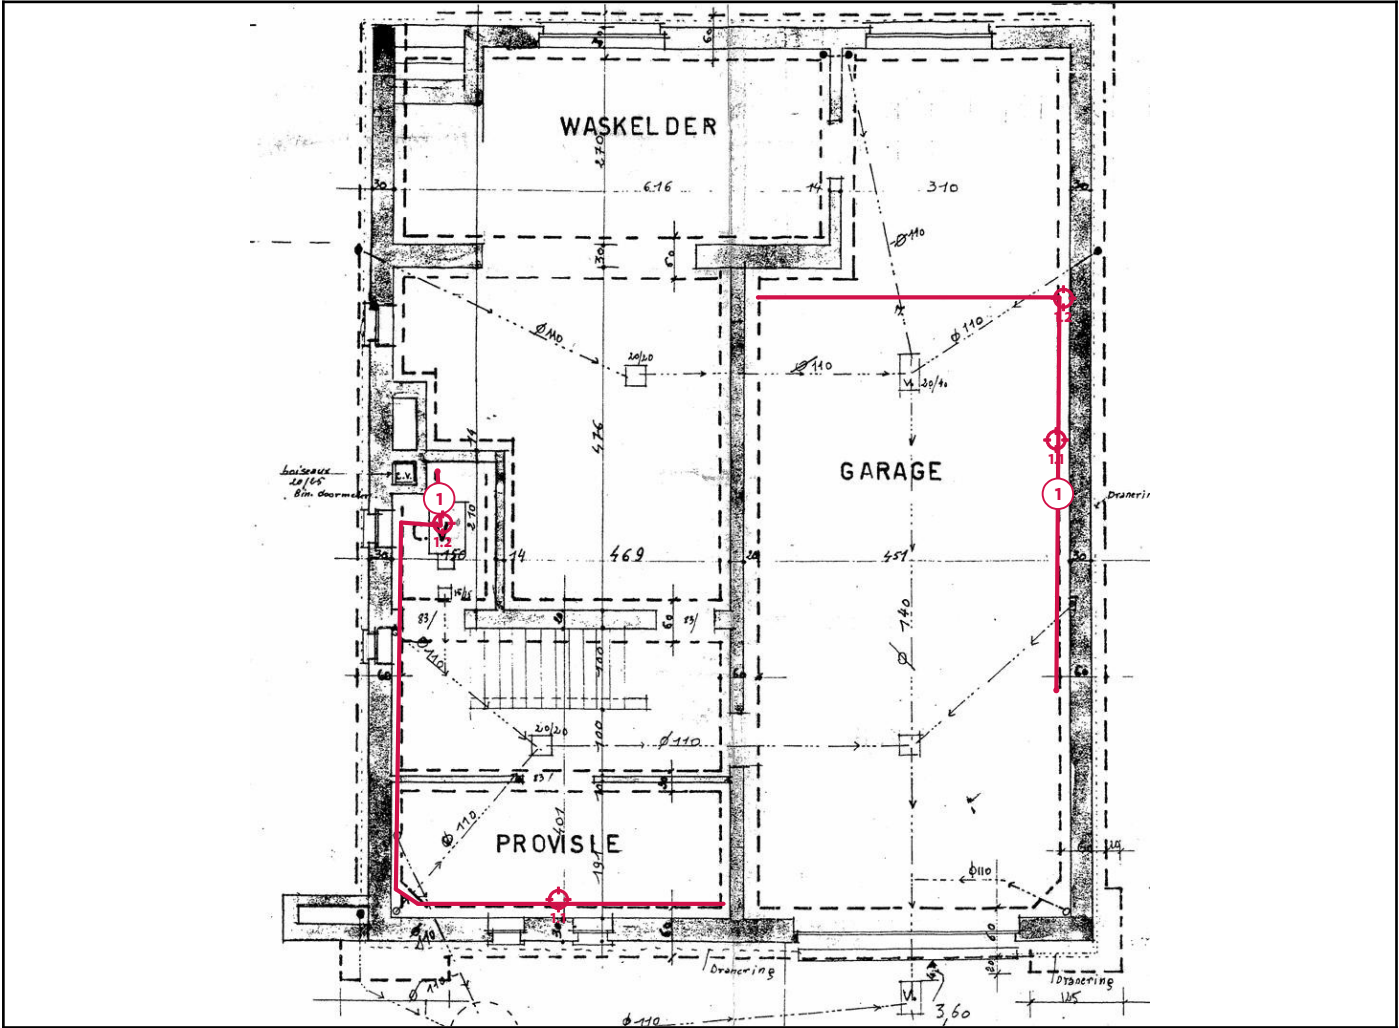
Plan 1.1: V-1

| Beschrijving | Type | Actie |
|---|---|---|
| 1. Leidingisolatie | Asbestmateriaal | Dringend verwijderen |

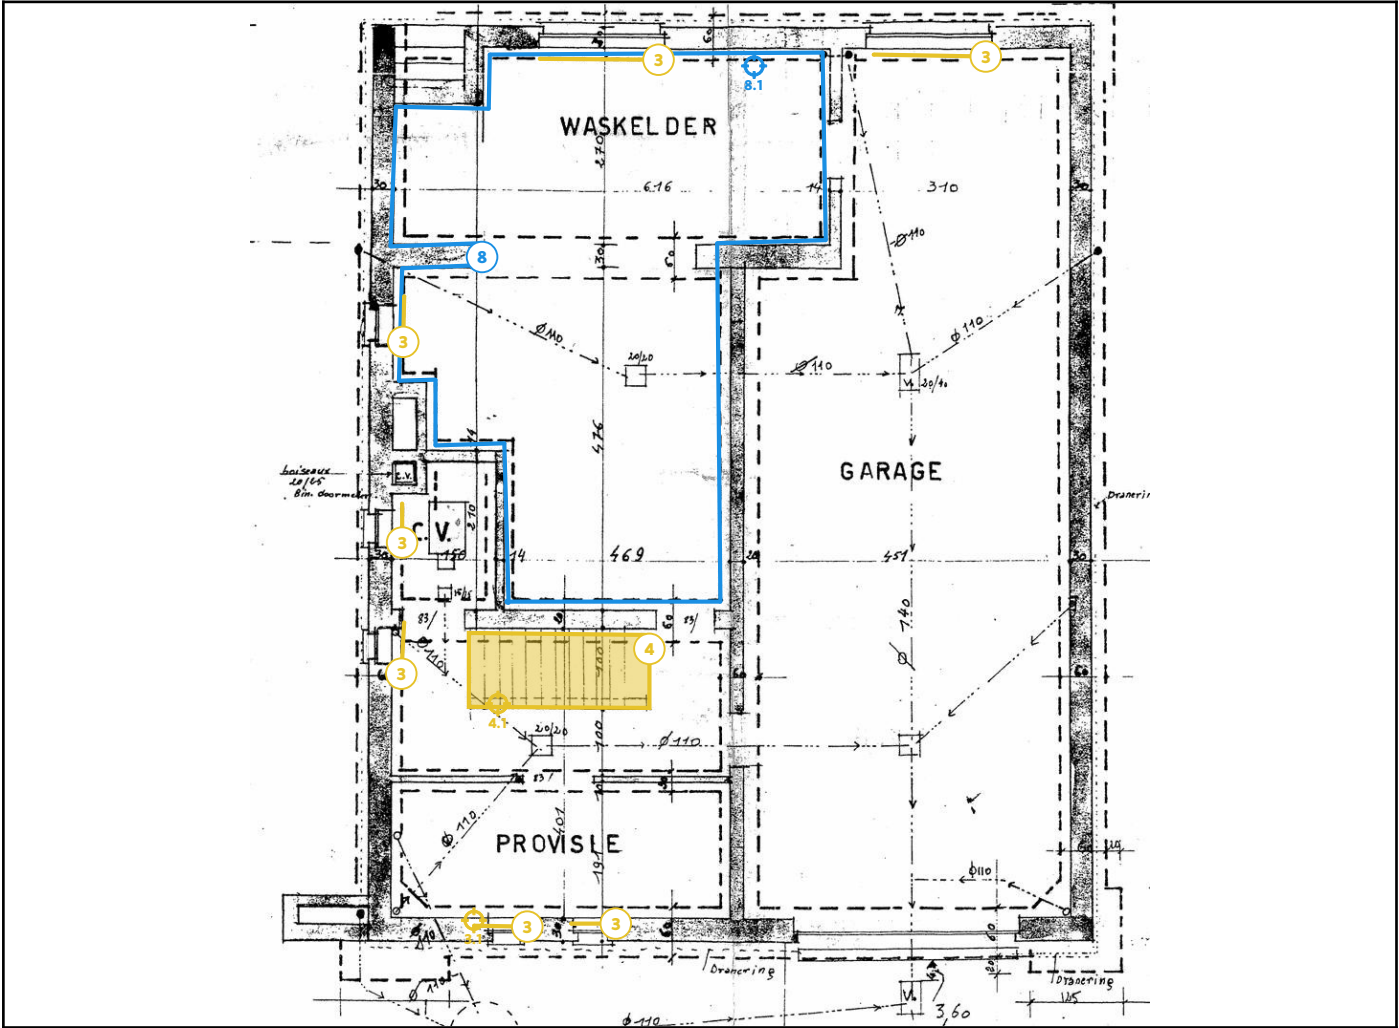
# Plan 1.2: V-1

| Beschrijving | Type | Actie |
|---|---|---|
| 3. Vensterbanken binnen | Asbestmateriaal | Zorgvuldig beheren |
| 4. Trap | Asbestmateriaal | Zorgvuldig beheren |

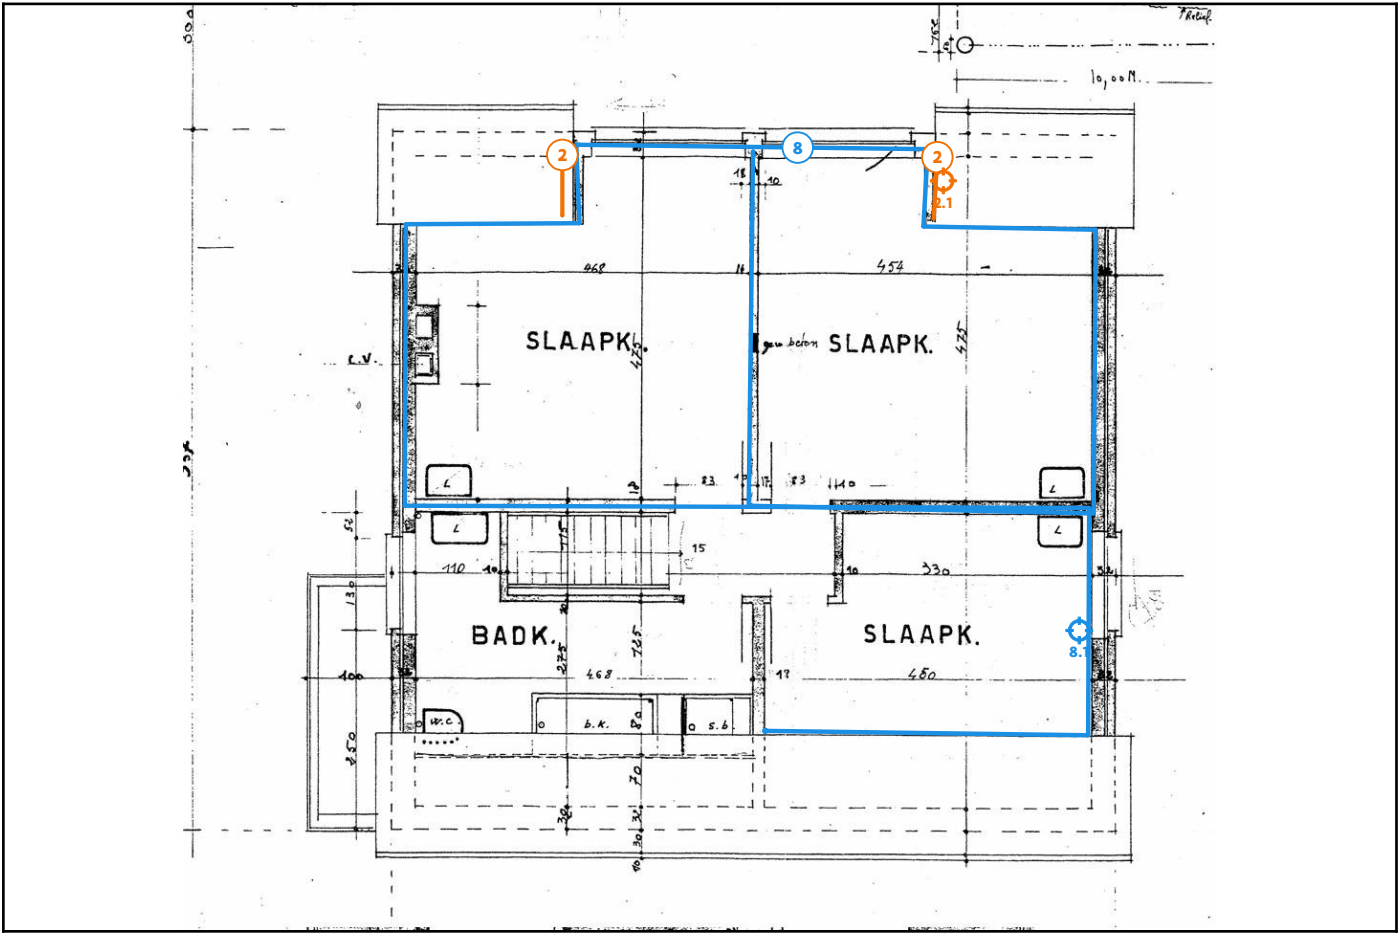
# Plan 1.5: V1

| Beschrijving | Type | Actie |
|---|---|---|
| 2. Gevellei dakkappel | Asbestmateriaal | Verwijderen |

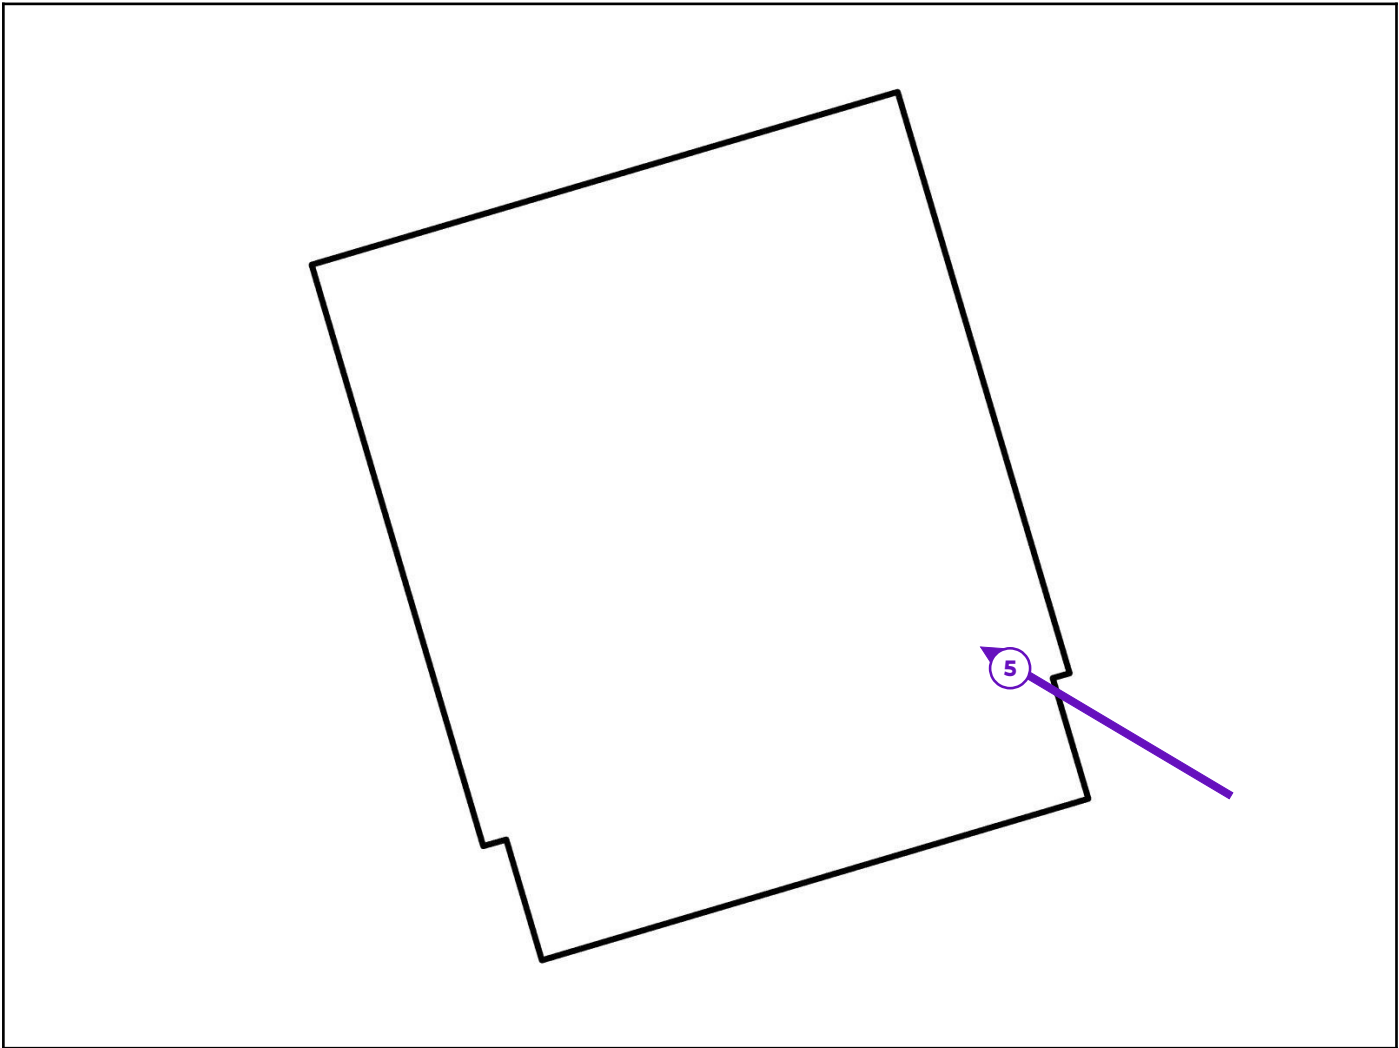
# Plan 1.7: Dak

| Beschrijving | Type | Actie |
|---|---|---|
| 5. Rookgaskanaal | Beperking | - |

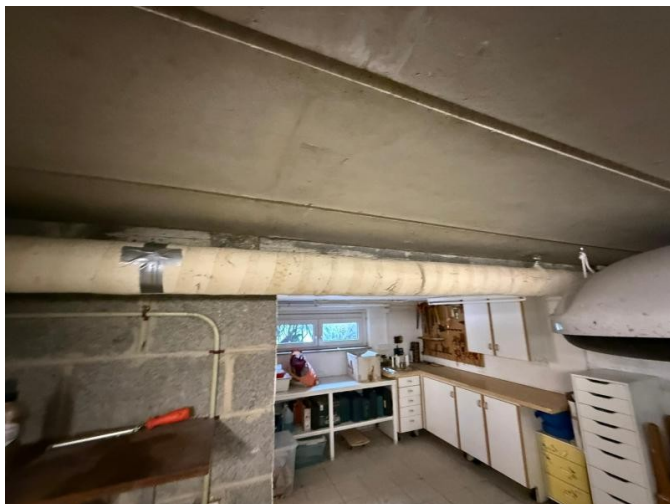
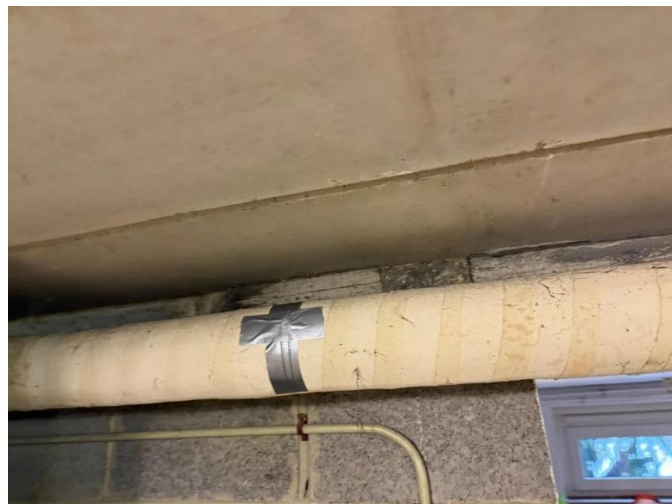
Het asbestmateriaal valt onder de mijlpaal van 2034.

**Dringend verwijderen**

| Eindbeoordeling materiaalrisico | Hoog materiaalrisico en/of hoge kans op vezelvrijgave |

| Gebondenheid | Categorie 2: niet-hechtgebonden met matrix |
| Asbestsoort (vezeltype) | Amfibool aanwezig, uitgezonderd crocidoliet |
| Asbestconcentratie | Laag (< 50%) |
| Afschermingsgraad van het gehele materiaal | Geheel of deels (ook) vrij aan de binnenlucht |
| Toestand van het materiaal | Matig beschadigd, matig verweerd |

| # | Type | Referentie | Resultaat |
|---|---|---|---|
| 1.1 | Mengmonster | ST 3 | Chrysotiel, Amosiet |
| 1.2 | Mengmonster | ST 4 | Chrysotiel, Amosiet |

| Beschrijving | Leidingisolatie |
| Asbestmateriaal | In-situ afwerkingslagen - Thermische isolatie |

- Verwijder dit asbestmateriaal zo snel mogelijk. Volg de toestand goed op.

- Hermetische zone (erkend asbestverwijderaar)  
Bepaalde asbestmaterialen mogen enkel door erkende asbestverwijderaars verwijderd worden via de techniek hermetische zone of met de couveusezakmethode. De ondernemingen in deze lijst zijn erkend voor het uitvoeren van asbestverwijdering zowel met eenvoudige handelingen als volgens de hermetisch afgesloten zone, tenzij anders vermeld. Zij volgen daarbij strikte veiligheidsprocedures en gebruiken gespecialiseerd materieel.

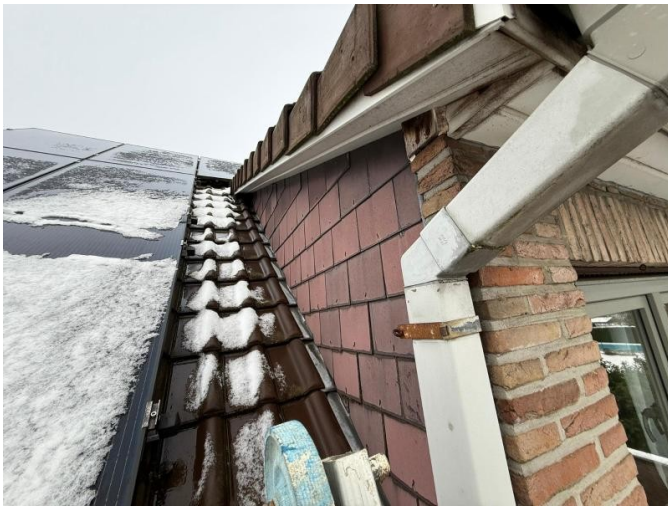
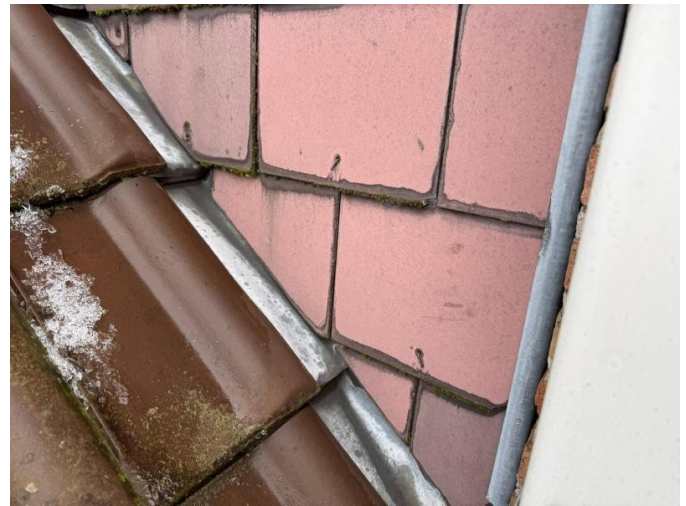
Het asbestmateriaal valt onder de mijlpaal van 2034.

Verwijderen

| Eindbeoordeling materiaalrisico | Laag materiaalrisico en/of verlaagde kans op vezelvrijgave |

| Gebondenheid | Categorie 1: hechtgebonden in oorsprong |
| Asbestsoort (vezeltype) | Alleen chrysotiel |
| Afschermingsgraad van het gehele materiaal | Geheel of deels vrij aan de buitenlucht |
| Toestand van het materiaal | Licht beschadigd, licht verweerd. Intact calciumsilicaatmateriaal of categorie III 'gebondenheid' |

| # | Type | Referentie | Resultaat |
|---|---|---|---|
| 2.1 | Puntmonster | ST 7 | Chrysotiel |

| Beschrijving | Gevellei dakkappel |
| Asbestmateriaal | Dak- en gevelbekleding - Lei, shingle |

- Zorg voor een veilig beheer. Vermijd het beschadigen van het asbestmateriaal. Controleer de toestand jaarlijks op wijzigingen.

- Eenvoudige handelingen: mag via doe-het-zelf of door werknemer(s) met opleidingsattest eenvoudige handelingen  
De aangetroffen asbesttoepassing is hechtgebonden en mag verwijderd worden via eenvoudige handelingen door een doe-het-zelfer of een werknemer met een attest.
  1. Wettelijk kader waar eerst geïnformeerd moet worden:  
Verwijdering moet gebeuren volgens: [www.asbestinfo.be](http://www.asbestinfo.be) (OVAM) / Codex welzijn op het werk, boek VI, titel 3
  2. Verwijderingsmethode:  
Maak het materiaal licht vochtig  
Gebruik enkel manueel gereedschap

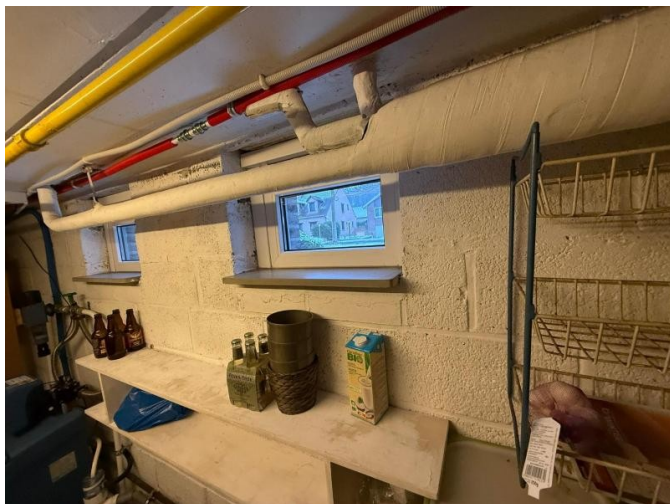
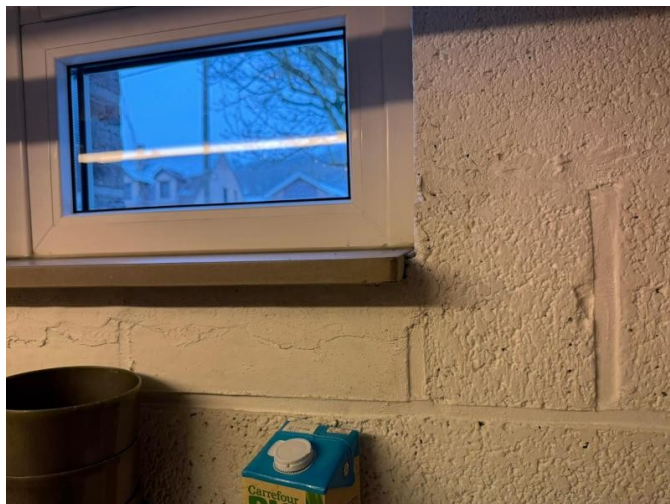
Het asbestmateriaal valt onder de mijlpaal van 2040.

Zorgvuldig beheren

| Eindbeoordeling materiaalisico | Zeer laag materiaalisico en/of zeer lage kans op vezelvrijgave |

| Toestand van het materiaal | Onbeschadigd, niet verweerd |

| # | Type | Referentie | Resultaat |
|---|---|---|---|
| 3.1 | Puntmonster | ST 5 | Chrysotiel |

| Beschrijving | Vensterbanken binnen |
| Asbestmateriaal | Plaat, paneel, tablet - Type Massal |

- Zorg voor een veilig beheer. Vermijd het beschadigen van het asbestmateriaal. Controleer de toestand jaarlijks op wijzigingen.

- Eenvoudige handelingen: mag via doe-het-zelf of door werknemer(s) met opleidingsattest eenvoudige handelingen  
De aangetroffen asbesttoepassing is hechtgebonden en mag verwijderd worden via eenvoudige handelingen door een doe-het-zelfer of een werknemer met een attest.
  1. Wettelijk kader waar eerst geïnformeerd moet worden:  
Verwijdering moet gebeuren volgens: [www.asbestinfo.be](http://www.asbestinfo.be) (OVAM) / Codex welzijn op het werk, boek VI, titel 3
  2. Verwijderingsmethode:  
Maak het materiaal licht vochtig  
Gebruik enkel manueel gereedschap

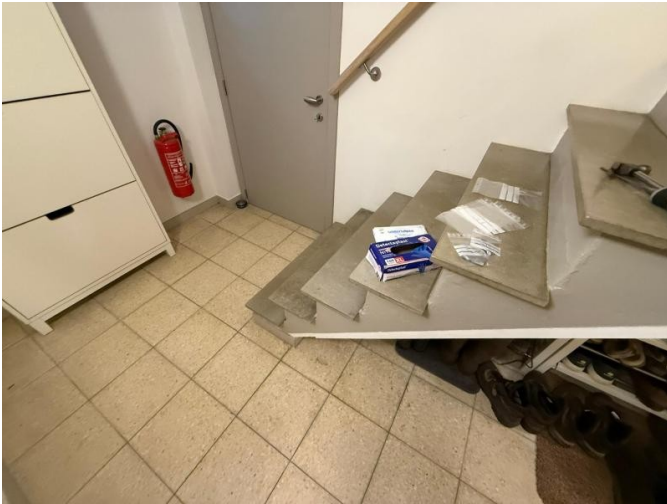
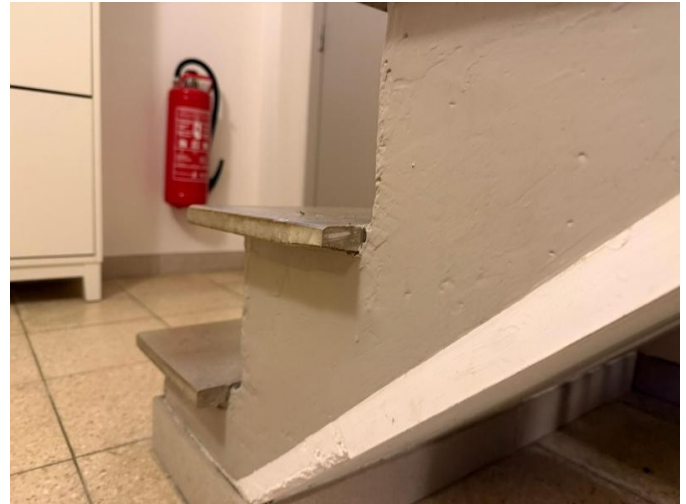
Het asbestmateriaal valt onder de mijlpaal van 2040.

Zorgvuldig beheren

| Eindbeoordeling materiaalisico | Zeer laag materiaalisico en/of zeer lage kans op vezelvrijgave |

| Toestand van het materiaal | Onbeschadigd, niet verweerd |

| # | Type | Referentie | Resultaat |
|---|---|---|---|
| 4.1 | Puntmonster | ST 6 | Chrysotiel |

| Beschrijving | Trap |
| Asbestmateriaal | Plaat, paneel, tablet - Type Massal |

- Zorg voor een veilig beheer. Vermijd het beschadigen van het asbestmateriaal. Controleer de toestand jaarlijks op wijzigingen.

- Eenvoudige handelingen: mag via doe-het-zelf of door werknemer(s) met opleidingsattest eenvoudige handelingen  
De aangetroffen asbesttoepassing is hechtgebonden en mag verwijderd worden via eenvoudige handelingen door een doe-het-zelfer of een werknemer met een attest.
  1. Wettelijk kader waar eerst geïnformeerd moet worden:  
Verwijdering moet gebeuren volgens: [www.asbestinfo.be](http://www.asbestinfo.be) (OVAM) / Codex welzijn op het werk, boek VI, titel 3
  2. Verwijderingsmethode:  
Maak het materiaal licht vochtig  
Gebruik enkel manueel gereedschap

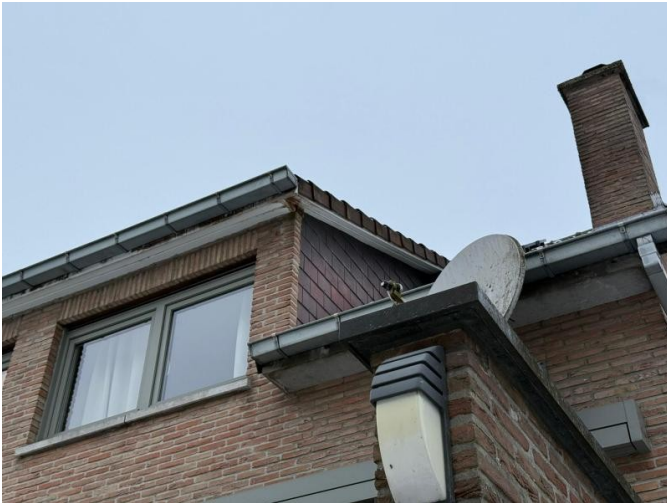
*Situeringsfoto*

**Reden:** Er is geen volledige risicobeoordeling mogelijk

**Uitleg van de asbestdeskundige:** De binnenzijde van de rookgaskanalen zijn niet inspecteerbaar zonder destructieve handelingen.

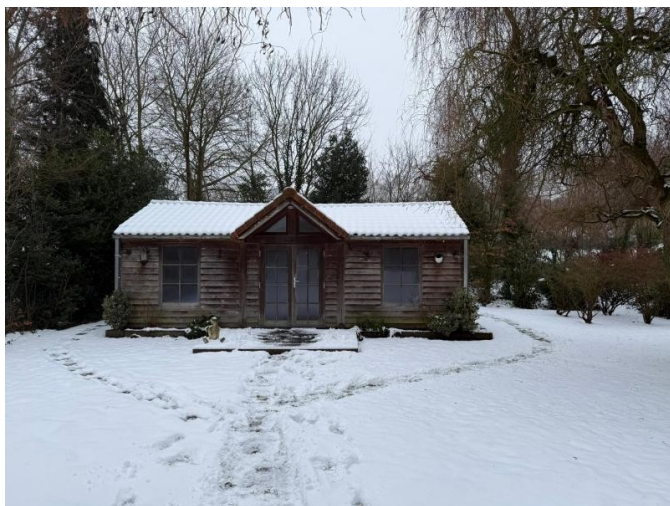
*Situeringsfoto*

**Bouwjaar:** 2014

*Constructies gebouwd vanaf 2001 moeten niet onderzocht worden*

| Opmerking | De houten chalet in de tuin is in 2014 gebouwd, met factuur als bewijs. |

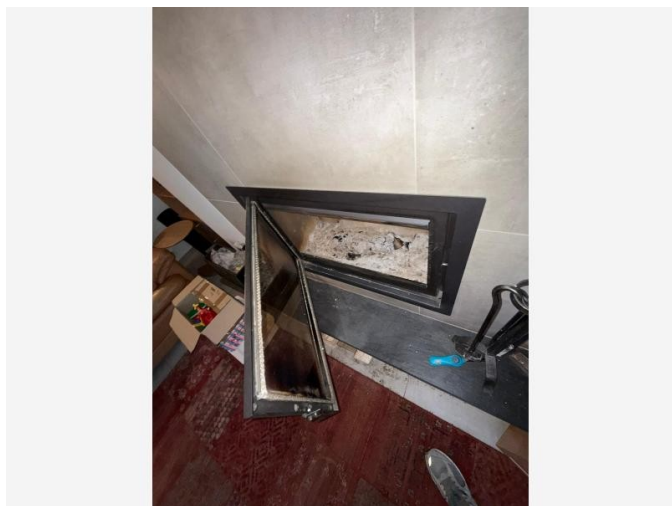
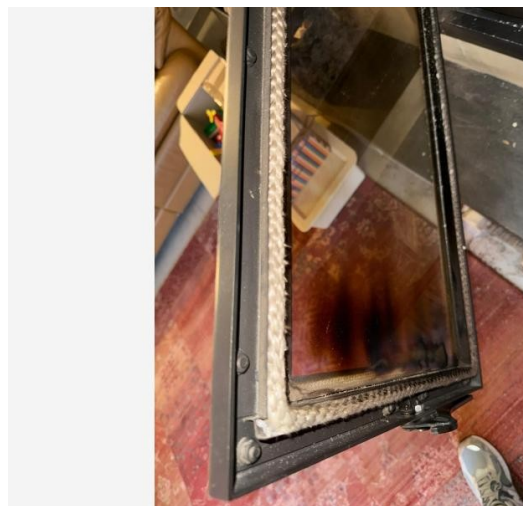
De koord in de kachel is glimmend, dit is niet asbest verdacht.

| Basis voor advies | De asbestdeskundige beoordeelt het materiaal als niet-asbestverdacht. |

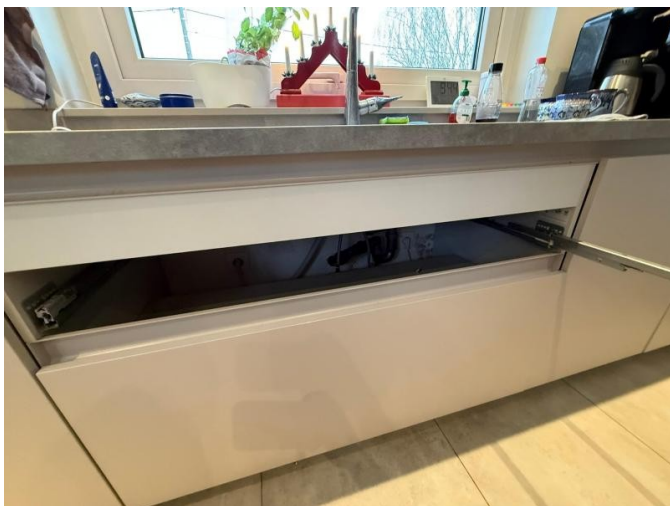
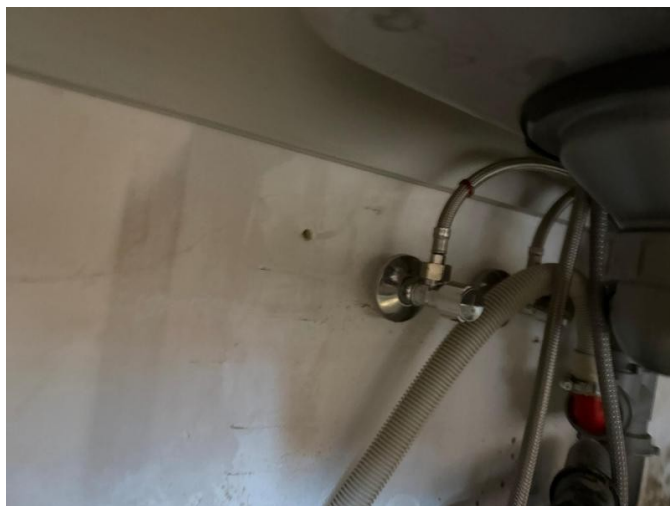
## Fiche 8: Pleisterwerk muren

Geen asbest

| # | Type | Referentie | Resultaat |
|---|---|---|---|
| 8.1 | Mengmonster | ST 1 | Geen asbest |

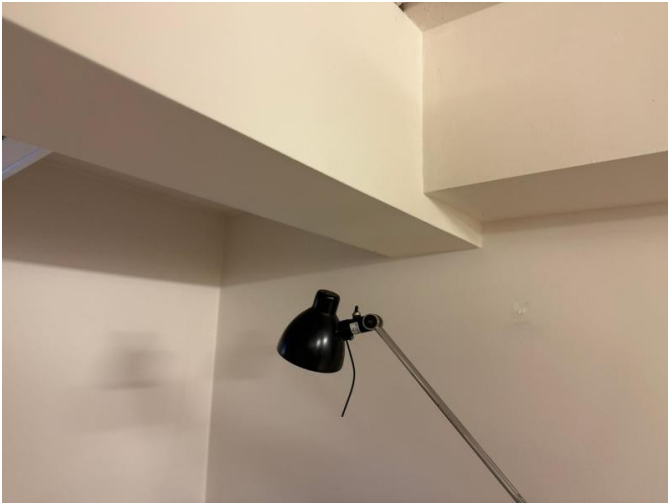
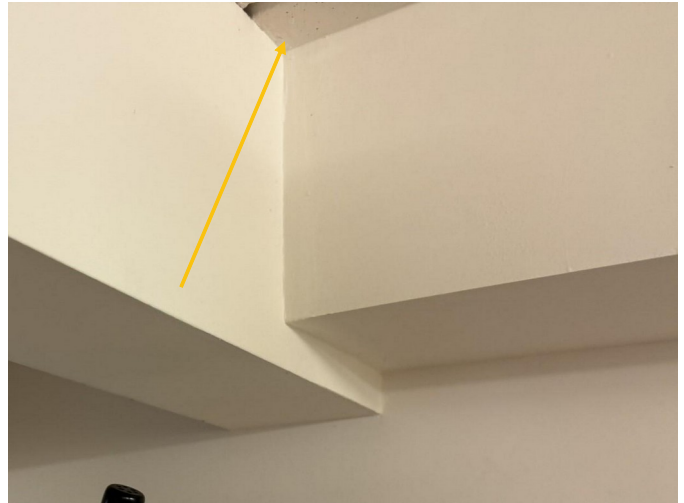
## Fiche 9: Pleisterwerk plafond

Geen asbest

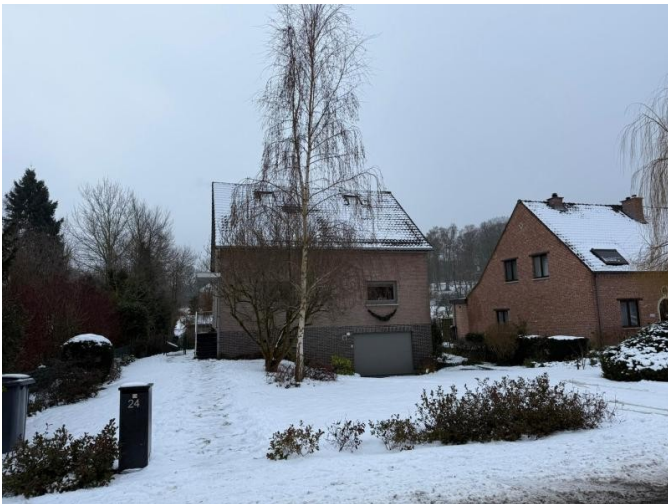
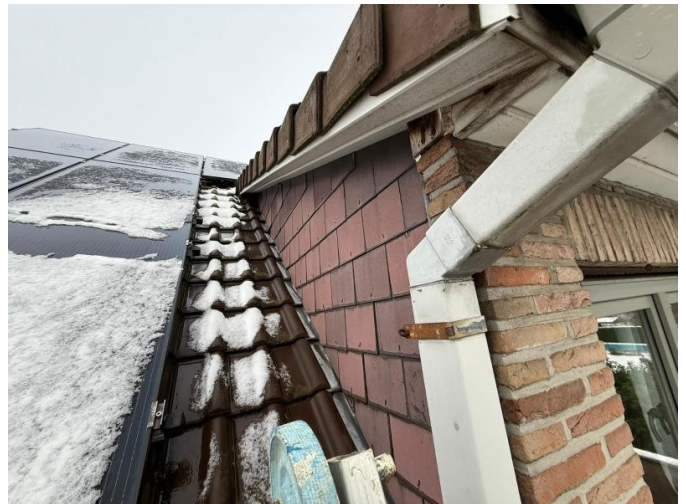
## Fiche 12: Dakbedekking: dakpannen

| Beschrijving | Notitie | Terug te vinden op plannen |
|---|---|---|
| Fiche 12: Dakbedekking: dakpannen | De dakbedekking bestaat uit niet asbestverdachte dakpannen. | - |
