# Asbestinventarisatattest

Dorpsstraat 27A, 3020 Herent

Attestnummer : 20260108-000271.002

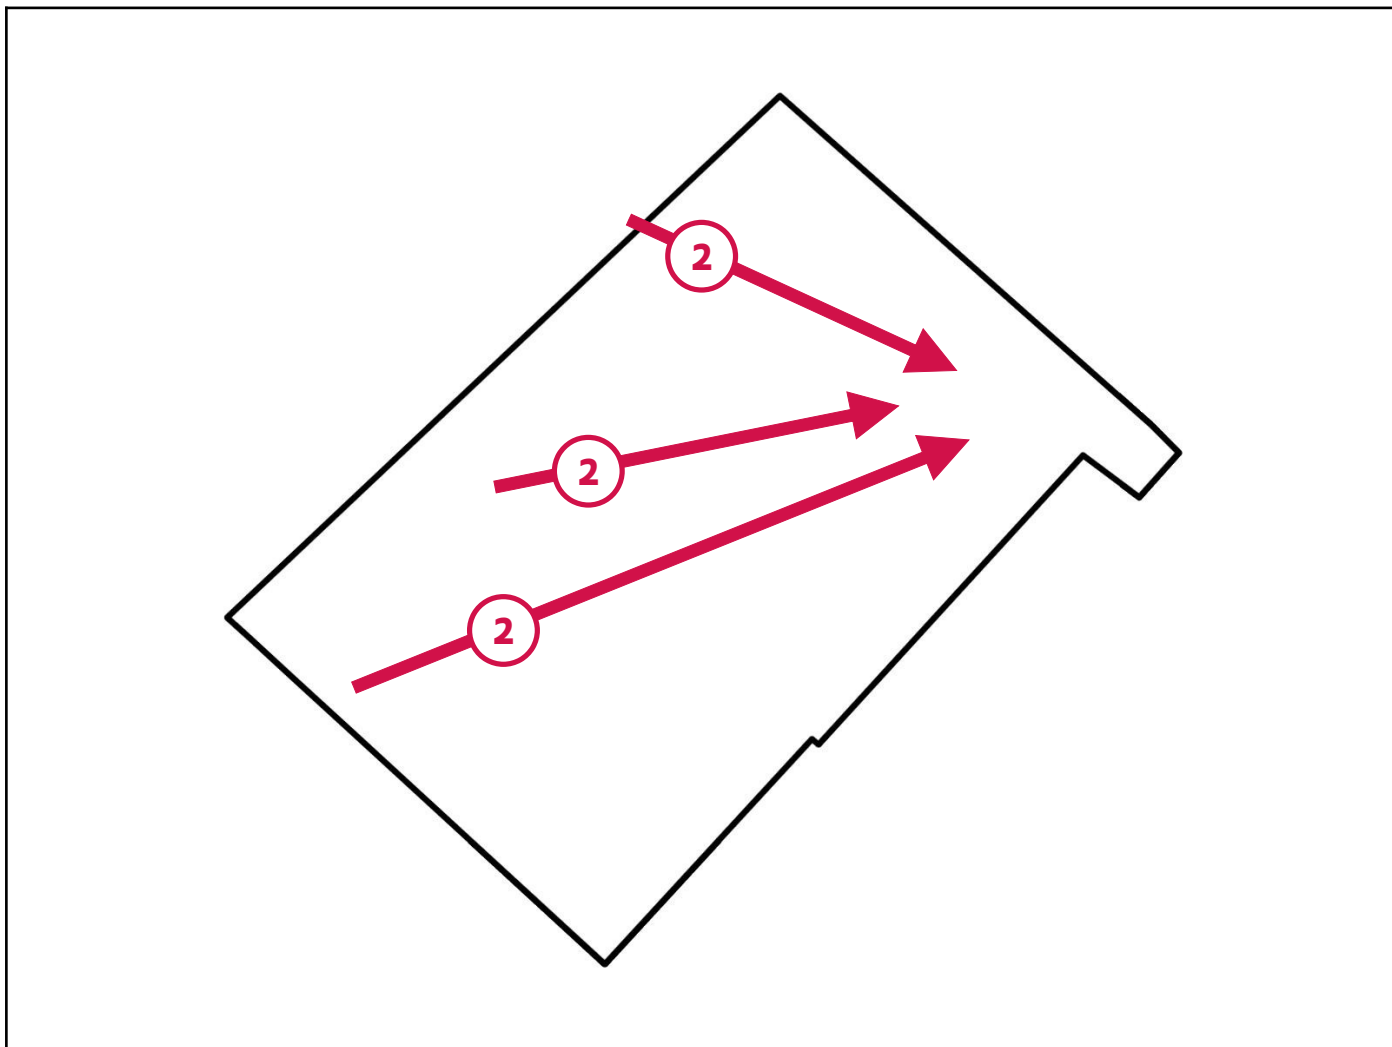
## Plan 1.3: Grondplan gebouw/loods

| Beschrijving | Type | Actie |
|---|---|---|
| 2. Stukken van golfplaten | Asbestmateriaal | Dringend verwijderen |

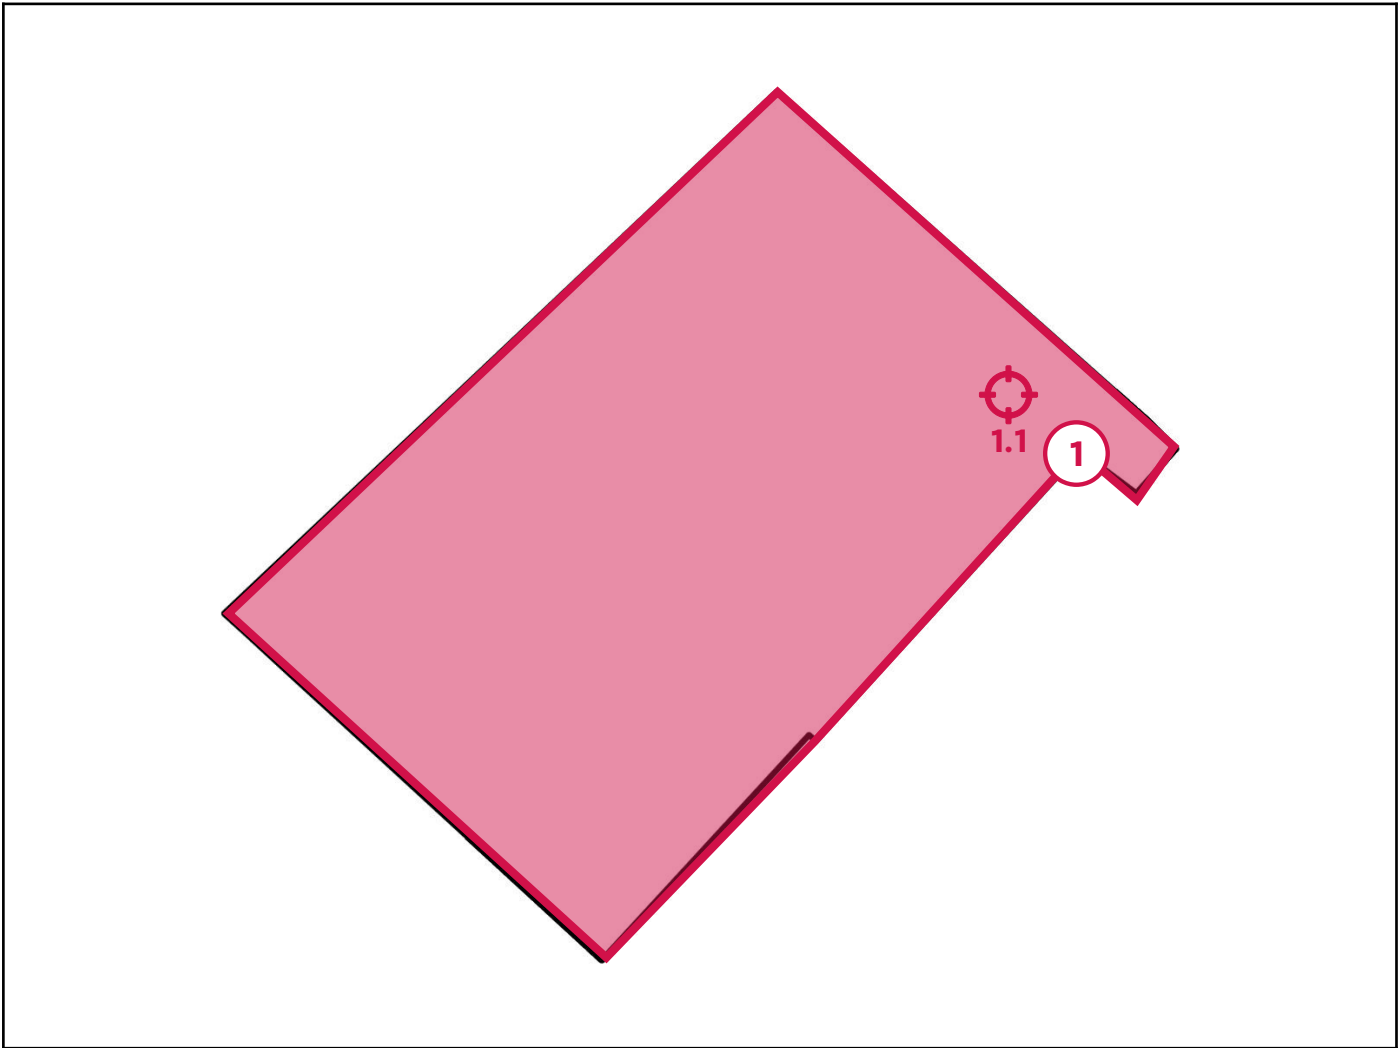
# Plan 1.4: Dakplan gebouw/loods

| Beschrijving | Type | Actie |
|---|---|---|
| 1. Golfplaten | Asbestmateriaal | Dringend verwijderen |
| 1.1 Code: id1/2025/A47 | Puntmonster | - |

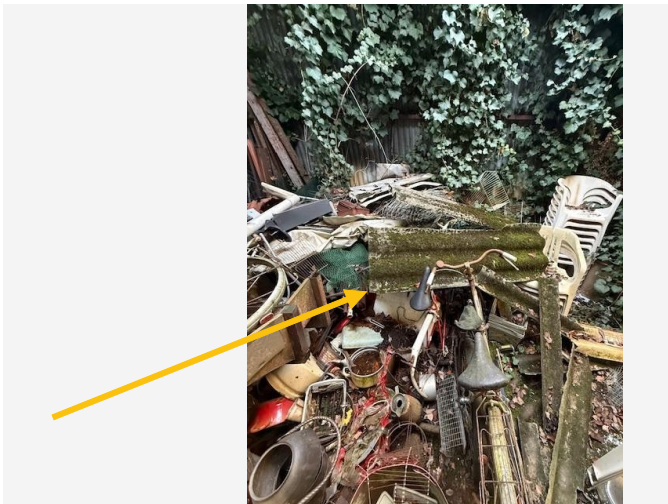
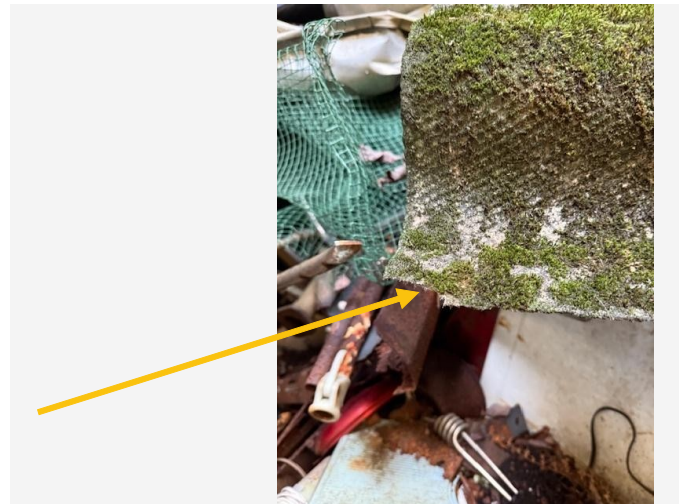
Overzichtsfoto

Detailfoto

| Eindbeoordeling materiaalrisico | Hoog materiaalrisico en/of hoge kans op vezelvrijgave |

| Gebondenheid | Categorie 1: hechtgebonden in oorsprong |
| Asbestsoort (vezeltype) | Alleen chrysotiel |
| Asbestconcentratie | Laag (< 50%) |
| Afschermingsgraad van het gehele materiaal | Geheel of deels (ook) vrij aan de binnenlucht |
| Toestand van het materiaal | Zwaar beschadigd, zwaar verweerd |

| # | Type | Referentie | Resultaat |
|---|---|---|---|
| 1.1 | Puntmonster | id1/2025/A47 | Chrysotiel |

| Beschrijving | Golfplaten |
| Hoeveelheid (oppervlakte - aantal) | • 750,00 m <sup>2</sup> - 1 stuk |

Het asbestmateriaal valt onder de mijlpaal van 2034.

**Dringend verwijderen**

- Verwijder dit asbestmateriaal zo snel mogelijk. Volg de toestand goed op.
- Hemelwater dat afspoelt van asbestcement daken of gevels kan asbestdeeltjes bevatten. Gebruik het enkel voor gesloten circuits (bv. spoelen toiletten). Reinig na het vervangen van het dak of de gevel de dakgoten en regenwaterput of -ton om asbesthoudend sediment of slib te verwijderen

- Eenvoudige handelingen: enkel door erkend asbestverwijderaar  
Door de omvang van het dak en de sterk verweerde/beschadigde staat van de golfplaten stel ik voor om deze door een erkend asbestverwijderaar te laten verwijderen. Er zijn reeds op verschillende plaatsen in het dak breuken. We stellen dit voor om verdere verspreiding van asbestvezels tegen te gaan. Zie site OVAM voor de vigerende wetgeving.

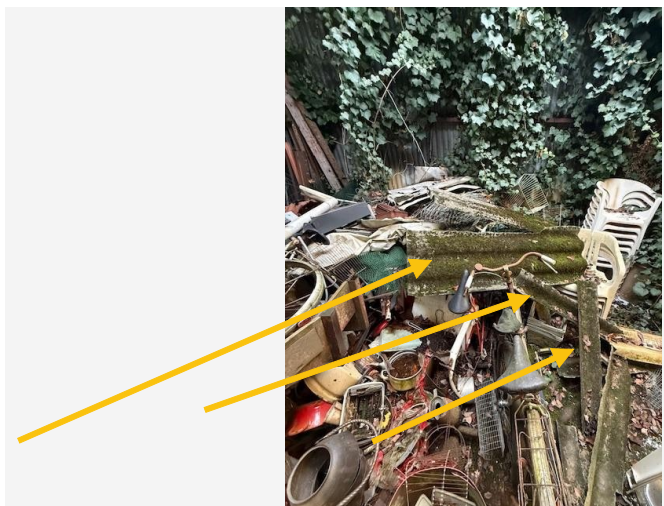
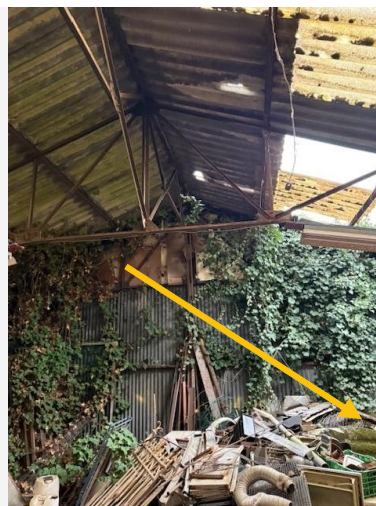
Overzichtsfoto

Detailfoto

| Beschrijving | Stukken van golfplaten |
| Aanwezige resten | Er liggen hier en daar brokstukken van golfplaten in de loods, afkomstig van het dak. |
| Hoeveelheid (gewicht - aantal) | <ul style="list-style-type: none"><li>60,00 kg - 1 stuk</li></ul> |
| Identificatiemethode | De asbestdeskundige beoordeelt het materiaal als asbestverdacht en dus asbesthoudend, en dit zonder monstername. |

Het asbestmateriaal valt onder de mijlpaal van 2040.

**Dringend verwijderen**

- Verwijder het asbestafval.

- Eenvoudige handelingen: mag via doe-het-zelf of door werknemer(s) met opleidingsattest eenvoudige handelingen  
De toepassing is in oorsprong hechtgebonden en mag zelf verwijderd worden of door werknemers met een opleidingsattest eenvoudige handelingen. Indien u dit zelf verwijderd, zorg dan voor de minimum aan persoonlijke beschermingsmiddelen zoals een FFP3 masker, een wegwerpoverall type 5/6, wegwerphandschoenen en schoenovertrekken of afwasbare laarzen of bottines. Bevochtig de stukken golfplaat lichtjes om stofvorming te vermijden. Niet slijpen of zagen in de golfplaten. Verwijder deze zonder ze te breken, verpak ze dubbel en stofvrij in een dikke, gelabelde folie met asbeststickers. Stop de gebruikte PBM's ook in een afgesloten zak, verpak dubbel en breng deze als asbestafval samen met de stukken golfplaat binnen bij een erkend asbestinzamelaar of het containerpark. Zie site OVAM voor de vigerende wetgeving.

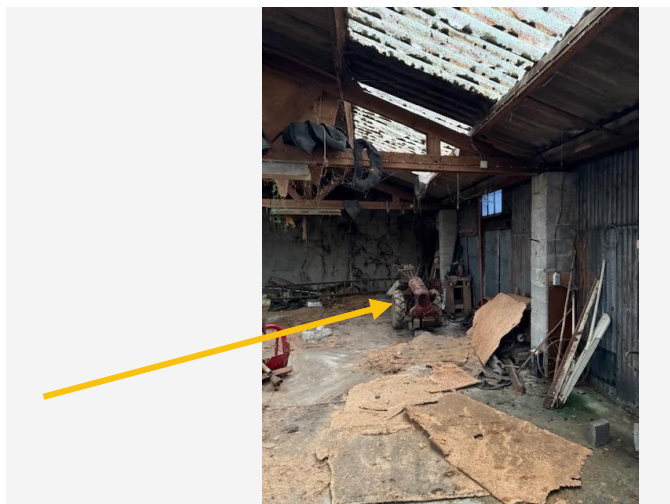
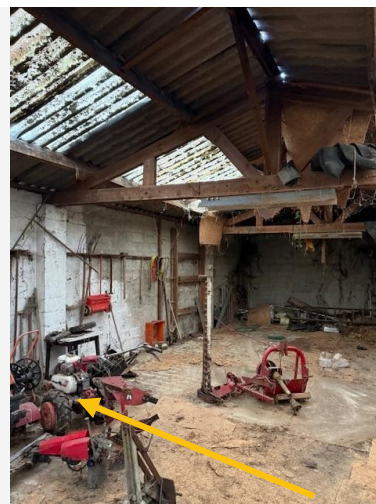
In de loods staan nog verschillende oude landbouwmachines. Gezien het bouwjaar van de machines is het mogelijk dat deze nog asbesthoudende pakkingen bevatten.

| Basis voor advies | De asbestdeskundige beoordeelt het materiaal als asbesthoudend op basis van een beoordeling met het blote oog. |

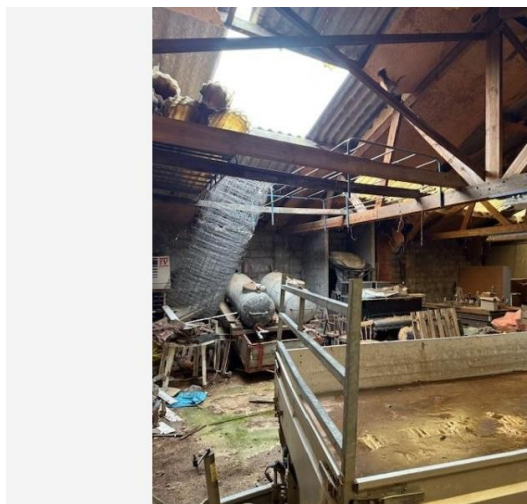
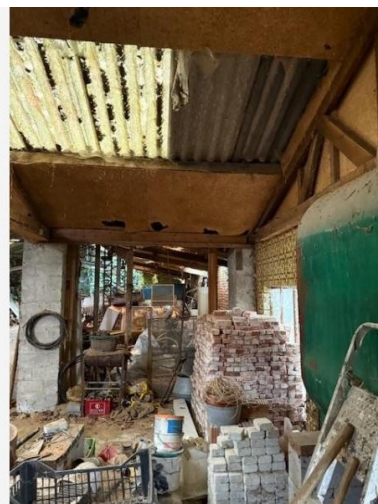
De binnenkant van de loods werd geïnspecteerd en er werden geen asbestverdachte materialen waargenomen.

| Basis voor advies | De asbestdeskundige beoordeelt het materiaal als niet-asbestverdacht. |

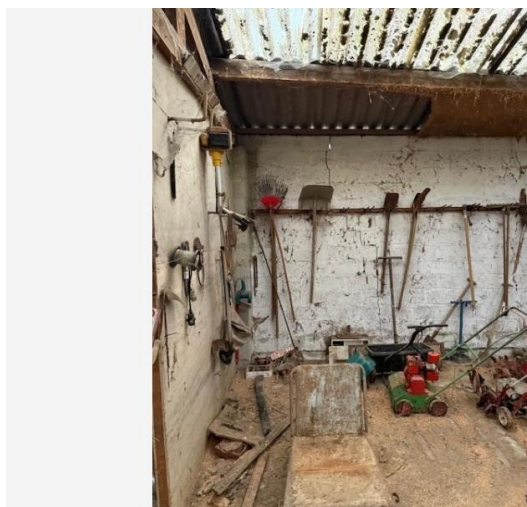
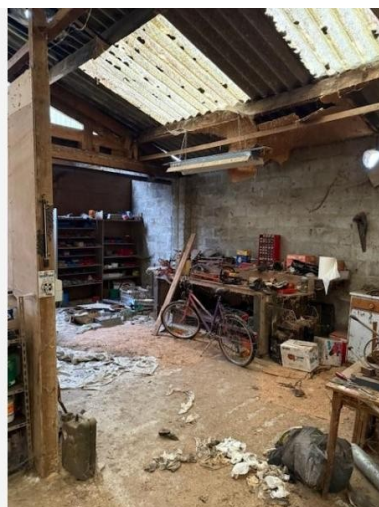
## Fiche 6: Pleisterwerk

| Beschrijving | Notitie | Terug te vinden op plannen |
|---|---|---|
| Fiche 6: Pleisterwerk | Er is geen pleisterwerk aanwezig in of aan de buitenkant van de loods. | - |
