# Asbestinventarisatetest

Donkerstraat 39, 3040 Huldenberg

Attestnummer : 20260204-000439.000

Uitgegeven op : 04.02.2026

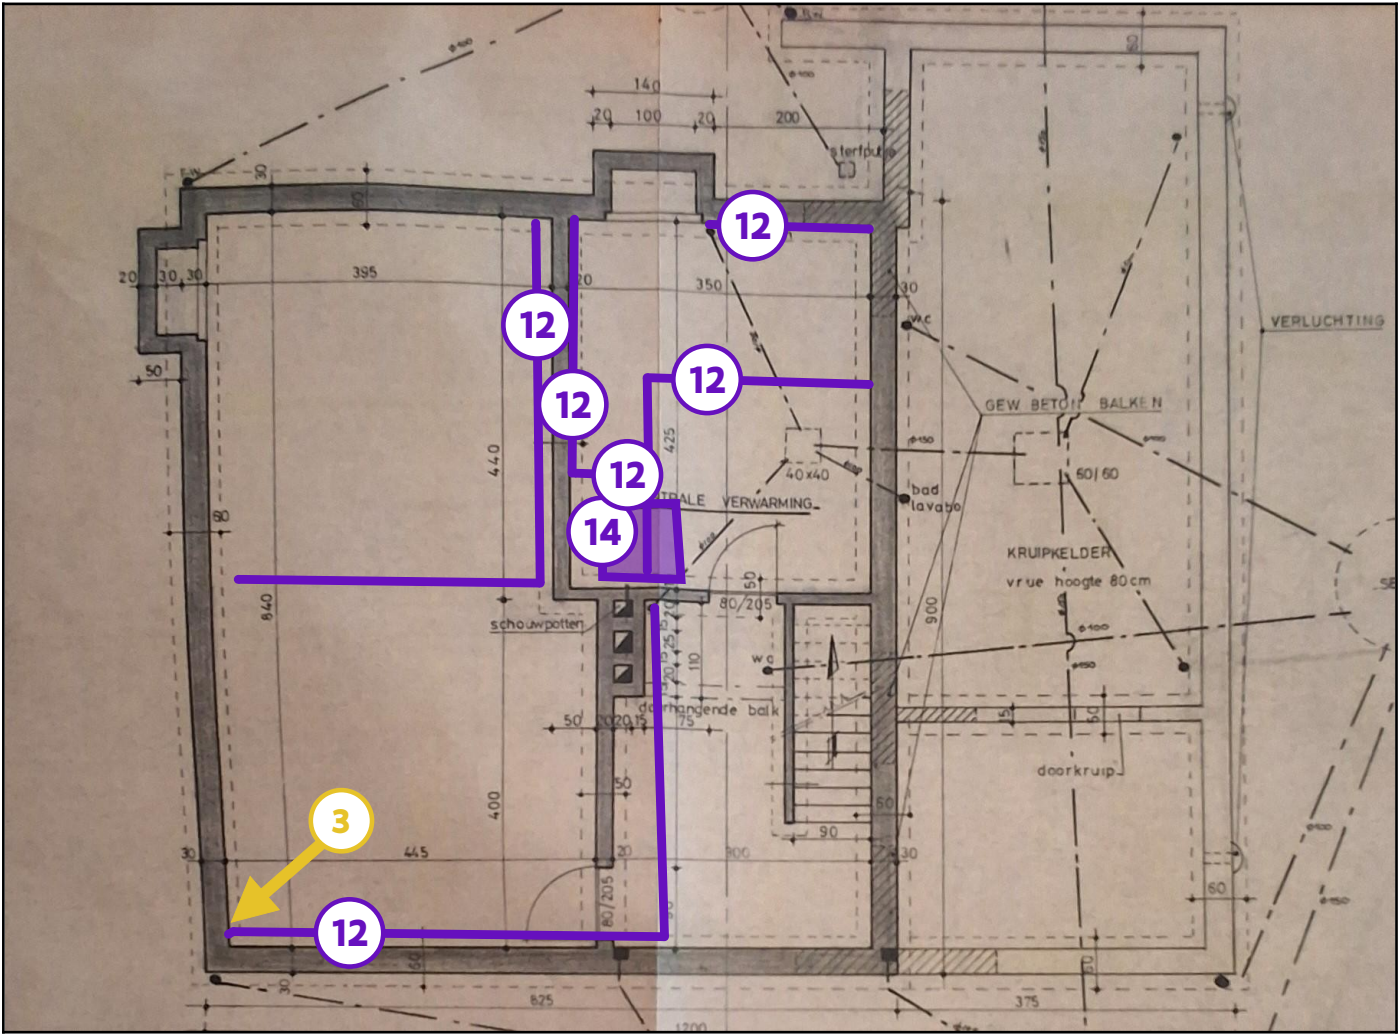
# Plan 1.1: Kelder

| Beschrijving | Type | Actie |
|---|---|---|
| 3. Bakeliet schakelkasten | Asbestmateriaal | Zorgvuldig beheren |

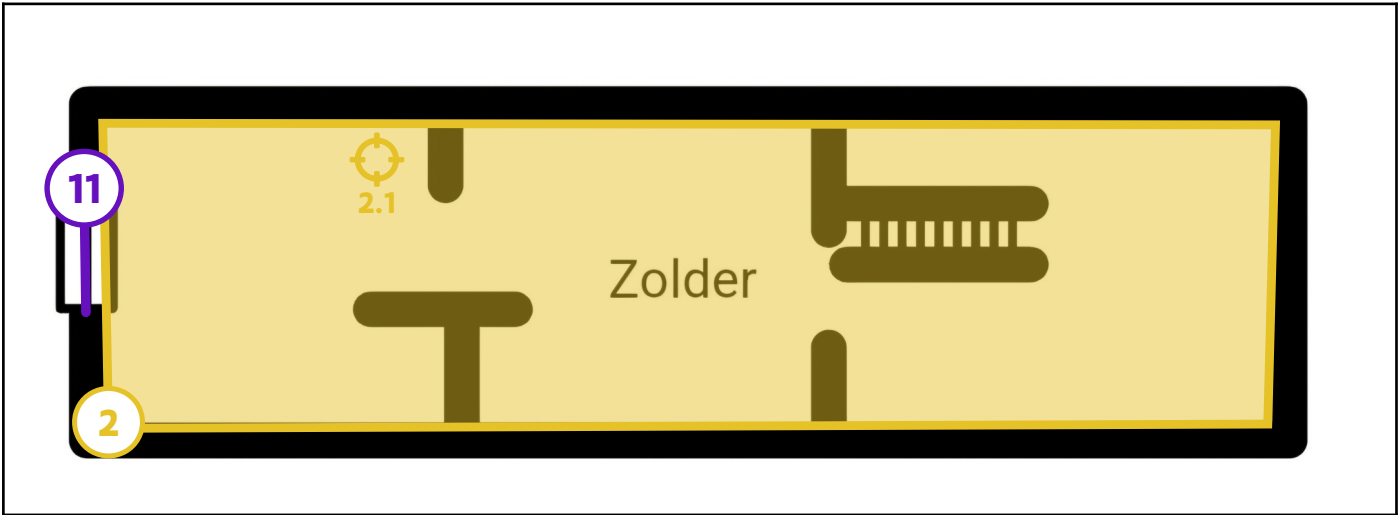
# Plan 1.8: Zolder

| Beschrijving | Type | Actie |
|---|---|---|
| 2. Onderdak type Menuiserite | Asbestmateriaal | Zorgvuldig beheren |

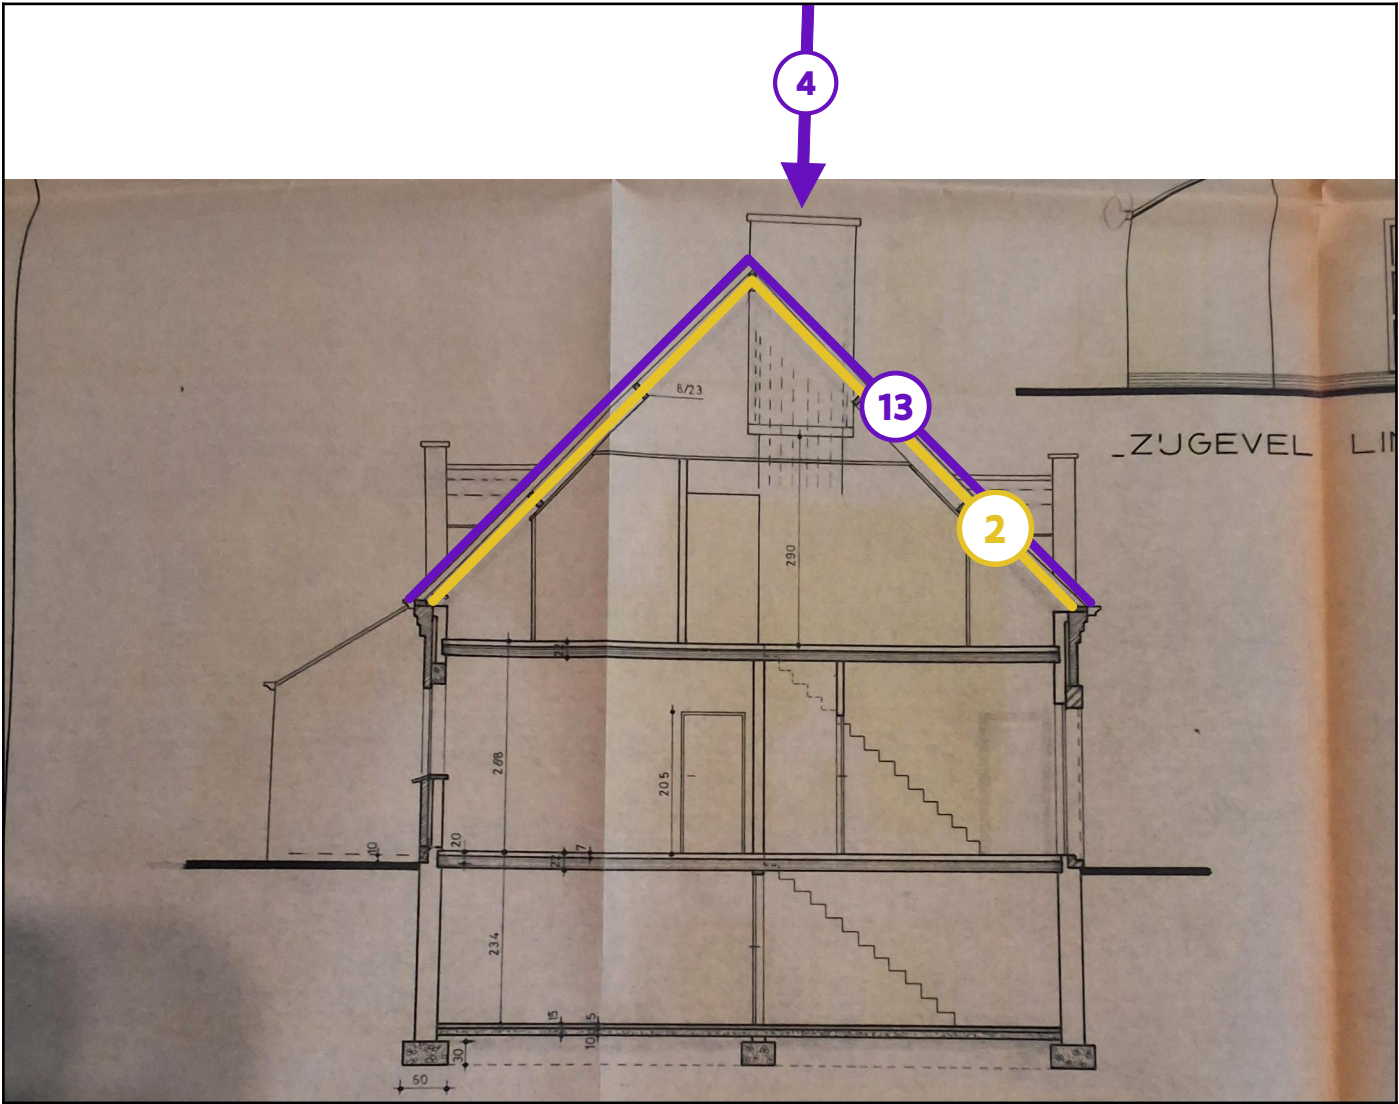
# Plan 1.9: Doorsnede

| Beschrijving | Type | Actie |
|---|---|---|
| 2. Onderdak type Menuiserite | Asbestmateriaal | Zorgvuldig beheren |
| 4. Schouw | Beperking | - |

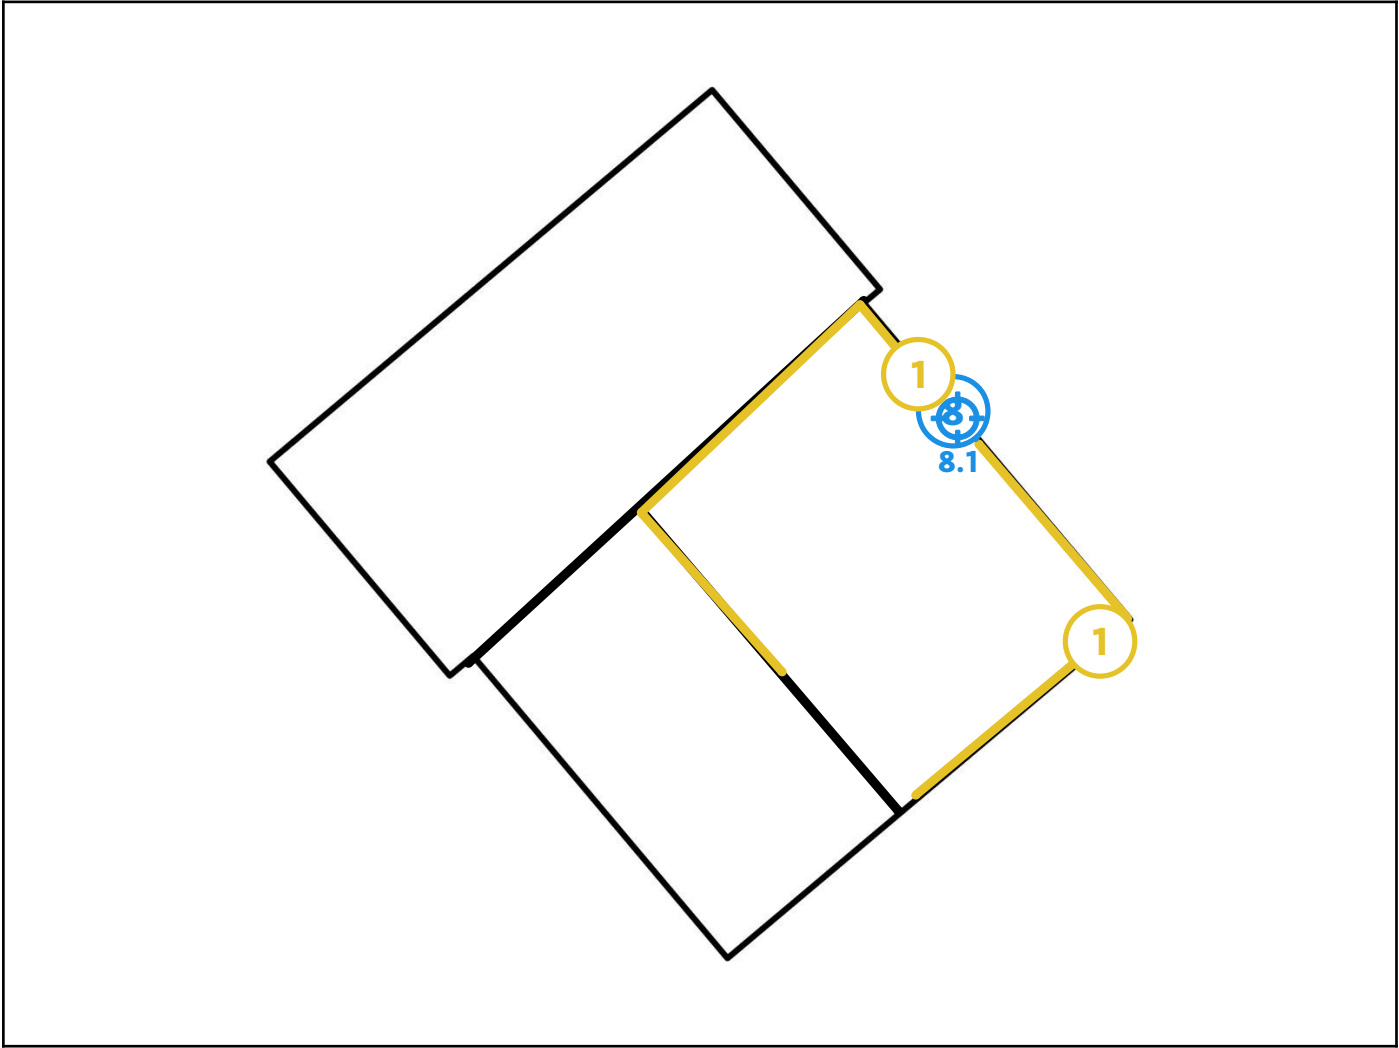
# Plan 2.1: Bijgebouw plan

| Beschrijving | Type | Actie |
|---|---|---|
| 1. Zijwanden tuinhuis type Menuiserite | Asbestmateriaal | Zorgvuldig beheren |

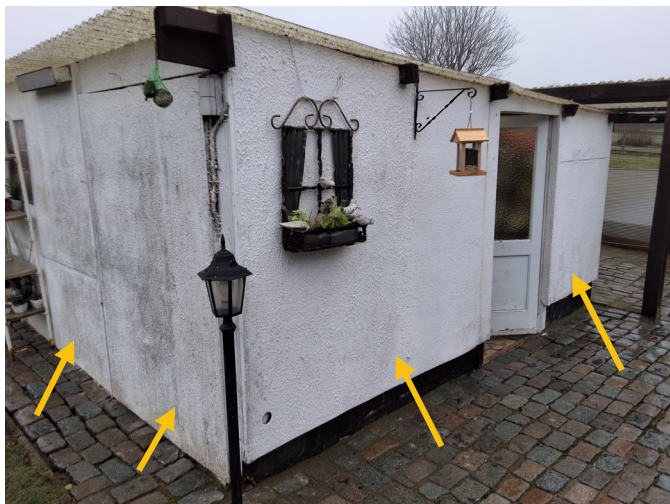
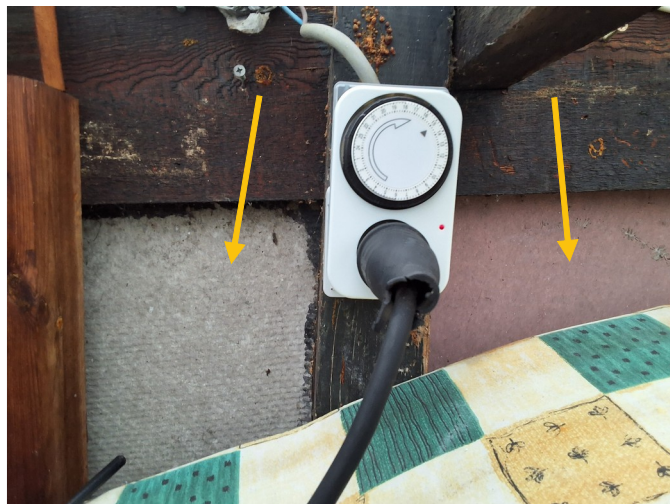
| Eindbeoordeling materiaalarisico | Laag materiaalarisico en/of verlaagde kans op vezelvrijgave |

| Gebondenheid | Categorie 1: hechtgebonden in oorsprong |
| Asbestsoort (vezeltype) | Amfibool aanwezig, uitgezonderd crocidoliet |
| Asbestconcentratie | Laag (< 50%) |
| Toestand van het materiaal | Licht beschadigd, licht verweerd. Intact calciumsilicaatmateriaal of categorie III 'gebondenheid' |

| Beschrijving | Zijwanden tuinhuis type Menuiserite |
| Hoeveelheid (oppervlakte - dikte - aantal) | • 6,00 m <sup>2</sup> - 1,00 cm - 1 stuk |

Zorgvuldig beheren

- Zorg voor een veilig beheer. Vermijd het beschadigen van het asbestmateriaal. Controleer de toestand jaarlijks op wijzigingen.
- Voer bijkomende staalname(s) uit.

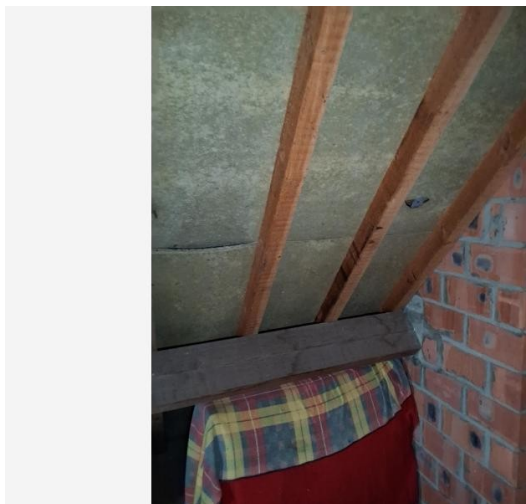
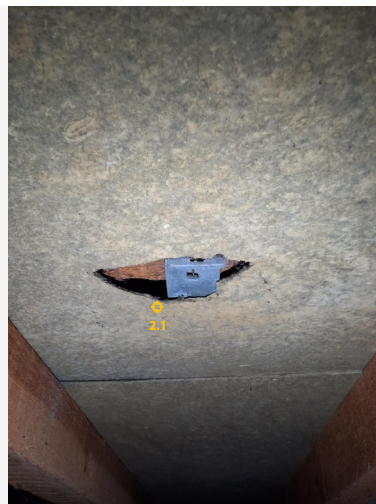
| Eindbeoordeling materiaalrisico | Laag materiaalrisico en/of verlaagde kans op vezelvrijgave |

| Gebondenheid | Categorie 1: hechtgebonden in oorsprong |
| Asbestsoort (vezeltype) | Alleen chrysotiel |
| Asbestconcentratie | Laag (< 50%) |
| Toestand van het materiaal | Licht beschadigd, licht verweerd. Intact calciumsilicaatmateriaal of categorie III 'gebondenheid' |

| # | Type | Referentie | Resultaat |
|---|---|---|---|
| 2.1 | Puntmonster | PD-M003 | Chrysotiel |

| Beschrijving | Onderdak type Menuiserite |
| Hoeveelheid (oppervlakte - dikte - aantal) | • 100,00 m <sup>2</sup> - 1,00 cm - 1 stuk |

Zorgvuldig beheren

- Zorg voor een veilig beheer. Vermijd het beschadigen van het asbestmateriaal. Controleer de toestand jaarlijks op wijzigingen.

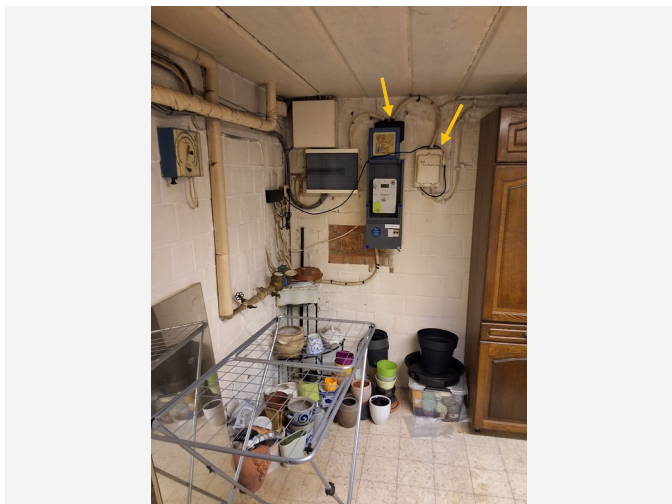
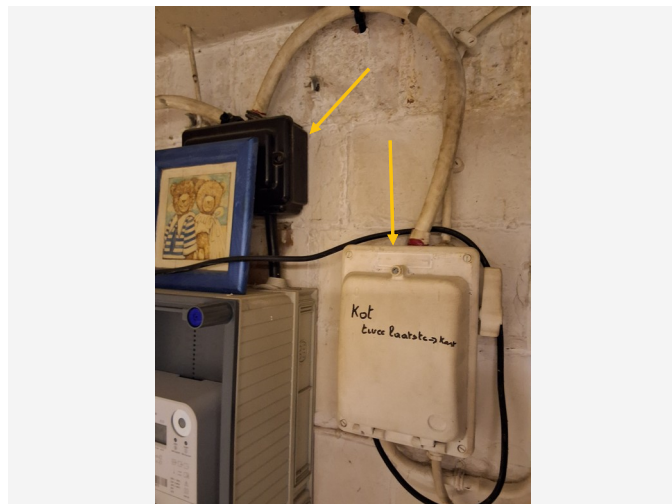
| Identificatiemethode | <p>De asbestdeskundige beoordeelt het materiaal als asbestverdacht en dus asbesthoudend, en dit zonder monstername.</p> <p>Motivatie: De monstername brengt andere schade aan dan schade die inherent is aan de monstername.</p> |

Zorgvuldig beheren

- Zorg voor een veilig beheer. Vermijd het beschadigen van het asbestmateriaal. Controleer de toestand jaarlijks op wijzigingen.
- Voer bijkomende staalname(s) uit.
