# Asbestinventarisatetest

Camille Van Camplaan 11, 3080 Tervuren

Attestnummer : 20260206-000366.000

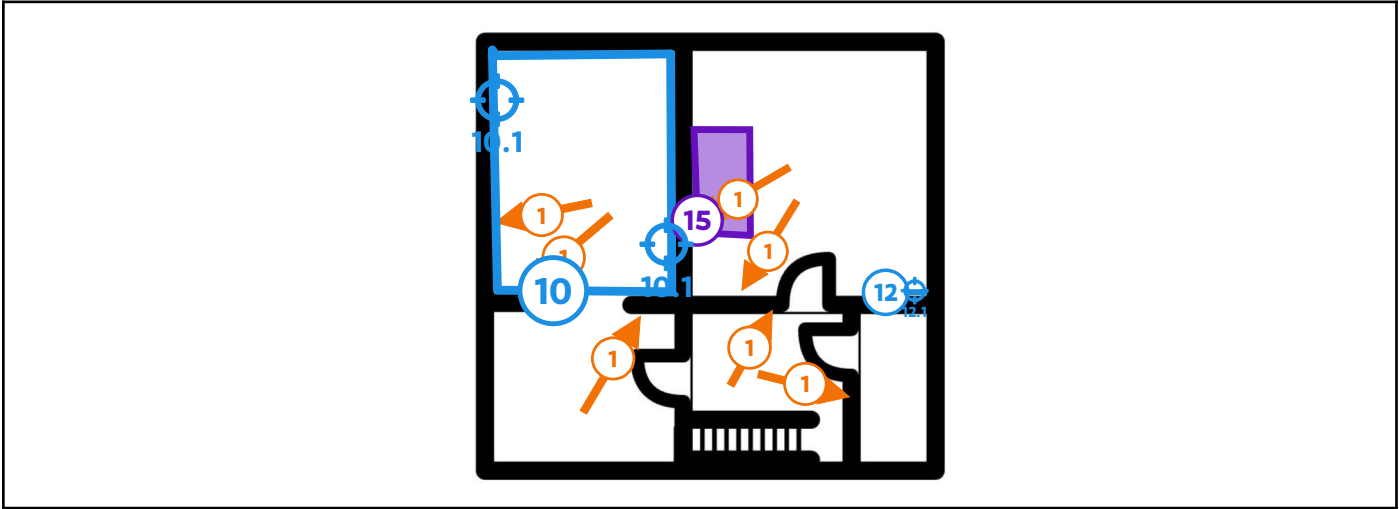
# Plan 1.1: Kelder

| Beschrijving | Type | Actie |
|---|---|---|
| 1. Bakeliet schakelaars/stopcontacten | Asbestmateriaal | Verwijderen |

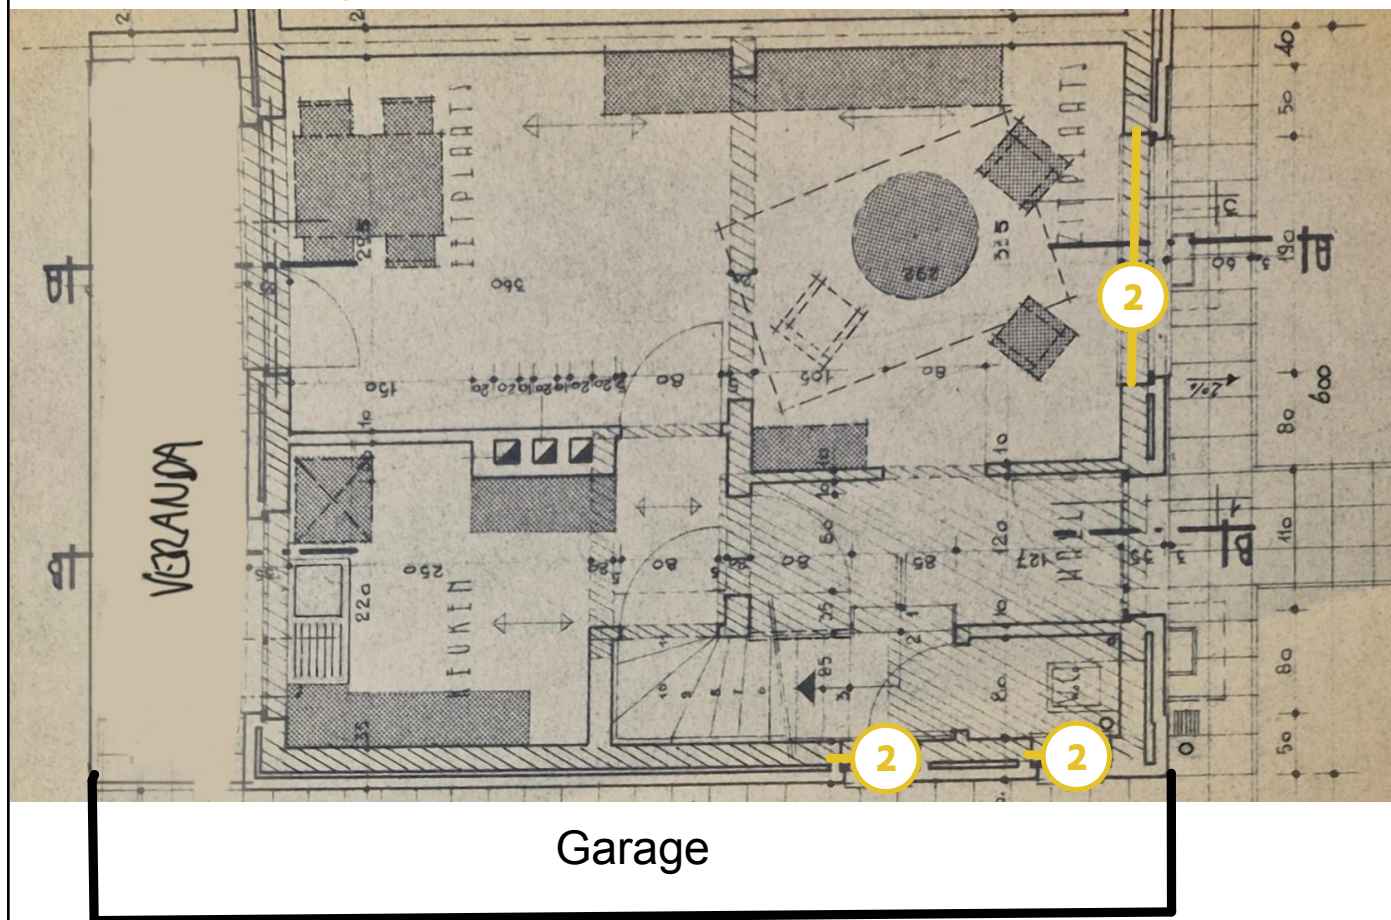
## Plan 1.2: Gelijkvloers

| Beschrijving | Type | Actie |
|---|---|---|
| 2. Vensterbanken type massal | Asbestmateriaal | Zorgvuldig beheren |

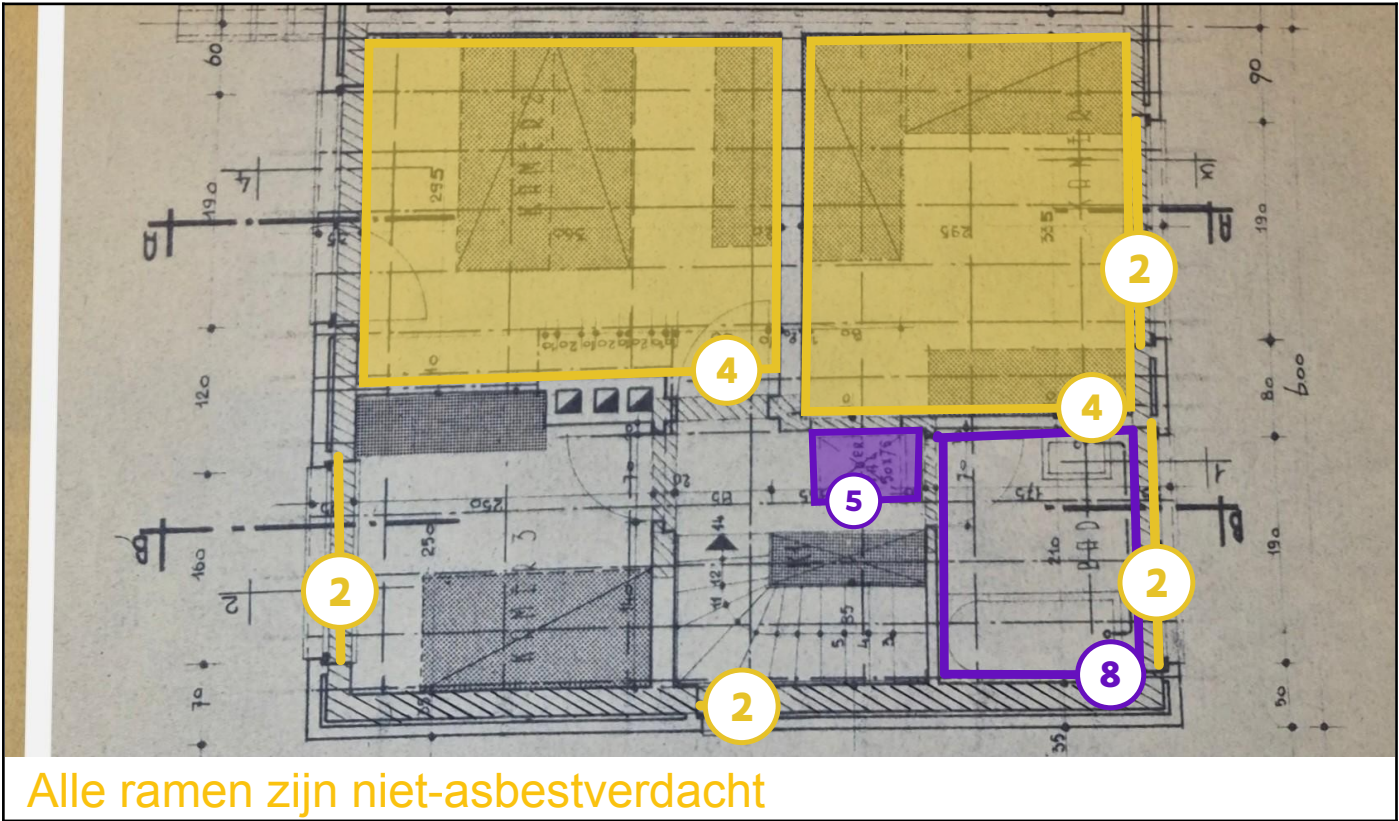
# Plan 1.5: Eerste verdieping

| Beschrijving | Type | Actie |
|---|---|---|
| 2. Vensterbanken type massal | Asbestmateriaal | Zorgvuldig beheren |
| 4. Vinyltegels (lijm) | Asbestmateriaal | Zorgvuldig beheren |
| 5. Zolder (niet-toegankelijk) | Beperking | - |

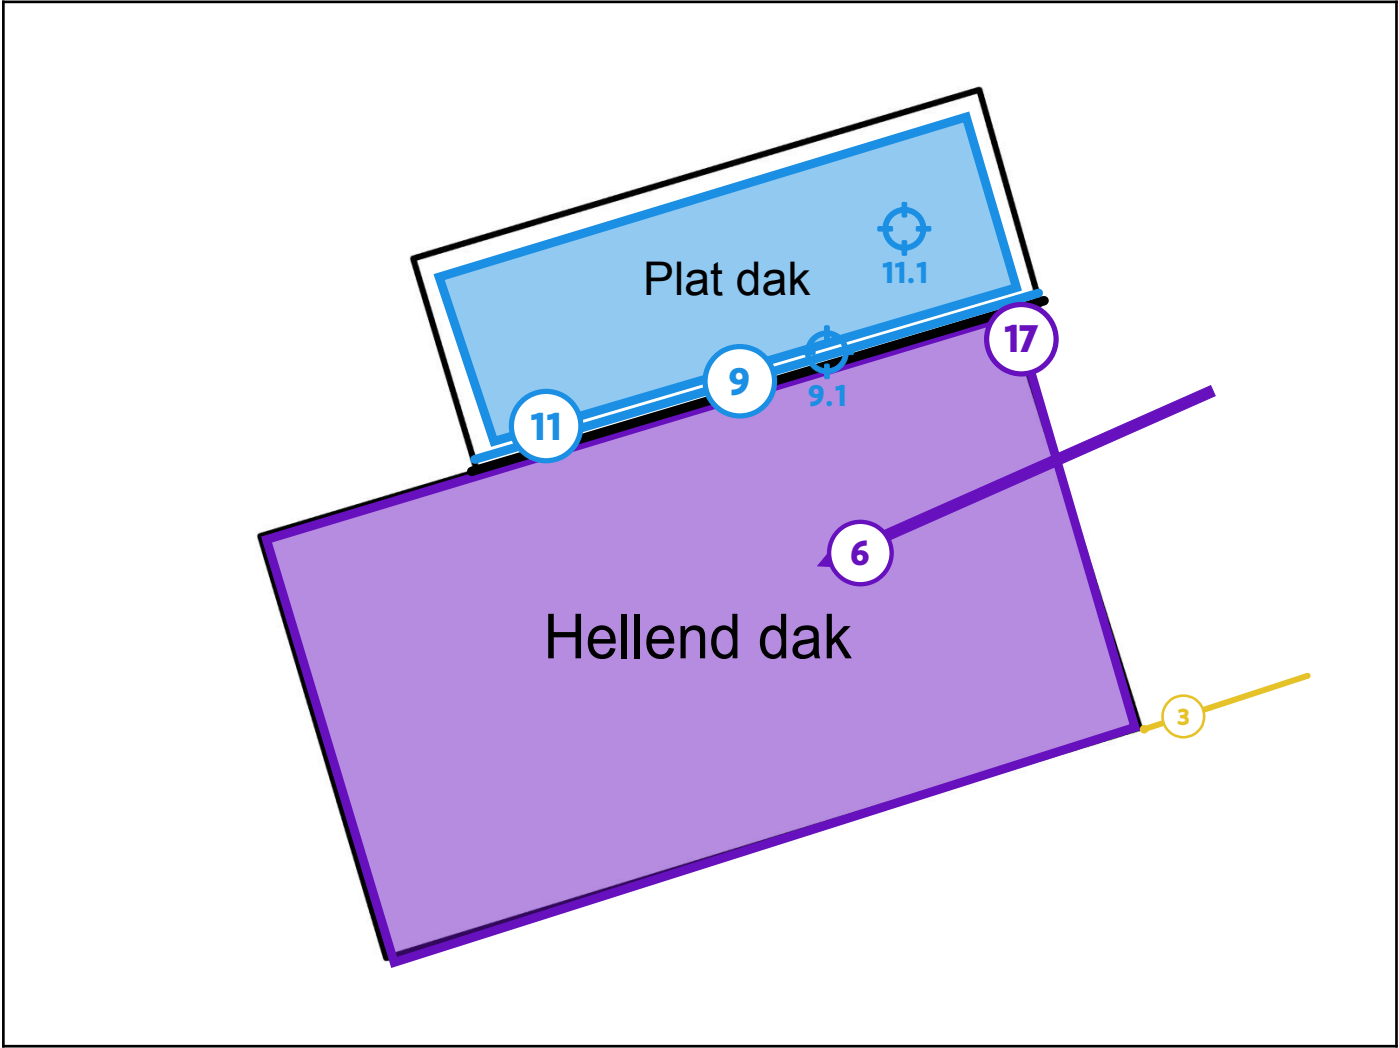
# Plan 1.8: Bovenaanzicht

| Beschrijving | Type | Actie |
|---|---|---|
| 3. Deksteen (hol) | Asbestmateriaal | Zorgvuldig beheren |
| 6. Schouw | Beperking | - |

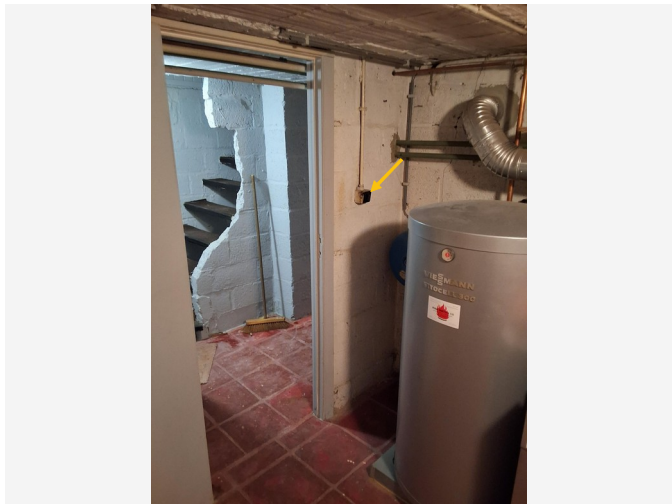
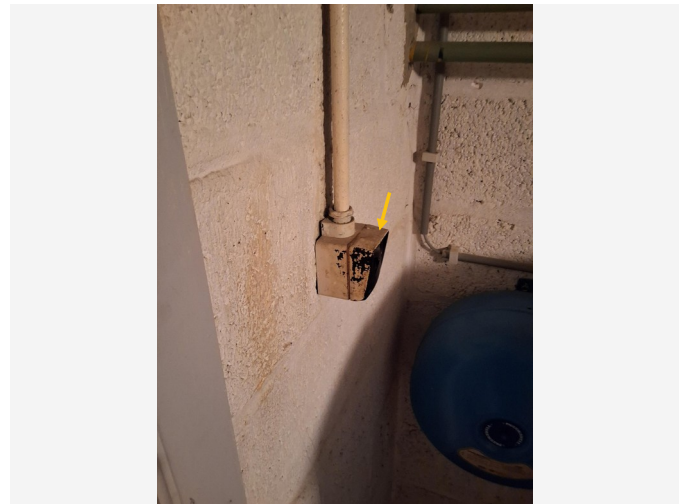
| Eindbeoordeling materiaalarisico | Verhoogd materiaalarisico en/of verhoogde kans op vezelvrijgave |

| Asbestsoort (vezeltype) | Crocidoliet aanwezig |
| Toestand van het materiaal | Licht beschadigd, licht verweerd. Intact calciumsilicaatmateriaal of categorie III 'gebondenheid' |

| Beschrijving | Bakeliet schakelaars/stopcontacten |
| Asbestmateriaal | Plaat, paneel, tablet - Type Bakeliet |

Verwijderen

- Zorg voor een veilig beheer. Vermijd het beschadigen van het asbestmateriaal. Controleer de toestand jaarlijks op wijzigingen.
- Voer bijkomende staalname(s) uit.

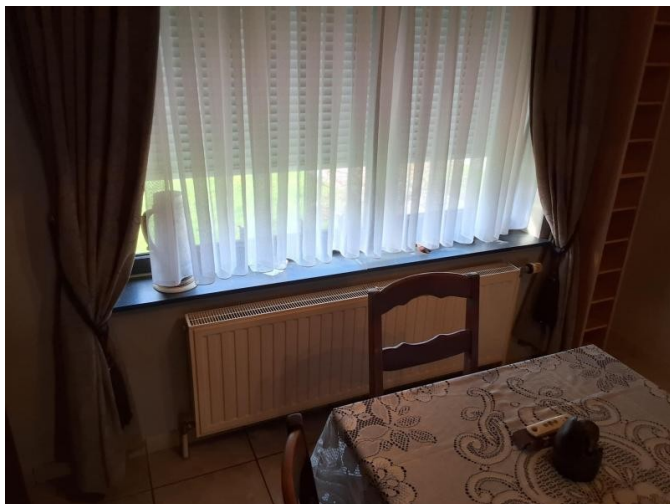
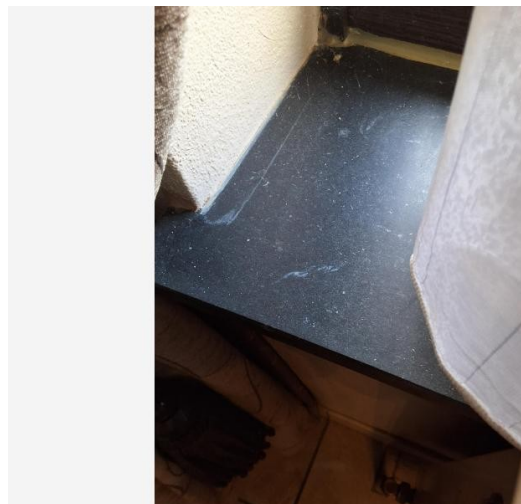
| Eindbeoordeling materiaalrisico | Laag materiaalrisico en/of verlaagde kans op vezelvrijgave |

| Asbestsoort (vezeltype) | Alleen chrysotiel |
| Toestand van het materiaal | Licht beschadigd, licht verweerd. Intact calciumsilicaatmateriaal of categorie III 'gebondenheid' |

| Beschrijving | Vensterbanken type massal |
| Asbestmateriaal | Plaat, paneel, tablet - Type Massal |

Zorgvuldig beheren

- Zorg voor een veilig beheer. Vermijd het beschadigen van het asbestmateriaal. Controleer de toestand jaarlijks op wijzigingen.
- Voer bijkomende staalname(s) uit.

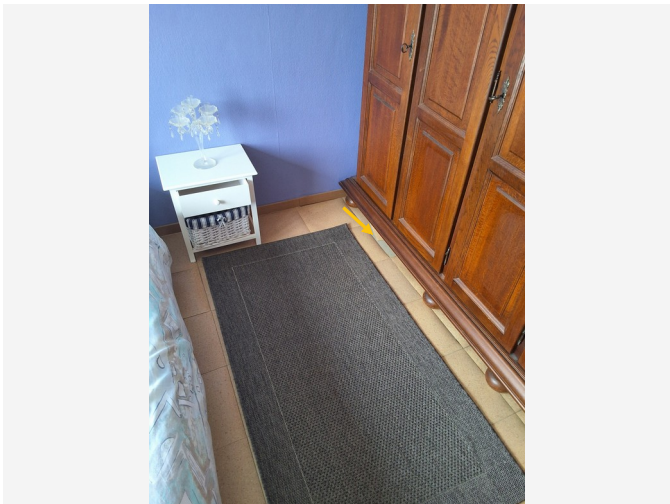
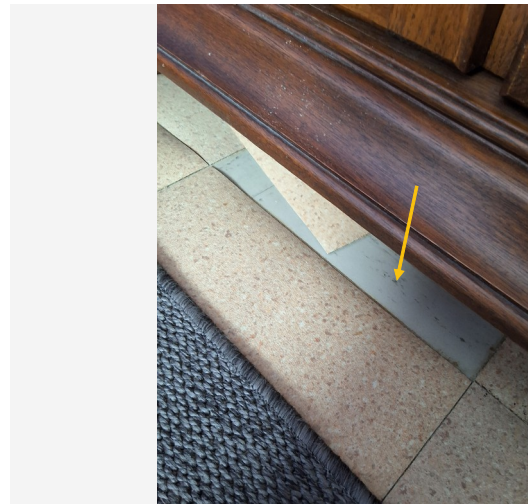
| Identificatiemethode | De asbestdeskundige beoordeelt het materiaal als asbesthoudend, en dit zonder monsternamen. |

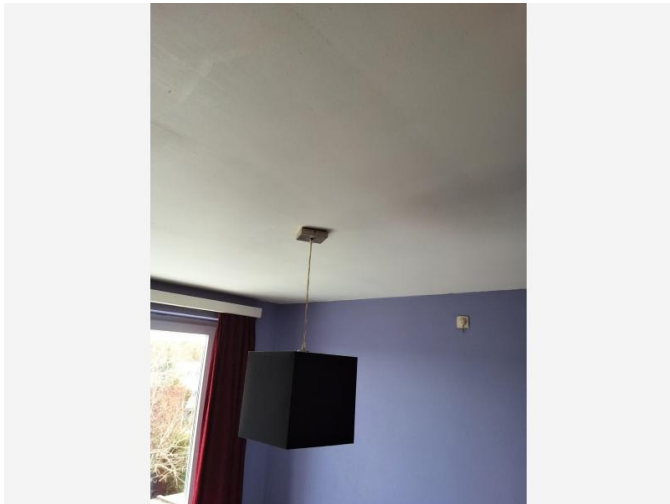
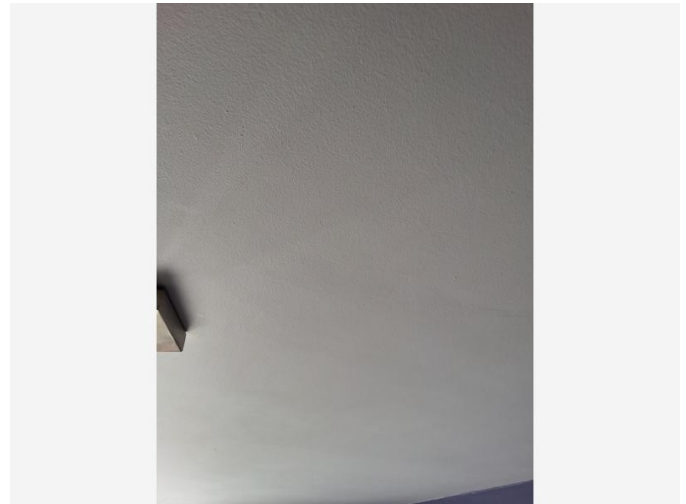
## Fiche 7: Plafonds bedekt met gyproc platen (niet-asbestverdacht)

| Basis voor advies | Beoordeling op basis van expertise met een vaststelling door de asbestdeskundige. |
