# Asbestinventarisatattest

Vrouwleystraat 22, 3078 Kortenberg

Attestnummer : 20260130-000365.000

Uitgegeven op : 30.01.2026

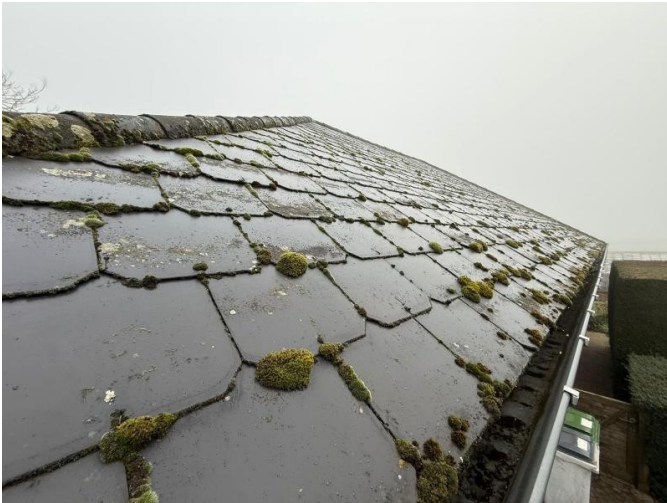
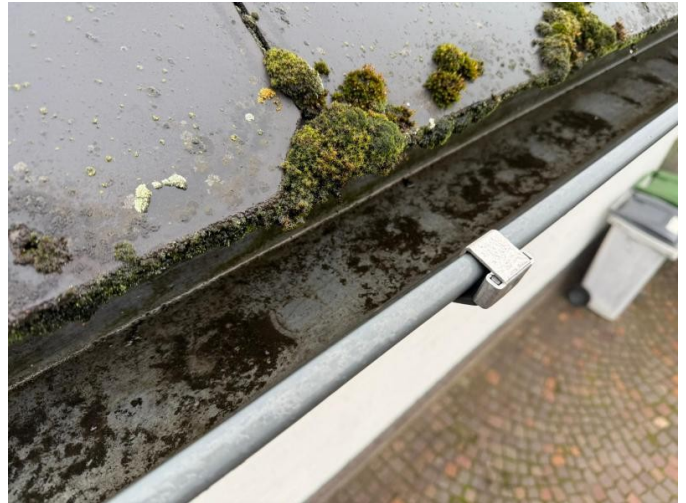
**Dringend verwijderen**

| Beschrijving | Slib |
| Type afvalstof | Betreft resten (contaminatie) van verwerking of beschadiging |
| Type resten (contaminatie) | <ul style="list-style-type: none"><li>• Stof, deeltjes &lt; 4 mm, flinters, gruis (vermengd in materiaal)</li></ul> |
| Bron van de resten | De asbesthoudende dakleien + asbesthoudende nokken. |
| Gebondenheid resten | Niet hecht |
| Hoeveelheid (gewicht - aantal) | <ul style="list-style-type: none"><li>• 50,01 kg - 1 stuk</li></ul> |

- Verwijder het asbestafval.

- Eenvoudige handelingen: mag via doe-het-zelf of door werknemer(s) met opleidingsattest eenvoudige handelingen  
De aangetroffen asbesttoepassing is hechtgebonden en mag verwijderd worden via eenvoudige handelingen door een doe-het-zelfer of een werknemer met een attest.
  1. Wettelijk kader waar eerst geïnformeerd moet worden:  
Verwijdering moet gebeuren volgens: [www.asbestinfo.be](http://www.asbestinfo.be) (OVAM) / Codex welzijn op het werk, boek VI, titel 3
  2. Verwijderingsmethode:  
Maak het materiaal licht vochtig  
Gebruik enkel manueel gereedschap  
Vermijd breken of beschadigen

Als het materiaal niet intact kan blijven, schakel een erkend asbestverwijderaar in.

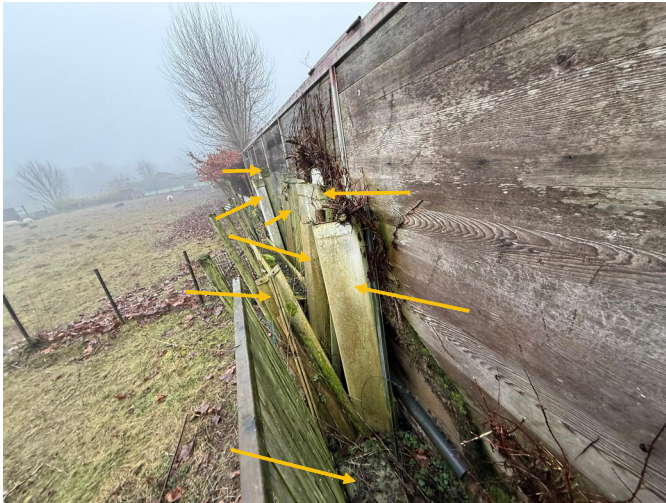
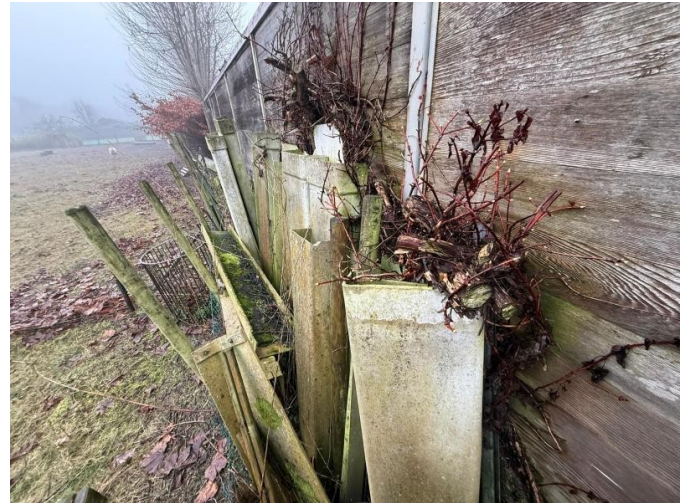
**Dringend verwijderen**

| # | Type | Referentie | Resultaat |
|---|---|---|---|
| 2.1 | Puntmonster | ST 6 | Chrysotiel |

| Beschrijving | Cementbuizen achter serre |
| Aanwezige resten | De gedemonteerde cementbuizen achter de serre. |
| Hoeveelheid (gewicht - aantal) | <ul style="list-style-type: none"><li>• 200,00 kg - 1 stuk</li></ul> |
| Opmerking | Aangezien de grote hoeveelheid van het afval, heb ik hier een staal van genomen. Zo kon ik zeker weten of het al dan niet asbesthoudende cementtoepassingen waren. |

- Verwijder het asbestafval.

- Eenvoudige handelingen: mag via doe-het-zelf of door werknemer(s) met opleidingsattest eenvoudige handelingen  
De aangetroffen asbesttoepassing is hechtgebonden en mag verwijderd worden via eenvoudige handelingen door een doe-het-zelfer of een werknemer met een attest.
  1. Wettelijk kader waar eerst geïnformeerd moet worden:  
Verwijdering moet gebeuren volgens: [www.asbestinfo.be](http://www.asbestinfo.be) (OVAM) / Codex welzijn op het werk, boek VI, titel 3
  2. Verwijderingsmethode:  
Maak het materiaal licht vochtig  
Gebruik enkel manueel gereedschap  
Vermijd breken of beschadigen

Als het materiaal niet intact kan blijven, schakel een erkend asbestverwijderaar in.

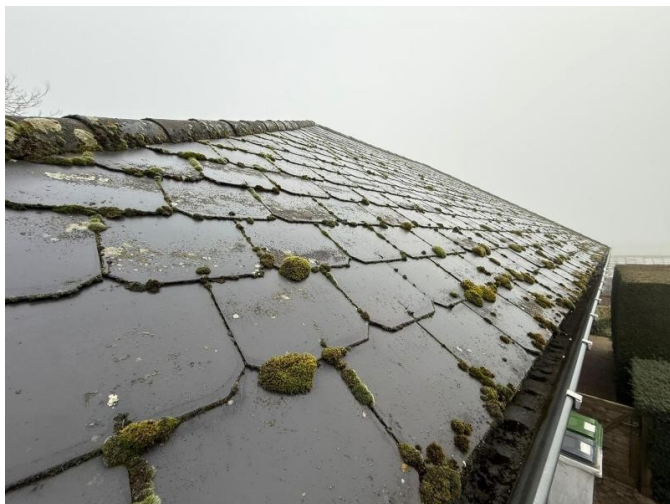
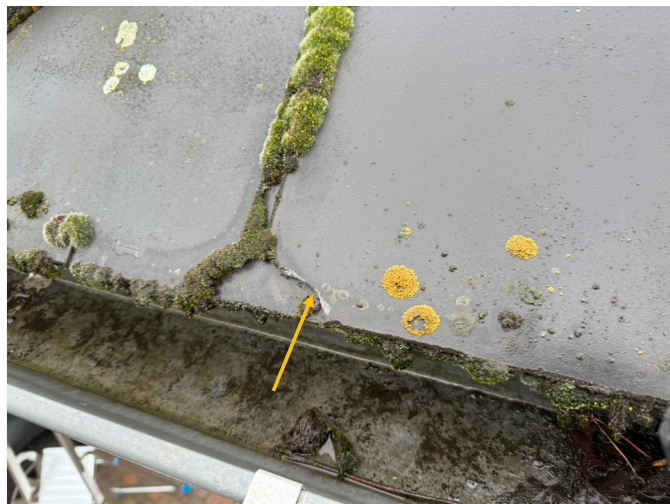
Verwijderen

| Eindbeoordeling materiaalrisico | Verhoogd materiaalrisico en/of verhoogde kans op vezelvrijgave |

| Toestand van het materiaal | Matig beschadigd, matig verweerd |

| # | Type | Referentie | Resultaat |
|---|---|---|---|
| 3.1 | Puntmonster | ST 5 | Chrysotiel |

| Beschrijving | Dakleien |
| Hoeveelheid (oppervlakte - aantal) | • 243,00 m <sup>2</sup> - 1 stuk |

- Zorg voor een veilig beheer. Vermijd het beschadigen van het asbestmateriaal. Controleer de toestand jaarlijks op wijzigingen.
- Hemelwater dat afspoelt van asbestcement daken of gevels kan asbestdeeltjes bevatten. Gebruik het enkel voor gesloten circuits (bv. spoelen toiletten). Reinig na het vervangen van het dak of de gevel de dakgoten en regenwaterput of -ton om asbesthoudend sediment of slib te verwijderen

- Eenvoudige handelingen: enkel door erkend asbestverwijderaar  
Gezien de staat van de leien, die redelijk verweerd zijn, en hoewel deze eventueel door eenvoudige handelingen verwijderd kunnen worden, adviseer ik als deskundige om de verwijdering te laten uitvoeren door een erkende asbestverwijderaar. Dit garandeert de veiligheid van zowel de bewoners als de burens.

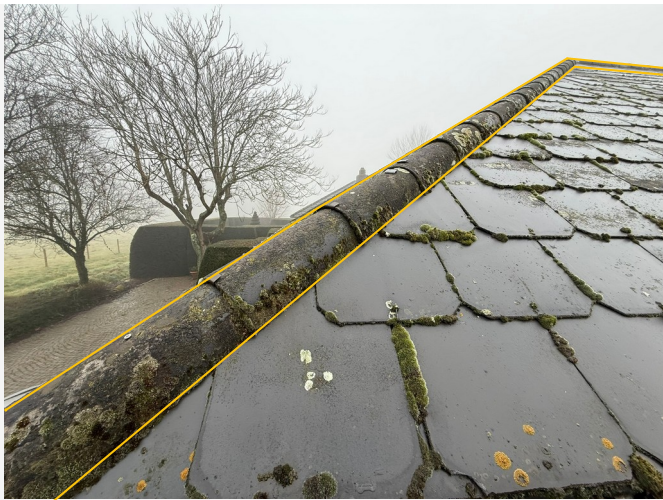
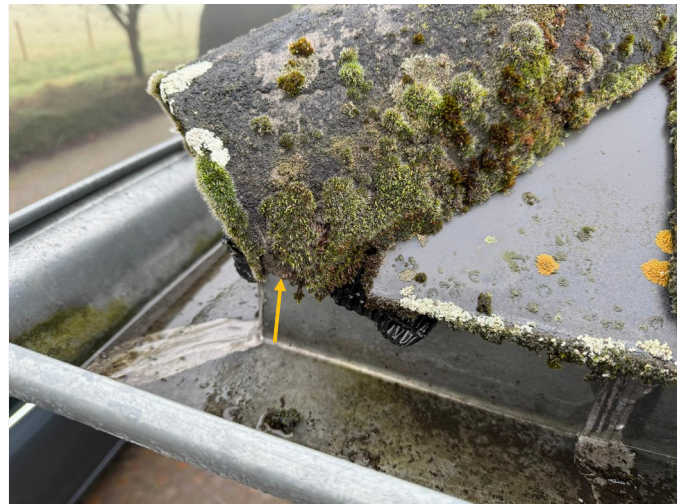
Verwijderen

| Eindbeoordeling materiaalrisico | Verhoogd materiaalrisico en/of verhoogde kans op vezelvrijgave |

| Toestand van het materiaal | Matig beschadigd, matig verweerd |

| # | Type | Referentie | Resultaat |
|---|---|---|---|
| 4.1 | Puntmonster | ST 7 | Chrysotiel |

| Beschrijving | Nok dakleien |
| Hoeveelheid (oppervlakte - aantal) | • 9,50 m <sup>2</sup> - 1 stuk |

- Zorg voor een veilig beheer. Vermijd het beschadigen van het asbestmateriaal. Controleer de toestand jaarlijks op wijzigingen.
- Hemelwater dat afspoelt van asbestcement daken of gevels kan asbestdeeltjes bevatten. Gebruik het enkel voor gesloten circuits (bv. spoelen toiletten). Reinig na het vervangen van het dak of de gevel de dakgoten en regenwaterput of -ton om asbesthoudend sediment of slib te verwijderen

- Eenvoudige handelingen: enkel door erkend asbestverwijderaar  
Dit mag ook door een erkend asbestverwijderaar verwijderd worden, die de nodige kennis en pbm's ter beschikking heeft.

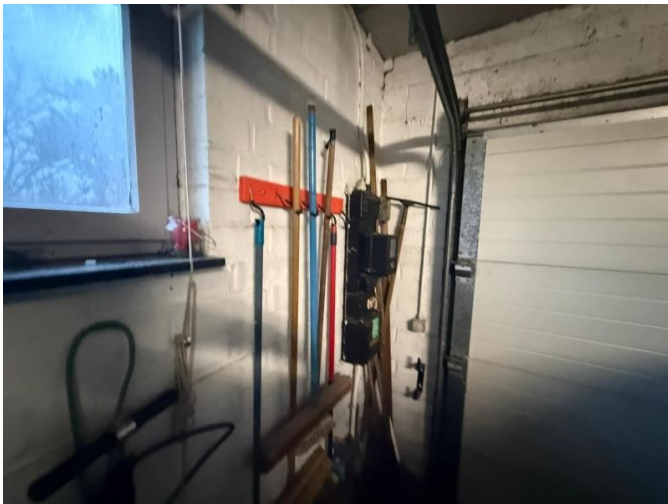
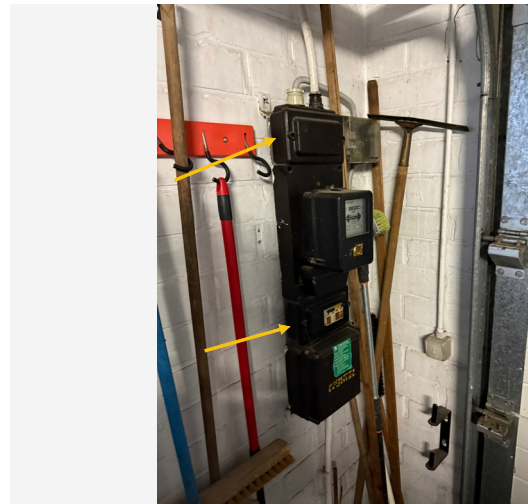
Zorgvuldig beheren

- Eenvoudige handelingen: mag via doe-het-zelf of door werknemer(s) met opleidingsattest eenvoudige handelingen  
De aangetroffen asbesttoepassing is hechtgebonden en mag verwijderd worden via eenvoudige handelingen door een doe-het-zelver of een werknemer met een attest.
  1. Wettelijk kader waar eerst geïnformeerd moet worden:  
Verwijdering moet gebeuren volgens: [www.asbestinfo.be](http://www.asbestinfo.be) (OVAM) / Codex welzijn op het werk, boek VI, titel 3
  2. Verwijderingsmethode:  
Maak het materiaal licht vochtig  
Gebruik enkel manueel gereedschap

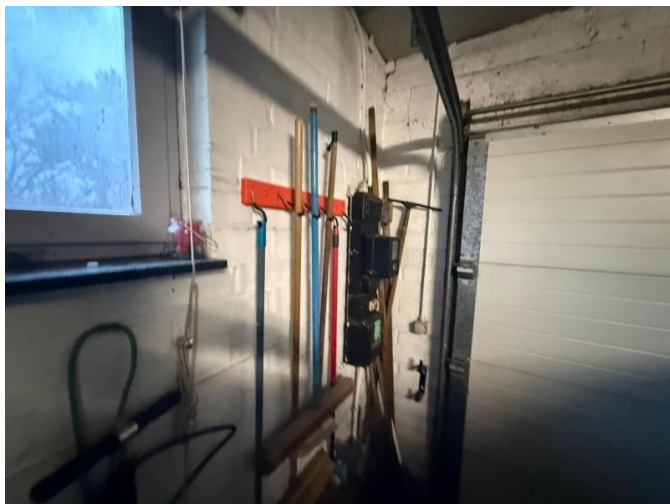
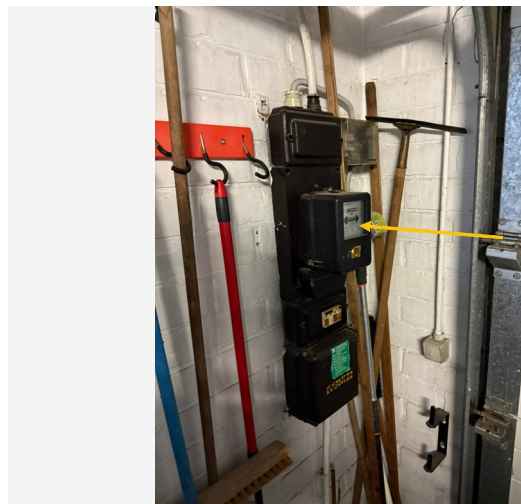
| Identificatiemethode | <p>De asbestdeskundige beoordeelt het materiaal als asbestverdacht en dus asbesthoudend, en dit zonder monstername.</p> <p>Motivatie: De monstername brengt andere schade aan dan schade die inherent is aan de monstername.</p> |

| Opmerking | <p>Deze oppervlakte werd niet gemeten, maar geschat op basis van een benadering van de aanwezige tellerkast. Deze schatting mag niet worden gebruikt als maatstaf voor heffingen. Als deskundigen hebben wij vastgesteld dat het materiaal daadwerkelijk bakeliet betreft en geen harde pvc. Bakeliet wordt door ons beschouwd als een asbestverdachte toepassing, aangezien het in veel gevallen asbesthoudend is. We hebben geen staalname uitgevoerd om de functionaliteit van de tellerkast niet in gevaar te brengen en het is eigendom van de nutsvoorzieningsmaatschappij.</p> |

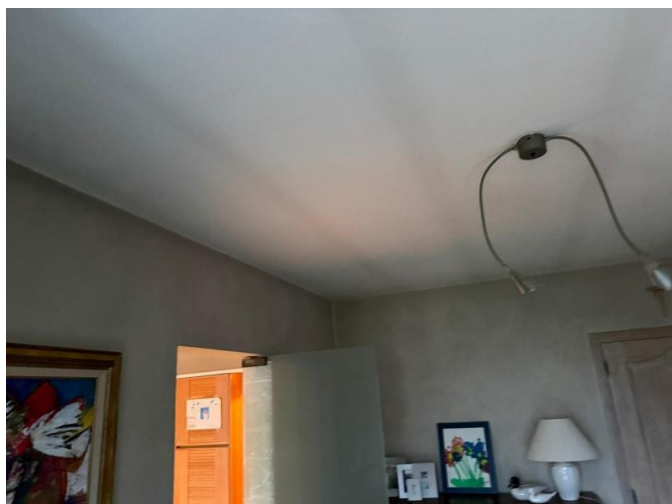
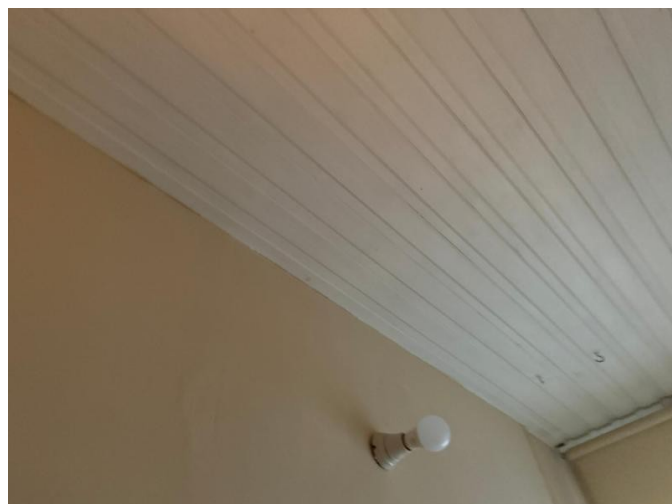
## Fiche 9: Deel plafonds uit niet asbestverdacht materiaal

| Basis voor advies | Verder destructief onderzoek indien noodzakelijk |

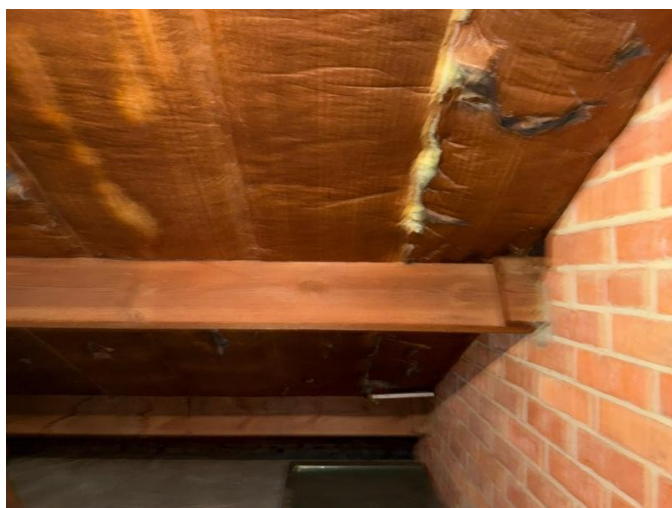
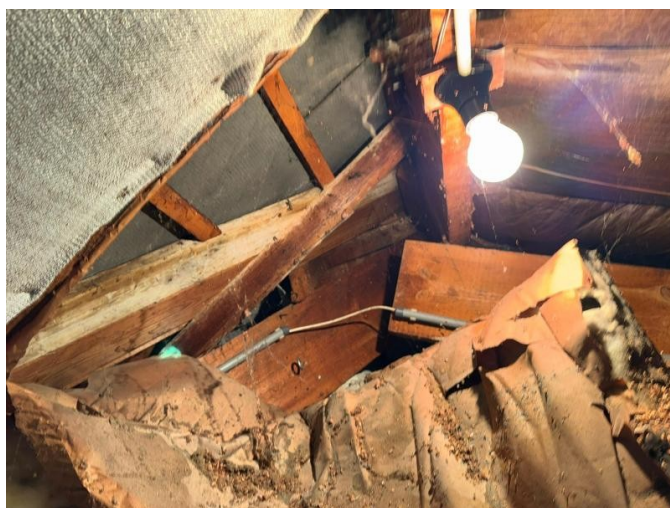
### Fiche 14: Onderdak: niet asbest verdacht

| Beschrijving | Notitie | Terug te vinden op plannen |
|---|---|---|
| Fiche 14: Onderdak: niet asbest verdacht | Het onderdak wat zichtbaar is, is niet asbest verdacht. De eventuele tussenliggende lagen tussen het zichtbaar onderdak en de dakbedekking is niet waarneembaar zonder destructief onderzoek. | - |
