# Asbestinventarisatetest

Wijngaardstraat 12/202, 3080 Tervuren

Attestnummer : **20251224-000385.000**

Uitgegeven op : **24.12.2025**

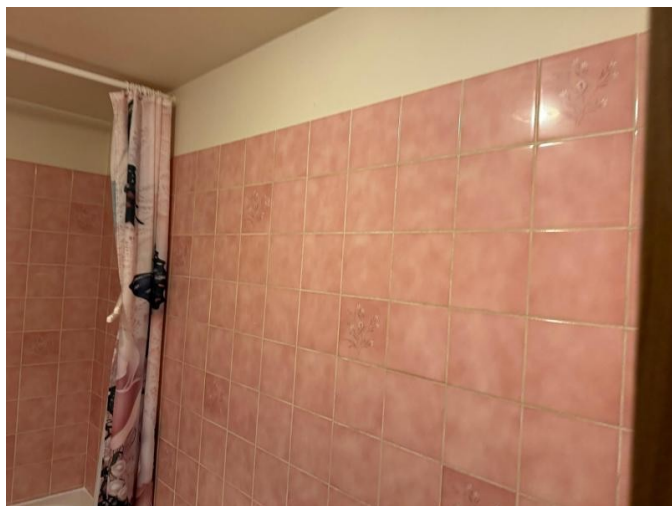
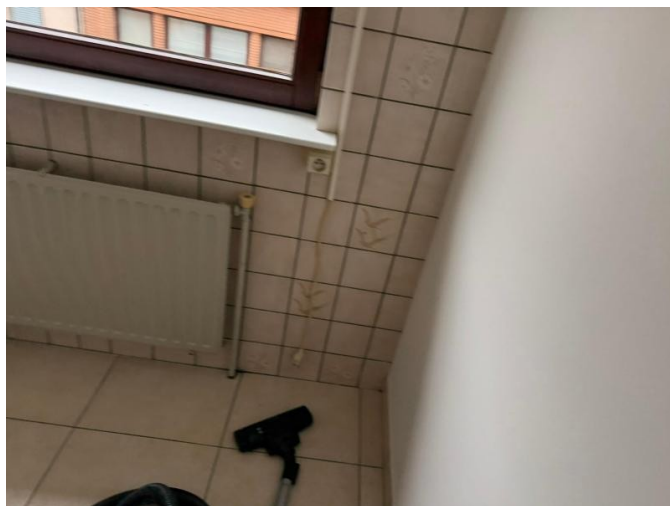
Er is geen staalname van de tegellijm mogelijk zonder destructief te werk te gaan. Bij werken dient dit verder onderzocht te worden (destructief).

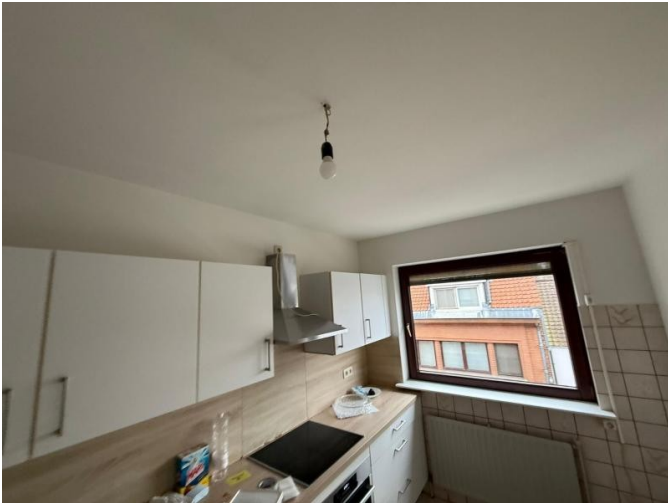
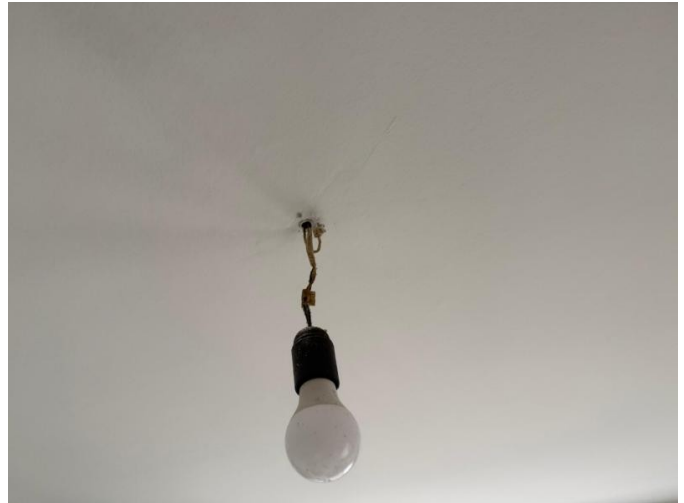
## Fiche 2: Pleisterwerk plafond

### Conclusie

Geen asbest

| Opmerking | Staal genomen in keuken, slaapkamer, gang/cv<br>geen traphal aanwezig. |

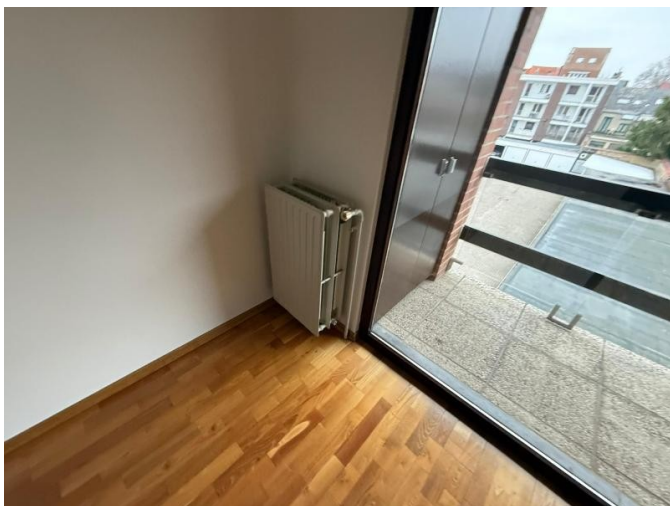
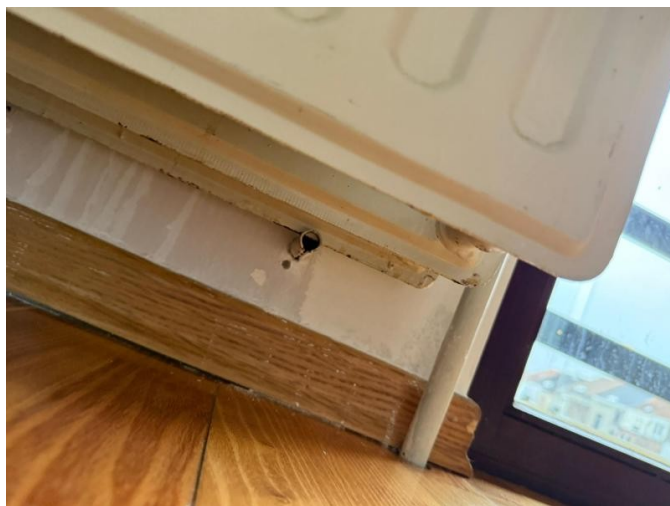
## Fiche 3: Pleisterwerk muren

### Conclusie

Geen asbest

| Opmerking | Staal genomen in keuken, slaapkamer, gang/cv<br>geen traphal aanwezig. |

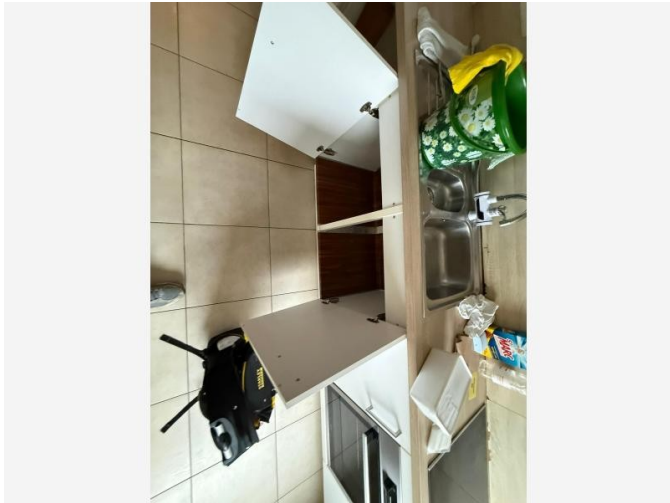
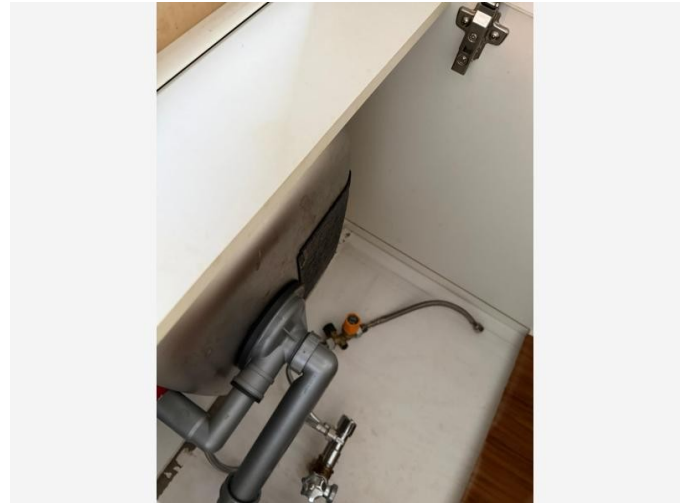
## Fiche 4: Antidreun wasbak

### Conclusie

Geen asbest

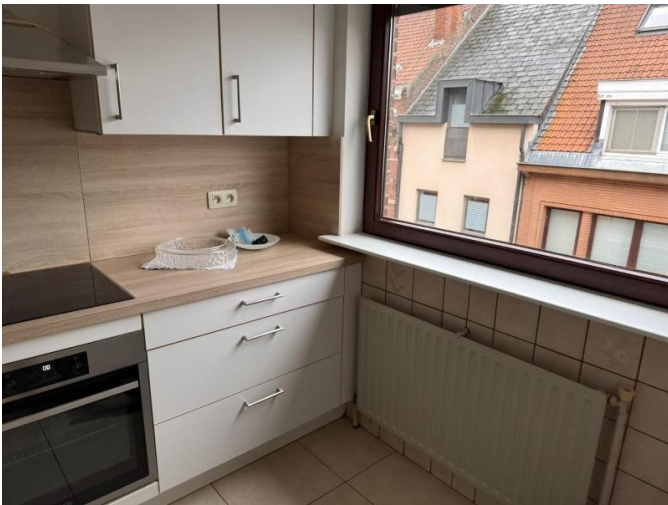
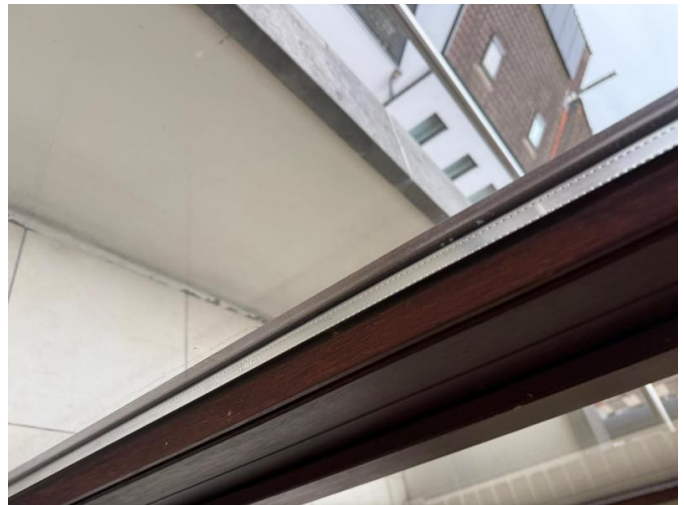
### Fiche 5: Kit ramen: flexibel

| Beschrijving | Notitie | Terug te vinden op plannen |
|---|---|---|
| Fiche 5: Kit ramen: flexibel | De kit aan de ramen is flexibel, dit is niet asbest verdacht. | - |
