# Asbestinventarisatetest

Begonialaan 12, 3080 Tervuren

Attestnummer : **20260223-000381.000**

Uitgegeven op : **23.02.2026**

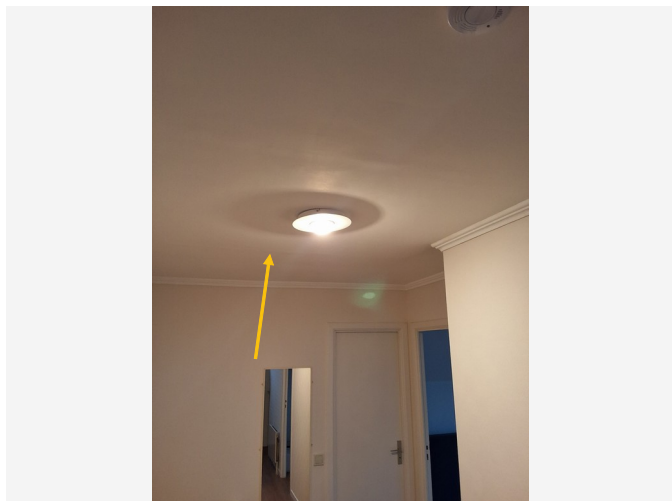
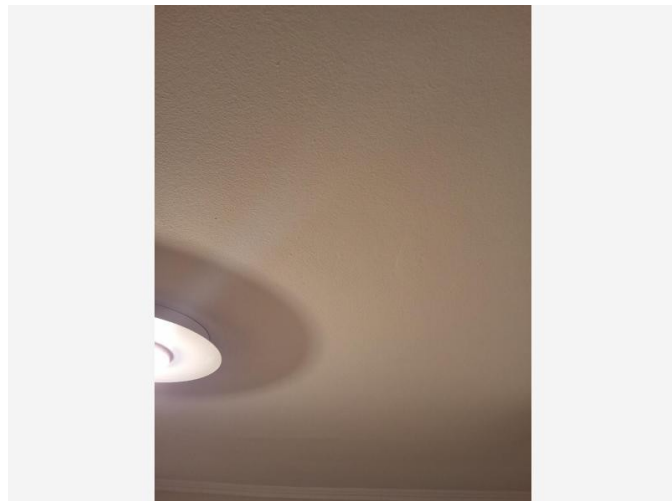
## Fiche 1: Plafonds bedekt met gyproc platen (niet-asbestverdacht)

De plafonds werden afgewerkt met niet-asbestverdachte voorzetpanelen die inspectie van de bedekte structuur (opbouw, pleisterwerk) verhinderen.

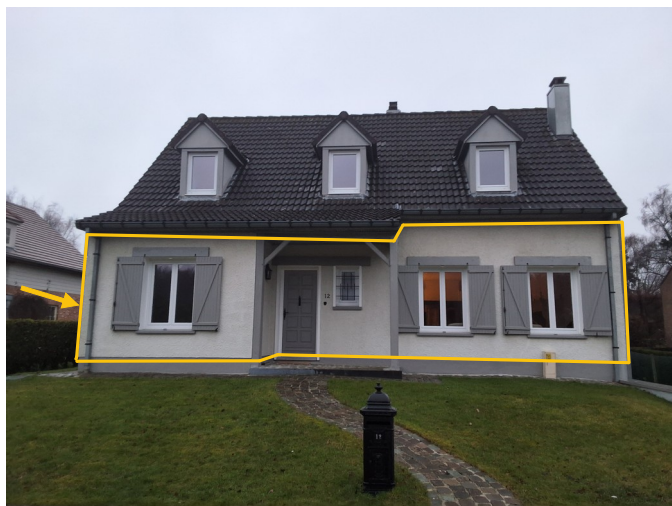
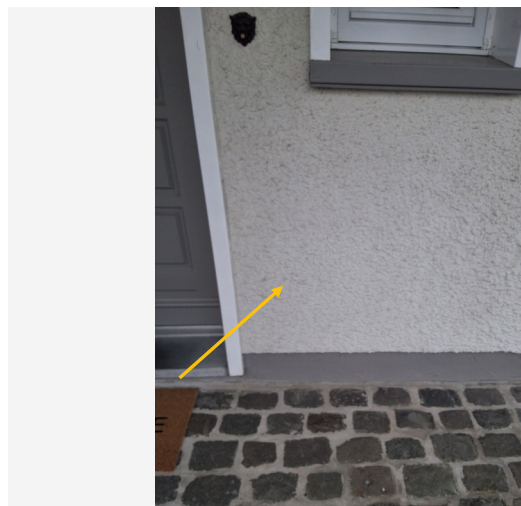
## Fiche 2: Crepi gevels

Geen asbest

| # | Type | Referentie | Resultaat |
|---|---|---|---|
| 2.1 | Mengmonster | IF-M003 | Geen asbest |

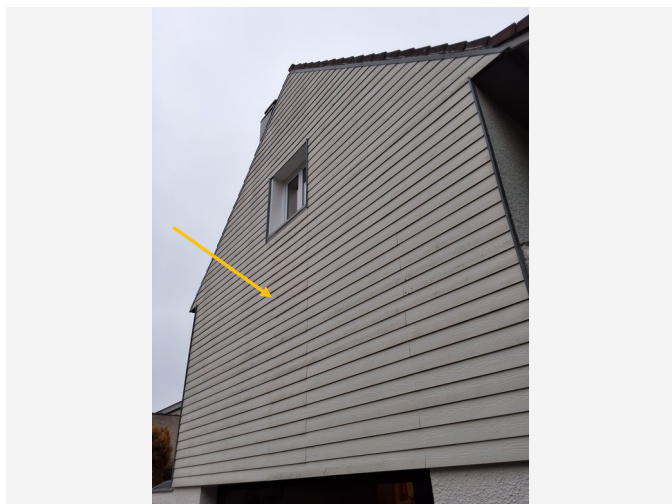
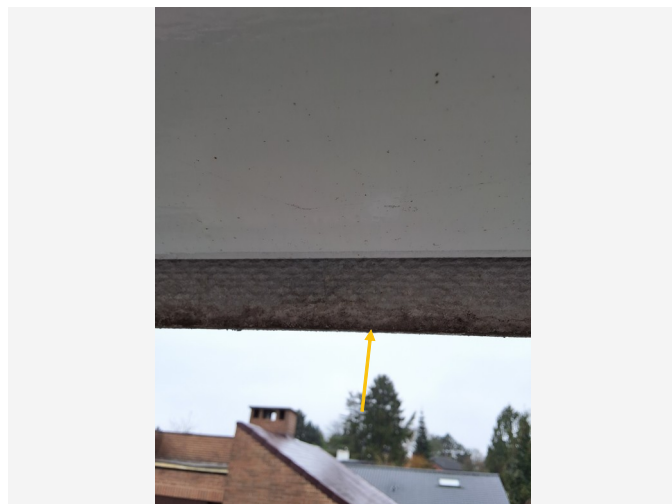
## Fiche 3: Sidings

Geen asbest

| # | Type | Referentie | Resultaat |
|---|---|---|---|
| 3.1 | Puntmonster | IF-M004 | Geen asbest |

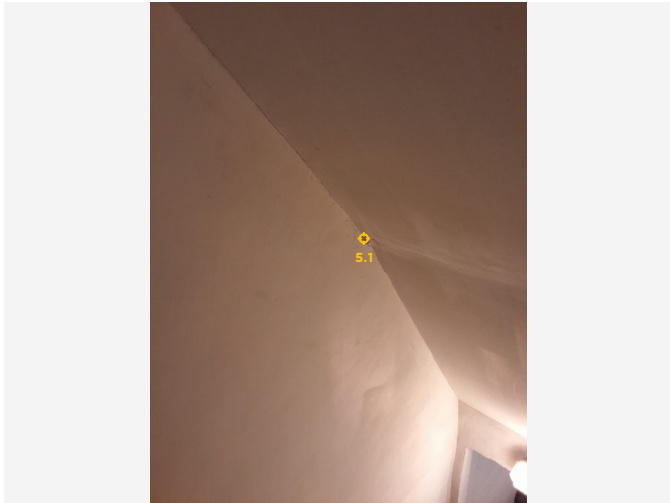
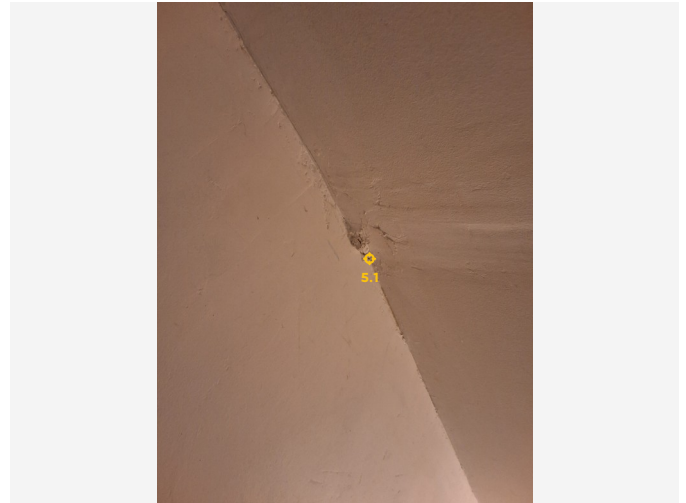
## Fiche 5: Pleisterwerk plafonds

Geen asbest

| # | Type | Referentie | Resultaat |
|---|---|---|---|
| 5.1 | Mengmonster | IF-M002 | Geen asbest |

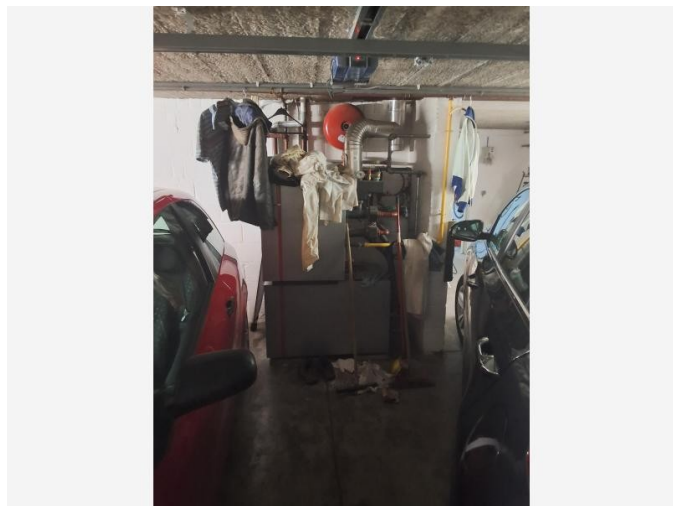
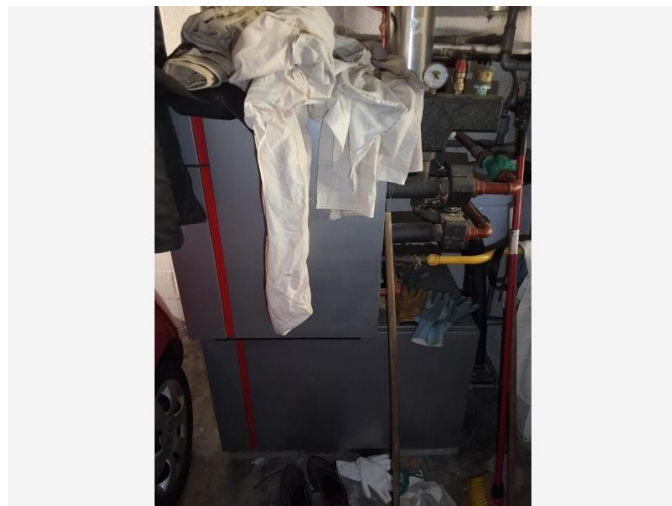
### Fiche 6: CV-ketel (niet verdacht)

| Beschrijving | Notitie | Terug te vinden op plannen |
|---|---|---|
| Fiche 6: CV-ketel (niet verdacht) | De CV-ketel (dichtingen, isolerend materiaal) is niet asbestverdacht. | Plan 1.1: Kelder |

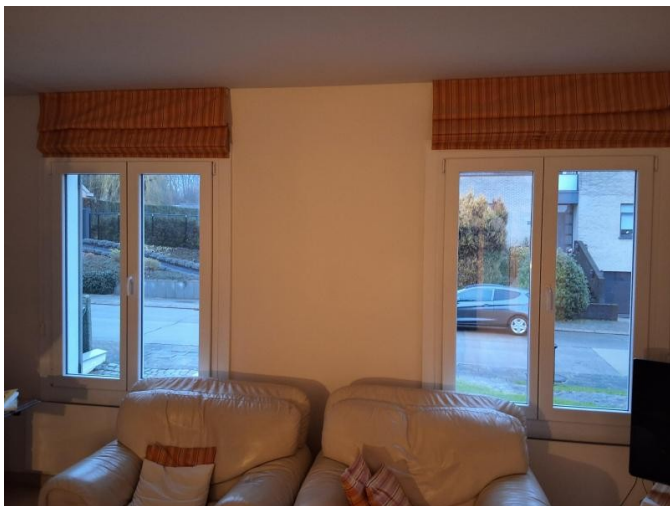
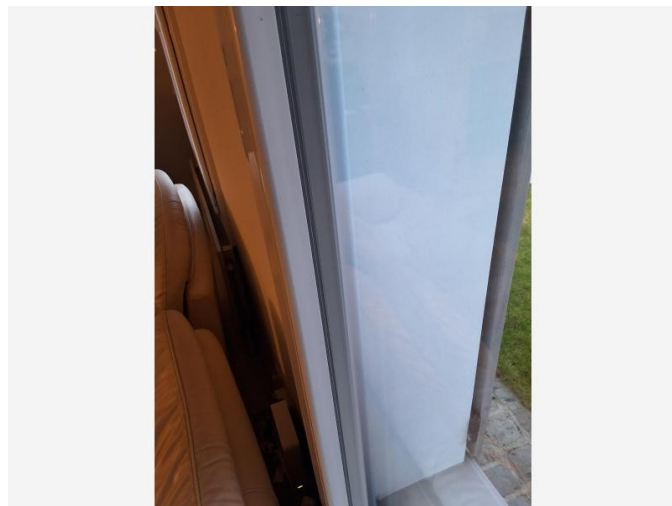
## Fiche 7: Kit aan de ramen (niet-asbestverdacht)

| Beschrijving | Notitie | Terug te vinden op plannen |
|---|---|---|
| Fiche 7: Kit aan de ramen (niet-asbestverdacht) | De kit aan alle ramen is niet asbestverdacht. | - |

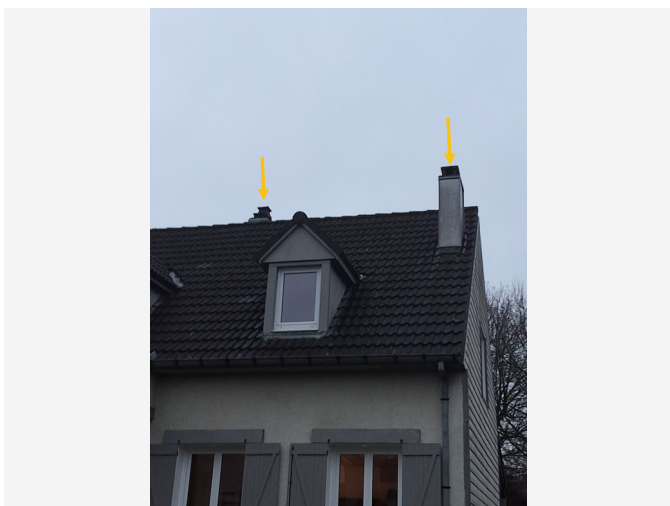
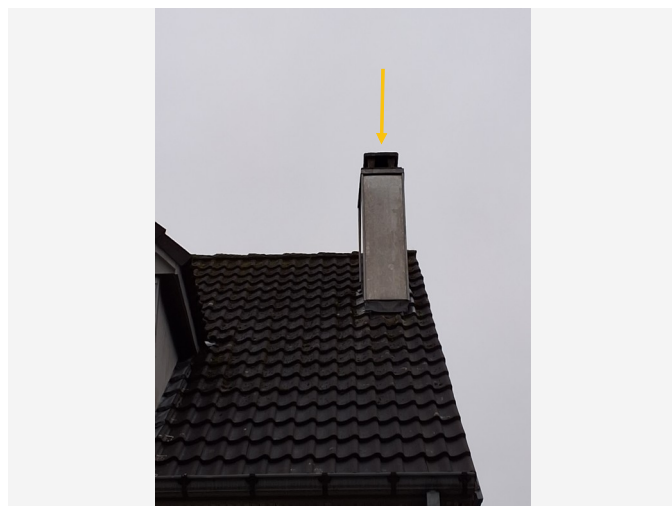
## Fiche 8: Rookgaskanalen (niet verdacht)

| Beschrijving | Notitie | Terug te vinden op plannen |
|---|---|---|
| Fiche 8: Rookgaskanalen (niet verdacht) | Het rookgaskanaal is niet-asbestverdacht. | - |

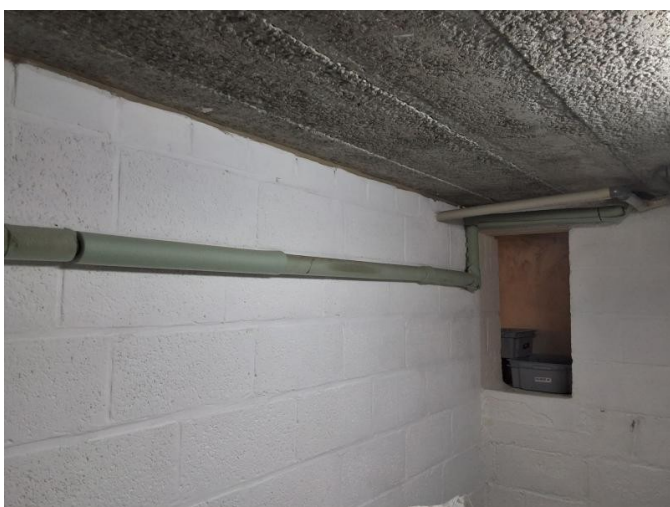
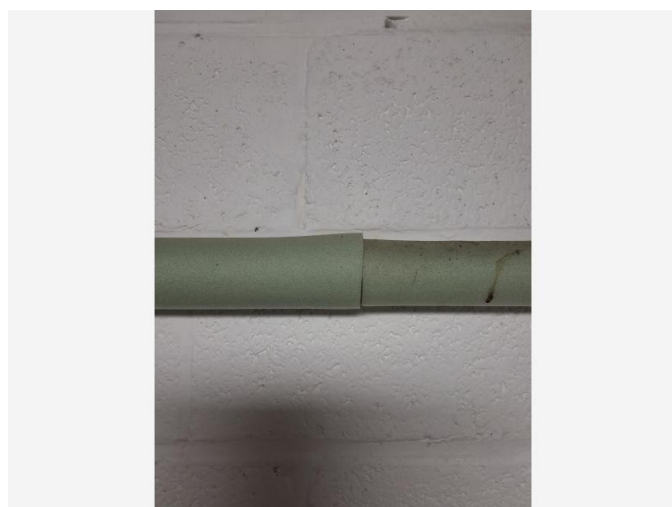
## Fiche 9: Leidingisolatie (niet verdacht)

| Beschrijving | Notitie | Terug te vinden op plannen |
|---|---|---|
| Fiche 9: Leidingisolatie (niet verdacht) | De leidingisolatie is niet-asbestverdacht. | Plan 1.1: Kelder |

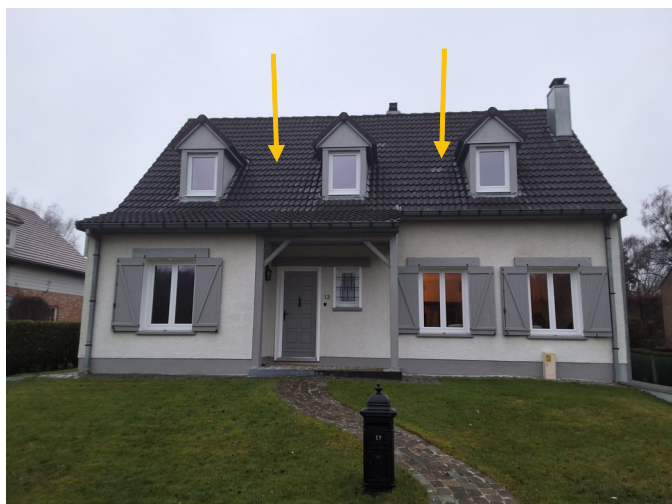
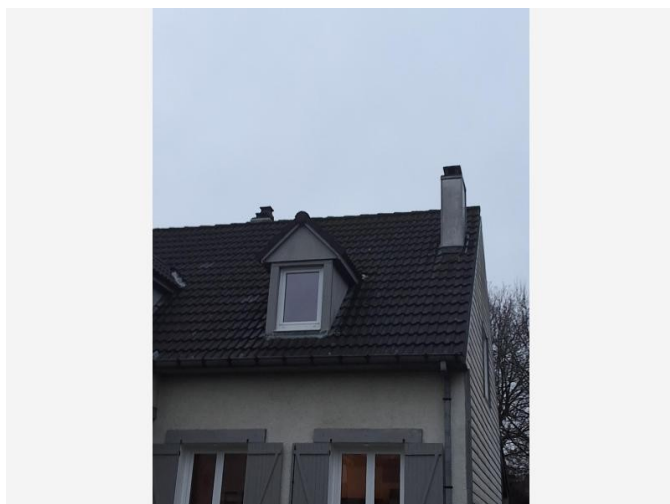
## Fiche 10: Dakbedekking bestaande uit pannen (niet verdacht)

| Beschrijving | Notitie | Terug te vinden op plannen |
|---|---|---|
| Fiche 10: Dakbedekking bestaande uit pannen (niet verdacht) | De dakbedekking is niet-asbestverdacht. | Plan 1.8: Bovenaanzicht |
