# Asbestinventarisat attest

Arboretumlaan 33, 3080 Tervuren

Attestnummer : 20250904-000298.001

**Niet-asbestveilig**

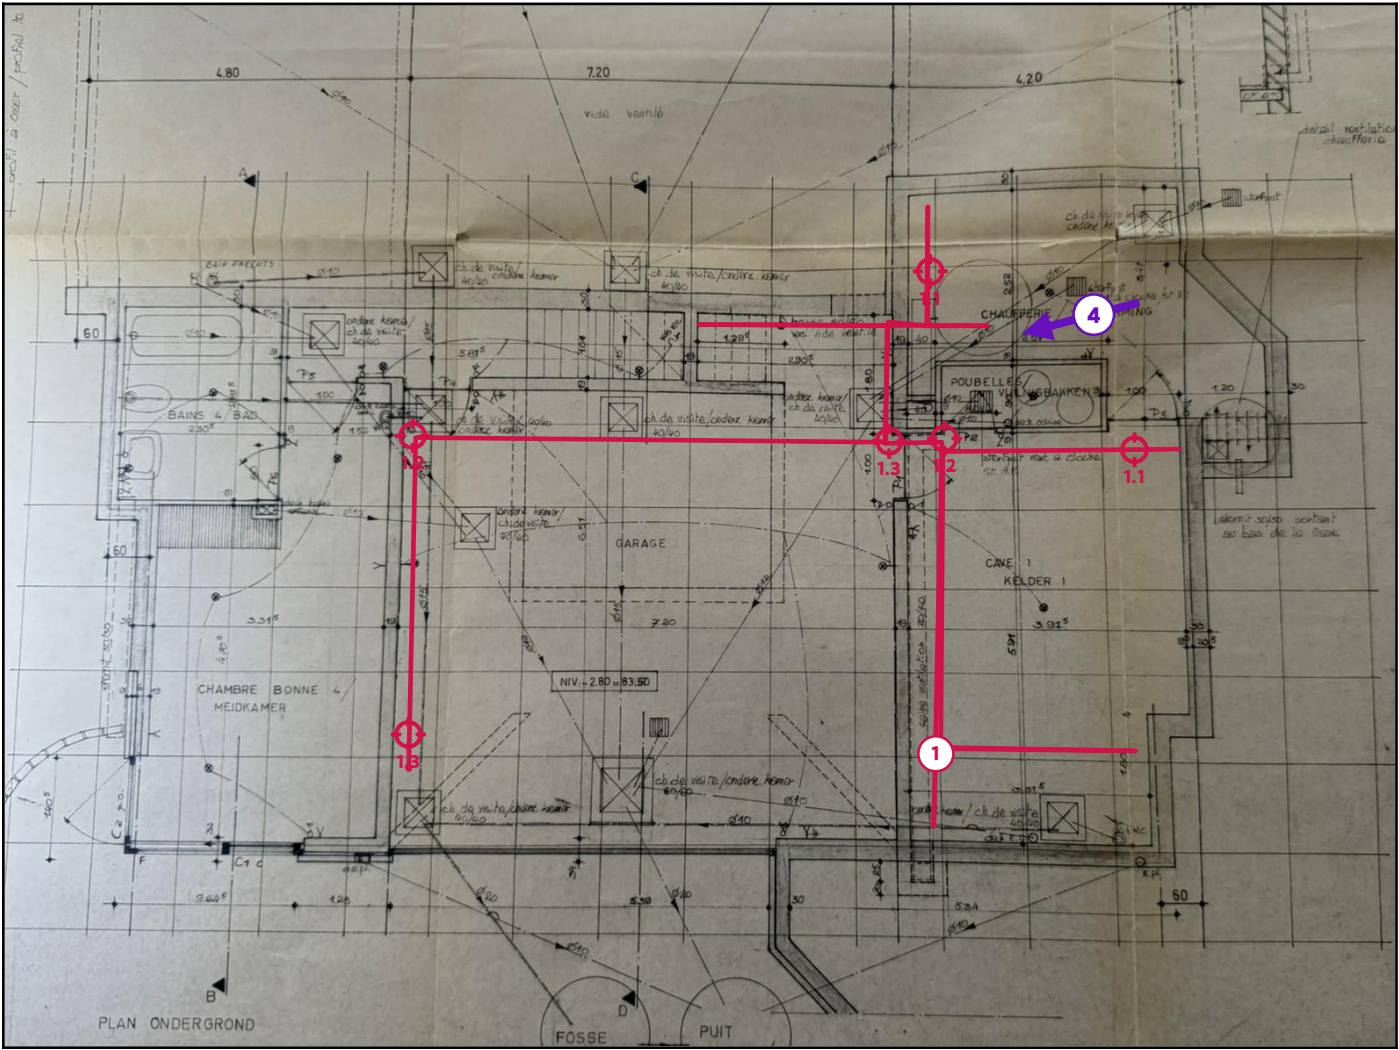
# Plan 1.1: V-1

| Beschrijving | Type | Actie |
|---|---|---|
| 1. Leidingisolatie | Asbestmateriaal | Dringend verwijderen |

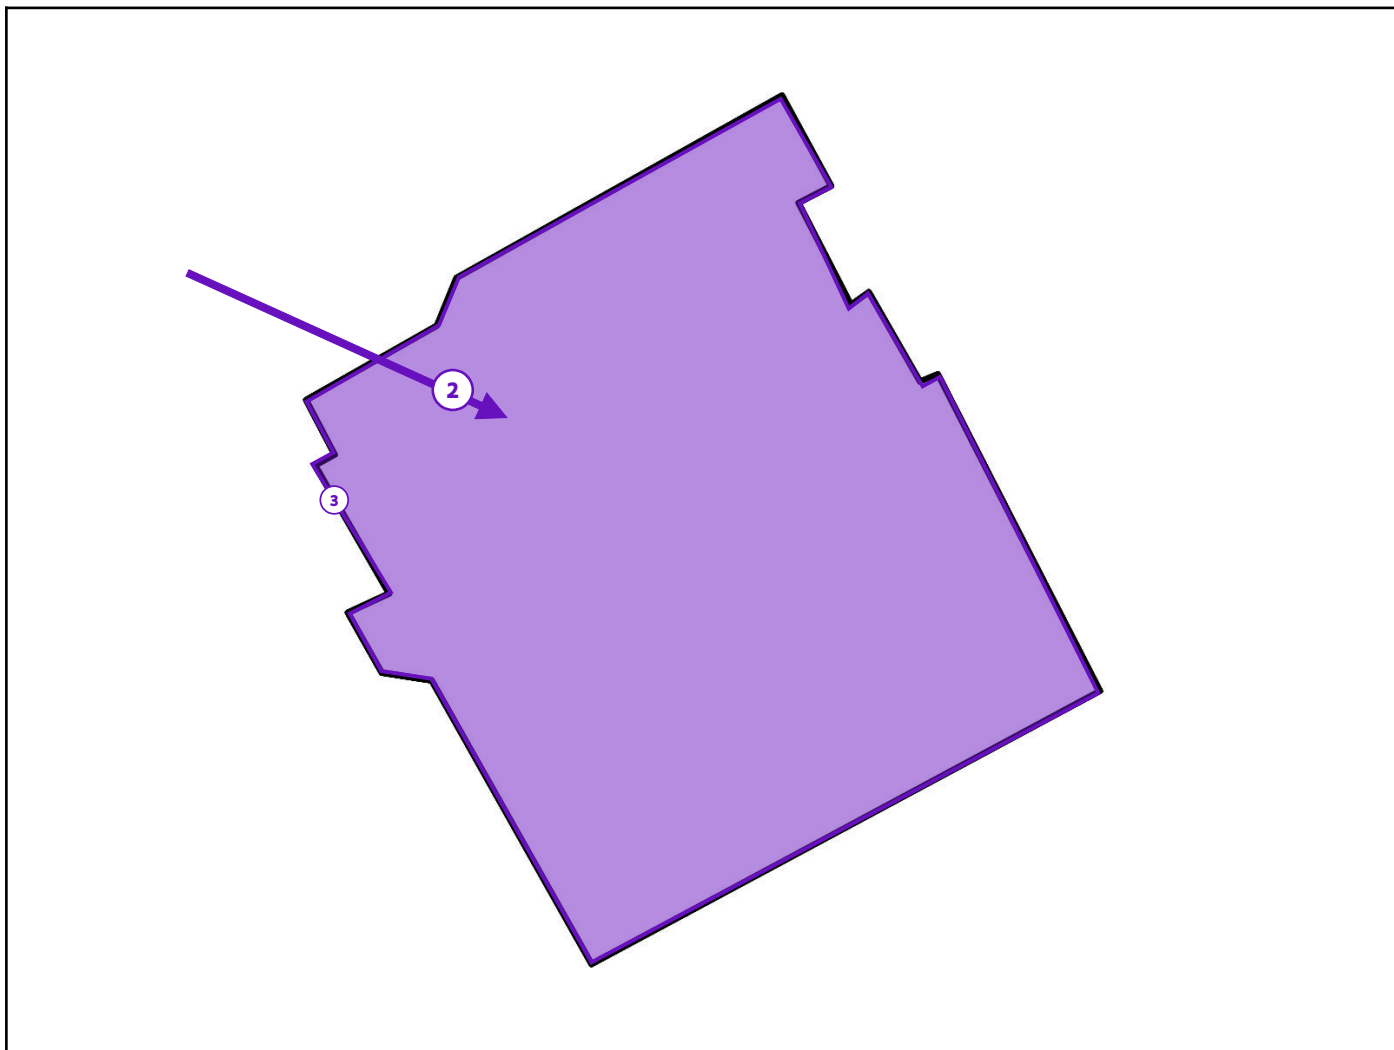
## Plan 1.7: Dak

| Beschrijving | Type | Actie |
|---|---|---|
| 2. Rookgaskanaal | Beperking | - |
| 3. Onderdak | Beperking | - |

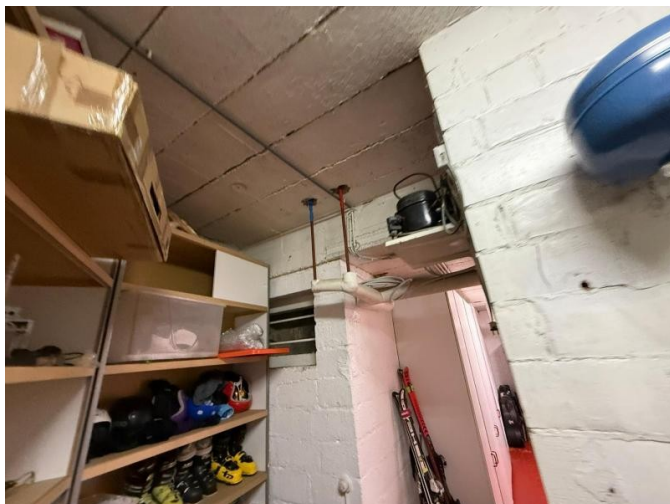
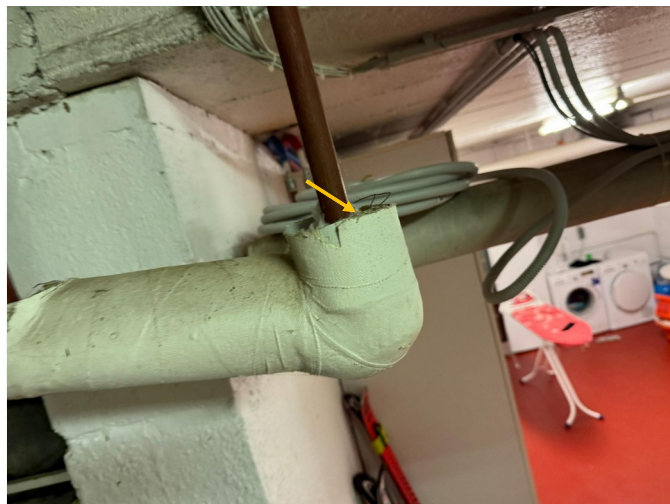
Overzichtsfoto

Detailfoto

Het asbestmateriaal valt onder de mijlpaal van 2034.

| Eindbeoordeling materiaalrisico | Hoog materiaalrisico en/of hoge kans op vezelvrijgave |

| Gebondenheid | Categorie 2: niet-hechtgebonden met matrix |
| Asbestsoort (vezeltype) | Amfibool aanwezig, uitgezonderd crocidoliet |
| Asbestconcentratie | Laag (< 50%) |
| Afschermingsgraad van het gehele materiaal | Geheel of deels (ook) vrij aan de binnenlucht |
| Toestand van het materiaal | Matig beschadigd, matig verweerd |

| # | Type | Referentie | Resultaat |
|---|---|---|---|
| 1.3 | Mengmonster | ST 4 | Chrysotiel, Amosiet |

| Beschrijving | Leidingisolatie |
| Asbestmateriaal | In-situ afwerkingslagen - Thermische isolatie |
| Hoeveelheid (lengte - omtrek - dikte - aantal) | <ul style="list-style-type: none"><li>• 29,00 m - 17,00 cm - 4,00 cm - 1 stuk</li></ul> |

**Dringend verwijderen**

- Sluit de ruimte luchtdicht af en vermijd het betreden van de ruimte.
- Verwijder dit asbestmateriaal zo snel mogelijk. Volg de toestand goed op.

- Hermetische zone (erkend asbestverwijderaar)  
Bepaalde asbestmaterialen mogen enkel door erkende asbestverwijderaars verwijderd worden via de techniek hermetische zone of met de couveusezakmethode. De ondernemingen in deze lijst zijn erkend voor het uitvoeren van asbestverwijdering zowel met eenvoudige handelingen als volgens de hermetisch afgesloten zone, tenzij anders vermeld. Zij volgen daarbij strikte veiligheidsprocedures en gebruiken gespecialiseerd materieel.

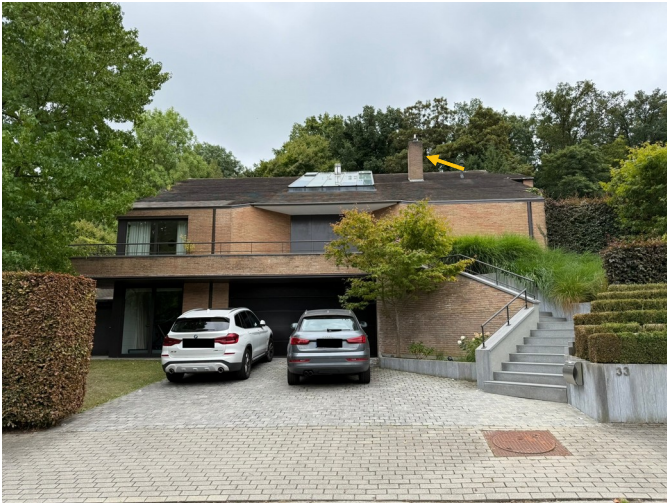
**Reden:** Er is geen volledige risicobeoordeling mogelijk

**Uitleg van de asbestdeskundige:** De binnenzijde van de rookgaskanalen zijn niet inspecteerbaar zonder destructieve handelingen.

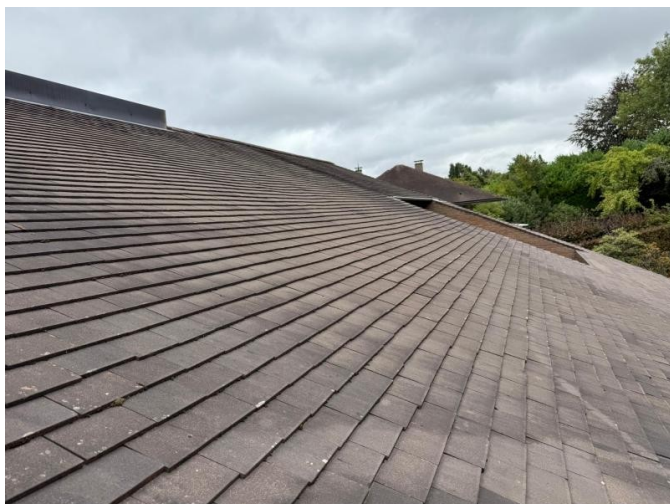
**Uitleg van de asbestdeskundige:** Via de binnenkant van de woning zijn de schuine plafonds volledig afgewerkt met gipsplaten. Langs de buitenkant is het niet mogelijk om een dakpan hoog genoeg op te heffen om te kunnen zien wat hier onder ligt zonder het beschadigen van de dakpannen. Deze zijn namelijk zeer goed vastgemaakt aan de panlatten. Ik heb dus niet kunnen vaststellen of hier al dan niet een onderdak aanwezig is.

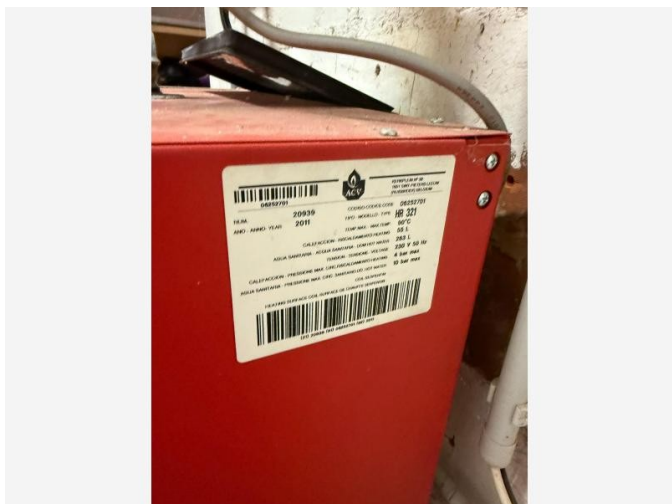
De brander is van 2011, niet asbestverdacht.

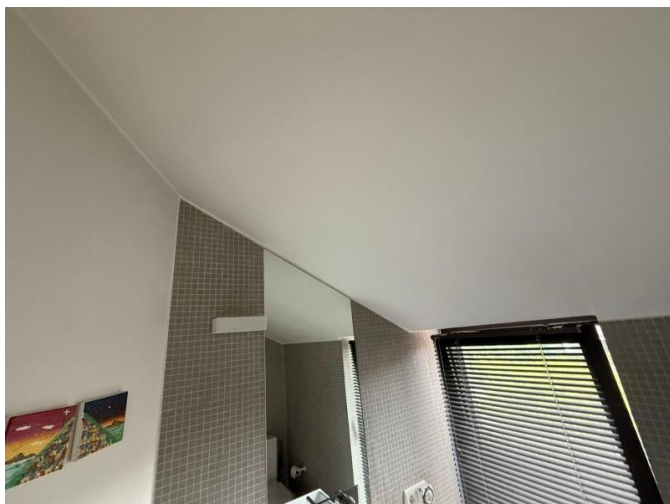
De plafonds zijn gemaakt van niet-asbestverdachte materialen (bijvoorbeeld laminaat, gyproc, ...), deze toepassingen zijn niet asbestverdacht. We hebben echter niet kunnen vaststellen of er mogelijk asbestverdachte of asbesthoudende materialen achter deze toepassingen aanwezig zijn. Bij renovatie of sloop is het aangeraden om een destructief onderzoek te laten uitvoeren van deze toepassingen.

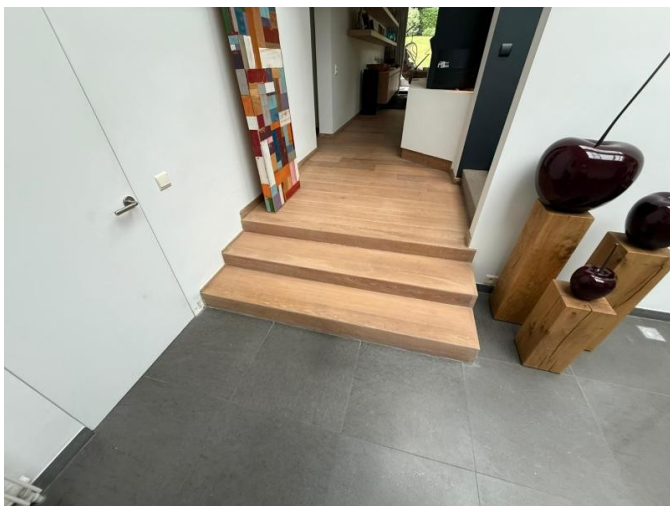
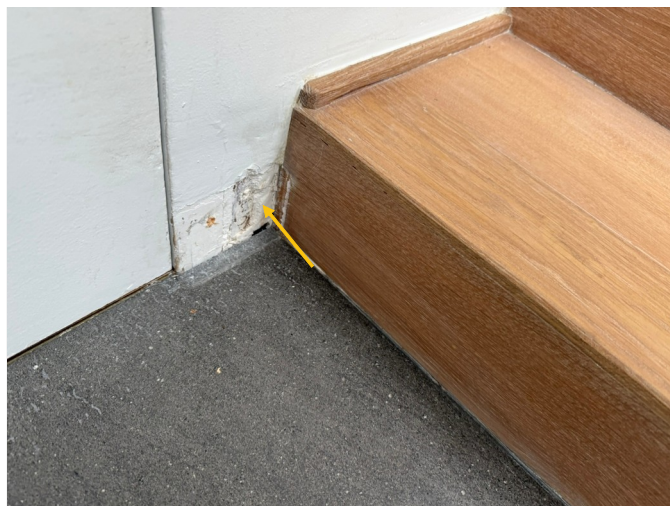
## Fiche 6: Pleisterwerk muren

Geen asbest

| # | Type | Referentie | Resultaat |
|---|---|---|---|
| 6.1 | Mengmonster | ST 1 | Geen asbest |

| Opmerking | Staal genomen in badkamer, traphal en gang.<br>Geen pleisterwerk ind e stookplaats aanwezig. |
