# Asbestinventarisatetest

Brueghellaan 10/21, 1970 Wezembeek-Oppem

Attestnummer : 20251222-000055.000

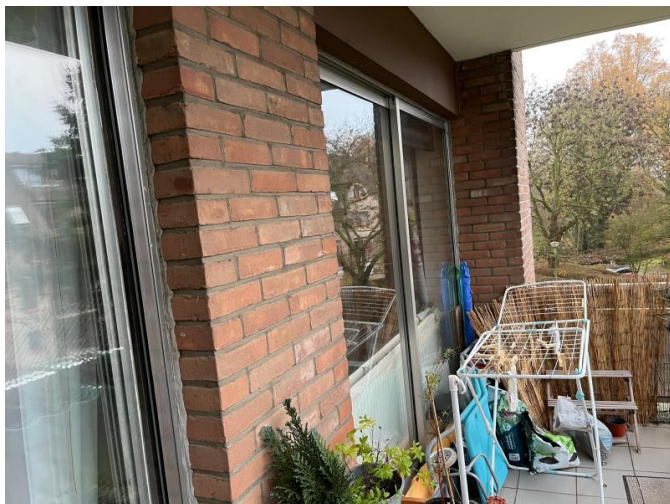
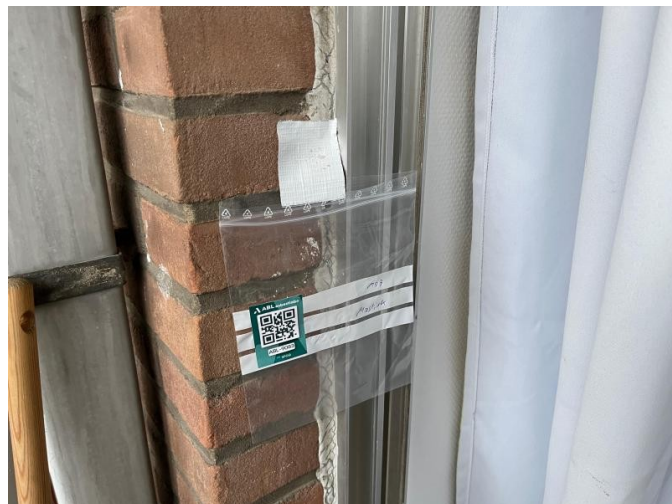
## Asbestmaterialen

| Eindbeoordeling materiaalrisico | Laag materiaalrisico en/of verlaagde kans op vezelvrijgave |

| Gebondenheid | Categorie 1: hechtgebonden in oorsprong |
| Asbestsoort (vezeltype) | Alleen chrysotiel |
| Asbestconcentratie | Laag (< 50%) |
| Afschermingsgraad van het gehele materiaal | Geheel of deels vrij aan de buitenlucht |
| Toestand van het materiaal | Licht beschadigd, licht verweerd. Intact calciumsilicaatmateriaal of categorie III 'gebondenheid' |

| # | Type | Referentie | Resultaat |
|---|---|---|---|
| 1.1 | Puntmonster | M03 | Chrysotiel |

| Beschrijving | Mastiek/kit tussen muur en profiel buiten |

Het asbestmateriaal valt onder de mijlpaal van 2040.

Zorgvuldig beheren

- Zorg voor een veilig beheer. Vermijd het beschadigen van het asbestmateriaal. Controleer de toestand jaarlijks op wijzigingen.

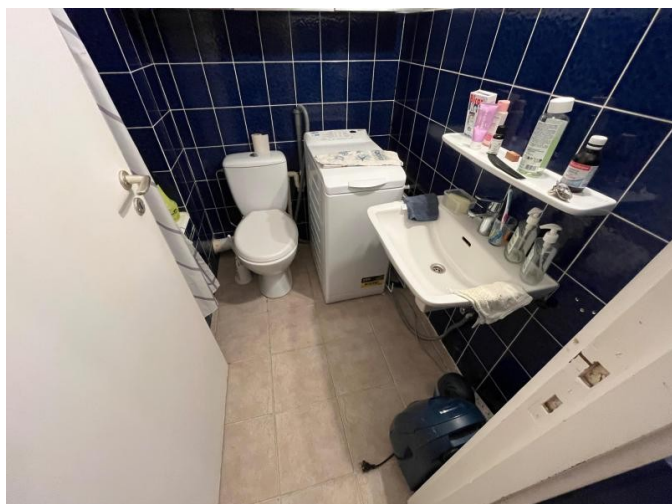
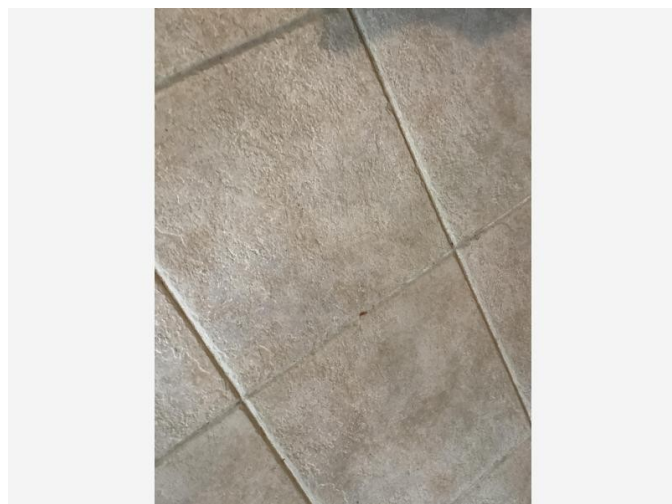
## Fiche 2: Tegellijm onder vloertegels en achter plinttegels

Op moment van de inspectie kon niet worden nagegaan of de tegellijm onder de vloertegels of achter de plinttegels asbestverdacht is. Bij renovatie of verwijdering van de tegels dient het materiaal te worden geanalyseerd voor de werken van start gaan.

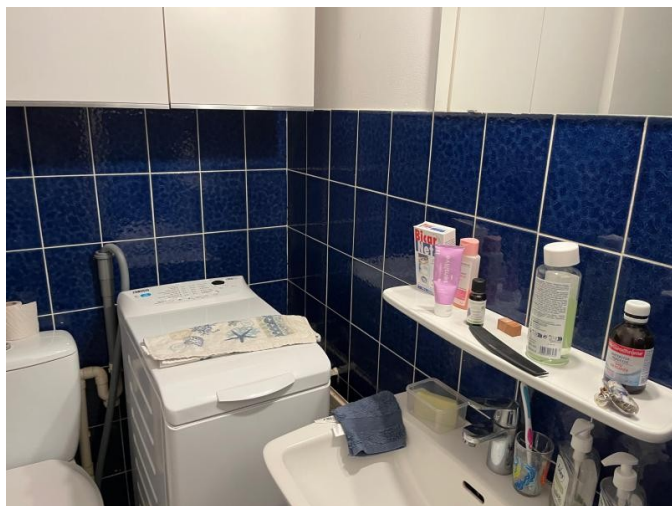
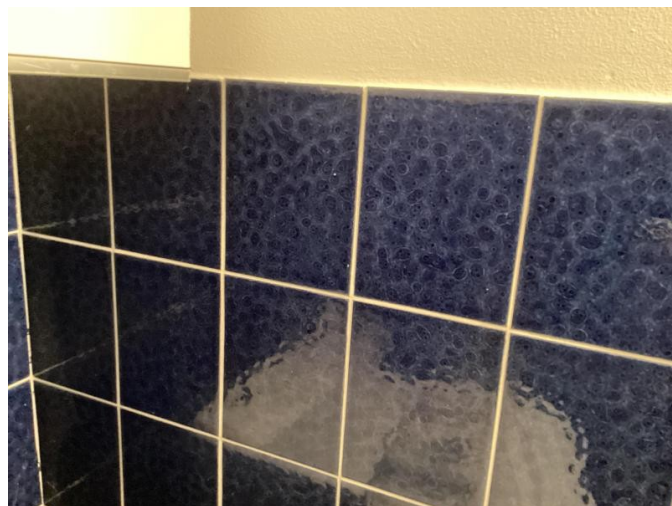
Op moment van de inspectie kon niet worden nagegaan of de tegellijm achter de muurtegels/plinten asbestverdacht is. Bij renovatie of verwijdering van de tegels dient het materiaal te worden geanalyseerd voor de werken van start gaan.

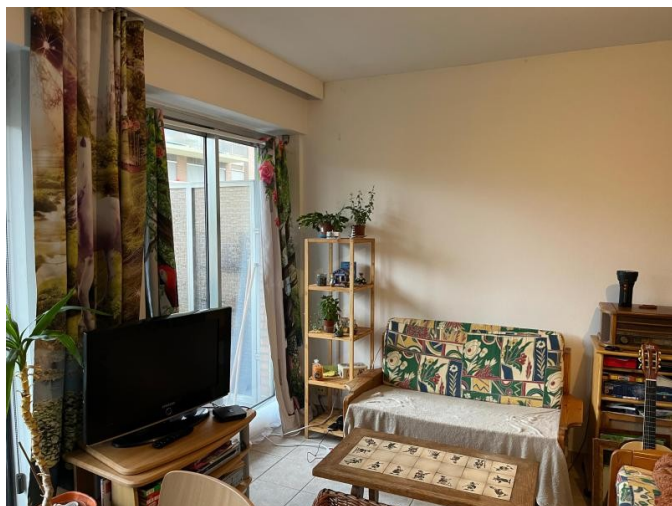
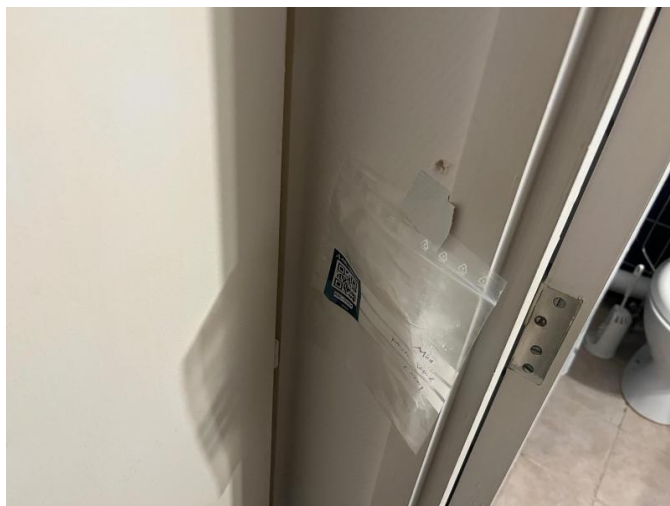
## Fiche 4: Pleisterwerk wanden

Geen asbest

| # | Type | Referentie | Resultaat |
|---|---|---|---|
| 4.1 | Mengmonster | M01 | Geen asbest |

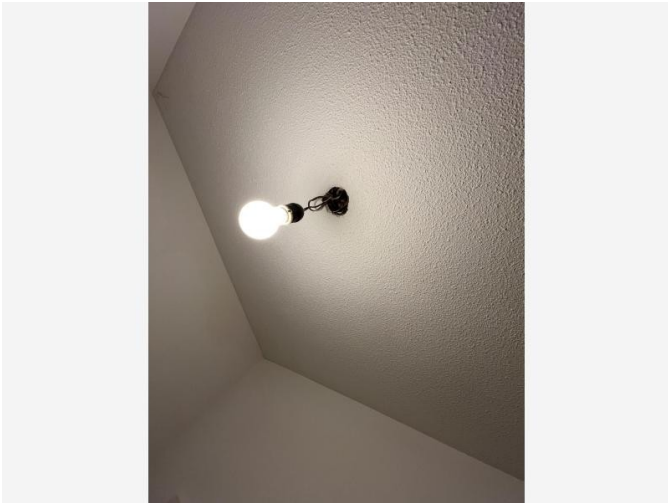
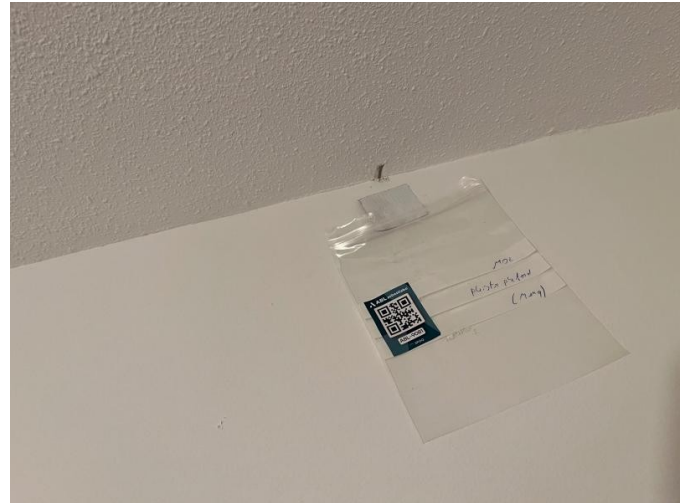
## Fiche 5: Pleisterwerk plafonds

Geen asbest

| # | Type | Referentie | Resultaat |
|---|---|---|---|
| 5.1 | Mengmonster | M02 | Geen asbest |
