# Asbestinventarisatattest

Bosstraat 27/0202, 1620 Drogenbos

Attestnummer : 20260226-000337.000

**Niet-asbestveilig**

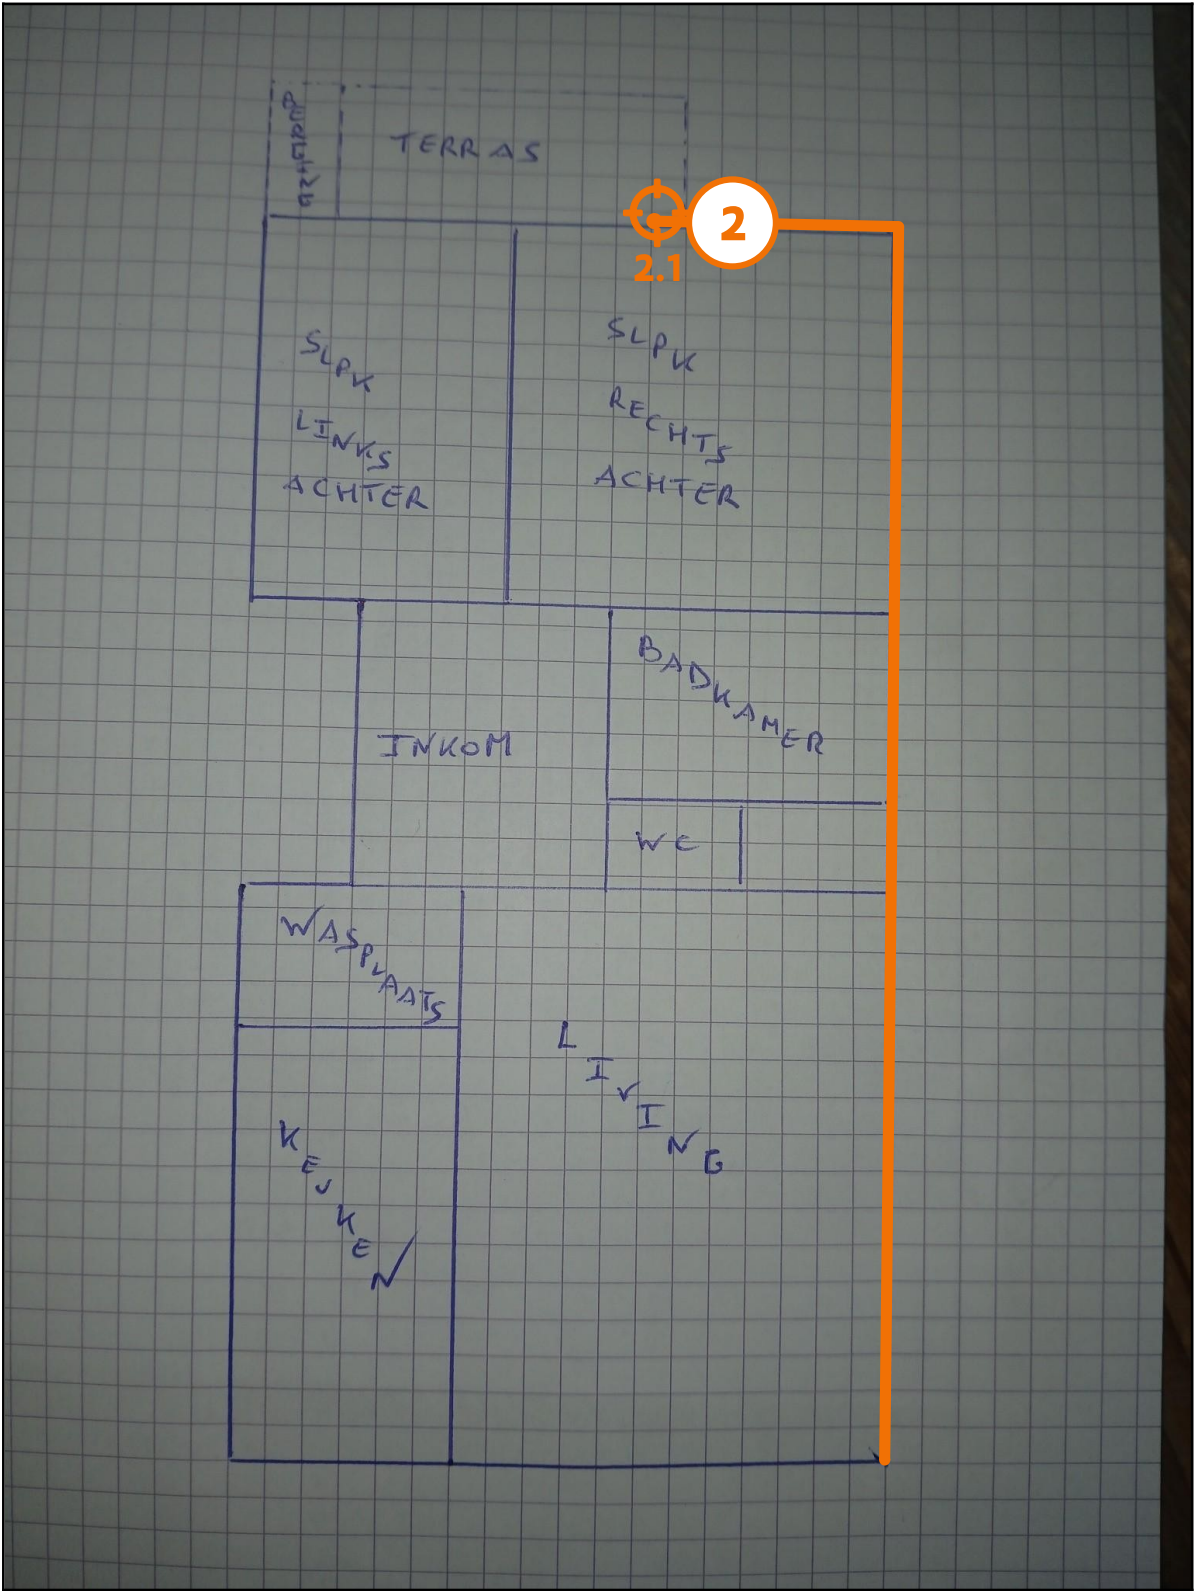
# Plan 1.4: Plan App

| 2. Leien gevelbekleding | Asbestmateriaal | <a href="#">Verwijderen</a> |

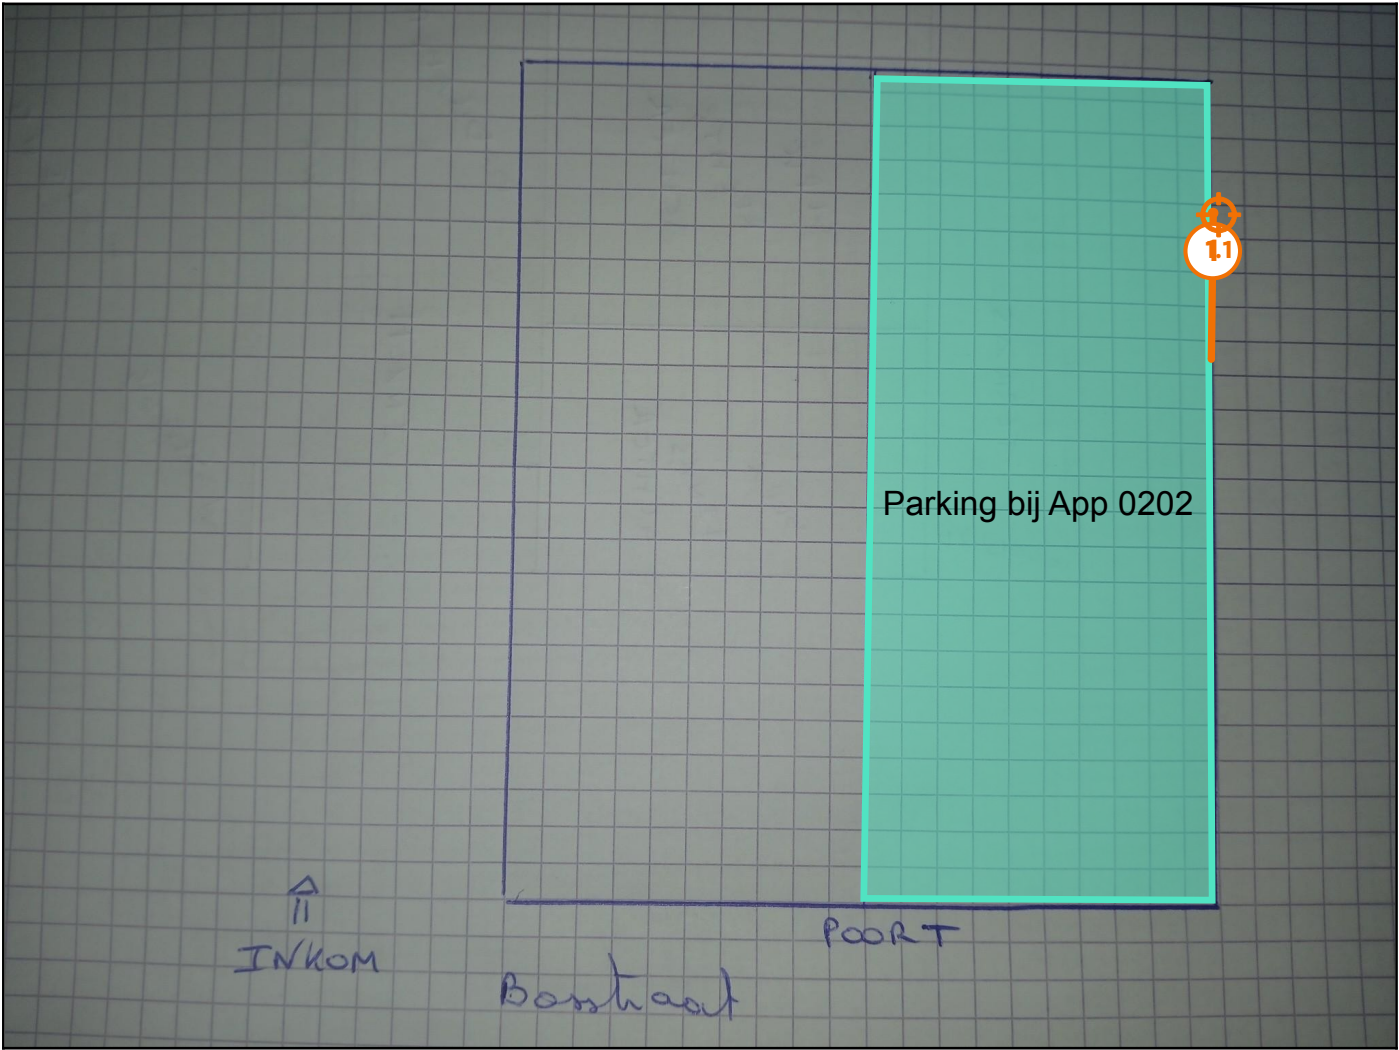
# Plan 2.1: Plan Garage

| Beschrijving | Type | Actie |
|---|---|---|
| 1. Mastiek raam garage | Asbestmateriaal | Verwijderen |

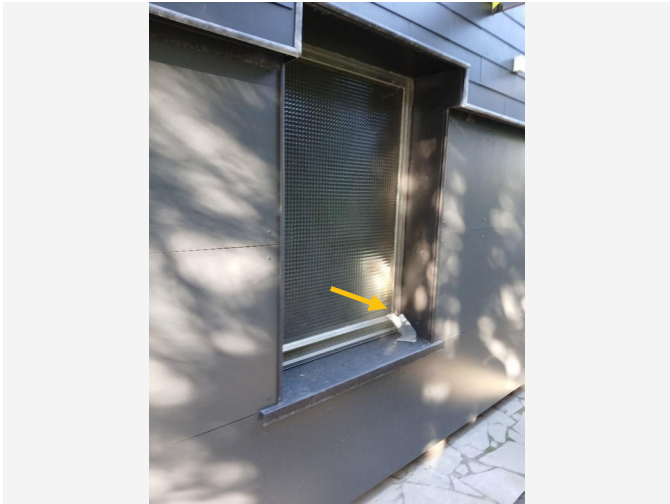
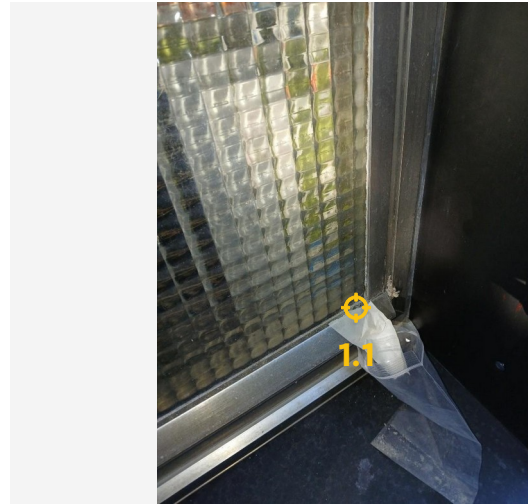
| Fiche 1: Mastiek raam garage..... | 18 |

Het asbestmateriaal valt onder de mijlpaal van 2040.

| Eindbeoordeling materiaalisico | Verhoogd materiaalisico en/of verhoogde kans op vezelvrijgave |

| Toestand van het materiaal | Matig beschadigd, matig verweerd |

| # | Type | Referentie | Resultaat |
|---|---|---|---|
| 1.1 | Puntmonster | S4 Mastiek raam garage | Chrysotiel |

| Beschrijving | Mastiek raam garage |
| Opmerking | <p>De mastiek tussen de beglazing en het kozijn van het raam van de garage werd bemonsterd.</p> <p>Het kitwerk aan het schrijnwerk in het appartement zelf is niet asbestverdacht.</p> |

- Verwijder dit asbestmateriaal zo snel mogelijk. Volg de toestand goed op.

- Eenvoudige handelingen: mag via doe-het-zelf of door werknemer(s) met opleidingsattest eenvoudige handelingen  
U laat de mastiek best verwijderen door een aannemer die in het bezit is van een opleidingsattest eenvoudige handelingen.

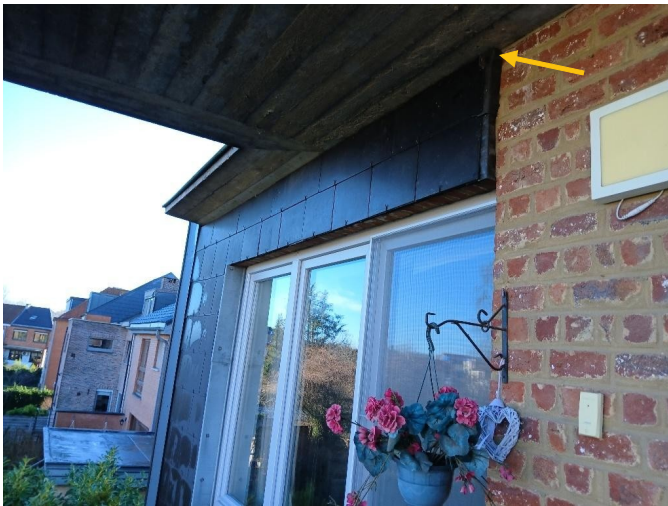
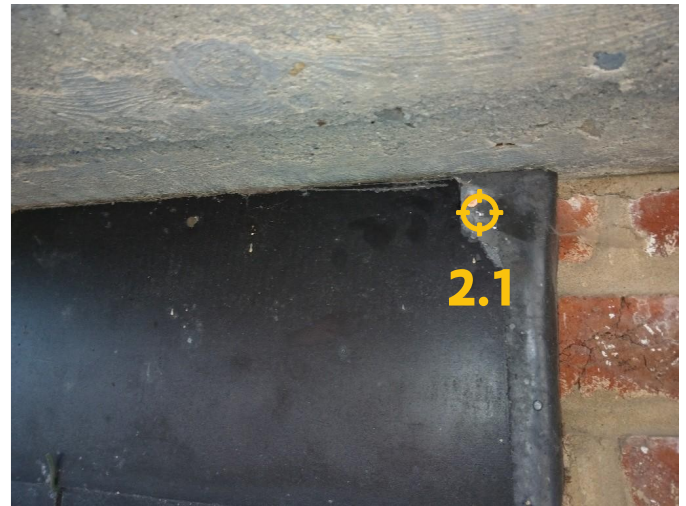
| Fiche 2: Leien gevelbekleding..... | 21 |

Het asbestmateriaal valt onder de mijlpaal van 2034.

| Eindbeoordeling materiaalisico | Laag materiaalisico en/of verlaagde kans op vezelvrijgave |

| Toestand van het materiaal | Licht beschadigd, licht verweerd. Intact calciumsilicaatmateriaal of categorie III 'gebondenheid' |

| # | Type | Referentie | Resultaat |
|---|---|---|---|
| 2.1 | Puntmonster | S3 Lei gevelbekleding | Chrysotiel |

| Beschrijving | Leien gevelbekleding |
| Opmerking | Een stukje van de achtergevel is bezet met cementgebonden leien. Dezelfde leien zijn gebruikt tegen de gemeenschappelijke rechtergevel. |

- Verwijder dit asbestmateriaal zo snel mogelijk. Volg de toestand goed op.
- Hemelwater dat afspoelt van asbestcement daken of gevels kan asbestdeeltjes bevatten. Gebruik het enkel voor gesloten circuits (bv. spoelen toiletten). Reinig na het vervangen van het dak of de gevel de dakgoten en regenwaterput of -ton om asbesthoudend sediment of slib te verwijderen

- Eenvoudige handelingen: mag via doe-het-zelf of door werknemer(s) met opleidingsattest eenvoudige handelingen  
U laat u de leien best verwijderen door een aannemer of dakwerker die in het bezit is van een opleidingsattest eenvoudige handelingen. Indien u toch kiest om het zelf te verwijderen is het belangrijk dat u de juiste PBM's draagt. Informeer u goed naar de geldende regels voor asbestinzameling. In de toelichting achteraan het asbestattest vindt u meer info terug over de methodieken van asbestverwijdering. Op onderstaande site vindt u ook meer info terug: <https://ovam.vlaanderen.be/voorzorgsmaatregelen-bij-asbestverwijdering#>

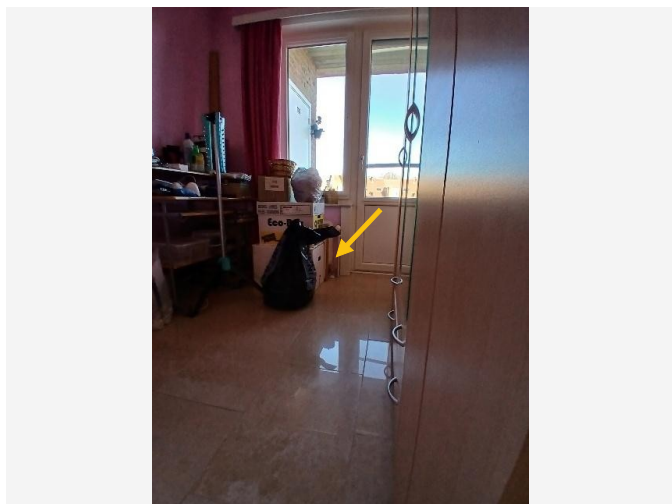
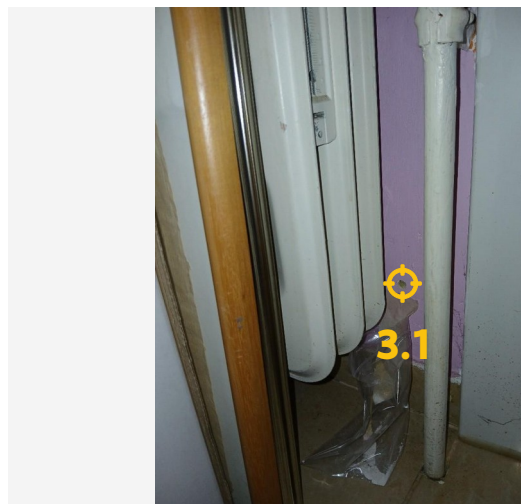
## Fiche 3: Pleisterwerk muren

Geen asbest

| # | Type | Referentie | Resultaat |
|---|---|---|---|
| 3.1 | Mengmonster | S1 Pleisterwerk muren | Geen asbest |

| Opmerking | Mengstaal pleisterwerk muren: Keuken + slaapkamer links achteraan.<br><br>Geen trappenhal aanwezig in het appartement. Geen stooklokaal aanwezig in het appartement. |

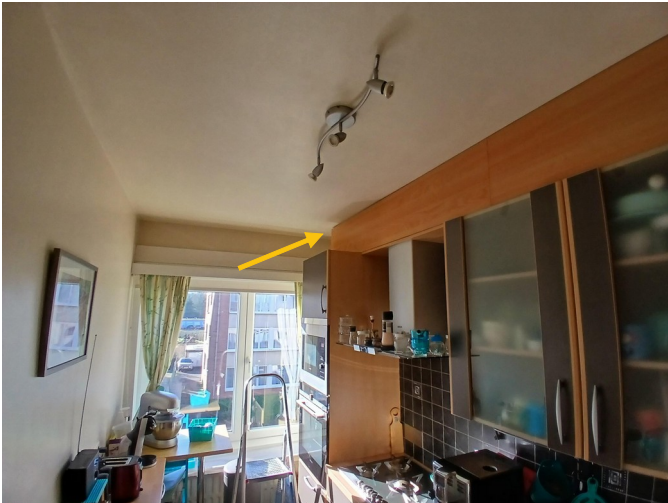
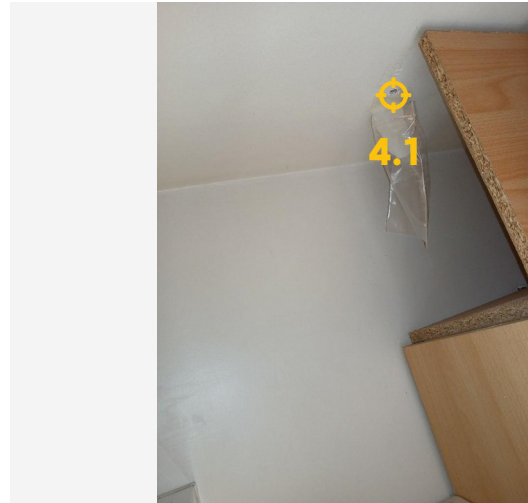
## Fiche 4: Pleisterwerk plafond

Geen asbest

| # | Type | Referentie | Resultaat |
|---|---|---|---|
| 4.1 | Mengmonster | S2 Pleisterwerk plafond | Geen asbest |

| Opmerking | <p>Mengstaal pleisterwerk plafond: Keuken + slaapkamer links achteraan.</p> <p>Geen trappenhal aanwezig in het appartement. Geen stooklokaal aanwezig in het appartement.</p> <p>Enkel in de badkamer is geen zichtbaar pleisterwerk aanwezig: plasticen latjes tegen het plafond.</p> |

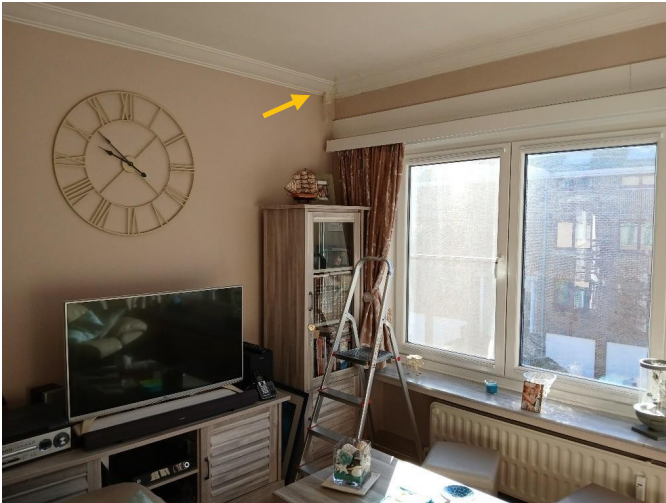
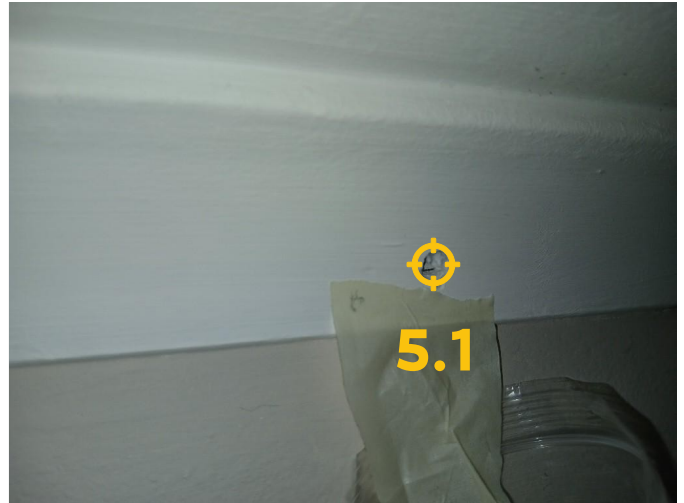
## Fiche 5: Sierlijsten plafond living

Geen asbest

| # | Type | Referentie | Resultaat |
|---|---|---|---|
| 5.1 | Puntmonster | S3 Sierlijst plafond living | Geen asbest |

| Opmerking | De sierlijsten tegen het plafond in de living zijn van gips.<br>De sierlijst in de slaapkamer rechts achteraan is van mousse. |

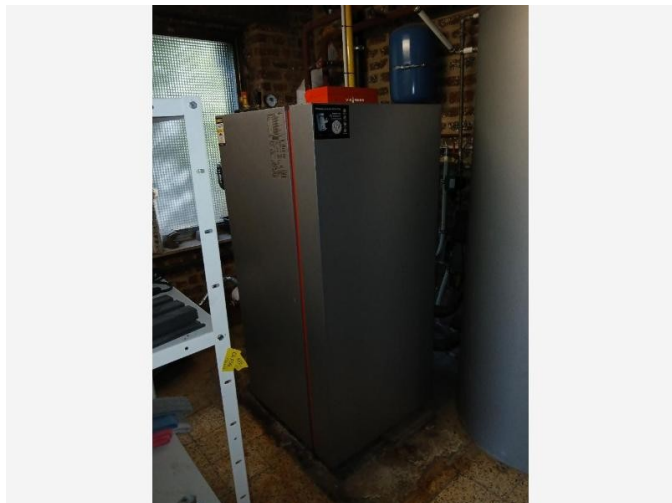
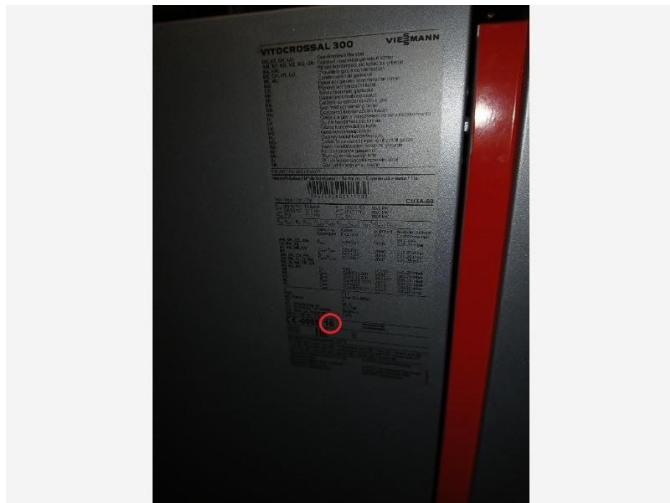
### Fiche 6: CV ketel

| Beschrijving | Notitie | Terug te vinden op plannen |
|---|---|---|
| Fiche 6: CV ketel | In het gebouw is een gemeenschappelijke/collectieve CV-ketel. De CV-ketel dateert van 2012. Dit kan achterhaald worden aan de hand van het serienummer. Bijgevolg kunnen we concluderen dat er geen asbestverdachte materialen aanwezig zijn aan de CV-ketel. | - |

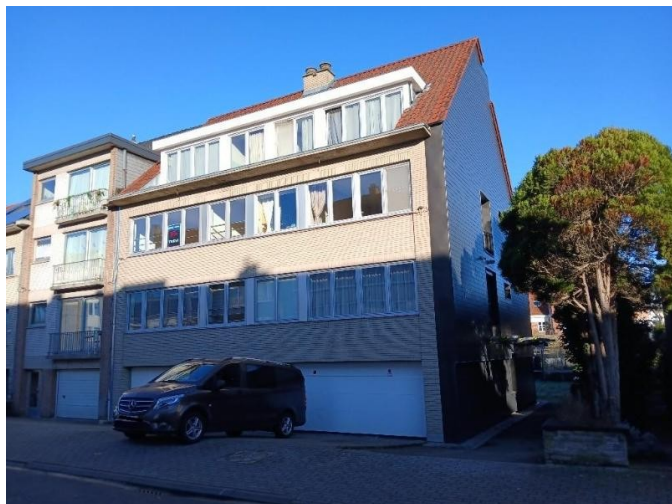
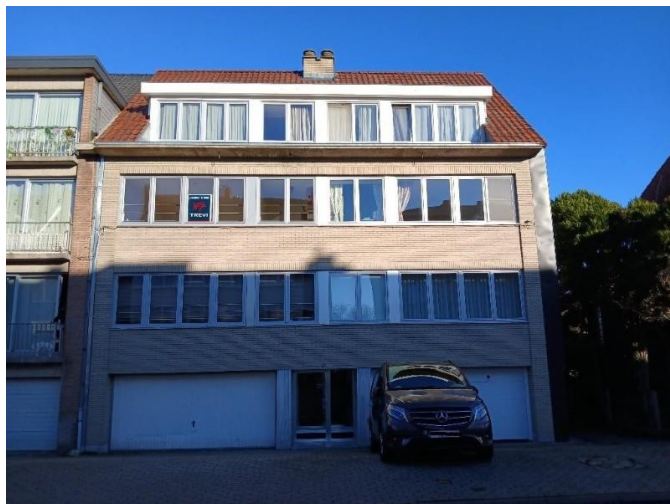
## Fiche 7: Dakbedekking appartement

| Beschrijving | Notitie | Terug te vinden op plannen |
|---|---|---|
| Fiche 7: Dakbedekking appartent | Het appartement bevindt zich op verdieping 2. Op verdieping 3 is er nog een dakappartement.<br><br>De dakbedekking van het de kapellen van het appartementsgebouw dient onderzocht te worden in het attest van de gemeenschappelijke delen. Het hellend dak is van pannen. | - |
