# Asbestinventarisatetest

Rootstraat 33, 3080 Tervuren

Attestnummer : 20250912-000035.000

Uitgegeven op : 12.09.2025

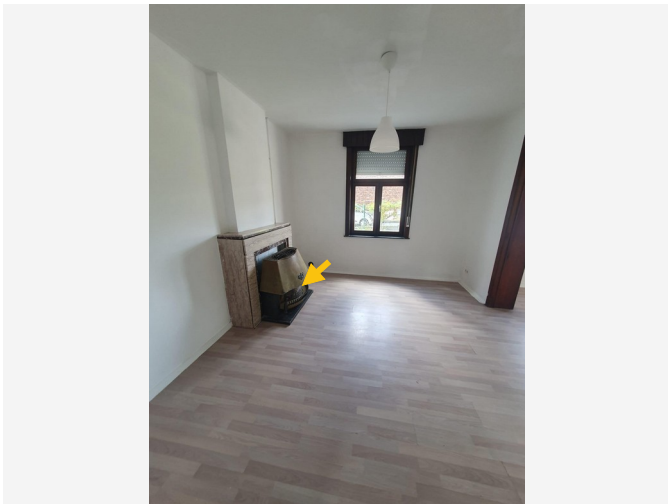
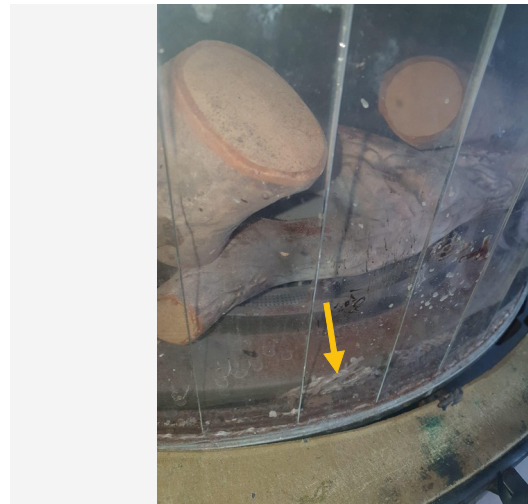
| Eindbeoordeling materiaalrisico | Hoog materiaalrisico en/of hoge kans op vezelvrijgave |

| Gebondenheid | Categorie 3: niet-hechtgebonden met weinig of geen matrix |
| Asbestsoort (vezeltype) | Alleen chrysotiel |
| Asbestconcentratie | Hoog ( $\geq 50\%$ ) |
| Toestand van het materiaal | Matig beschadigd, matig verweerd |

| Beschrijving | Kachelkoord |

**Dringend verwijderen**

- Verwijder dit asbestmateriaal zo snel mogelijk. Volg de toestand goed op.
- Voer bijkomende staalname(s) uit.
- Er werd geen staal genomen van de toepassing, indien deze in de toekomst verwijderd wordt is het aangeraden een staal te nemen alvorens deze te verwijderen.

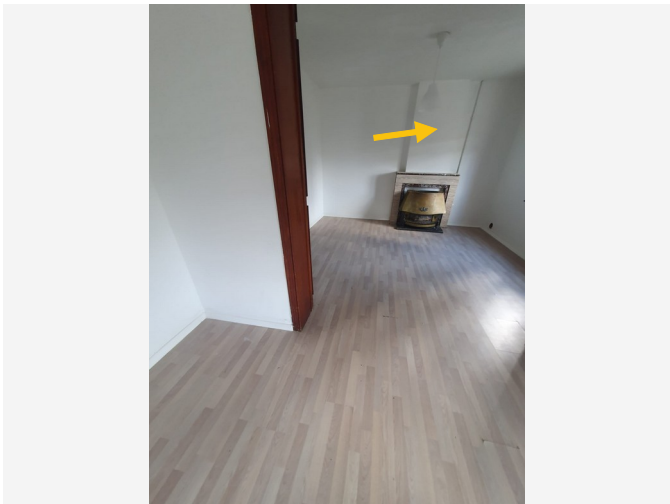
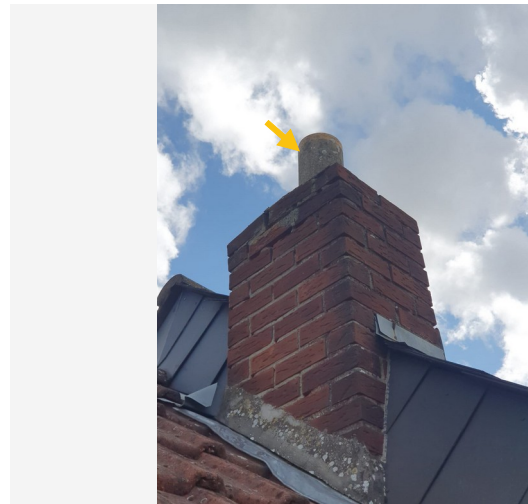
| Eindbeoordeling materiaalrisico | Verhoogd materiaalrisico en/of verhoogde kans op vezelvrijgave |

| Gebondenheid | Categorie 1: hechtgebonden in oorsprong |
| Asbestsoort (vezeltype) | Crocidoliet aanwezig |
| Toestand van het materiaal | Matig beschadigd, matig verweerd |

| Beschrijving | Rookgaskanaal |

Verwijderen

- Zorg voor een veilig beheer. Vermijd het beschadigen van het asbestmateriaal. Controleer de toestand jaarlijks op wijzigingen.

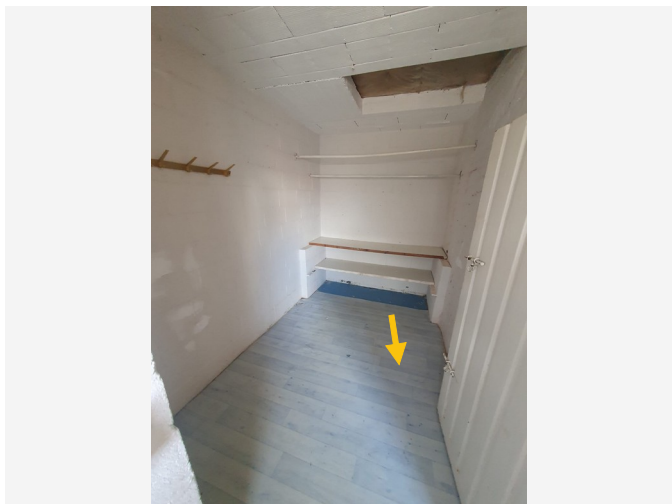
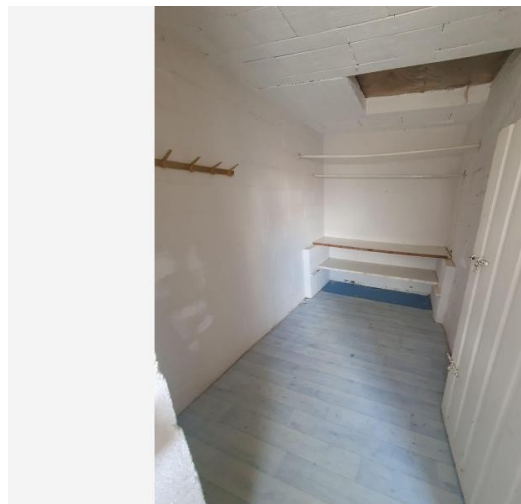
| Eindbeoordeling materiaalrisico | Verhoogd materiaalrisico en/of verhoogde kans op vezelvrijgave |

| Asbestsoort (vezeltype) | Crocidoliet aanwezig |
| Toestand van het materiaal | Licht beschadigd, licht verweerd. Intact calciumsilicaatmateriaal of categorie III 'gebondenheid' |

| Beschrijving | Vynil vloerzeil |

Verwijderen

- Zorg voor een veilig beheer. Vermijd het beschadigen van het asbestmateriaal. Controleer de toestand jaarlijks op wijzigingen.
- Voer bijkomende staalname(s) uit.
- Er werd geen staal genomen van de toepassing, indien deze in de toekomst verwijderd wordt is het aangeraden een staal te nemen alvorens deze te verwijderen.

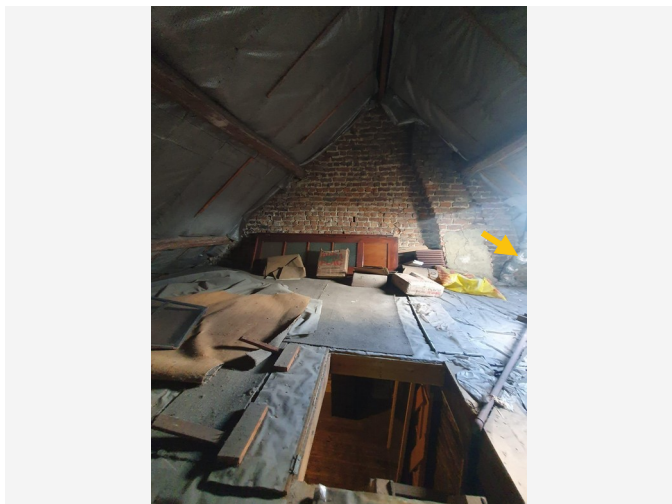
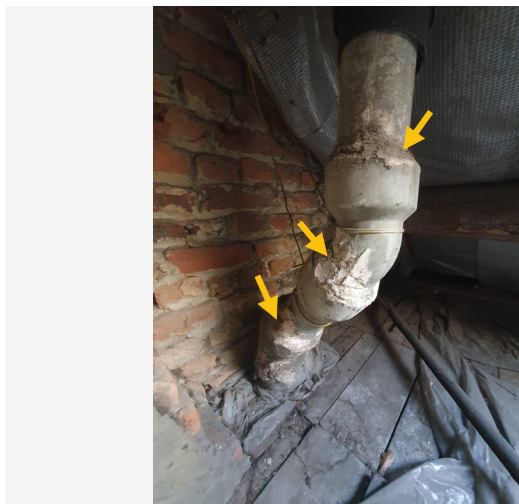
| Eindbeoordeling materiaalrisico | Verhoogd materiaalrisico en/of verhoogde kans op vezelvrijgave |

| Gebondenheid | Categorie 2: niet-hechtgebonden met matrix |
| Asbestsoort (vezeltype) | Amfibool aanwezig, uitgezonderd crocidoliet |

| Beschrijving | Smeerlaag |

Verwijderen

- Zorg voor een veilig beheer. Vermijd het beschadigen van het asbestmateriaal. Controleer de toestand jaarlijks op wijzigingen.
- Voer bijkomende staalname(s) uit.
- Er werd geen staal genomen van de toepassing, indien deze in de toekomst verwijderd wordt is het aangeraden een staal te nemen alvorens deze te verwijderen.

- Eenvoudige handelingen: enkel door erkend asbestverwijderaar  
Deze asbesttoepassing mag enkel door erkende asbestverwijderaars verwijderd worden. Zij werken volgens strikte veiligheidsprocedures.

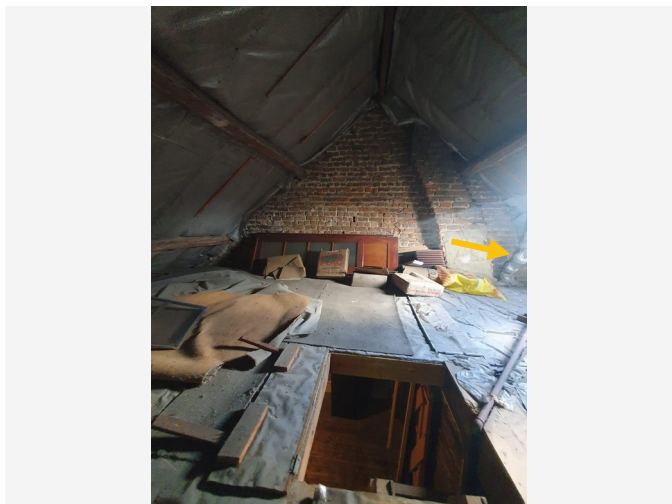
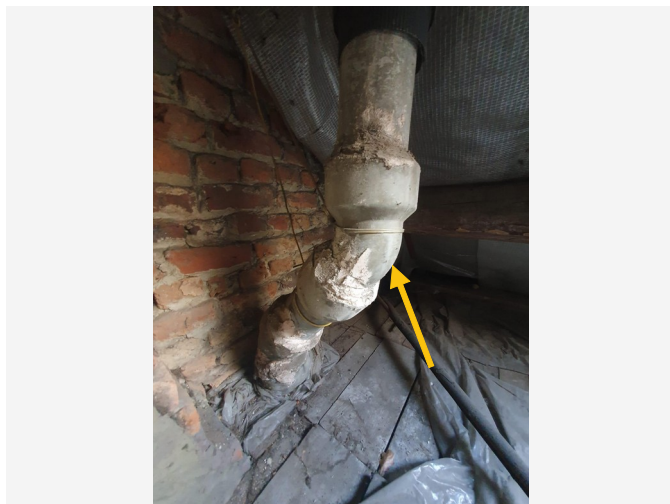
| Eindbeoordeling materiaalrisico | Verhoogd materiaalrisico en/of verhoogde kans op vezelvrijgave |

| Gebondenheid | Categorie 1: hechtgebonden in oorsprong |

Verwijderen

- Zorg voor een veilig beheer. Vermijd het beschadigen van het asbestmateriaal. Controleer de toestand jaarlijks op wijzigingen.

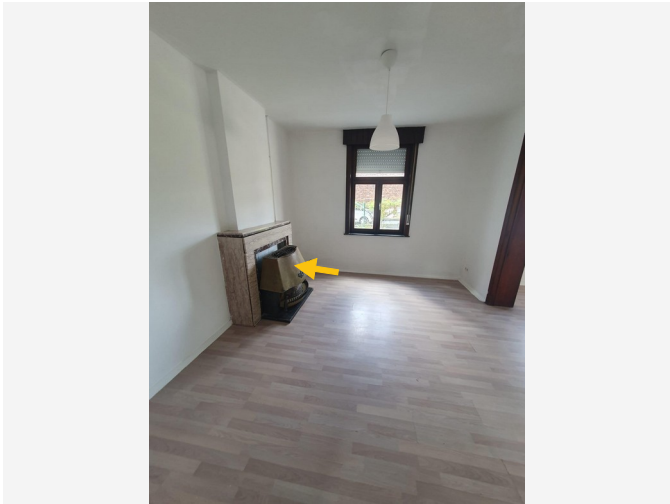
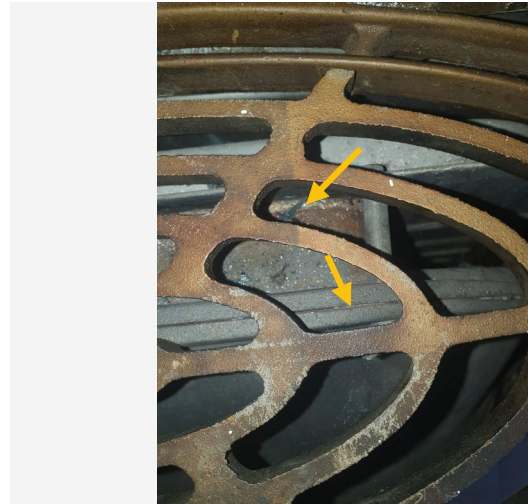
| Opmerking | <p>Mogelijks zijn er in asbesthoudende pakkingen aanwezig in de kachels.</p> <p>Aangegeven hoeveelheden en gewichten berusten louter op een grove inschatting en kunnen niet gebruikt worden in het kader van een meetstaat voor werken.</p> |

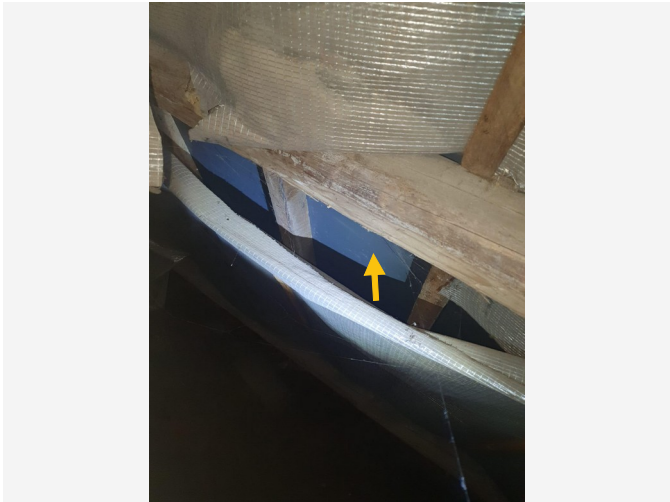
## Fiche 12: Onderdak van de woning is niet asbestverdacht

| Identificatiemethode | Vaststelling & expertise (niet-asbestverdacht) |
| Primaire drager | Schuin dak |

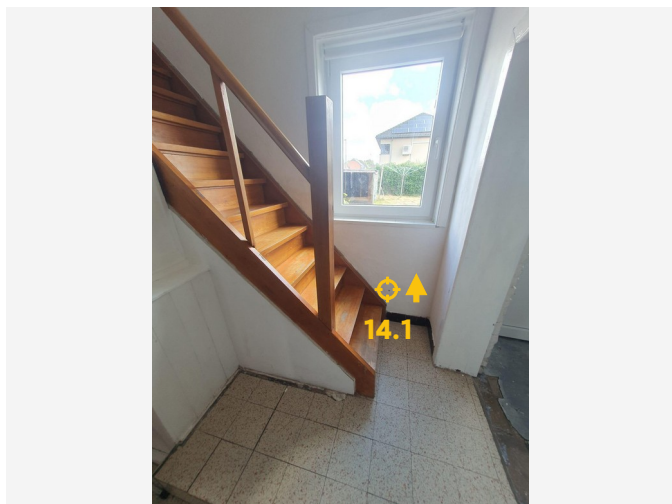
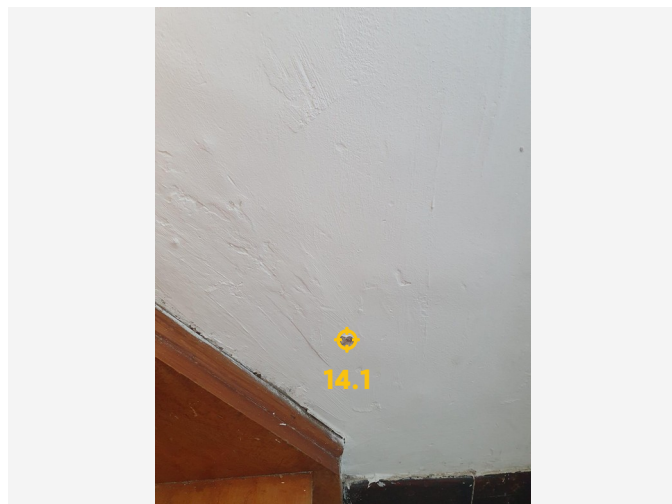
## Fiche 14: Pleisterwerk muren

Geen asbest

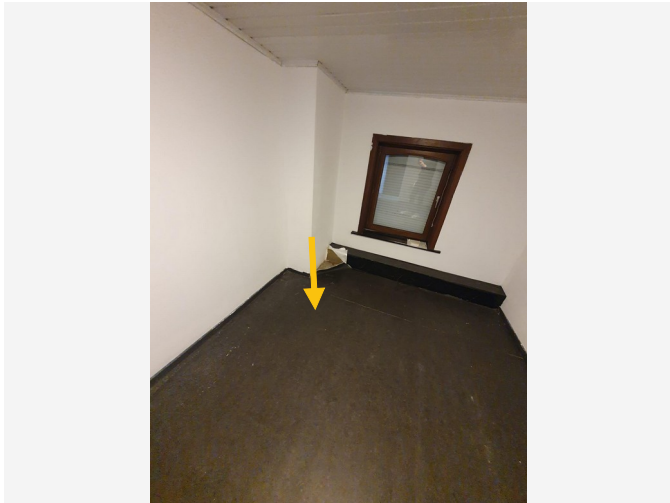
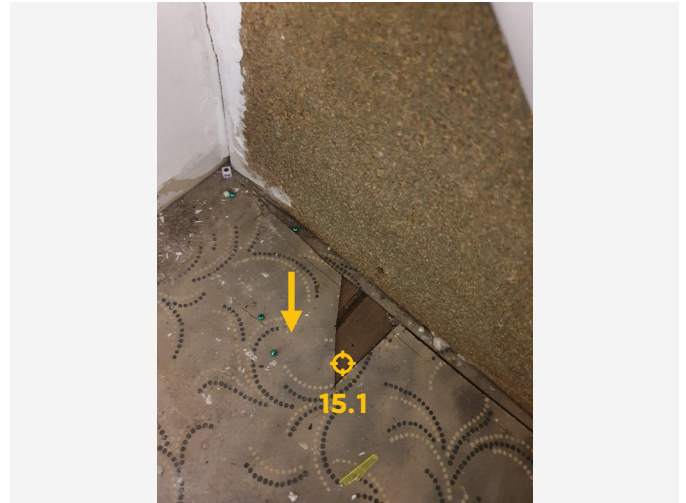
## Fiche 15: Vinylvloer

Geen asbest
