# Asbestinventarisatattest

Rootstraat 33A, 3080 Tervuren

Attestnummer : 20260209-000046.000

Uitgegeven op : 09.02.2026

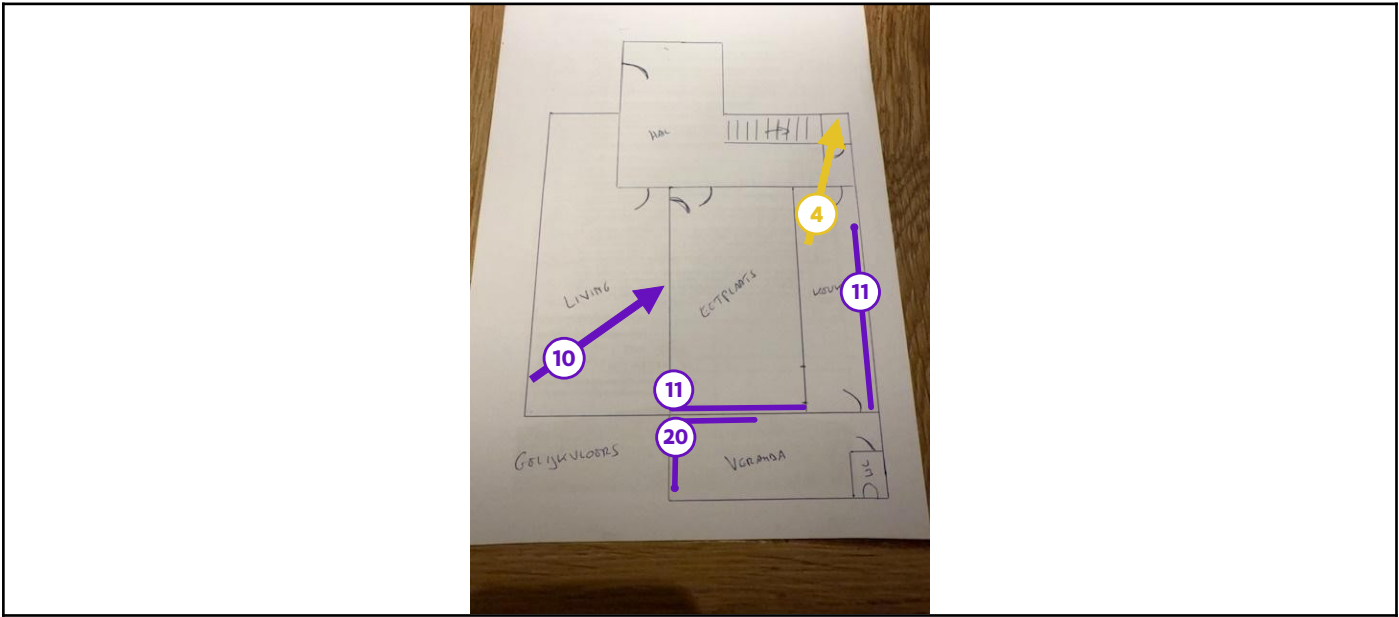
# Plan 1.4: Grondplan gelijkvloers

| Beschrijving | Type | Actie |
|---|---|---|
| 4. Electrisc e verdeeldoos in bakeliet | Asbestmateriaal | Zorgvuldig beheren |

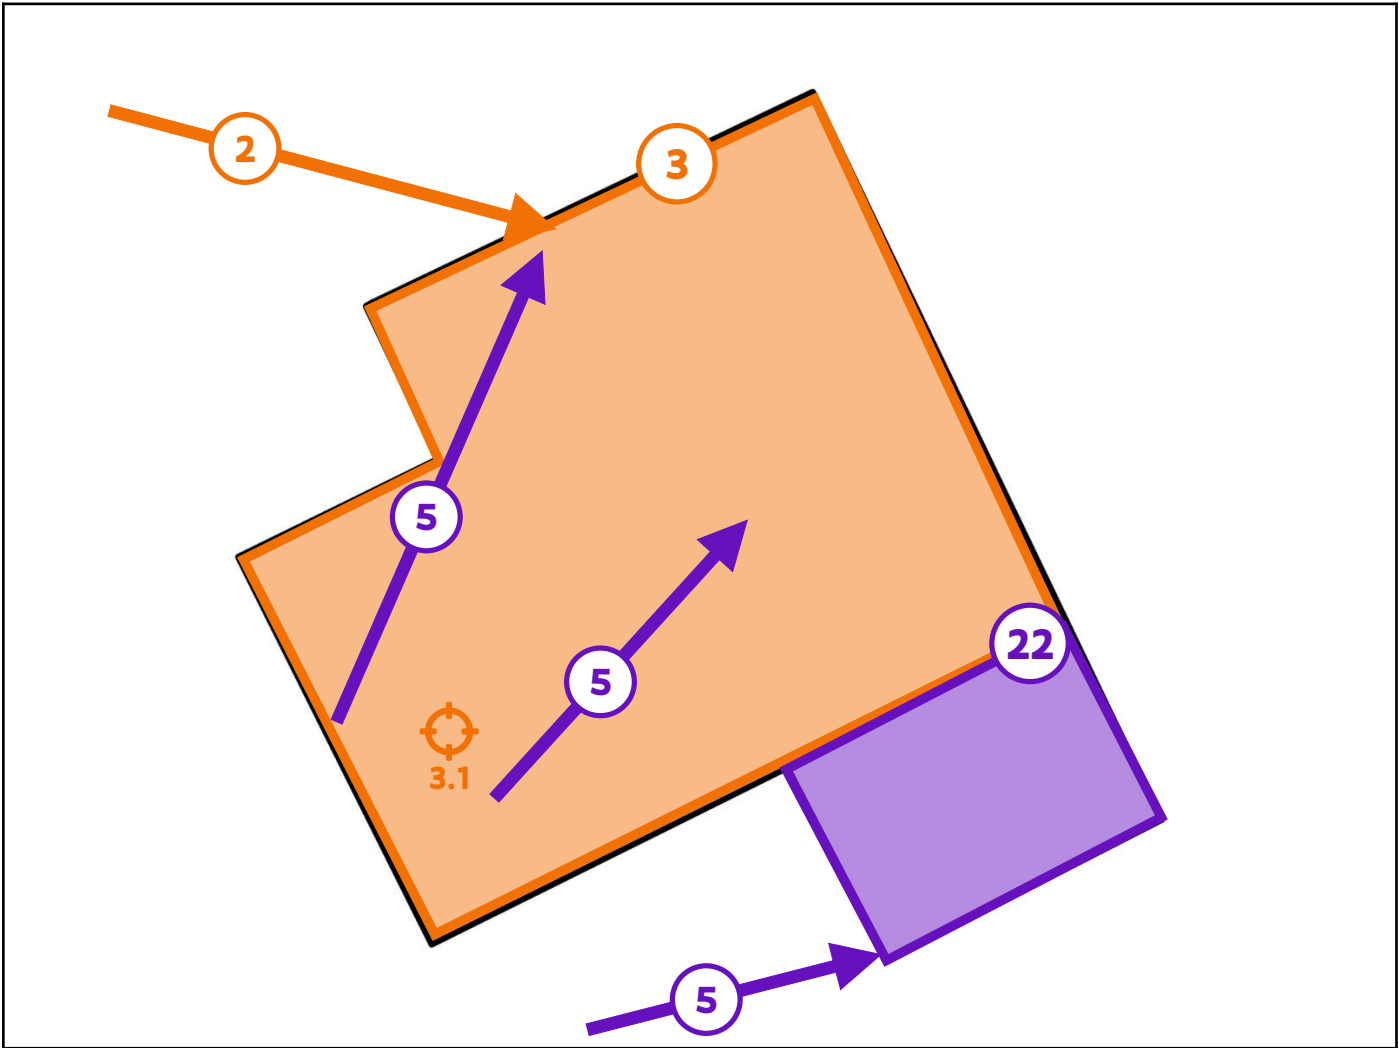
# Plan 1.8: Dakplan

| Beschrijving | Type | Actie |
|---|---|---|
| 2. Rookgaskanaal | Asbestmateriaal | Verwijderen |
| 3. Dak leien | Asbestmateriaal | Verwijderen |
| 3.1 Code: id9/2026/A1 | Puntmonster | - |
| 5. De schouw | Beperking | - |

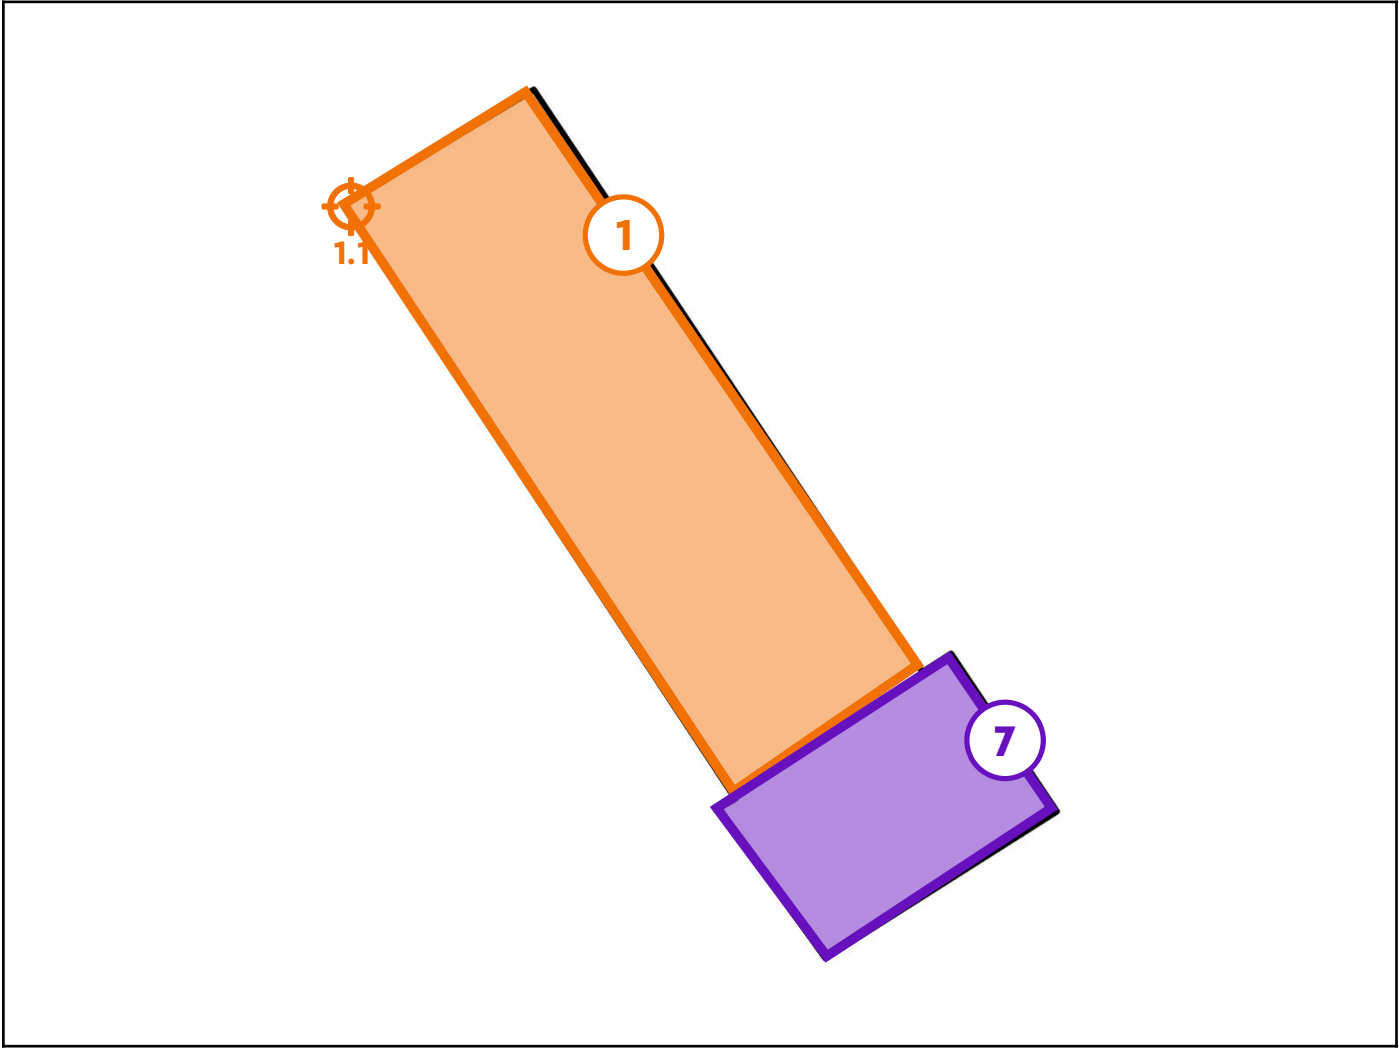
## Plan 2.3: Dakplan garage en aanbouw

| Beschrijving | Type | Actie |
|---|---|---|
| 1. Golfplaten garage | Asbestmateriaal | <a href="#">Verwijderen</a> |
| 1.1 Code: id8/2026/A1 | Puntmonster | - |

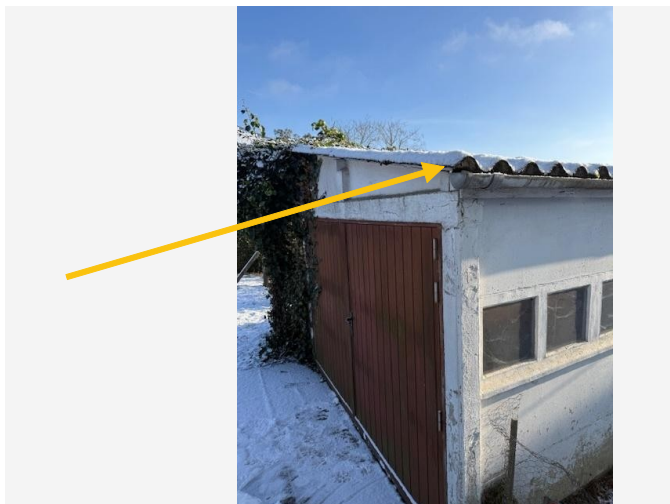
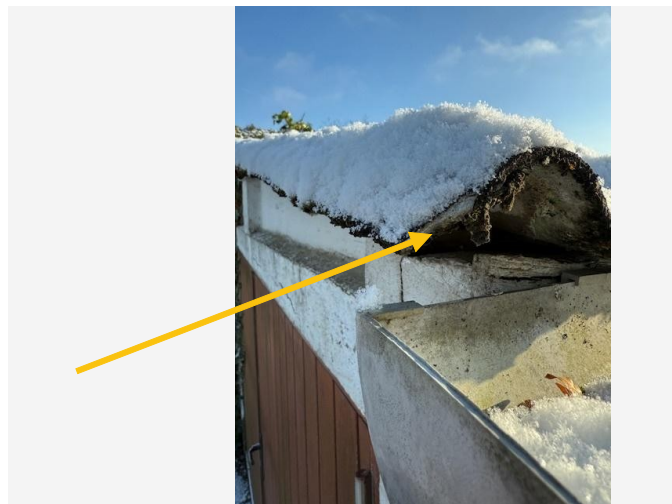
Het asbestmateriaal valt onder de mijlpaal van 2034.

| Eindbeoordeling materiaalisico | Laag materiaalisico en/of verlaagde kans op vezelvrijgave |

| Gebondenheid | Categorie 1: hechtgebonden in oorsprong |
| Asbestsoort (vezeltype) | Crocidoliet aanwezig |
| Asbestconcentratie | Laag (< 50%) |
| Afschermingsgraad van het gehele materiaal | Geheel of deels vrij aan de buitenlucht |
| Toestand van het materiaal | Licht beschadigd, licht verweerd. Intact calciumsilicaatmateriaal of categorie III 'gebondenheid' |

| # | Type | Referentie | Resultaat |
|---|---|---|---|
| 1.1 | Puntmonster | id8/2026/A1 | Crocidoliet, Chrysotiel |

| Beschrijving | Golfplaten garage |
| Asbestmateriaal | Dak- en gevelbekleding - Golfplaat |
| Hoeveelheid (oppervlakte - aantal) | • 35,00 m <sup>2</sup> - 1 stuk |

Verwijderen

- Hemelwater dat afspoelt van asbestcement daken of gevels kan asbestdeeltjes bevatten. Gebruik het enkel voor gesloten circuits (bv. spoelen toiletten). Reinig na het vervangen van het dak of de gevel de dakgoten en regenwaterput of -ton om asbesthoudend sediment of slib te verwijderen

- Eenvoudige handelingen: mag via doe-het-zelf of door werknemer(s) met opleidingsattest eenvoudige handelingen  
Deze toepassing mag zelf verwijderd worden of door werknemers met een opleidingsattest eenvoudige handelingen omdat dit een hechtgebonden toepassing betreft. Je moet jezelf voorzien van de minimum aan persoonlijke beschermingsmiddelen zoals een wegwerpooverall type 5/6, een FFP3 Stofmasker, wegwerphandschoenen en afwasbaar schoeisel of schoenvertrekken. Bevochtig de golfplaten lichtjes alvorens deze los te schroeven en te verwijderen en probeer deze niet te breken. Niet in zagen of slijpen! De golfplaten dubbel verpakken in dikke gelabelde folie (dichttappen) en binnen brengen bij een erkend asbestinzamelaar. De pbm's ook dubbel verpakken in afgesloten plasticzak en deze met de asbestcementen buizen mee binnen brengen als asbestafval bij de asbestinzamelaar. Zie site OVAM voor de vigerende wetgeving.

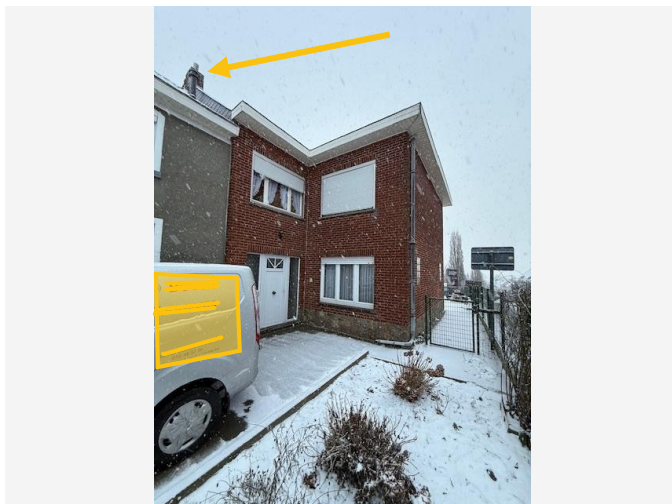
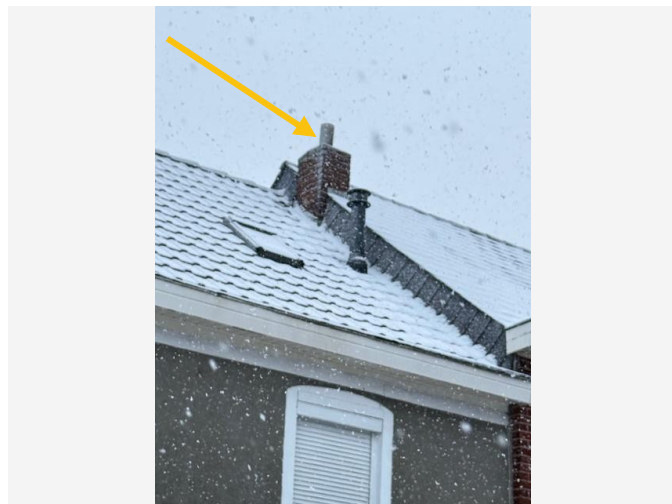
Het asbestmateriaal valt onder de mijlpaal van 2034.

| Eindbeoordeling materiaalisico | Laag materiaalisico en/of verlaagde kans op vezelvrijgave |

| Gebondenheid | Categorie 1: hechtgebonden in oorsprong |
| Asbestsoort (vezeltype) | Crocidoliet aanwezig |
| Asbestconcentratie | Laag (< 50%) |
| Toestand van het materiaal | Licht beschadigd, licht verweerd. Intact calciumsilicaatmateriaal of categorie III 'gebondenheid' |

| Beschrijving | Rookgaskanaal |
| Asbestmateriaal | Rookgaskanaal |
| Hoeveelheid (lengte - omtrek - dikte - aantal) | <ul style="list-style-type: none"> <li>• 1,00 m - 55,00 cm - 0,50 cm - 1 stuk</li> </ul> |

Verwijderen

- Hemelwater dat afspoelt van asbestcement daken of gevels kan asbestdeeltjes bevatten. Gebruik het enkel voor gesloten circuits (bv. spoelen toiletten). Reinig na het vervangen van het dak of de gevel de dakgoten en regenwaterput of -ton om asbesthoudend sediment of slib te verwijderen

- Eenvoudige handelingen: mag via doe-het-zelf of door werknemer(s) met opleidingsattest eenvoudige handelingen  
Deze toepassing mag zelf verwijderd worden of door werknemers met een opleidingsattest eenvoudige handelingen omdat dit een hechtgebonden toepassing betreft. Je moet jezelf voorzien van de minimum aan persoonlijke beschermingsmiddelen zoals een wegwerpoverall type 5/6, een FFP3 Stofmasker, wegwerphandschoenen en afwasbaar schoeisel of schoenovertrekken. Bevochtig de buizen lichtjes alvorens te verwijderen en probeer deze niet te breken. Niet in zagen of slijpen! De buis dubbel verpakken in dikke gelabelde folie (dichttappen) en binnen brengen bij een erkend asbestinzamelaar. De pbm's ook dubbel verpakken in afgesloten plasticzak en deze met de asbestcementen buizen mee binnen brengen als asbestafval bij de asbestinzamelaar. Zie site OVAM voor de vigerende wetgeving.

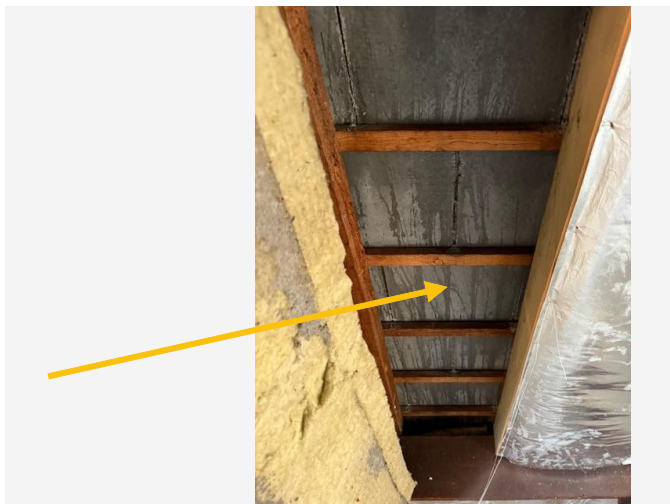
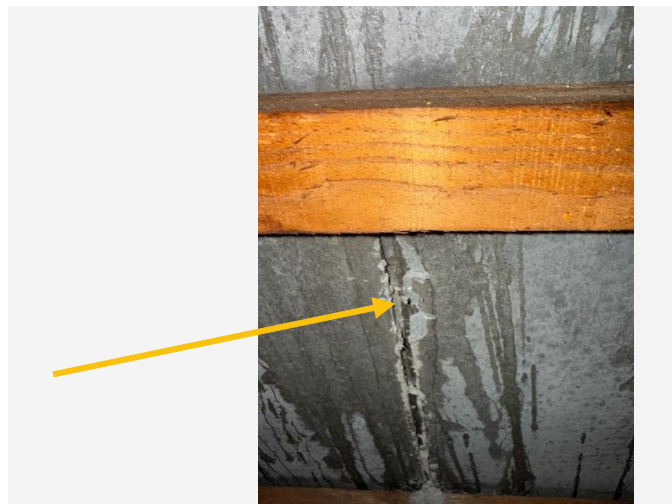
Het asbestmateriaal valt onder de mijlpaal van 2034.

| Eindbeoordeling materiaalarisico | Laag materiaalarisico en/of verlaagde kans op vezelvrijgave |

| Gebondenheid | Categorie 1: hechtgebonden in oorsprong |
| Asbestsoort (vezeltype) | Alleen chrysotiel |
| Asbestconcentratie | Laag (< 50%) |
| Toestand van het materiaal | Licht beschadigd, licht verweerd. Intact calciumsilicaatmateriaal of categorie III 'gebondenheid' |

| # | Type | Referentie | Resultaat |
|---|---|---|---|
| 3.1 | Puntmonster | id9/2026/A1 | Chrysotiel |

| Beschrijving | Dak leien |
| Asbestmateriaal | Dak- en gevelbekleding - Lei, shingle |
| Hoeveelheid (oppervlakte - aantal) | • 150,00 m <sup>2</sup> - 1 stuk |

Verwijderen

- Hemelwater dat afspoelt van asbestcement daken of gevels kan asbestdeeltjes bevatten. Gebruik het enkel voor gesloten circuits (bv. spoelen toiletten). Reinig na het vervangen van het dak of de gevel de dakgoten en regenwaterput of -ton om asbesthoudend sediment of slib te verwijderen

- Eenvoudige handelingen: mag via doe-het-zelf of door werknemer(s) met opleidingsattest eenvoudige handelingen  
Deze toepassing mag zelf verwijderd worden of door werknemers met een opleidingsattest eenvoudige handelingen omdat dit een hechtgebonden toepassing betreft. Gezien de omvang van het dak zou ik toch adviseren dit door werknemers met een opleidingsattest eenvoudige handelingen te laten uitvoeren. Je moet jezelf voorzien van de minimum aan persoonlijke beschermingsmiddelen zoals een wegwerpovertrek type 5/6, een FFP3 Stofmasker, wegwerphandschoenen en afwasbaar schoeisel of schoenovertrekken. Bevochtig de leien lichtjes alvorens deze los te maken en te verwijderen en probeer deze niet te breken. Niet in zagen of slijpen! De leien per 10-15 stuks dubbel verpakken in dikke gelabelde folie (dichttappen) en binnen brengen bij een erkend asbestinzamelaar. De pbm's ook dubbel verpakken in afgesloten plasticzak en deze met de asbestementen buizen mee binnen brengen als asbestafval bij de asbestinzamelaar. Zie site OVAM voor de vigerende wetgeving.

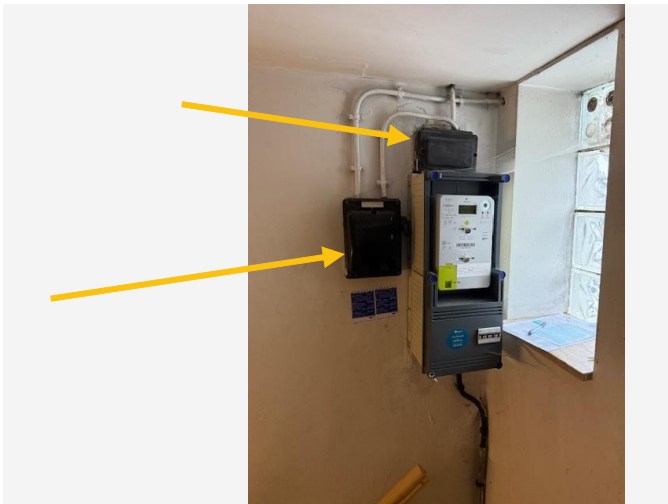
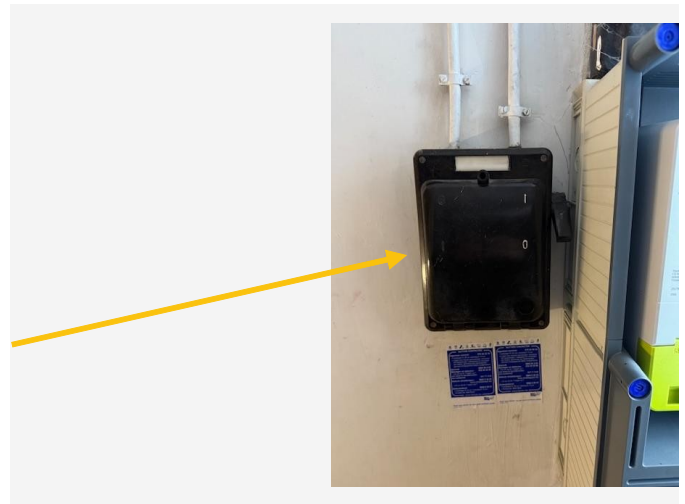
Het asbestmateriaal valt onder de mijlpaal van 2040.

| Eindbeoordeling materiaalisico | Laag materiaalisico en/of verlaagde kans op vezelvrijgave |

| Identificatiemethode | De asbestdeskundige beoordeelt het materiaal als asbestverdacht en dus asbesthoudend, en dit zonder monstername.<br><br>Motivatie: De monstername brengt andere schade aan dan schade die inherent is aan de monstername. |

Zorgvuldig beheren

- Zorg voor een veilig beheer. Vermijd het beschadigen van het asbestmateriaal. Controleer de toestand jaarlijks op wijzigingen.

- Eenvoudige handelingen: mag via doe-het-zelf of door werknemer(s) met opleidingsattest eenvoudige handelingen  
Deze toepassing mag zelf verwijderd worden of door werknemers met een opleidingsattest eenvoudige handelingen omdat dit een hechtgebonden toepassing betreft. Je moet jezelf voorzien van de minimum aan persoonlijke beschermingsmiddelen zoals een wegwerpoverall type 5/6, een FFP3 Stofmasker, wegwerphandschoenen en afwasbaar schoeisel of schoenovertrekken. Probeer deze toepassing te verwijderen zonder deze te breken. Niet in zagen of slijpen! De verdeeldoos dubbel verpakken in dikke gelabelde folie (dichttappen) en binnen brengen bij het containerpark of een erkend asbestinzamelaar. De pbm's ook dubbel verpakken in afgesloten plasticzak en deze met de asbestcementen buizen mee binnen brengen als asbestafval bij de asbestinzamelaar. Zie site OVAM voor de vigerende wetgeving.
