# Asbestinventarisatetest

Jezus Eiklaan 74, 3080 Tervuren

Attestnummer : 20260212-000433.000

**Niet-asbestveilig**

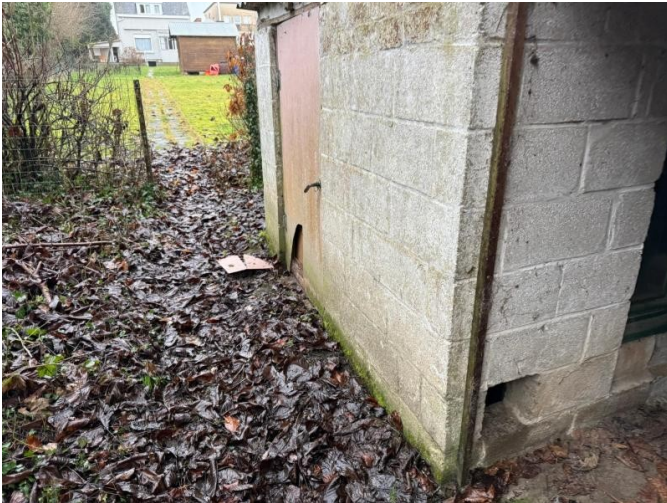
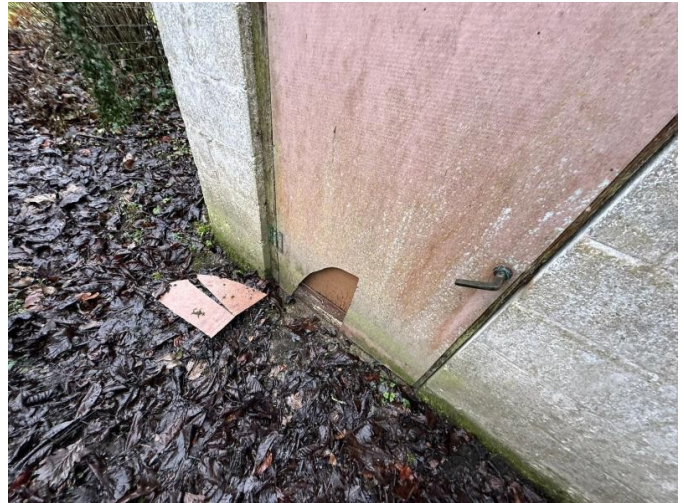
| Beschrijving | Stukken plaat menuiserie |
| Type afvalstof | Betreft resten (contaminatie) van verwerking of beschadiging |
| Bron van de resten | Deur tuinhuis 2 |
| Hoeveelheid (gewicht - aantal) | <ul style="list-style-type: none"><li>• 5,00 kg - 1 stuk</li></ul> |

**Dringend verwijderen**

- Verwijder het asbestafval.

- Eenvoudige handelingen: mag via doe-het-zelf of door werknemer(s) met opleidingsattest eenvoudige handelingen  
De aangetroffen asbesttoepassing is hechtgebonden en mag verwijderd worden via eenvoudige handelingen door een doe-het-zelfer of een werknemer met een attest.
  1. Wettelijk kader waar eerst geïnformeerd moet worden:  
Verwijdering moet gebeuren volgens: [www.asbestinfo.be](http://www.asbestinfo.be) (OVAM) / Codex welzijn op het werk, boek VI, titel 3
  2. Verwijderingsmethode:  
Maak het materiaal licht vochtig  
Gebruik enkel manueel gereedschap  
Vermijd breken of beschadigen

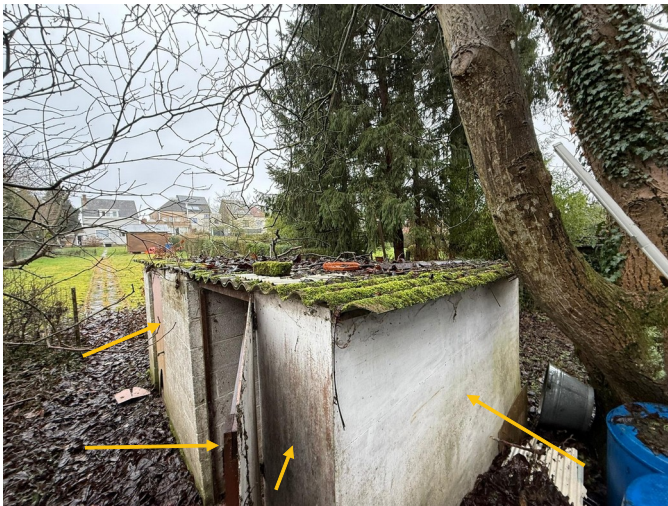
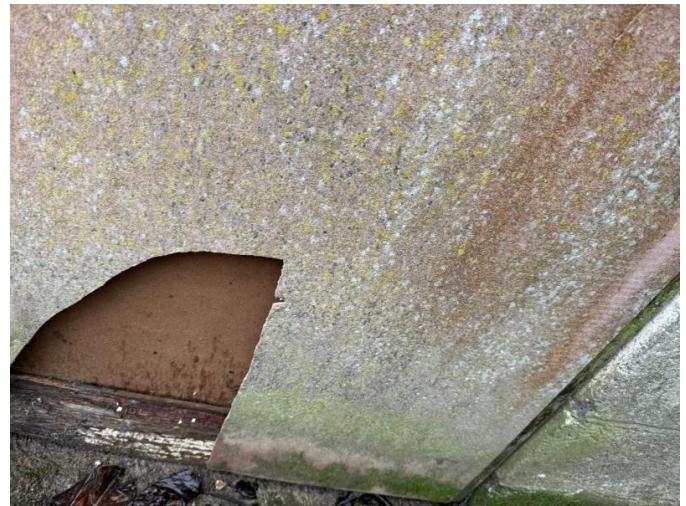
| Eindbeoordeling materiaalrisico | Hoog materiaalrisico en/of hoge kans op vezelvrijgave |

| Toestand van het materiaal | Zwaar beschadigd, zwaar verweerd |

| # | Type | Referentie | Resultaat |
|---|---|---|---|
| 2.1 | Puntmonster | ST 6 | Chrysotiel |

| Beschrijving | Plaat gevel + deuren tuinhuis 2 |
| Asbestmateriaal | Plaat, paneel, tablet - Type Menuiserite |

**Dringend verwijderen**

- Verwijder dit asbestmateriaal zo snel mogelijk. Volg de toestand goed op.

- Eenvoudige handelingen: mag via doe-het-zelf of door werknemer(s) met opleidingsattest eenvoudige handelingen  
De aangetroffen asbesttoepassing is hechtgebonden en mag verwijderd worden via eenvoudige handelingen door een doe-het-zelfer of een werknemer met een attest.
  1. Wettelijk kader waar eerst geïnformeerd moet worden:  
Verwijdering moet gebeuren volgens: [www.asbestinfo.be](http://www.asbestinfo.be) (OVAM) / Codex welzijn op het werk, boek VI, titel 3
  2. Verwijderingsmethode:  
Maak het materiaal licht vochtig  
Gebruik enkel manueel gereedschap

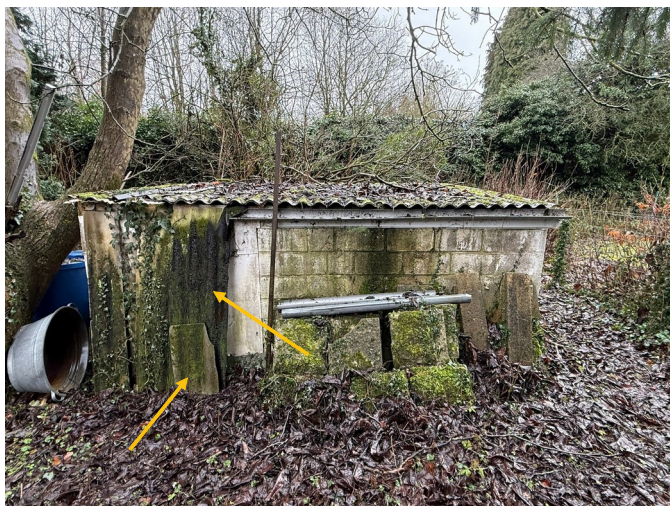
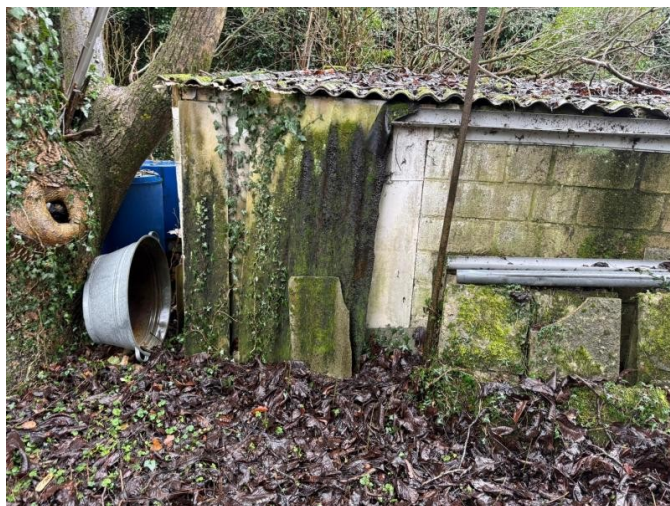
| Identificatiemethode | De asbestdeskundige beoordeelt het materiaal als asbestverdacht en dus asbesthoudend, en dit zonder monsternamen. |

**Dringend verwijderen**

- Verwijder het asbestafval.

- Eenvoudige handelingen: mag via doe-het-zelf of door werknemer(s) met opleidingsattest eenvoudige handelingen  
De aangetroffen asbesttoepassing is hechtgebonden en mag verwijderd worden via eenvoudige handelingen door een doe-het-zelfer of een werknemer met een attest.
  1. Wettelijk kader waar eerst geïnformeerd moet worden:  
Verwijdering moet gebeuren volgens: [www.asbestinfo.be](http://www.asbestinfo.be) (OVAM) / Codex welzijn op het werk, boek VI, titel 3
  2. Verwijderingsmethode:  
Maak het materiaal licht vochtig  
Gebruik enkel manueel gereedschap  
Vermijd breken of beschadigen

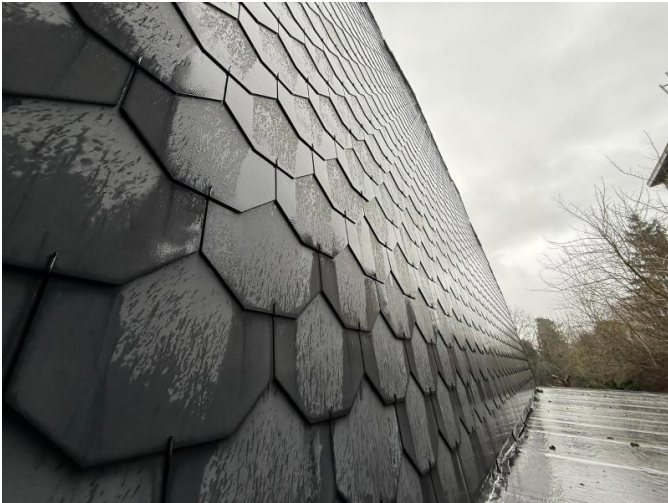
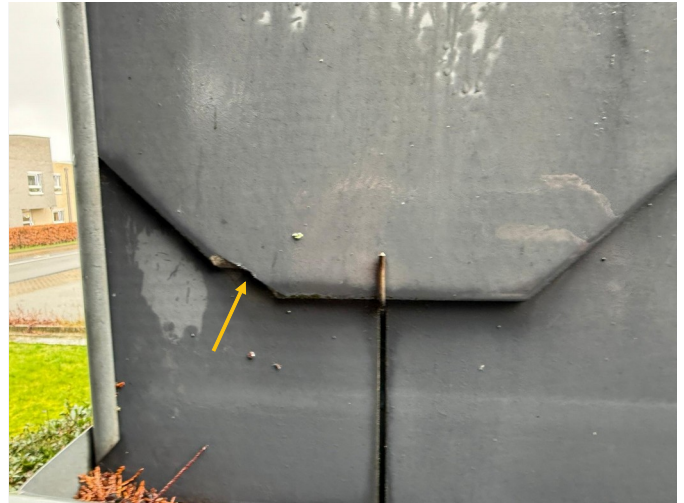
## Fiche 13: Gevelleien

Geen asbest

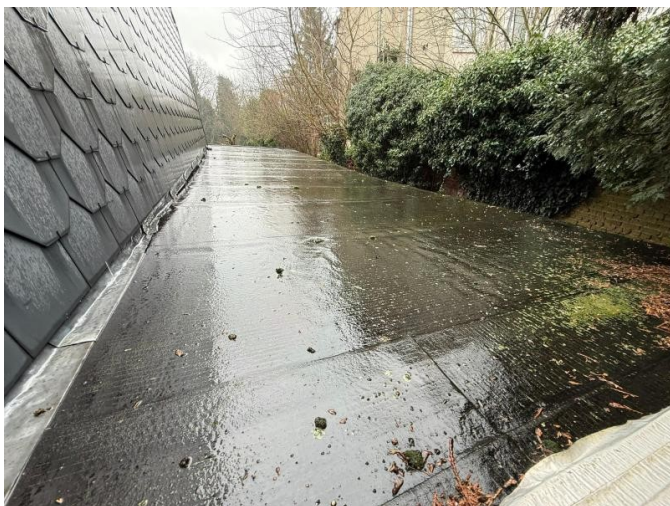
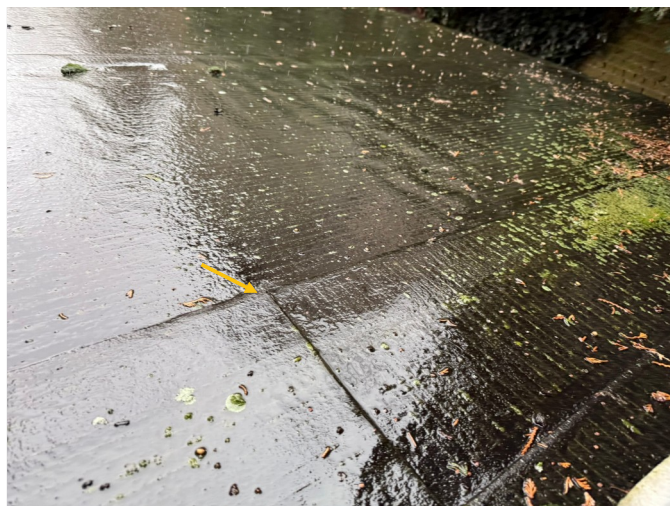
## Fiche 14: Roofing

Geen asbest

| Opmerking | Om gevolgschade en lekkages te voorkomen en niet destructief te werk te gaan, is alleen de toplaag bemonsterd. We kunnen geen uitspraak doen over de onderliggende lagen. Bij renovatie of sloop dient er een destructief onderzoek uitgevoerd te worden van de roofing. |

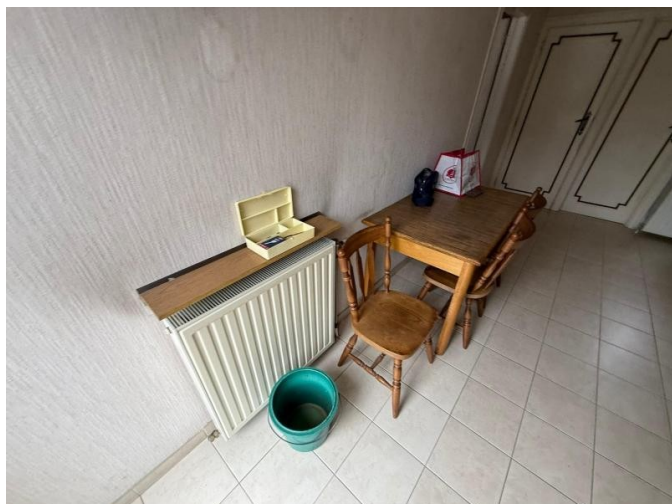
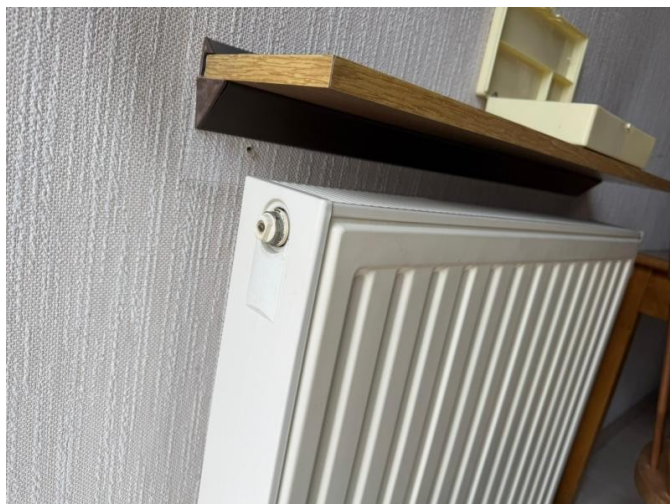
## Fiche 15: Pleisterwerk muren

Geen asbest

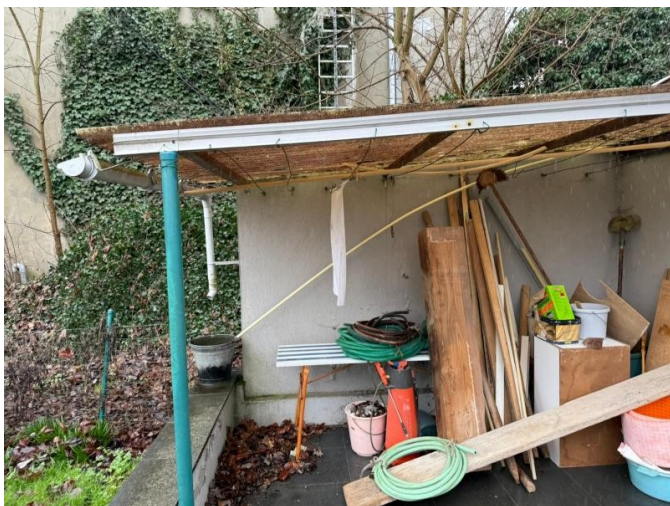
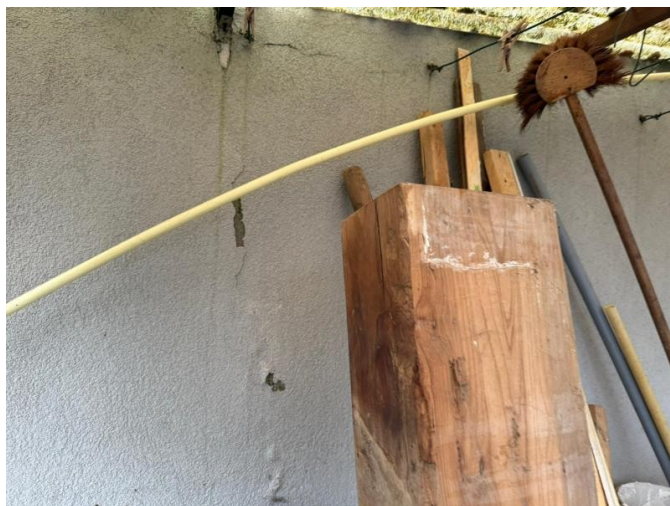
## Fiche 16: Crepi gevel

Geen asbest

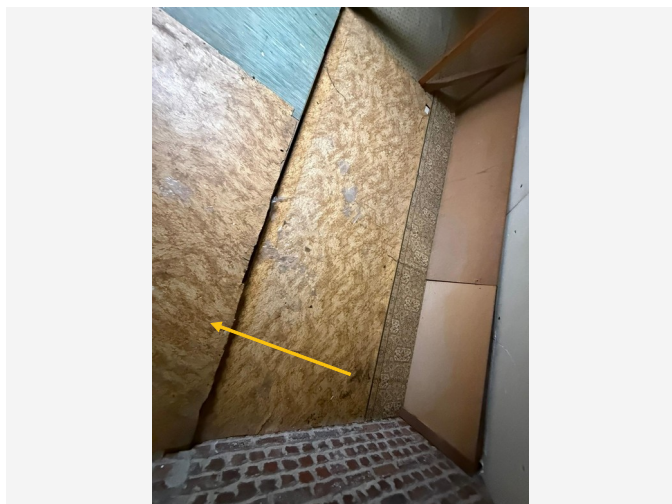
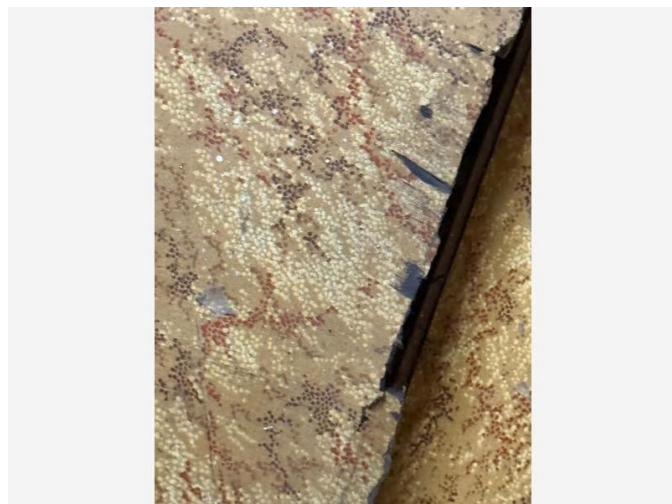
## Fiche 17: Vloerzeil zolder

Geen asbest

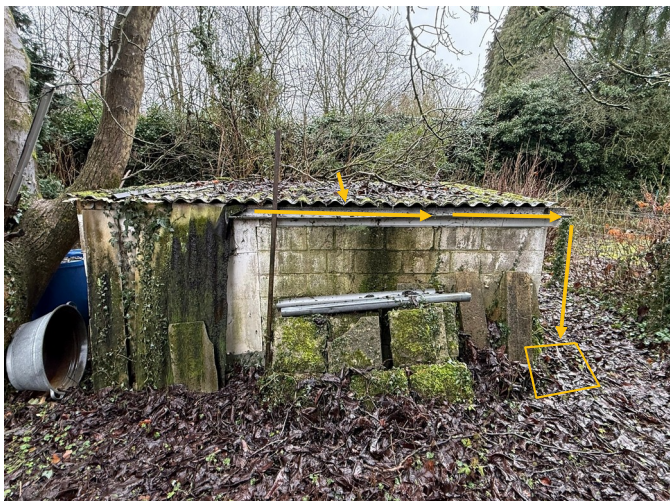
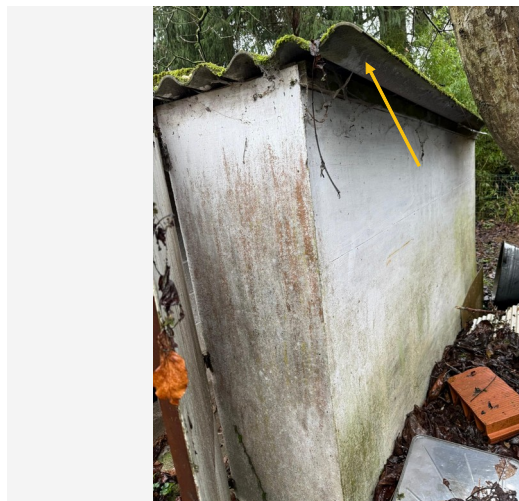
## Fiche 18: Afvloeizone hemelwaterafvoerkanaal

Afdruipzone/afvloeizone

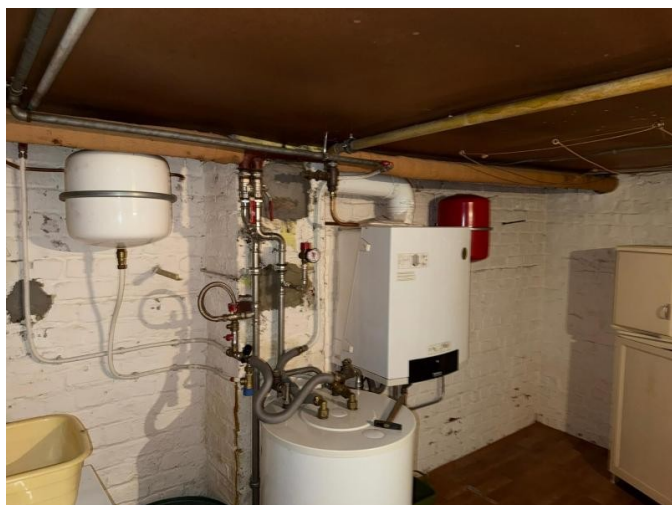
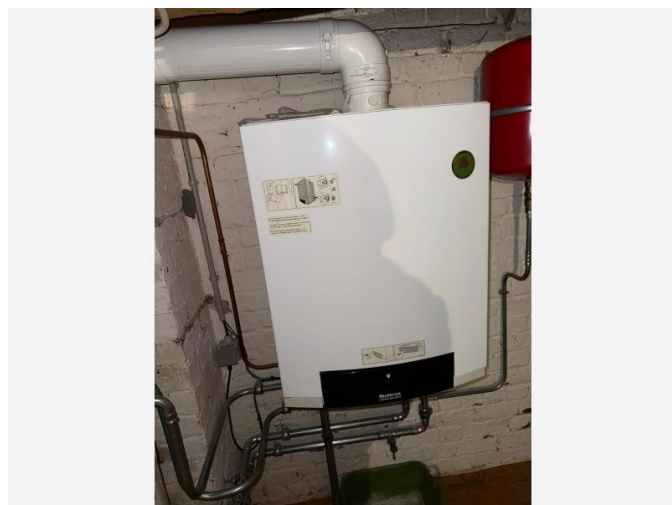
### Fiche 19: Stookketel / Brander: niet asbest verdacht

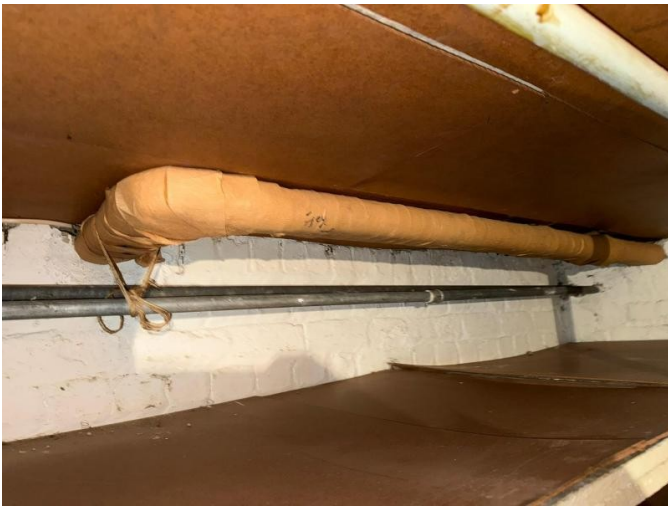
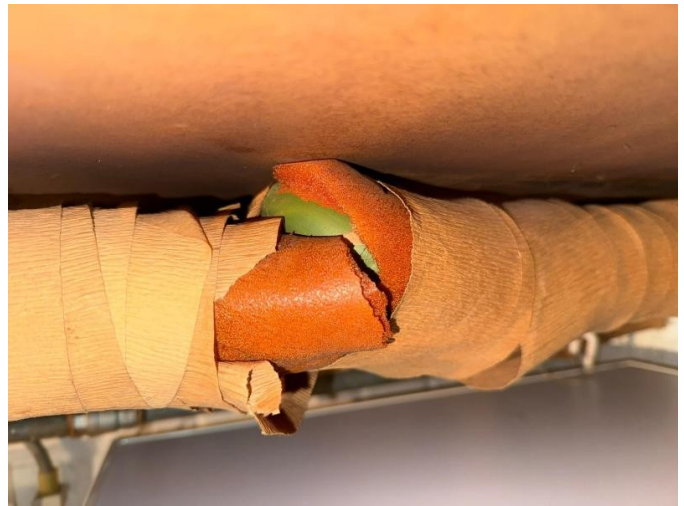
## Fiche 20: Leidingisolatie: niet asbest verdacht

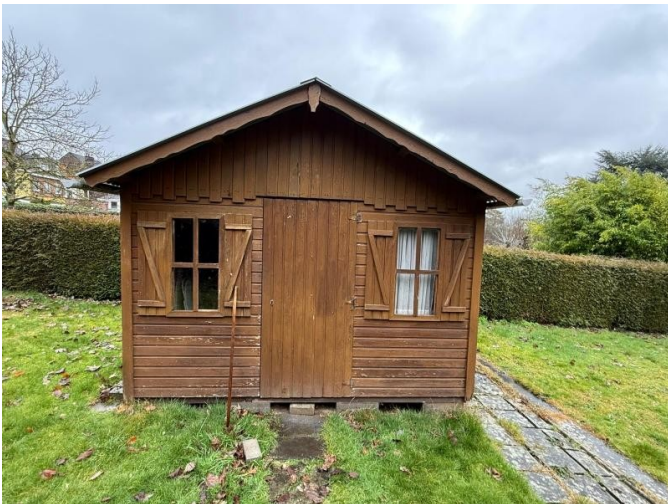
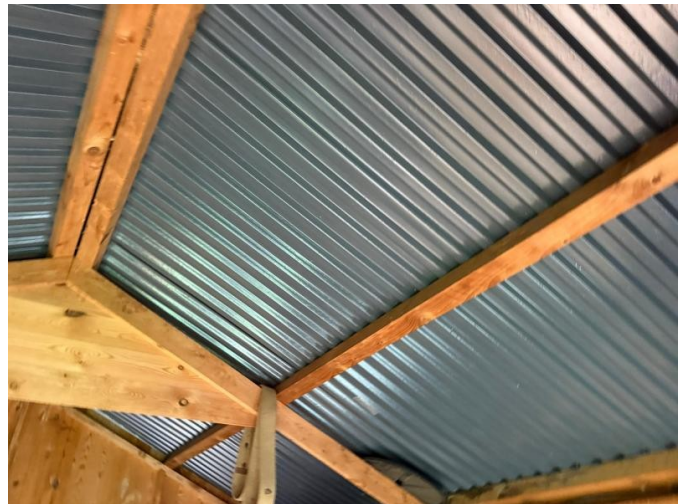
## Fiche 21: Dakbedekking tuinhuis: metalen plaat

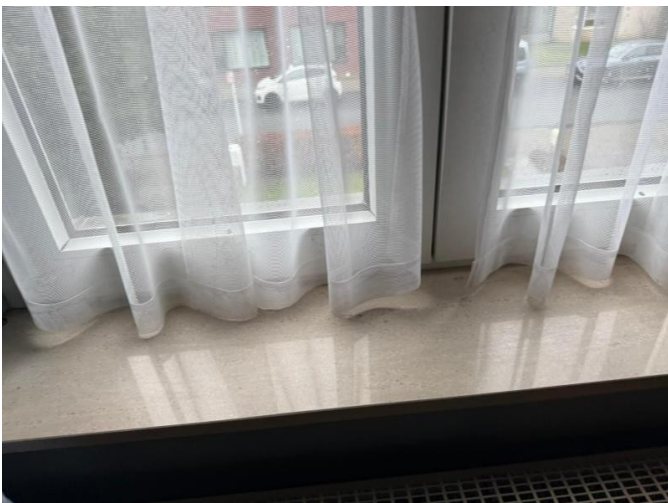
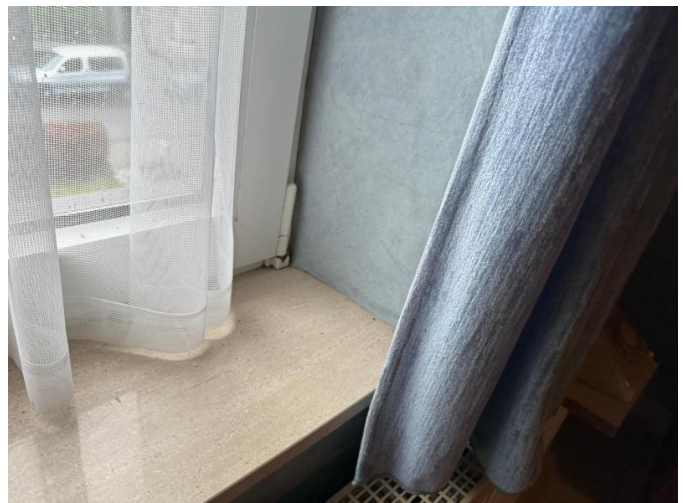
## Fiche 22: Kit ramen: flexibel

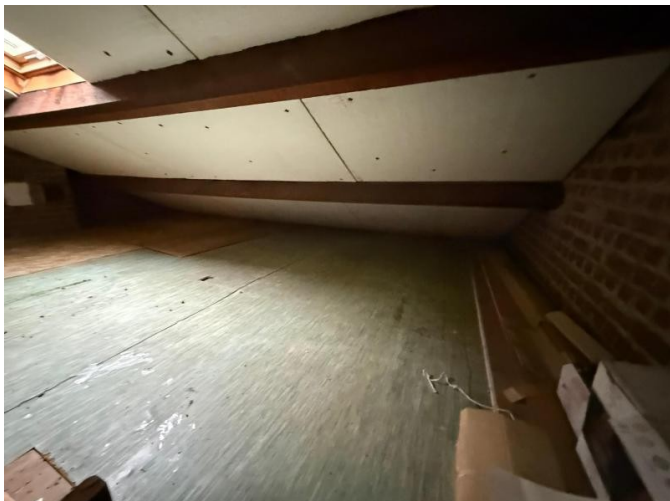
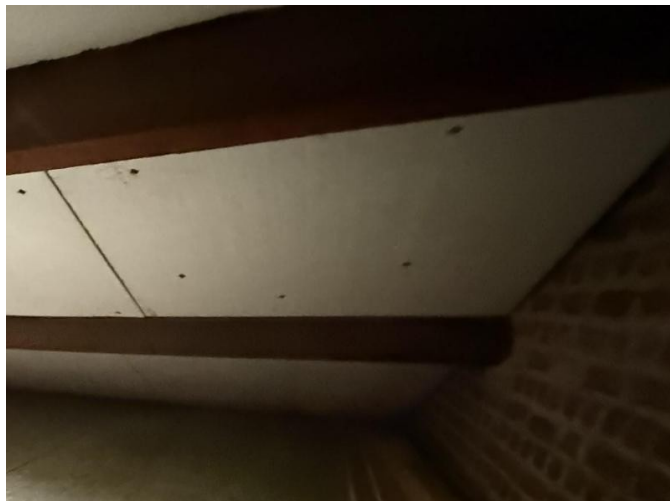
| Beschrijving | Notitie | Terug te vinden op plannen |
|---|---|---|
| Fiche 23: Onderdak: niet asbest verdacht | Het onderdak wat zichtbaar is, is niet asbest verdacht. De eventuele tussenliggende lagen tussen het zichtbaar onderdak en de dakbedekking is niet waarneembaar zonder destructief onderzoek. | - |

## Fiche 23: Onderdak: niet asbest verdacht
