# Asbestinventarisatetest

Attestnummer : 20250904-000298.001

Uitgegeven op : 05.09.2025

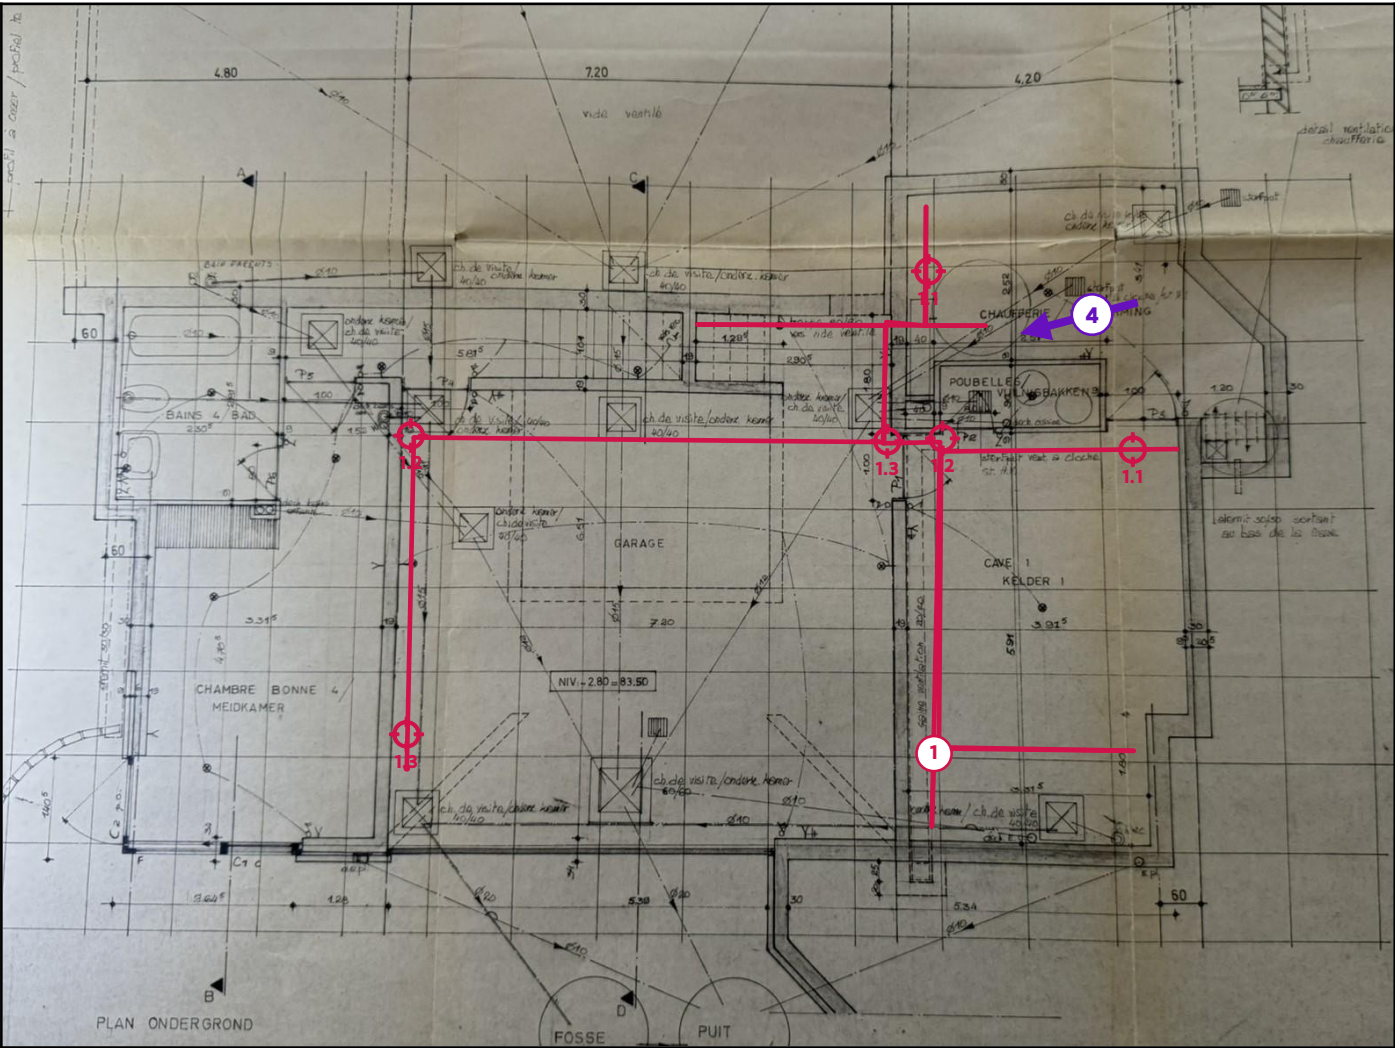
# Plan 1.1: V-1

| Beschrijving | Type | Actie |
|---|---|---|
| 1. Leidingisolatie | Asbestmateriaal | Dringend verwijderen |
| 1.3 Code: ST 4 | Mengmonster | - |

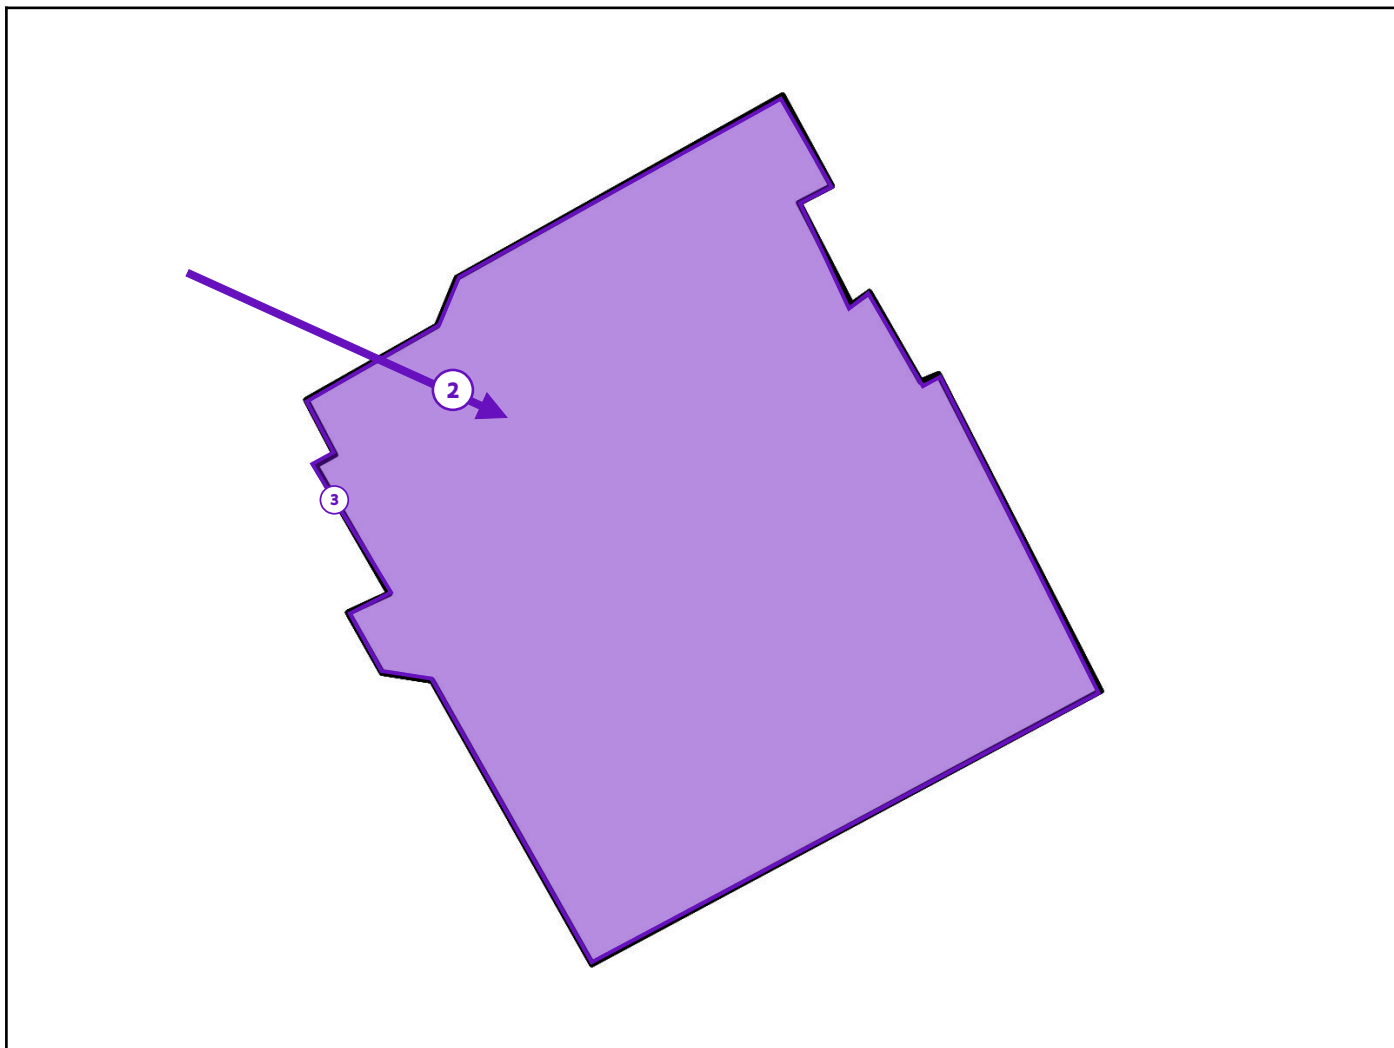
## Plan 1.7: Dak

| Beschrijving | Type | Actie |
|---|---|---|
| 2. Rookgaskanaal | Beperking | - |
| 3. Onderdak | Beperking | - |

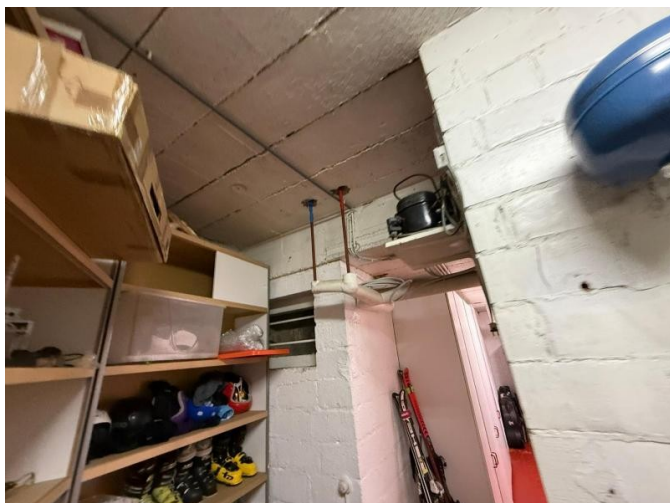
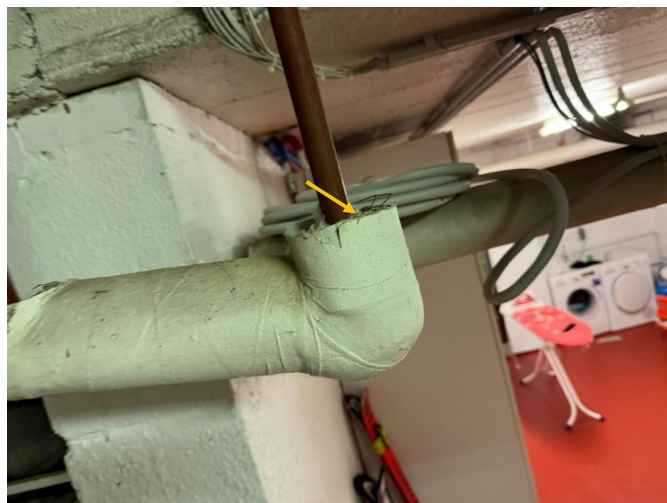
| Eindbeoordeling materiaalrisico | Hoog materiaalrisico en/of hoge kans op vezelvrijgave |

| Gebondenheid | Categorie 2: niet-hechtgebonden met matrix |
| Asbestsoort (vezeltype) | Amfibool aanwezig, uitgezonderd crocidoliet |
| Afschermingsgraad van het gehele materiaal | Geheel of deels (ook) vrij aan de binnenlucht |
| Toestand van het materiaal | Matig beschadigd, matig verweerd |

| # | Type | Referentie | Resultaat |
|---|---|---|---|
| 1.3 | Mengmonster | ST 4 | Chrysotiel, Amosiet |

| Beschrijving | Leidingisolatie |

Het asbestmateriaal valt onder de mijlpaal van 2034.

**Dringend verwijderen**

- Sluit de ruimte luchtdicht af en vermijd het betreden van de ruimte.
- Verwijder dit asbestmateriaal zo snel mogelijk. Volg de toestand goed op.

- Hermetische zone (erkend asbestverwijderaar)  
Bepaalde asbestmaterialen mogen enkel door erkende asbestverwijderaars verwijderd worden via de techniek hermetische zone of met de couveusezakmethode. De ondernemingen in deze lijst zijn erkend voor het uitvoeren van asbestverwijdering zowel met eenvoudige handelingen als volgens de hermetisch afgesloten zone, tenzij anders vermeld. Zij volgen daarbij strikte veiligheidsprocedures en gebruiken gespecialiseerd materieel.

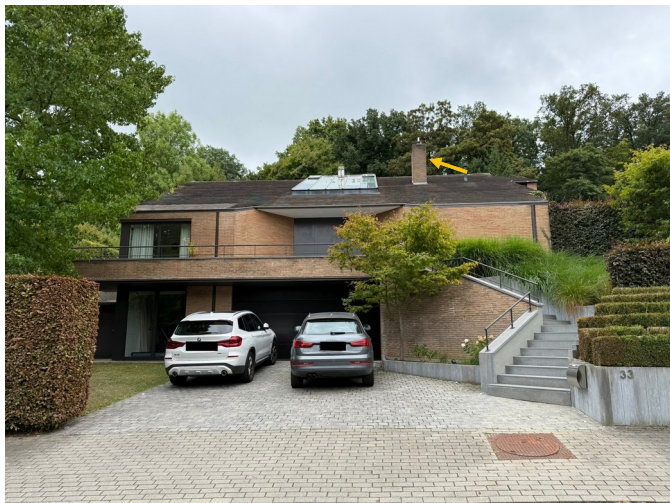
**Reden:** Er is geen volledige risicobeoordeling mogelijk

**Uitleg van de asbestdeskundige:** De binnenzijde van de rookgaskanalen zijn niet inspecteerbaar zonder destructieve handelingen.

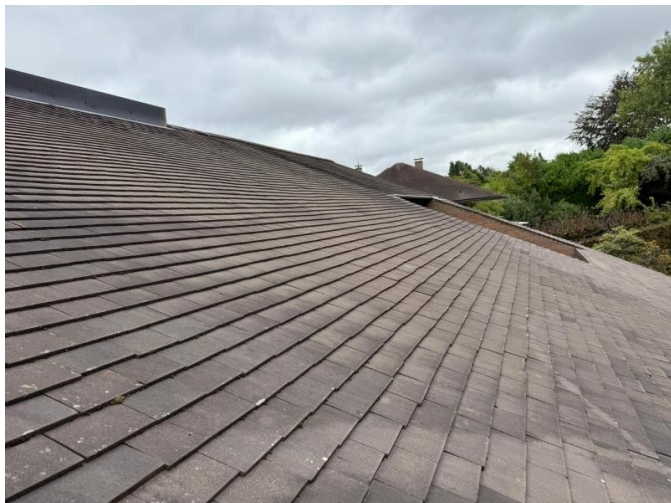
**Reden:** Er is geen volledige risicobeoordeling mogelijk

**Uitleg van de asbestdeskundige:** Via de binnenkant van de woning zijn de schuine plafonds volledig afgewerkt met gipsplaten. Langs de buitenkant is het niet mogelijk om een dakpan hoog genoeg op te heffen om te kunnen zien wat hier onder ligt zonder het beschadigen van de dakpannen. Deze zijn namelijk zeer goed vastgemaakt aan de panlatten. Ik heb dus niet kunnen vaststellen of hier al dan niet een onderdak aanwezig is.

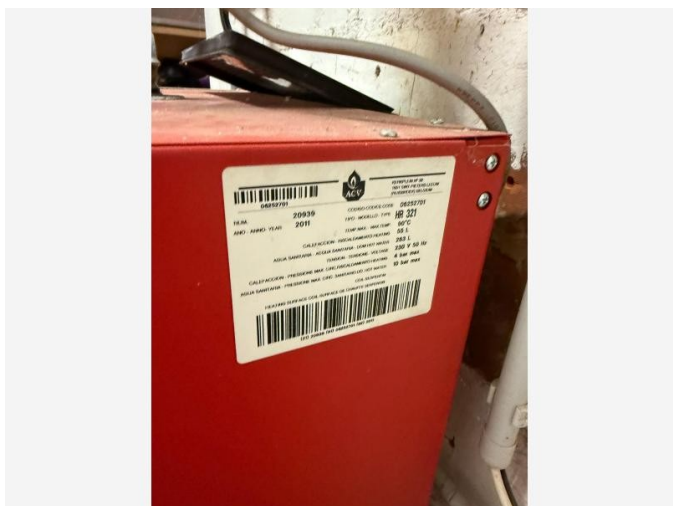
De brander is van 2011, niet asbestverdacht.

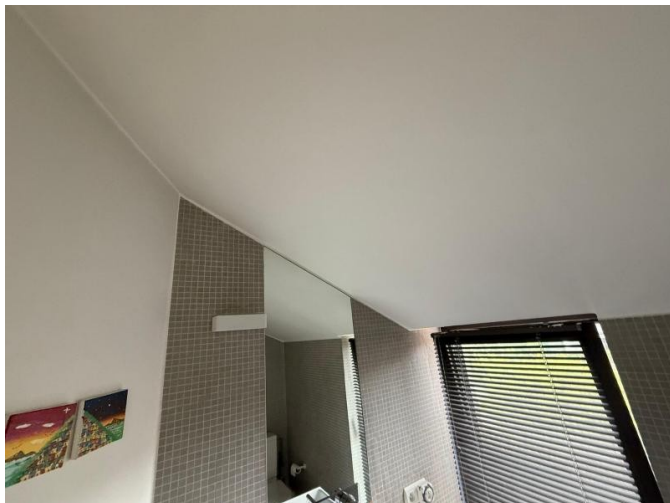
De plafonds zijn gemaakt van niet-asbestverdachte materialen (bijvoorbeeld laminaat, gypoc, ...), deze toepassingen zijn niet asbestverdacht. We hebben echter niet kunnen vaststellen of er mogelijk asbestverdachte of asbesthoudende materialen achter deze toepassingen aanwezig zijn. Bij renovatie of sloop is het aangeraden om een destructief onderzoek te laten uitvoeren van deze toepassingen.

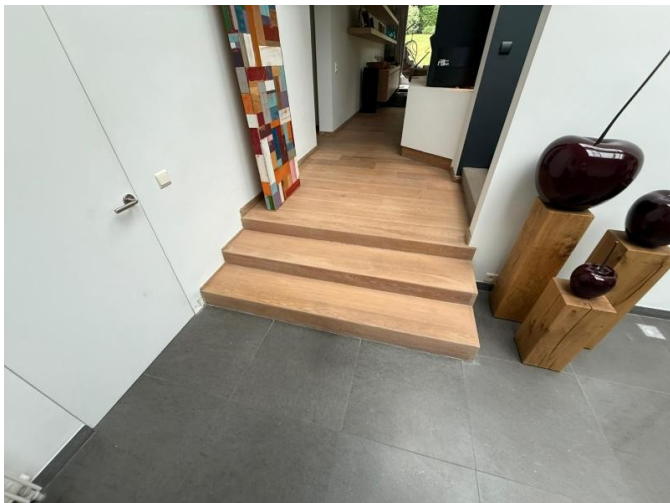
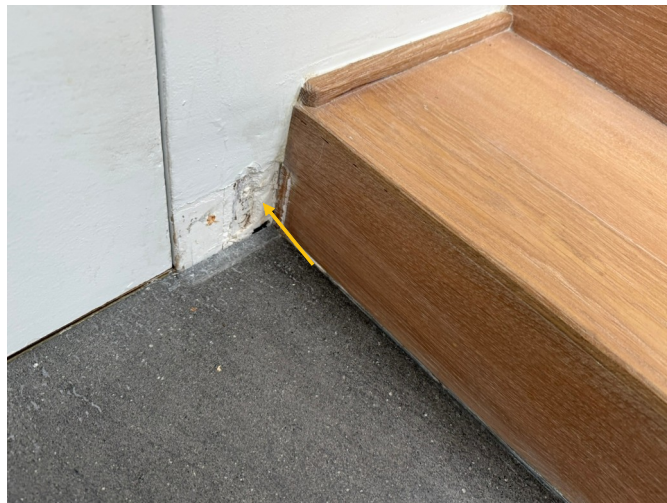
## Fiche 6: Pleisterwerk muren

Geen asbest

| # | Type | Referentie | Resultaat |
|---|---|---|---|
| 6.1 | Mengmonster | ST 1 | Geen asbest |
