# Asbestinventarisatetest

Jezus Eiklaan 136, 3080 Tervuren

Attestnummer : 20260223-000403.000

Uitgegeven op : 23.02.2026

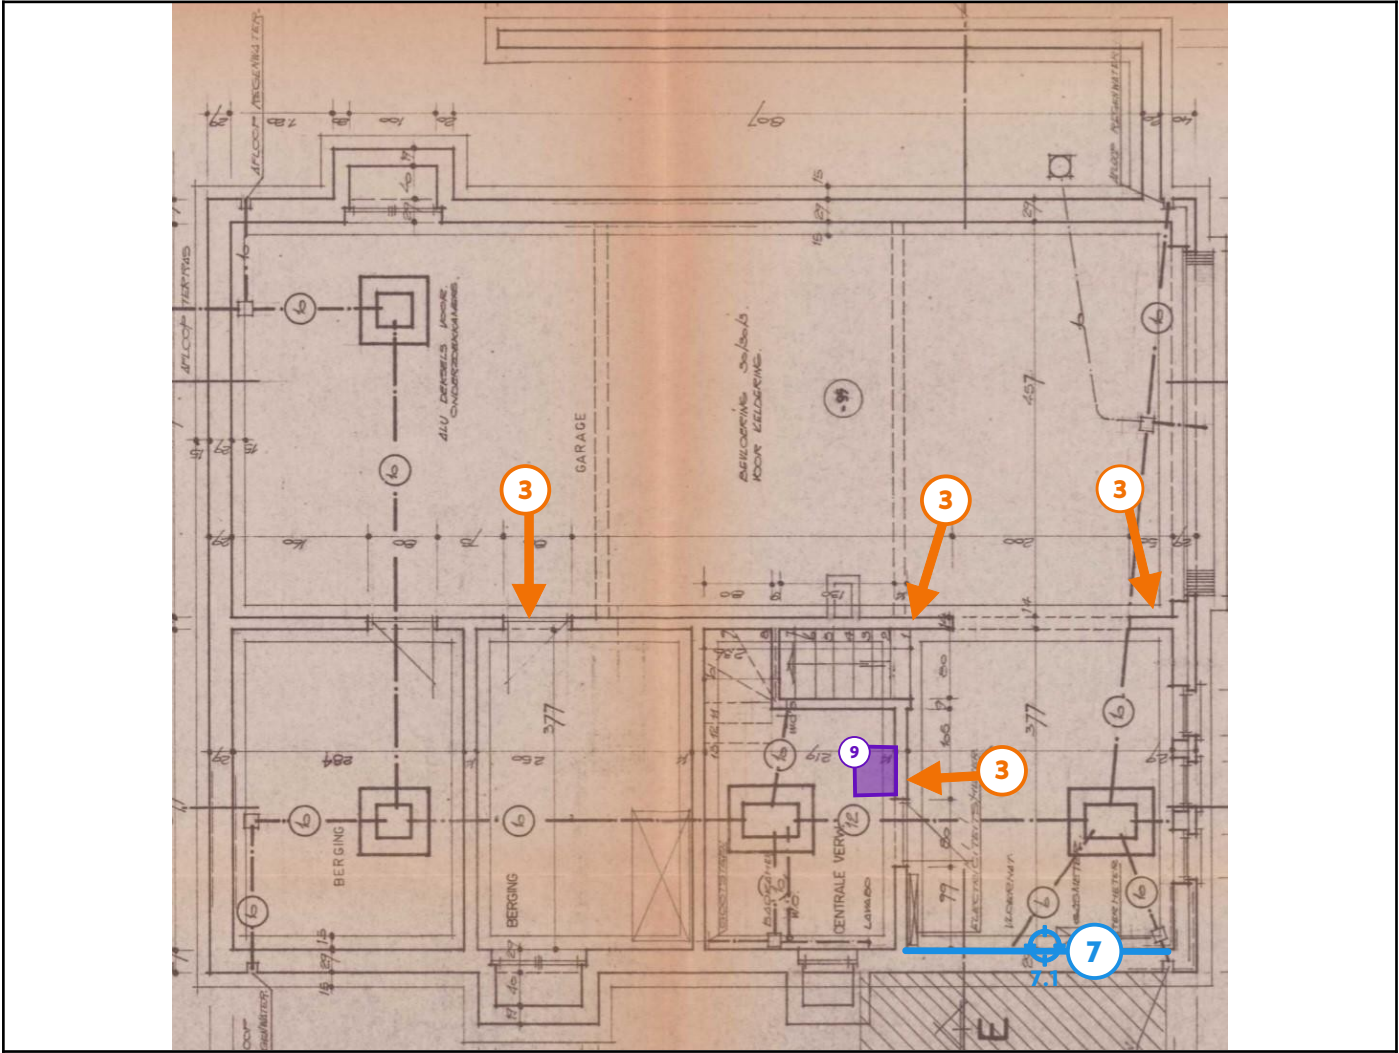
# Plan 1.1: Kelder

| Beschrijving | Type | Actie |
|---|---|---|
| 3. Bakeliet schakelaars | Asbestmateriaal | Verwijderen |

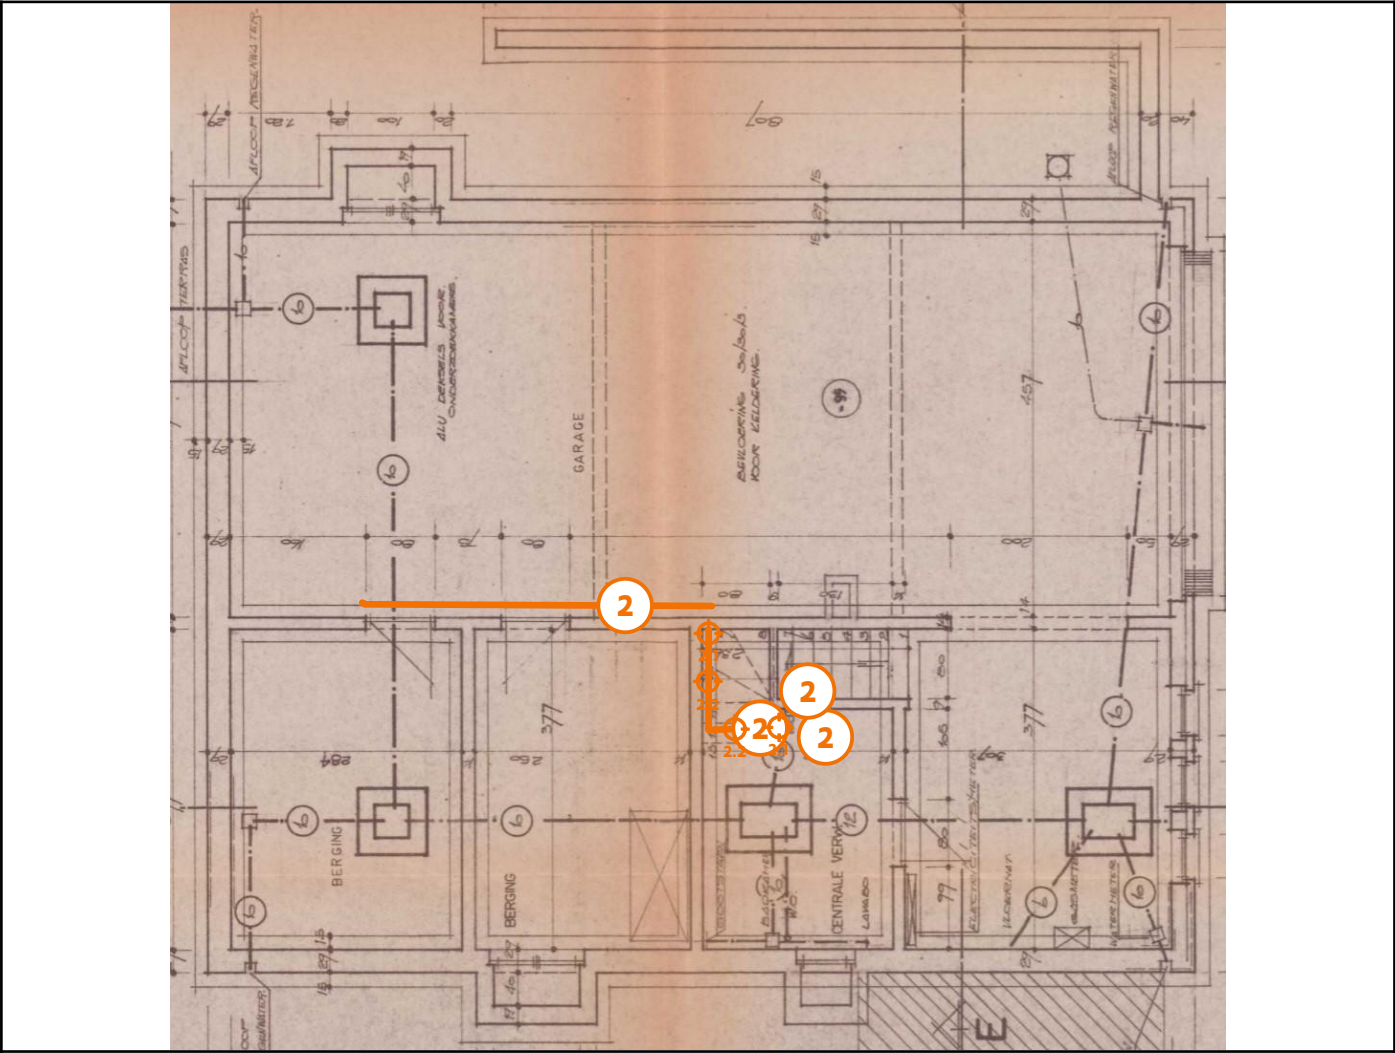
# Plan 1.2: Kelder (leidingisolatie)

| Beschrijving | Type | Actie |
|---|---|---|
| 2. Leidingisolatie (gips) | Asbestmateriaal | Verwijderen |

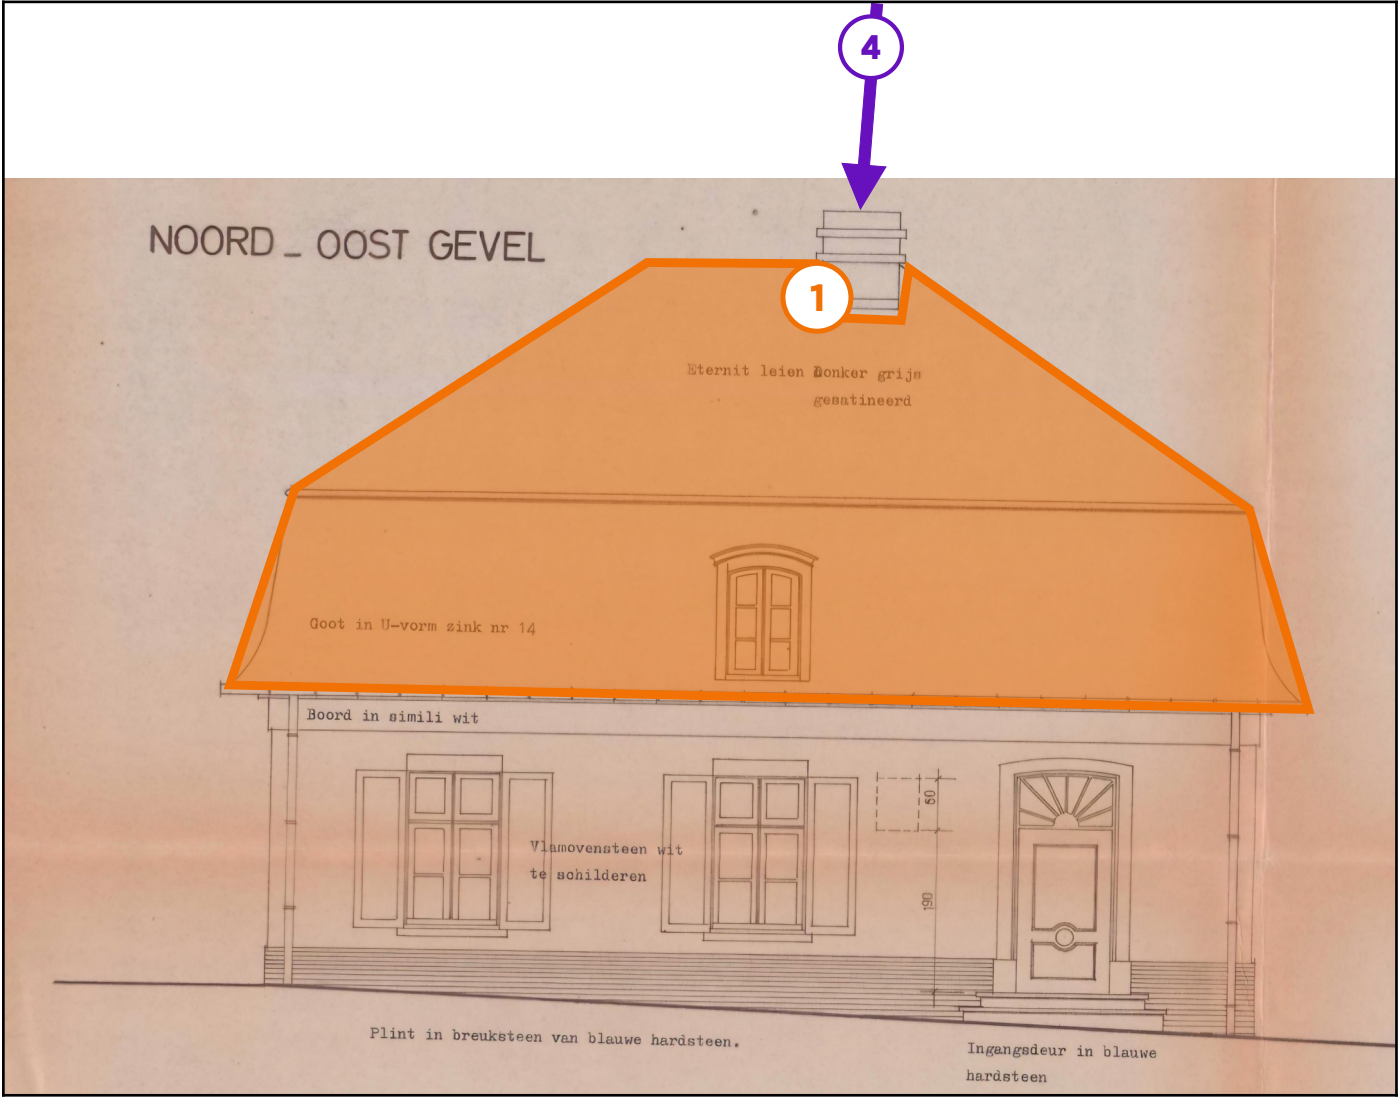
# Plan 1.10: Gevel

| Beschrijving | Type | Actie |
|---|---|---|
| 1. Dak hoofdgebouw bedekt met leien | Asbestmateriaal | Verwijderen |
| 4. Schouw | Beperking | - |

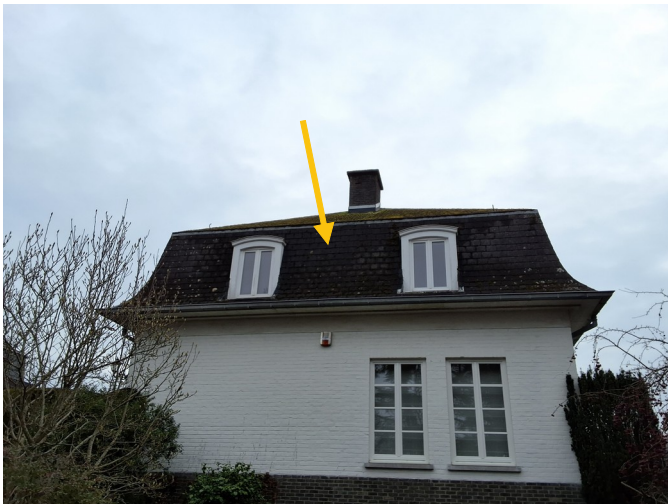
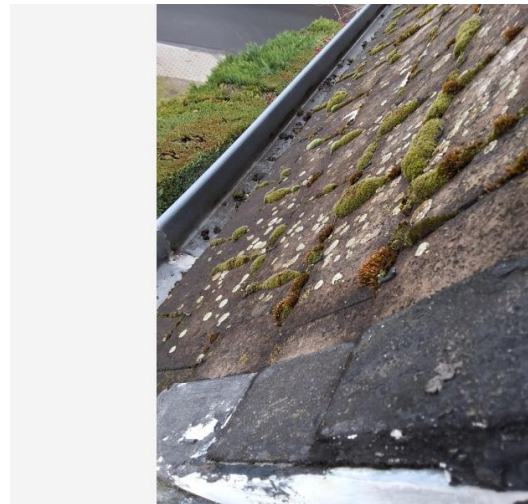
Het asbestmateriaal valt onder de mijlpaal van 2034.

| Eindbeoordeling materiaalrisico | Verhoogd materiaalrisico en/of verhoogde kans op vezelvrijgave |

| Gebondenheid | Categorie 1: hechtgebonden in oorsprong |
| Asbestsoort (vezeltype) | Crocidoliet aanwezig |
| Asbestconcentratie | Laag (< 50%) |
| Afschermingsgraad van het gehele materiaal | Geheel of deels vrij aan de buitenlucht |
| Toestand van het materiaal | Matig beschadigd, matig verweerd |

| Beschrijving | Dak hoofdgebouw bedekt met leien |
| Asbestmateriaal | Dak- en gevelbekleding - Lei, shingle |

- Verwijder dit asbestmateriaal zo snel mogelijk. Volg de toestand goed op.
- Hemelwater dat afspoelt van asbestcement daken of gevels kan asbestdeeltjes bevatten. Gebruik het enkel voor gesloten circuits (bv. spoelen toiletten). Reinig na het vervangen van het dak of de gevel de dakgoten en regenwaterput of -ton om asbesthoudend sediment of slib te verwijderen

- Eenvoudige handelingen: mag via doe-het-zelf of door werknemer(s) met opleidingsattest eenvoudige handelingen  
Deze toepassing kan door een aannemer die over een opleidingsattest eenvoudige handelingen beschikt of door een particulier (doe-het-zelf), verwijderd worden indien er geen verhoogd risico op vrijgave van asbestvezels (max. concentratie 0,01 vezels/cm<sup>3</sup> - CODEX Art. VI.3-54) ontstaat en de toepassing voorafgaand wordt gefixeerd/bevochtigd; de individuele elementen zonder machinale werktuigen (boormachine, slijpschijf, hogedrukreiniger,...) en zonder breken of gooien een voor een losgemaakt worden; en ten slotte dubbel en luchtdicht verpakt weggevoerd worden naar een erkend afvalpunt (recyclagepark).

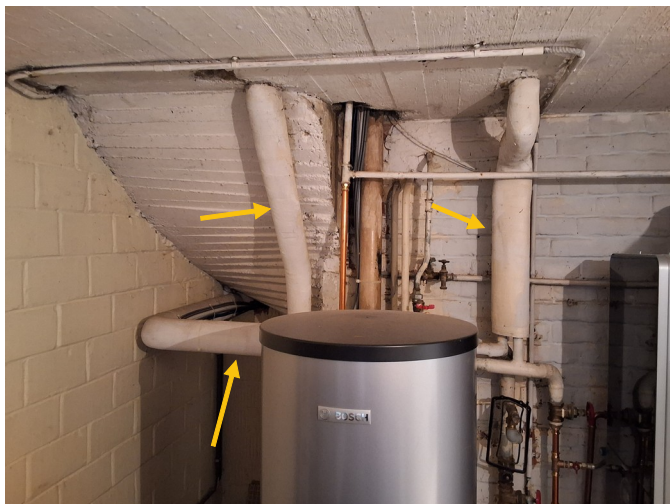
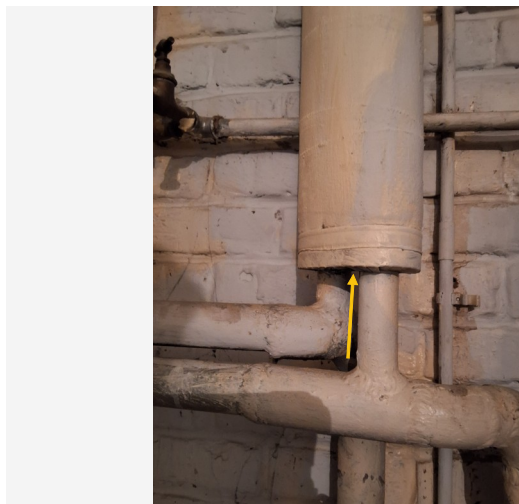
Het asbestmateriaal valt onder de mijlpaal van 2034.

| Eindbeoordeling materiaalrisico | Laag materiaalrisico en/of verlaagde kans op vezelvrijgave |

| Gebondenheid | Categorie 2: niet-hechtgebonden met matrix |
| Asbestsoort (vezeltype) | Amfibool aanwezig, uitgezonderd crocidoliet |
| Asbestconcentratie | Hoog ( $\geq 50\%$ ) |
| Toestand van het materiaal | Licht beschadigd, licht verweerd. Intact calciumsilicaatmateriaal of categorie III 'gebondenheid' |

| # | Type | Referentie | Resultaat |
|---|---|---|---|
| 2.1 | Mengmonster | IF-M005 (B) | Amosiet |
| 2.2 | Mengmonster | IF-M005 (RS) | Amosiet |

| Beschrijving | Leidingisolatie (gips) |

- Verwijder dit asbestmateriaal zo snel mogelijk. Volg de toestand goed op.

- Hermetische zone (erkend asbestverwijderaar)  
Deze toepassing kan enkel door een erkende asbestverwijderaar via de methodiek van hermetische zone verwijderd worden omdat verwijdering via de methodiek van eenvoudige handelingen en/of couveusezakmethode niet mogelijk is; en er automatisch een verhoogd risico op vrijgave van asbestvezels (max. concentratie 0,01 vezels/cm - CODEX Art. VI.3-54) ontstaat. (Bron: CODEX - Art. VI.3-61.- par 1.)

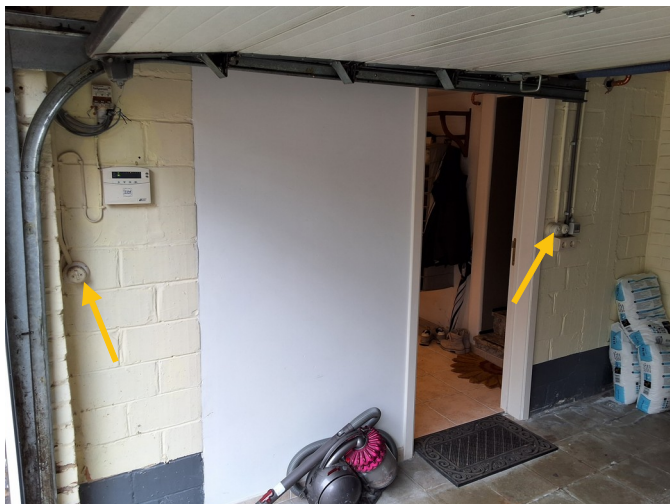
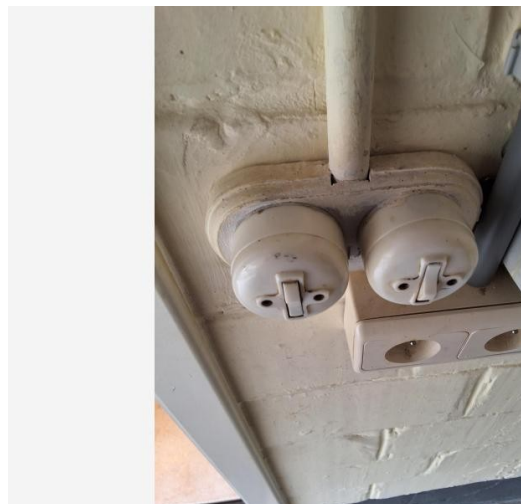
Het asbestmateriaal valt onder de mijlpaal van 2040.

| Eindbeoordeling materiaalarisico | Verhoogd materiaalarisico en/of verhoogde kans op vezelvrijgave |

| Gebondenheid | Categorie 1: hechtgebonden in oorsprong |
| Asbestsoort (vezeltype) | Crocidoliet aanwezig |
| Asbestconcentratie | Laag (< 50%) |
| Toestand van het materiaal | Licht beschadigd, licht verweerd. Intact calciumsilicaatmateriaal of categorie III 'gebondenheid' |

| Beschrijving | Bakeliet schakelaars |
| Asbestmateriaal | Plaat, paneel, tablet - Type Bakeliet |

- Zorg voor een veilig beheer. Vermijd het beschadigen van het asbestmateriaal. Controleer de toestand jaarlijks op wijzigingen.
- Voer bijkomende staalname(s) uit.

- Eenvoudige handelingen: mag via doe-het-zelf of door werknemer(s) met opleidingsattest eenvoudige handelingen  
Deze toepassing kan door een aannemer die over een opleidingsattest eenvoudige handelingen beschikt of door een particulier (doe-het-zelf), verwijderd worden indien er geen verhoogd risico op vrijgave van asbestvezels (max. concentratie 0,01 vezels/cm<sup>3</sup> - CODEX Art. VI.3-54) ontstaat en de toepassing voorafgaand wordt gefixeerd/bevochtigd; de individuele elementen zonder machinale werktuigen (boormachine, slijpschijf, hogedrukreiniger,...) en zonder breken of gooien een voor een losgemaakt worden; en ten slotte dubbel en luchtdicht verpakt weggevoerd worden naar een erkend afvalpunt (recyclagepark).

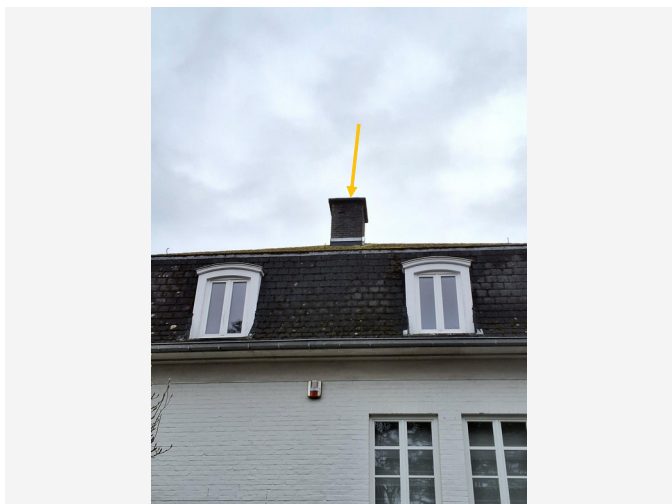
*Situeringsfoto*

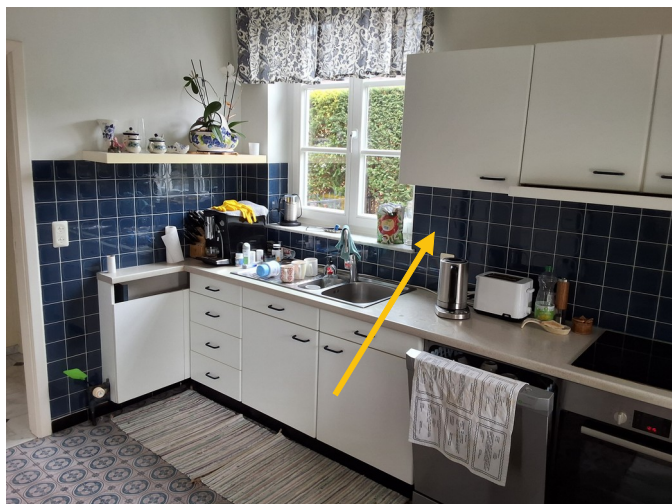
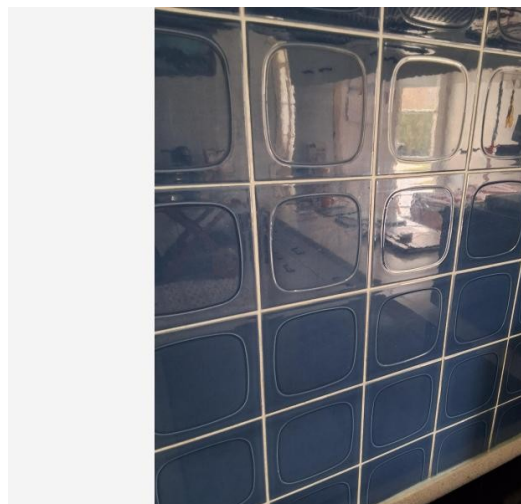
### Informatie over een materiaal dat de asbestdeskundige niet kan waarnemen of vaststellen

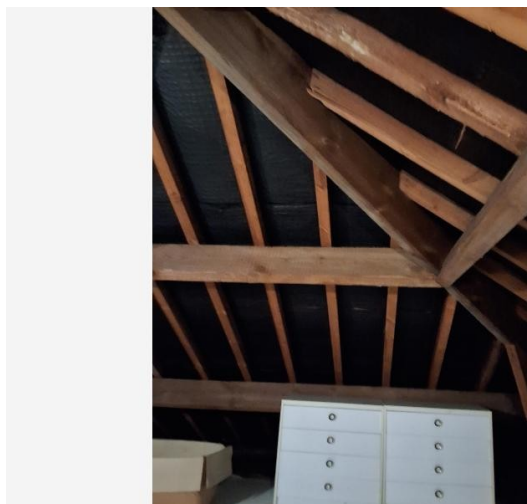
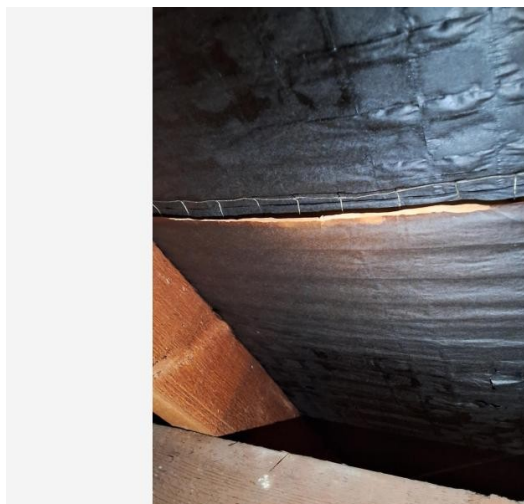
### Fiche 12: Geen asbestverdacht onderdak aangetroffen

| Beschrijving | Notitie | Terug te vinden op plannen |
|---|---|---|
| Fiche 12: Geen asbestverdacht onderdak aangetroffen | Via de zolder werd geen asbestverdacht onderdak aangetroffen. Dit betekent niet dat er geen onderdak aanwezig kan zijn op plaatsen die niet gecontroleerd werden. Bij werken, laat een eventueel aangetroffen onderdak controleren op aanwezigheid van asbest. | Plan 1.9: Doorsnede |
