Asbestinventarisatetest

Populierenlaan 1, 3080 Tervuren

Attestnummer : 20250610-000225.000

Uitgegeven op : 10.06.2025

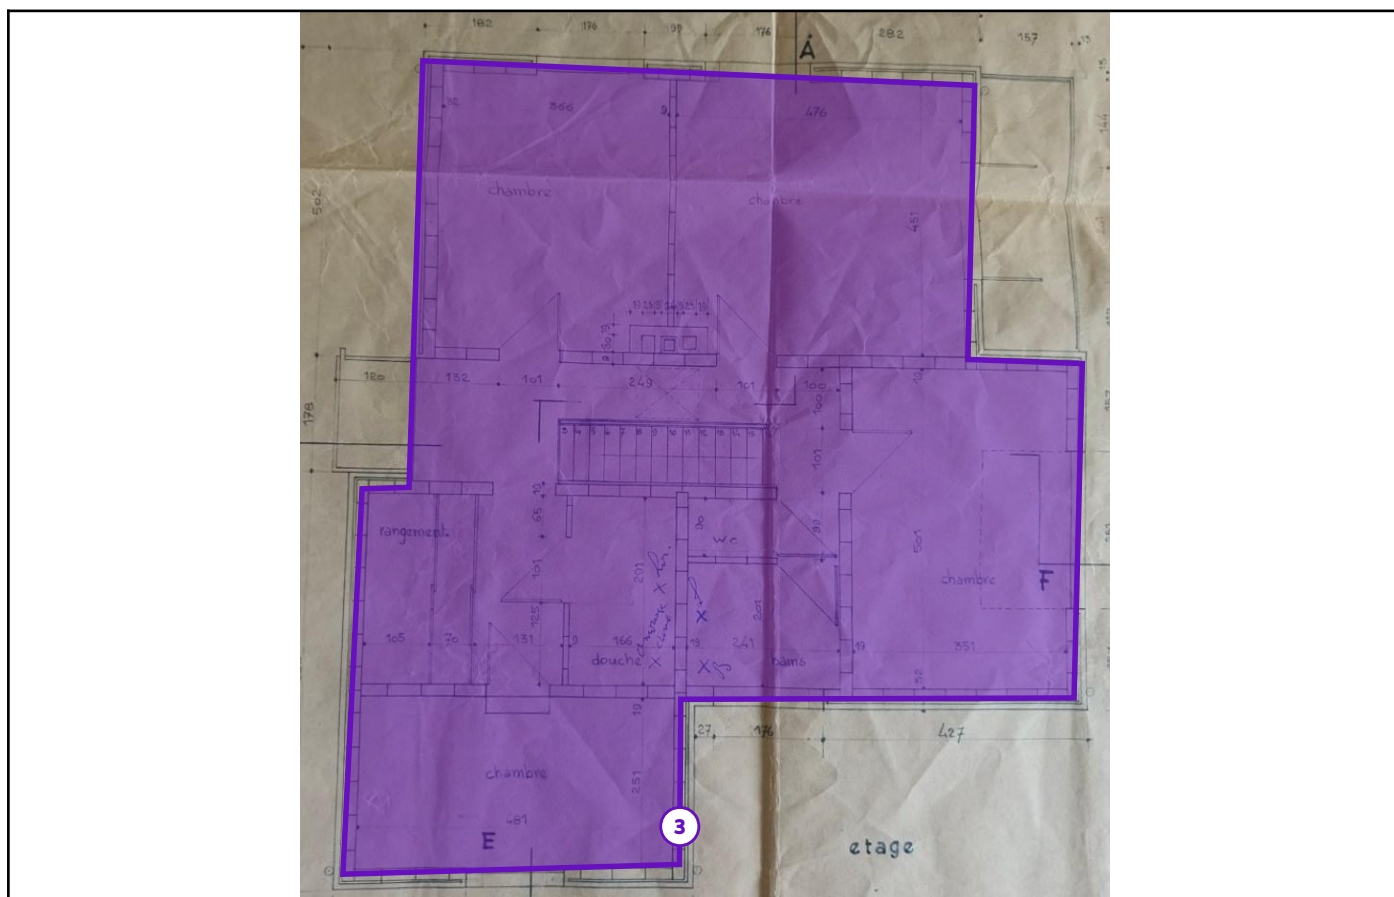
Plan 1.4: plan +1

Beschrijving	Type	Actie
3. Plafonds uit niet asbestverdacht materiaal	Advies	-

De plafonds zijn gemaakt van niet-asbestverdachte materialen (bijvoorbeeld laminaat, gyproc, ...), deze toepassingen zijn niet asbestverdacht. We hebben echter niet kunnen vaststellen of er mogelijk asbestverdachte of asbesthoudende materialen achter deze toepassingen aanwezig zijn. Bij renovatie of sloop is het aangeraden om een destructief onderzoek te laten uitvoeren van deze toepassingen.

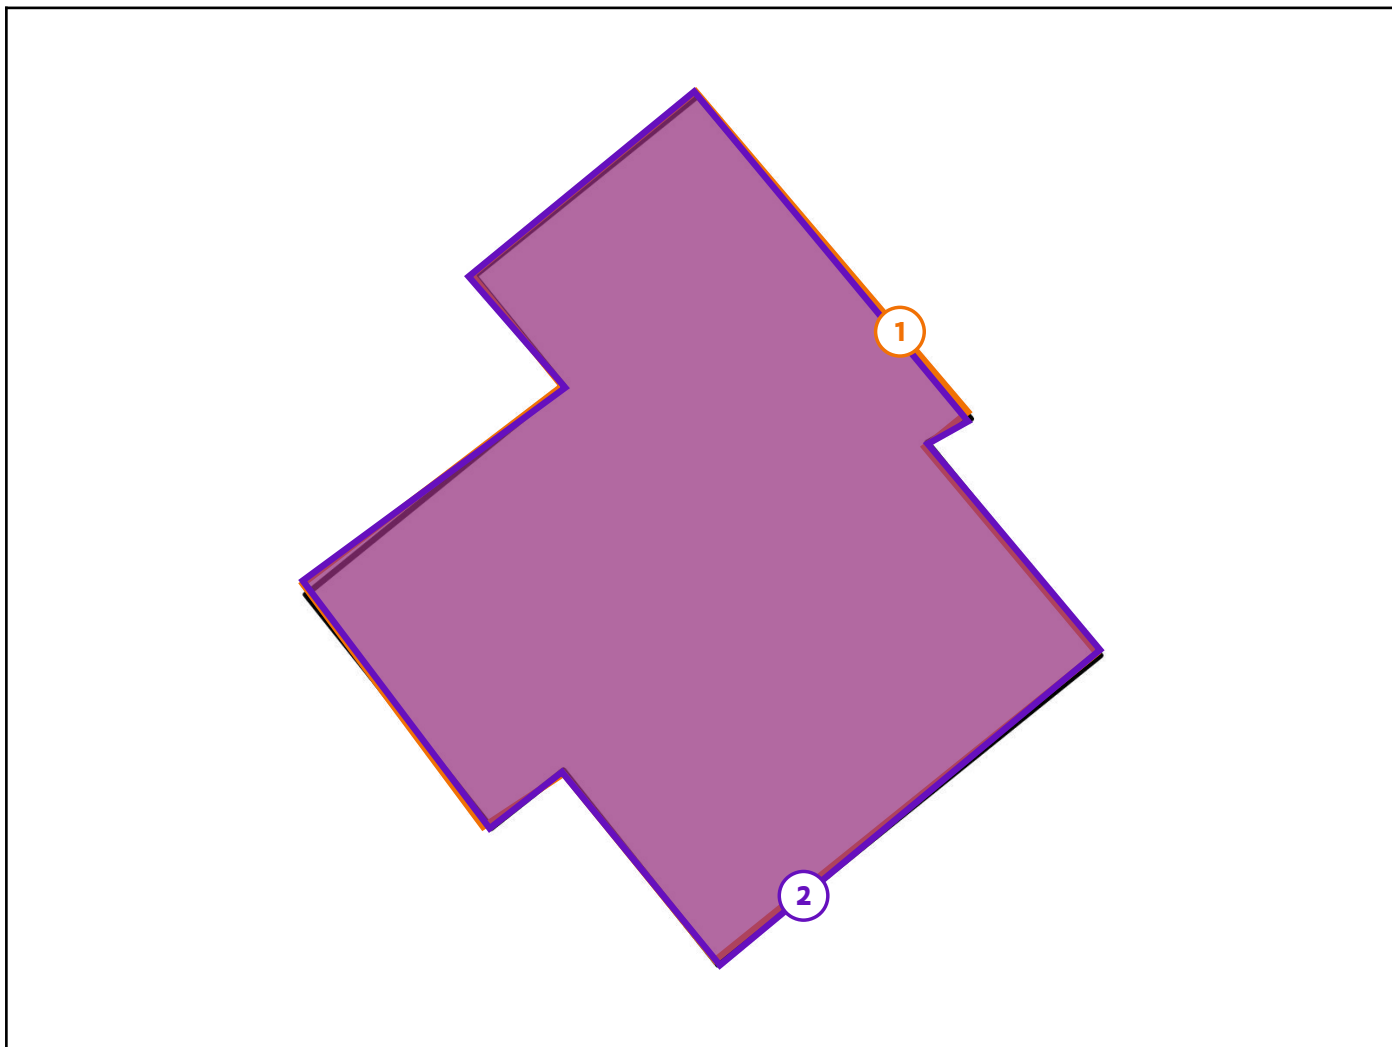
Plan 1.5: Hoofdgebouw plan

Beschrijving	Type	Actie
1. Dak uit Asbestverdachte leien (zonder staalname)	Asbestmateriaal	Verwijderen
2. Onderdak niet waarneembaar	Beperking	-

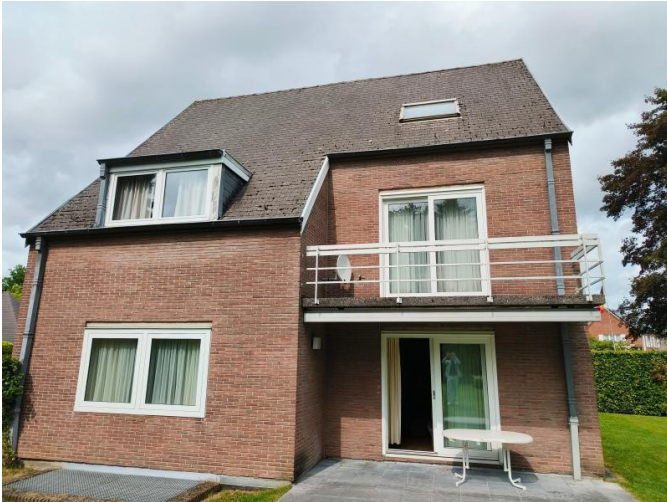
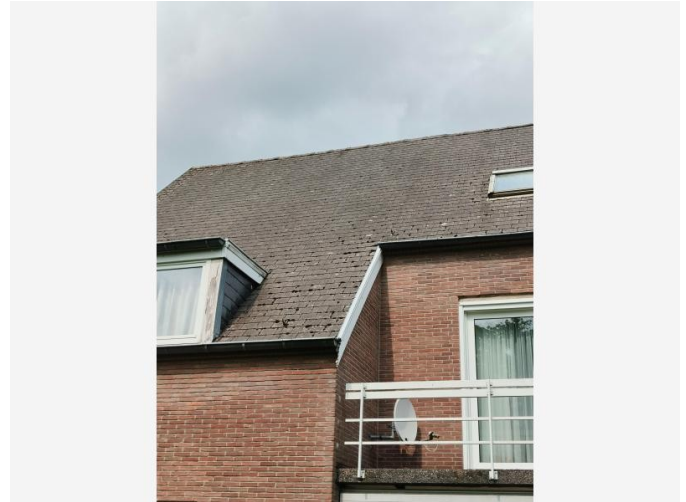
Fiche 1: Dak uit Asbestverdachte leien (zonder staalname)

Het asbestmateriaal valt onder de mijlpaal van 2034.

Eindbeoordeling materiaalrisico	Verhoogd materiaalrisico en/of verhoogde kans op vezelvrijgave
---------------------------------	--

Gebondenheid	Categorie 1: hechtgebonden in oorsprong
Asbestsoort (vezeltype)	Crocidoliet aanwezig
Asbestconcentratie	Laag (< 50%)
Afschermingsgraad van het gehele materiaal	Geheel of deels vrij aan de buitenlucht
Toestand van het materiaal	Matig beschadigd, matig verweerd

Beschrijving	Dak uit Asbestverdachte leien (zonder staalname)
Omgeving	Buiten
Primaire drager	Schuin dak
Asbestmateriaal	Dak- en gevelbekleding - Lei, shingle
Bindmiddel van asbestmateriaal	Cement
Gebondenheid op basis van bindmiddel	Hecht
Hoeveelheid (oppervlakte - aantal)	<ul style="list-style-type: none">• 100,00 m² - 1 stuk
Totale oppervlakte	100,00 m ²
Eenvoudig bereikbaar	Ja
Bevestigingswijze	<ul style="list-style-type: none">• Genageld, geniet
Identificatiemethode	Vaststelling zonder monstername
Destructieve handeling voor identificatie	Nee
Opmerking	Op basis van onze expertise als deskundigen hebben we deze leien als asbesthoudend geclassificeerd, zonder staalname. De opgegeven volumes zijn slechts schattingen en mogen niet worden gebruikt als maatstaf voor heffingen.

- Zorg voor een veilig beheer. Vermijd het beschadigen van het asbestmateriaal. Controleer de toestand jaarlijks op wijzigingen.
- Hemelwater dat afspoelt van asbestcement daken of gevels kan asbestdeeltjes bevatten. Gebruik het enkel voor gesloten circuits (bv. spoelen toiletten). Reinig na het vervangen van het dak of de gevel de dakgoten en regenwaterput of -ton om asbesthoudend sediment of slib te verwijderen
- Voer bijkomende staalname(s) uit.

- Eenvoudige handelingen: mag via doe-het-zelf of door werknemer(s) met opleidingsattest eenvoudige handelingen
Raadpleeg de actuele wetgeving op de website van OVAM. Onder strikte voorwaarden is het eventueel toegestaan om deze toepassing zelf te verwijderen.
- Eenvoudige handelingen: enkel door erkend asbestverwijderaar
Gezien de staat van de leien, die redelijk verweerd zijn, en hoewel deze eventueel door eenvoudige

handelingen verwijderd kunnen worden, adviseer ik als deskundige om de verwijdering te laten uitvoeren door een erkende asbestverwijderaar. Dit garandeert de veiligheid van zowel de bewoners als de burens.

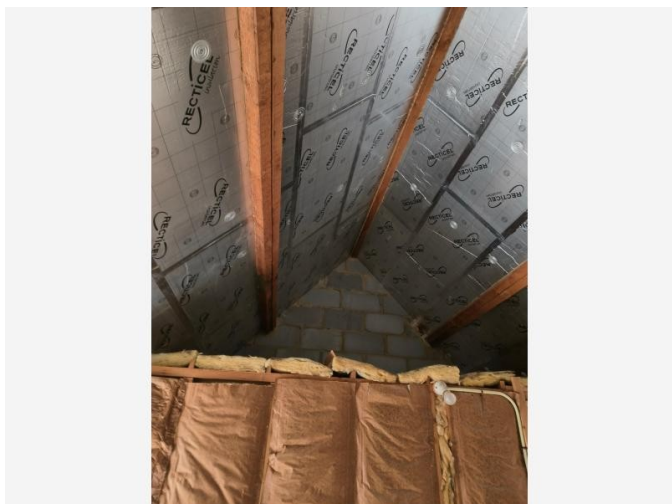
Situeringfoto

Permanente beperking

Reden: Het te onderzoeken materiaal situeert zich hoger dan 3,50 m te rekenen vanaf een veilige ondergrond

Uitleg van de asbestdeskundige: Het onderdak is niet waarneembaar vanwege de hoogte, die meer dan 3,5 meter bedraagt. Door de afwerkingsgraad aan de binnenzijde van de bovenste verdieping is het onderdak niet zichtbaar of inspecteerbaar. We hebben geprobeerd een dakpan op te tillen om het onderdak te inspecteren, maar dit is niet gelukt. Alleen destructief onderzoek kan bepalen of het onderdak al dan niet asbesthoudend is (type menuiserite).

(Asbest)materiaal	Plaat, paneel, tablet - Type Menuiserite
Karakterisatie	Asbest (verdacht)
Primaire drager	Schuin dak

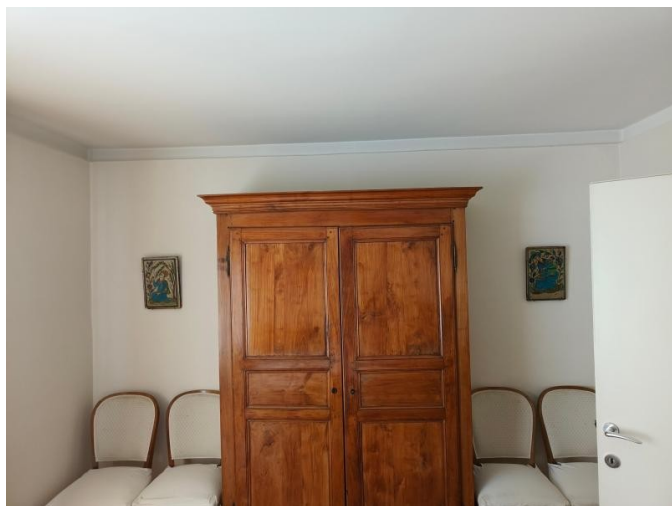
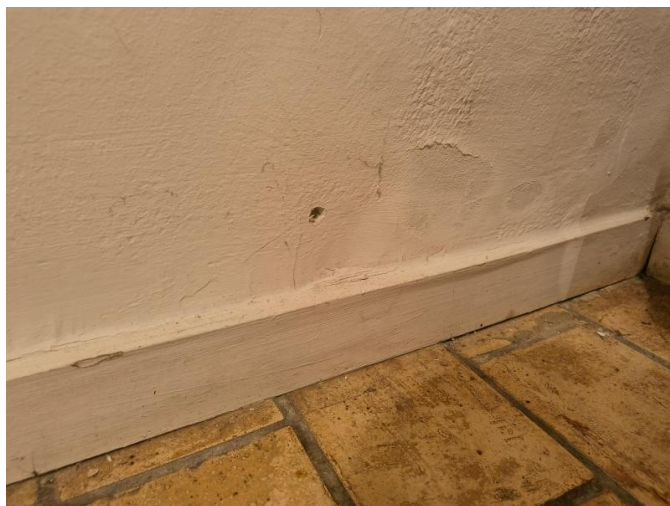
Fiche 4: Pleisterwerk muren

Geen asbest

#	Type	Referentie	Resultaat
4.1	Mengmonster	M01	Geen asbest

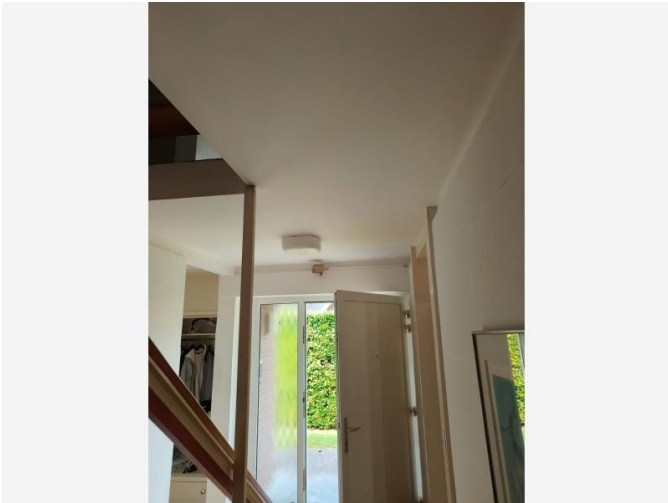
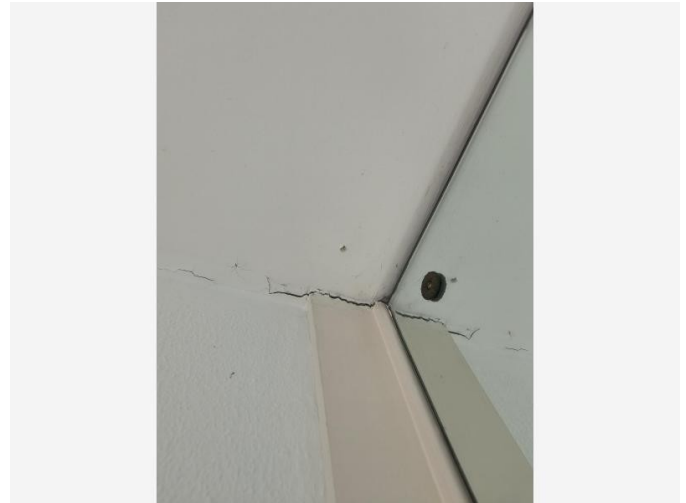
Fiche 5: Pleisterwerk plafonds

Geen asbest

#	Type	Referentie	Resultaat
5.1	Mengmonster	M02	Geen asbest
