# Asbestinventarisatetest

Mortelstraat 30, 3150 Haacht

Attestnummer : 20260403-000287.000

Uitgegeven op : 03.04.2026

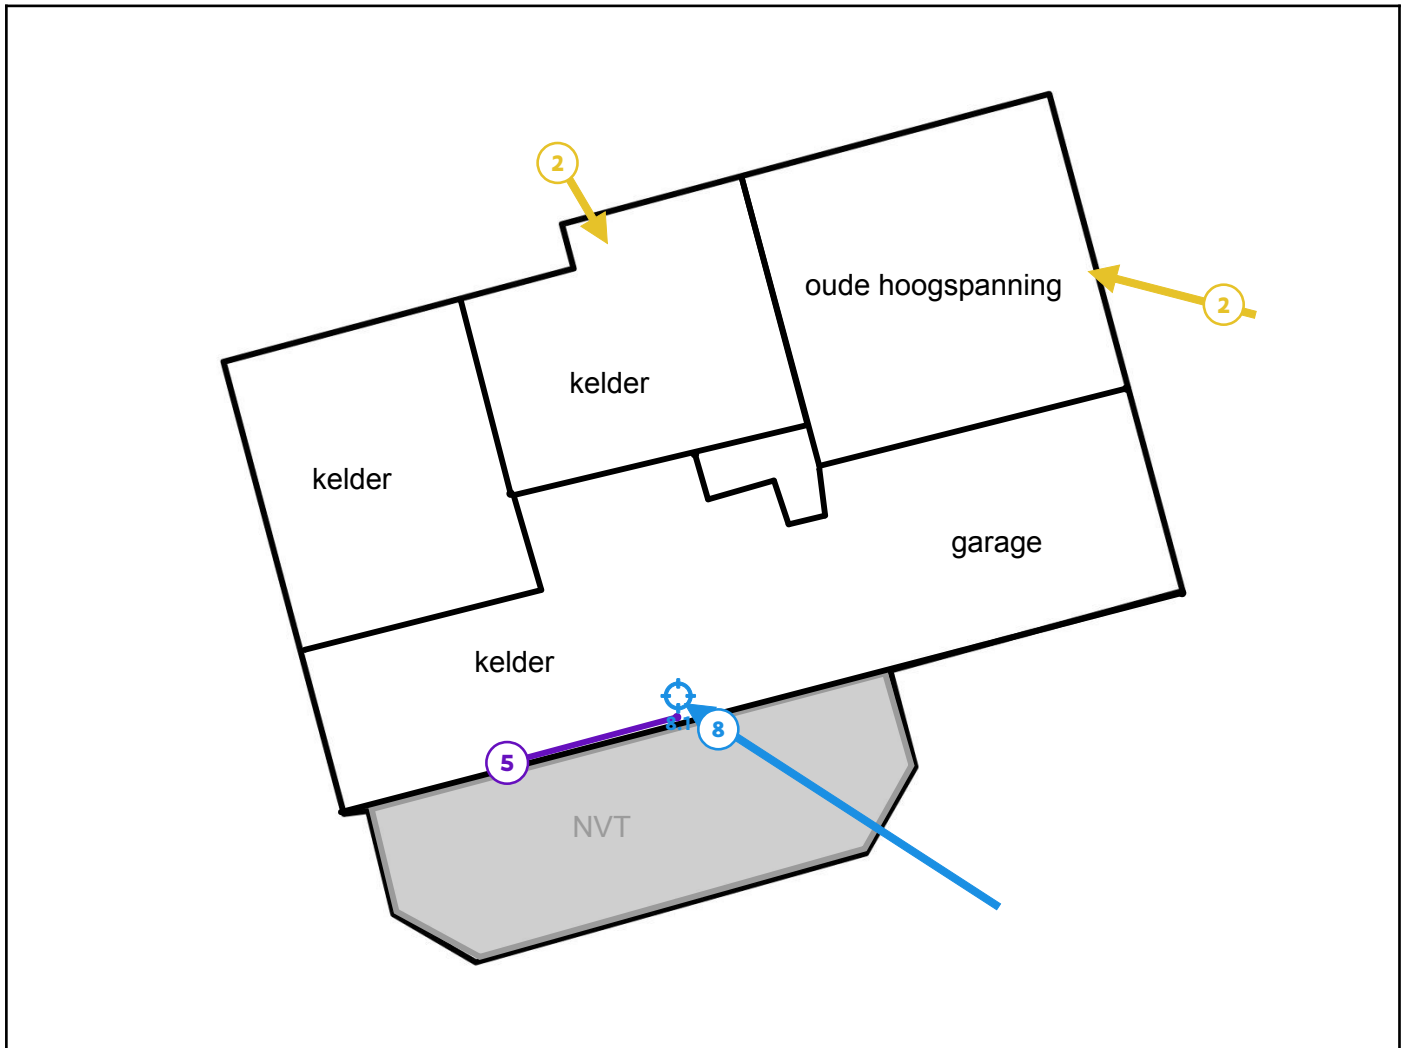
## Plan 1.1: V-1

Beschrijving	Type	Actie
2. Bakeliëte elektrische infrastructuur	Asbestmateriaal	Zorgvuldig beheren
5. Tegellijm	Advies	-
8. Antidreun wasbak	Geen asbest	-
8.1 Code: ST 5	Puntmonster	-

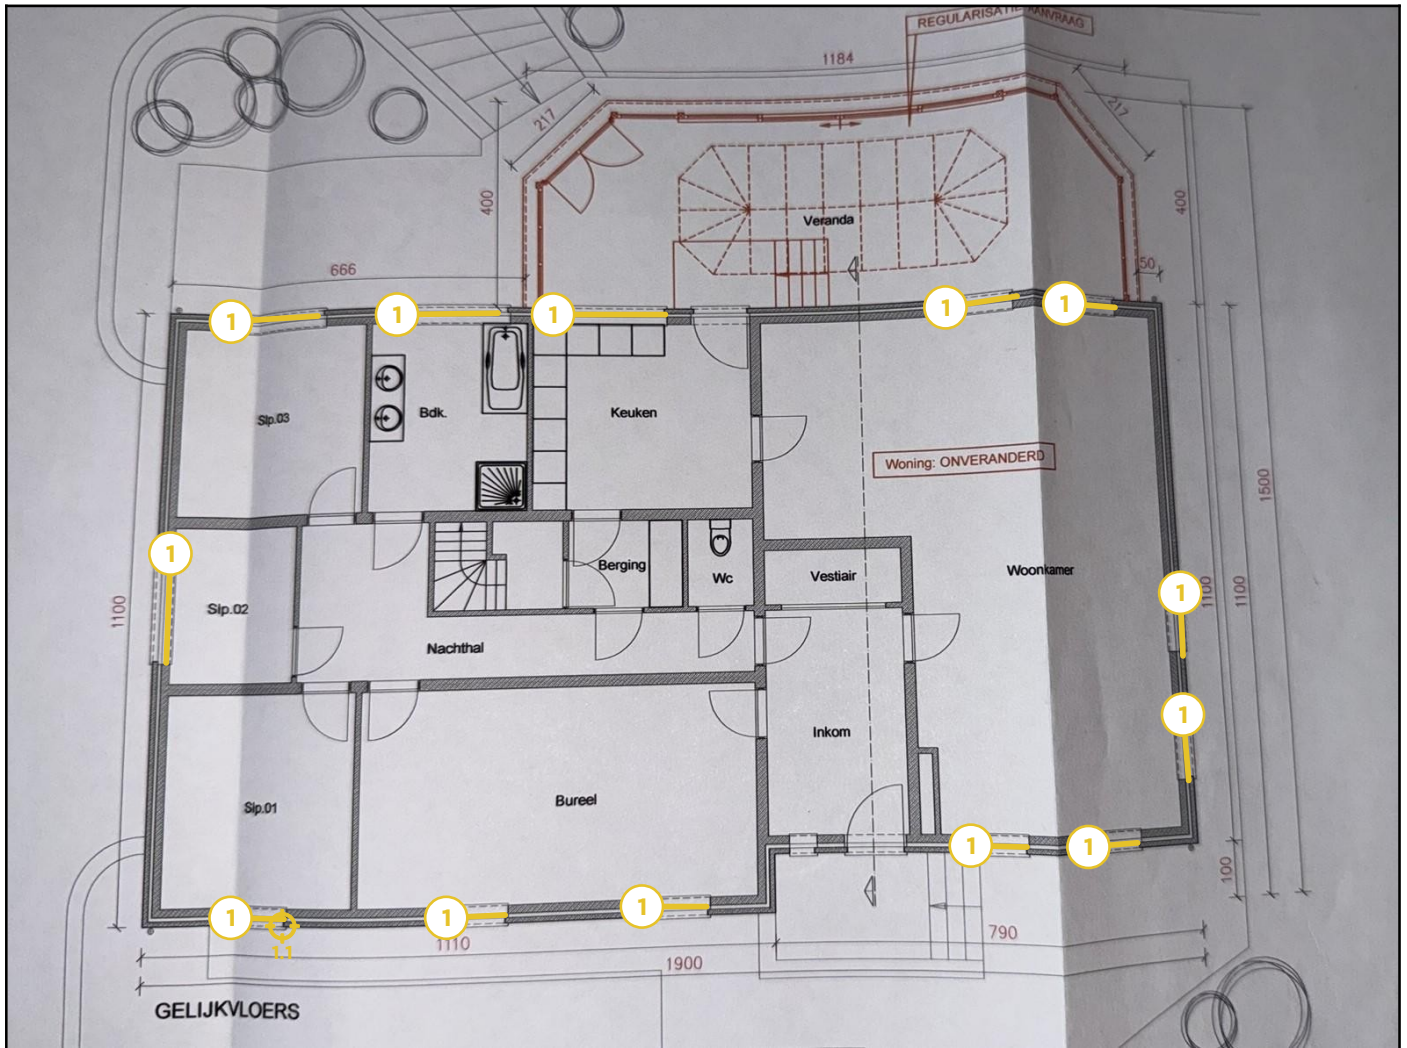
## Plan 1.3: V0

Beschrijving	Type	Actie
1. Mastiek ramen	Asbestmateriaal	Zorgvuldig beheren
1.1 Code: ST 2	Puntmonster	-

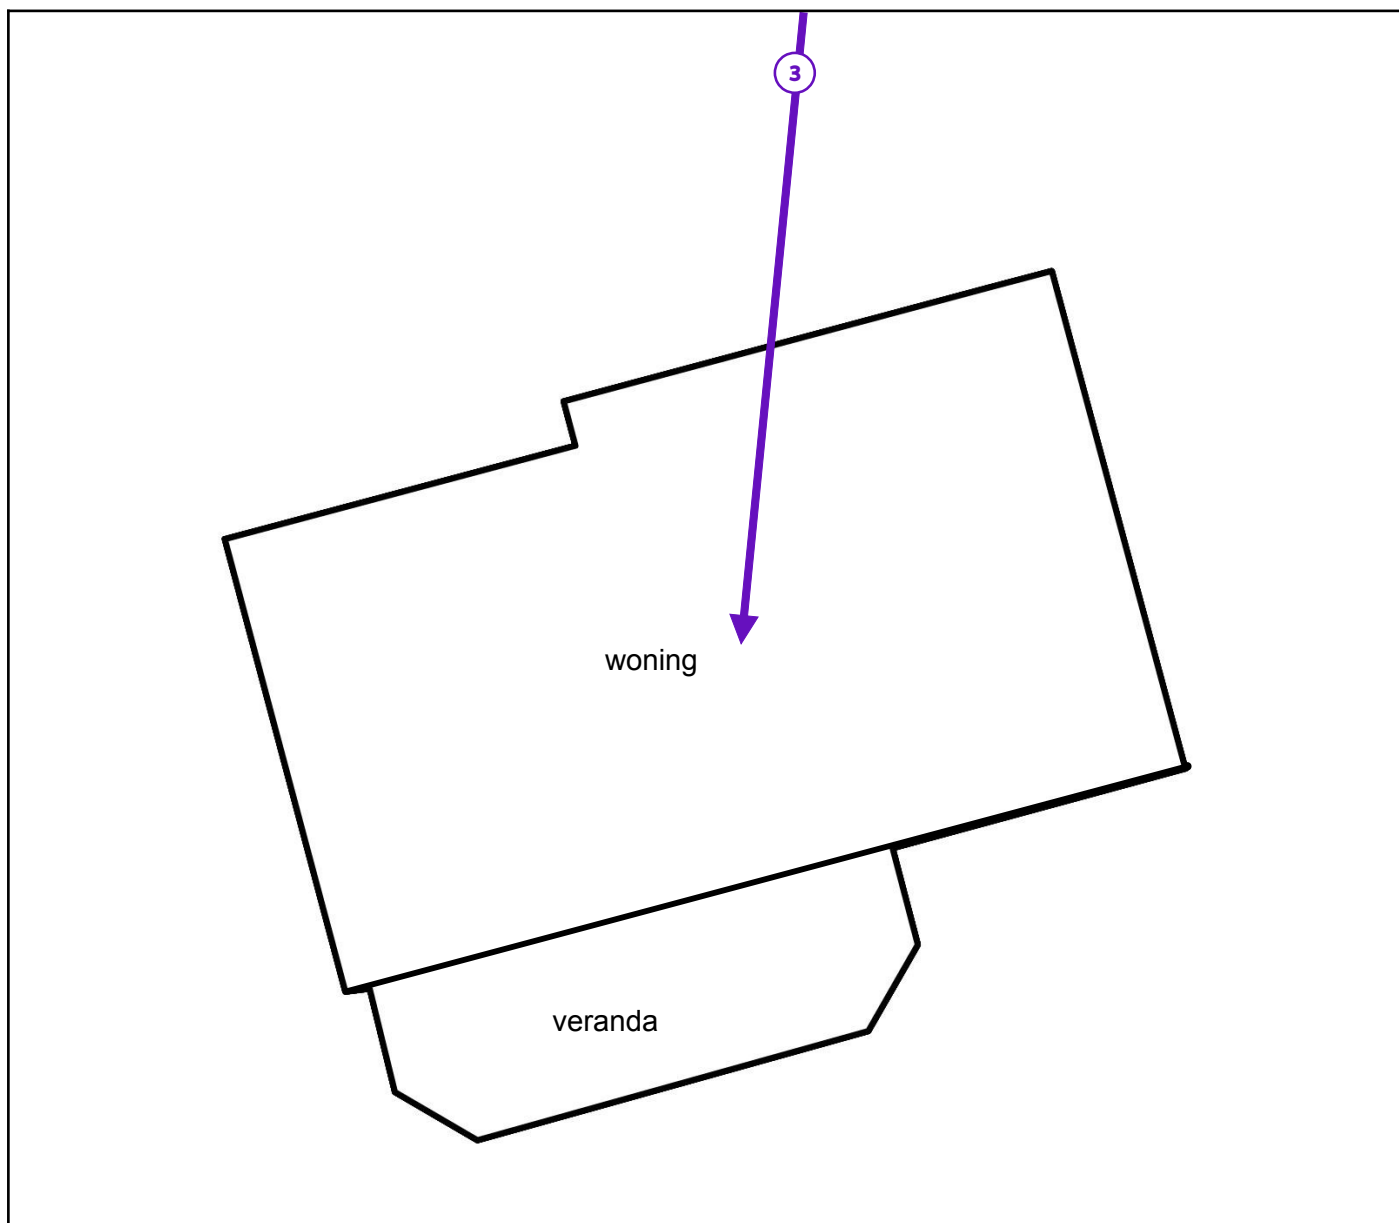
## Plan 1.7: Dak

Beschrijving	Type	Actie
3. Rookgaskanaal	Beperking	-

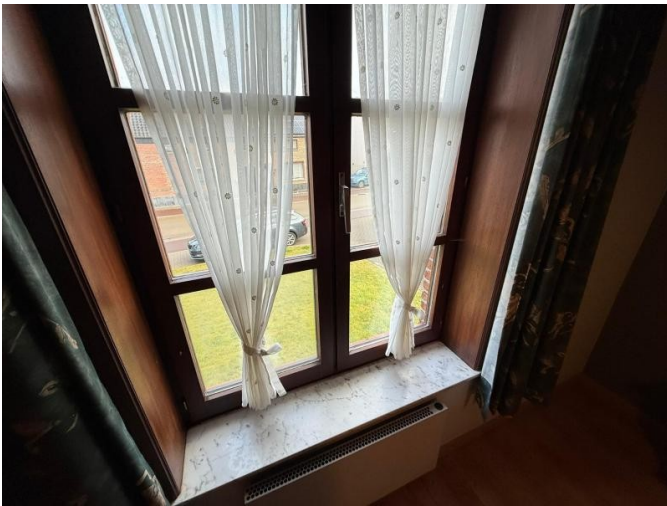
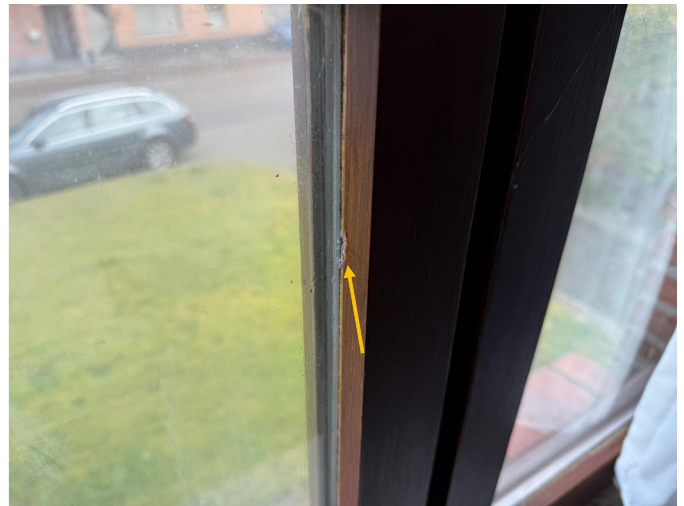
Het asbestmateriaal valt onder de mijlpaal van 2040.

Eindbeoordeling materiaalrisico	Laag materiaalrisico en/of verlaagde kans op vezelvrijgave
---------------------------------	--

#	Type	Referentie	Resultaat
1.1	Puntmonster	ST 2	Chrysotiel

<b>Beschrijving</b>	Mastiek ramen
<b>Omgeving</b>	Grenst aan binnen- en buitenlucht
<b>Primaire drager</b>	Wandopening verticaal (raam, deur, ...)
<b>Asbestmateriaal</b>	In-situ afwerkingslagen - Pasta, stopverf, voegsel, stopsel, vulsel, mastiek, katten, ...
<b>Bindmiddel van asbestmateriaal</b>	Kitten, mastiek, pasta
<b>Gebondenheid op basis van bindmiddel</b>	Hecht
<b>Hoeveelheid (lengte - aantal)</b>	<ul style="list-style-type: none"><li>• 70,00 m - 1 stuk</li></ul>
<b>Totale lengte</b>	70,00 m
<b>Eenvoudig bereikbaar</b>	Ja
<b>Bevestigingswijze</b>	<ul style="list-style-type: none"><li>• Verlijmd, ingegoten, versmeerd</li></ul>
<b>Identificatiemethode</b>	Een monstername door de asbestdeskundige met laboanalyse door een asbestlabo.
<b>Destructieve handeling voor identificatie</b>	Nee
<b>Opmerking</b>	Deze oppervlakte, volumes en gewichten zijn niet gemeten, maar geschat op basis van een benadering van de aanwezige katten (de opgegeven hoeveelheden mogen niet gebruikt worden als maatstaf voor heffingen).

- Zorg voor een veilig beheer. Vermijd het beschadigen van het asbestmateriaal. Controleer de toestand jaarlijks op wijzigingen.

- Eenvoudige handelingen: mag via doe-het-zelf of door werknemer(s) met opleidingsattest eenvoudige handelingen  
De aangetroffen asbesttoepassing is hechtgebonden en mag verwijderd worden via eenvoudige handelingen door een doe-het-zelver of een werknemer met een attest.
  1. Wettelijk kader waar eerst informatie moet worden opgedaan:  
Verwijdering moet gebeuren volgens: [www.asbestinfo.be](http://www.asbestinfo.be) (OVAM) / Codex welzijn op het werk, boek VI, titel 3
  2. Verwijderingsmethode:  
Maak het materiaal licht vochtig  
Gebruik enkel manueel gereedschap

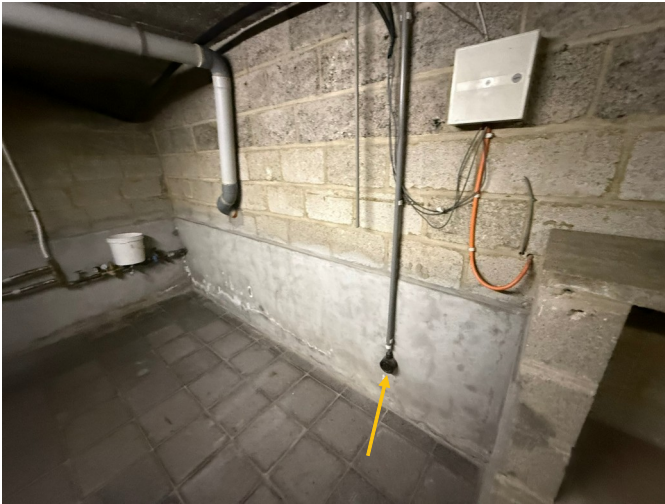
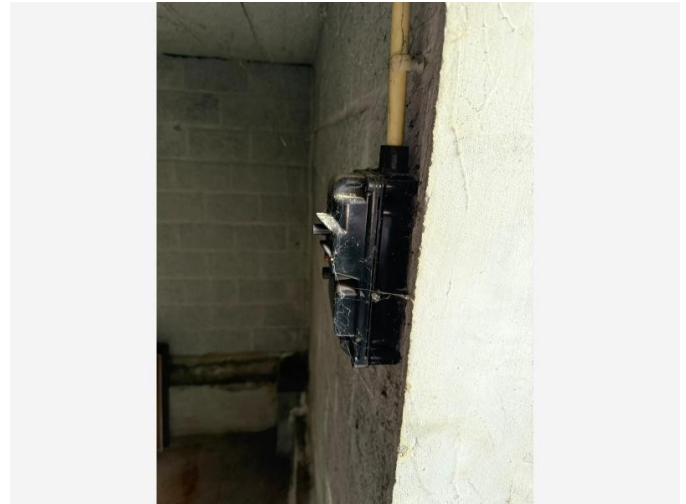
Het asbestmateriaal valt onder de mijlpaal van 2040.

Eindbeoordeling materiaalrisico	Laag materiaalrisico en/of verlaagde kans op vezelvrijgave
---------------------------------	--

Gebondenheid	Categorie 1: hechtgebonden in oorsprong
Asbestsoort (vezeltype)	Crocidoliet aanwezig
Asbestconcentratie	Laag (< 50%)
Afschermingsgraad van het gehele materiaal	Geheel of deels vrij aan de binnenlucht, maar geen contact met binnenluchtstromen
Toestand van het materiaal	Onbeschadigd, niet verweerd

Beschrijving	Bakelite elektrische infrastructuur
Omgeving	Binnen
Primaire drager	Communicatie en elektrische infrastructuur en uitrusting
Asbestmateriaal	Plaat, paneel, tablet - Type Bakeliet
Bindmiddel van asbestmateriaal	Kunststof of -hars
Gebondenheid op basis van bindmiddel	Hecht
Hoeveelheid (oppervlakte - dikte - aantal)	<ul style="list-style-type: none"><li>• 0,01 m<sup>2</sup> - 1,00 cm - 2 stuks</li></ul>
Totaal volume	< 0,001 m <sup>3</sup>
Eenvoudig bereikbaar	Ja
Bevestigingswijze	<ul style="list-style-type: none"><li>• Geschroefd</li></ul>
Identificatiemethode	<p>De asbestdeskundige beoordeelt het materiaal als asbestverdacht en dus asbesthoudend, en dit zonder monstername.</p> <p>Motivatie: De monstername brengt andere schade aan dan schade die inherent is aan de monstername.</p>
Destructieve handeling voor identificatie	Nee

- Zorg voor een veilig beheer. Vermijd het beschadigen van het asbestmateriaal. Controleer de toestand jaarlijks op wijzigingen.
- Voer bijkomende staalname(s) uit.

- Eenvoudige handelingen: mag via doe-het-zelf of door werknemer(s) met opleidingsattest eenvoudige handelingen  
De aangetroffen asbesttoepassing is hechtgebonden en mag verwijderd worden via eenvoudige handelingen door een doe-het-zelver of een werknemer met een attest.
  1. Wettelijk kader waar eerst informatie moet worden opgedaan:  
Verwijdering moet gebeuren volgens: [www.asbestinfo.be](http://www.asbestinfo.be) (OVAM) / Codex welzijn op het werk, boek VI, titel 3
  2. Verwijderingsmethode:  
Maak het materiaal licht vochtig

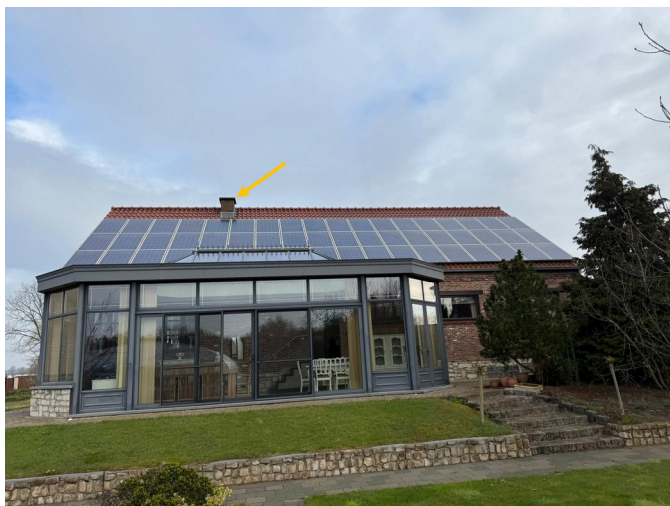
*Situeringfoto*

**Reden:** Er is geen volledige risicobeoordeling mogelijk

**Uitleg van de asbestdeskundige:** De binnenzijde van de rookgaskanalen zijn niet inspecteerbaar zonder destructieve handelingen.

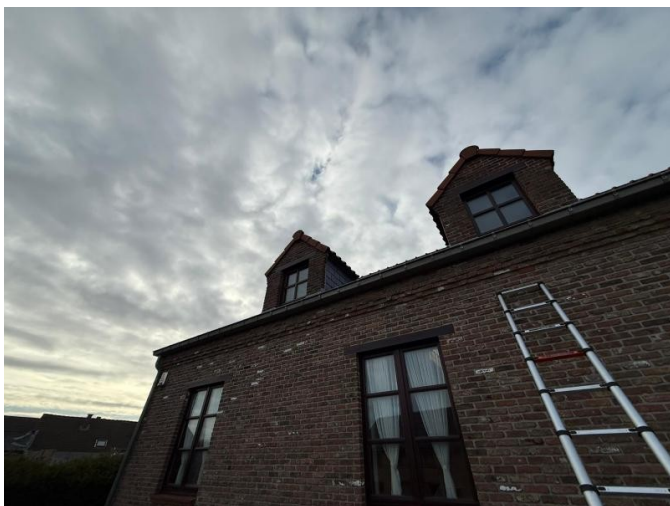
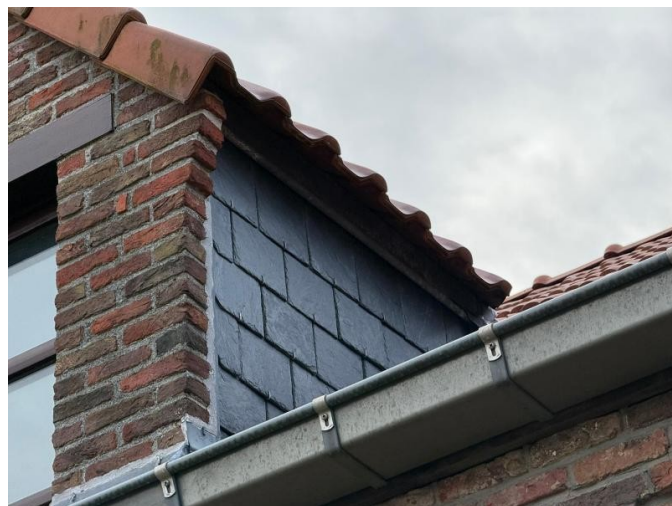
De leien aan de zijkanten van de dakkappen zijn natuurleien, deze zijn niet asbest verdacht.

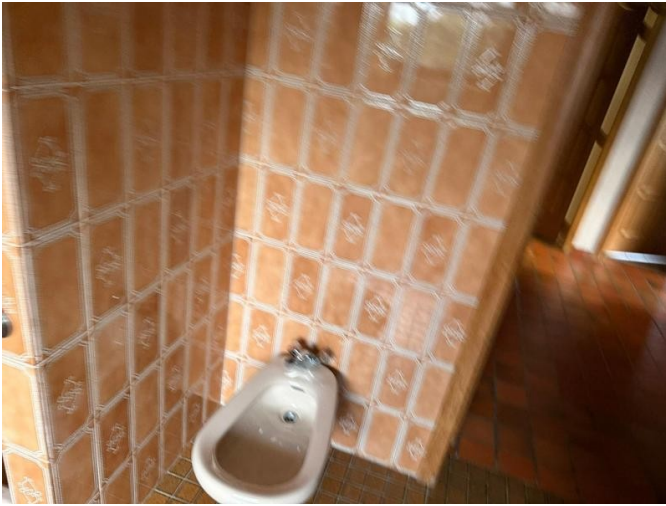
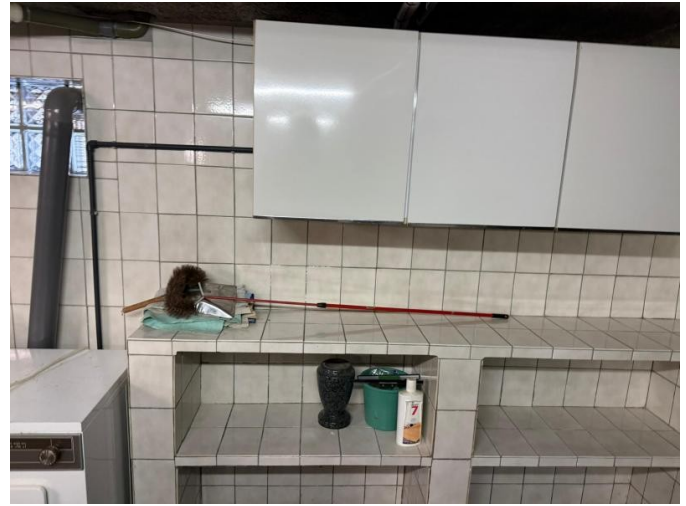
Er is geen staalname van de tegellijm mogelijk zonder destructief te werk te gaan. Bij werken dient dit verder onderzocht te worden (destructief).

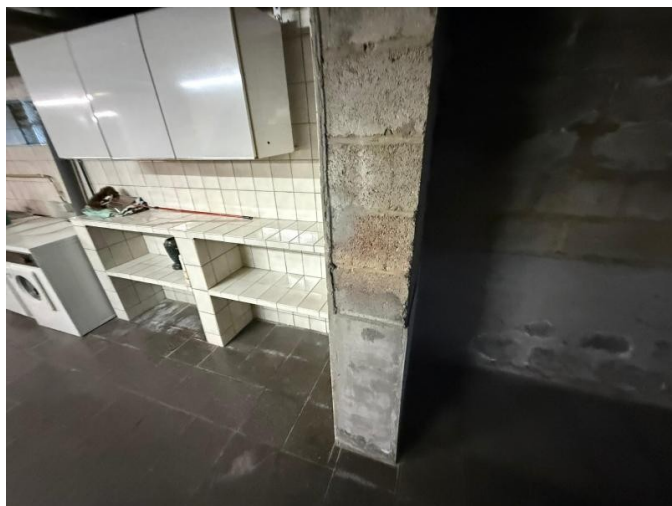
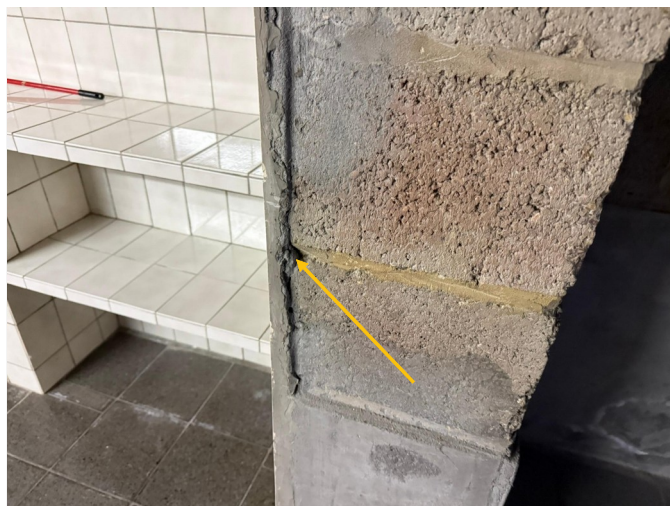
## Fiche 6: Cementering

Geen asbest

#	Type	Referentie	Resultaat
6.1	Mengmonster	ST 4	Geen asbest

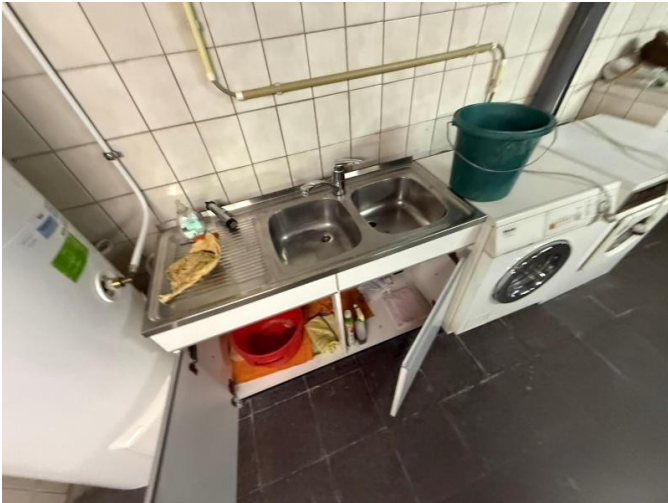
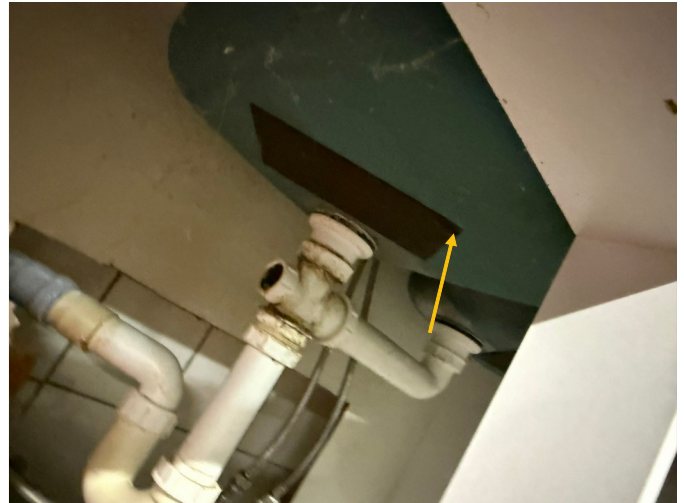
## Fiche 8: Antidreun wasbak

Geen asbest

#	Type	Referentie	Resultaat
8.1	Puntmonster	ST 5	Geen asbest

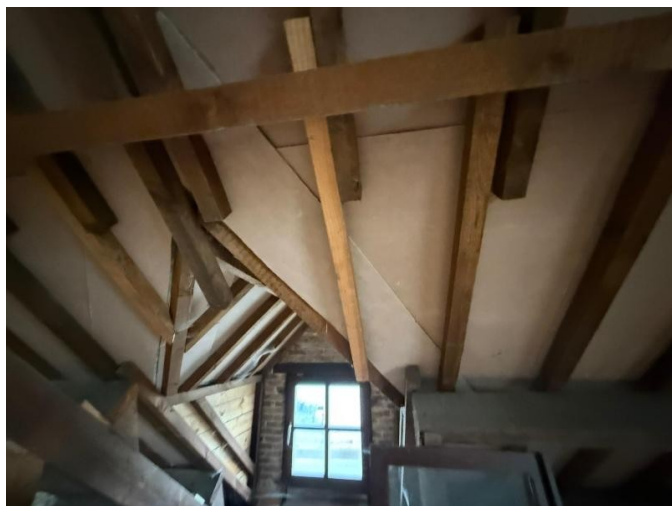
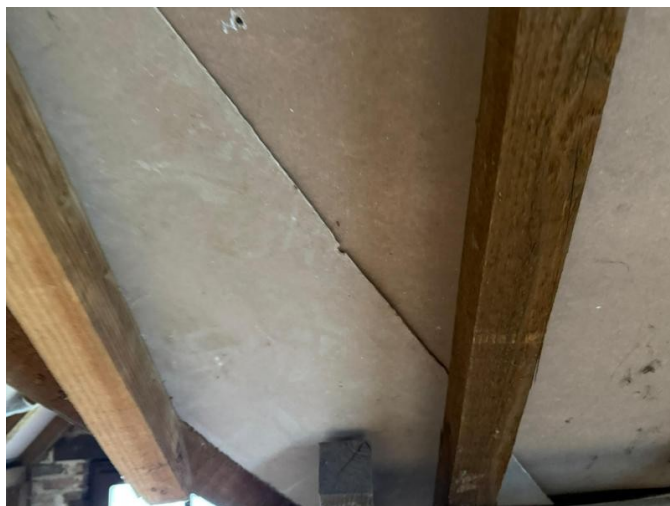
## Fiche 9: Onderdak: menuiserie

Geen asbest

#	Type	Referentie	Resultaat
9.1	Puntmonster	ST 3	Geen asbest
