# Asbestinventarisatetest

Vlierboomstraat 49, 3080 Tervuren

Attestnummer : 20260320-000040.000

Uitgegeven op : 20.03.2026

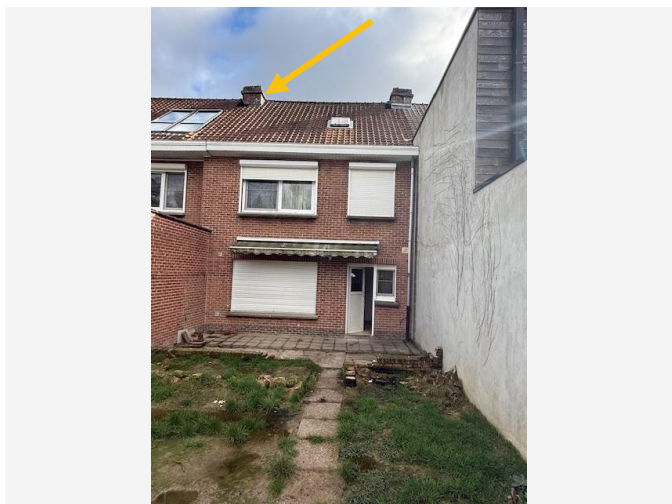
*Situeringfoto*

### Tijdelijke beperking

**Reden:** Het te onderzoeken materiaal situeert zich hoger dan 3,50 m te rekenen vanaf een veilige ondergrond

**Uitleg van de asbestdeskundige:** De schouw bevindt zich op meer dan 3,5 meter hoogte boven de begane grond. Om reden van de veiligheid te kunnen garanderen kon de schouw binnenin niet geïnspecteerd worden op het gebruik van asbesthoudende potten of rookgaskanalen.

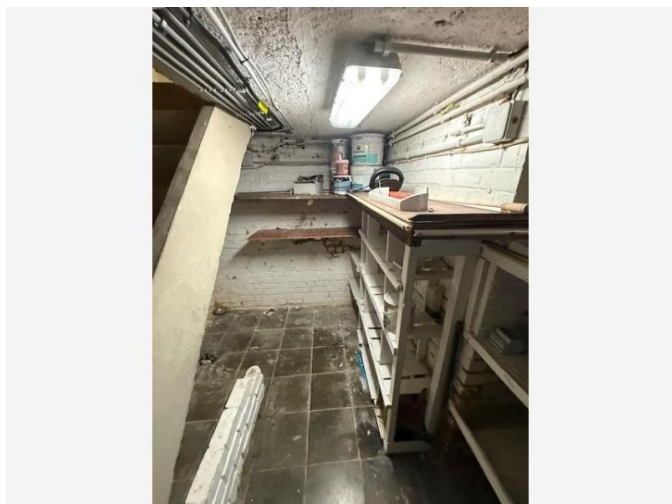
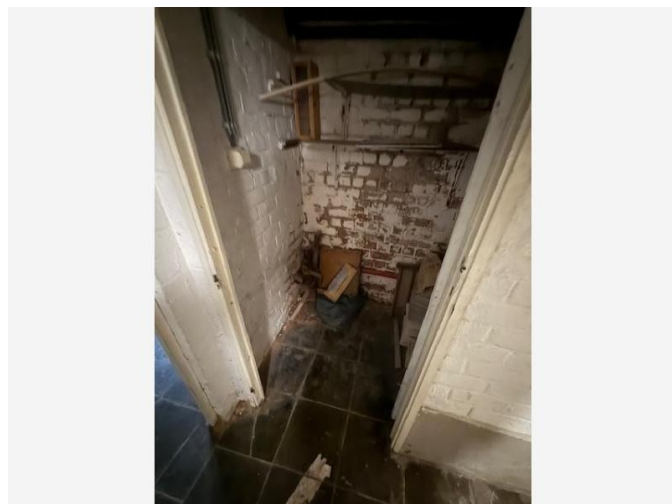
De kelder werd geïnspecteerd en er konden visueel geen asbesthoudende materialen worden vastgesteld.

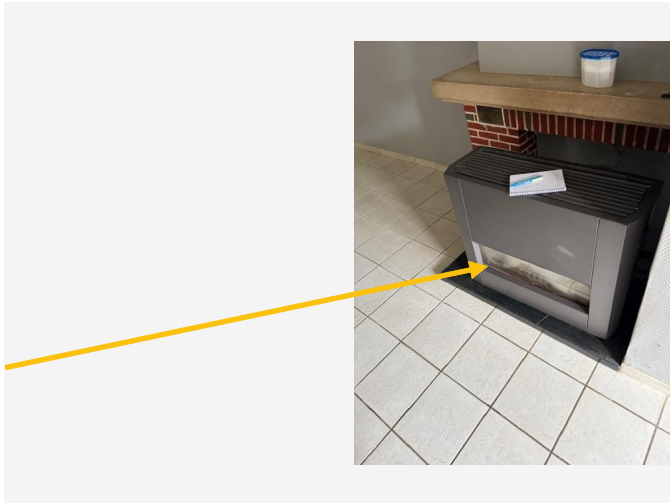
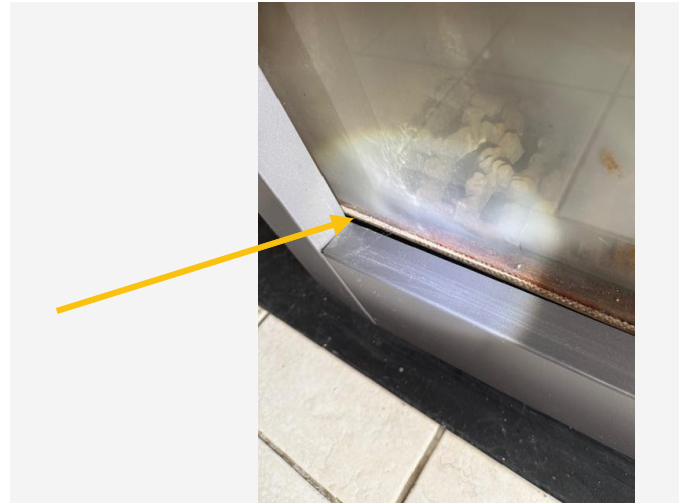
De kachel werd geïnspecteerd en er konden visueel geen asbesthoudende materialen worden vastgesteld. De dichtingskoord van de kachel is glanzend van aard en bij deze niet asbestverdacht.

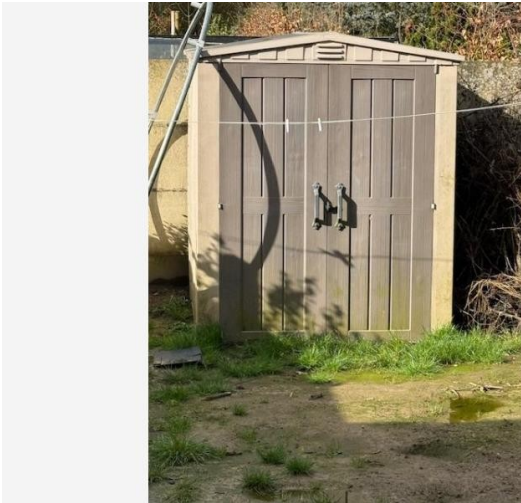
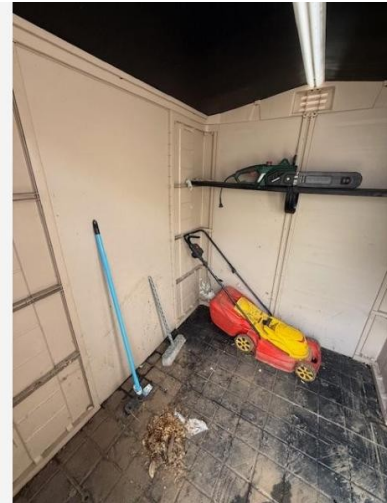
De tuinberging werd geïnspecteerd en er konden visueel geen asbesthoudende materialen worden vastgesteld.

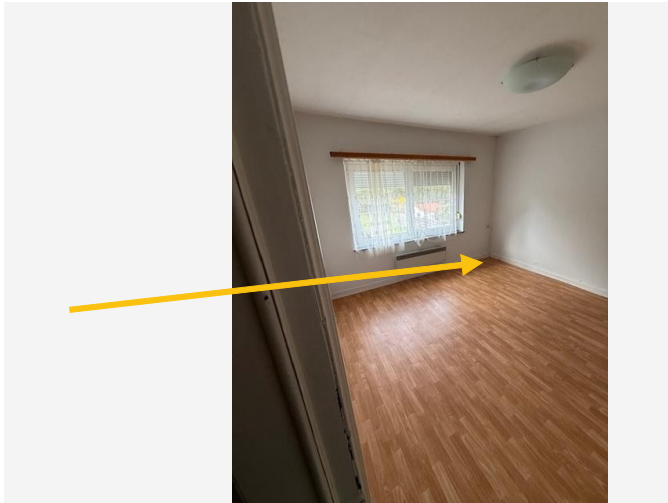
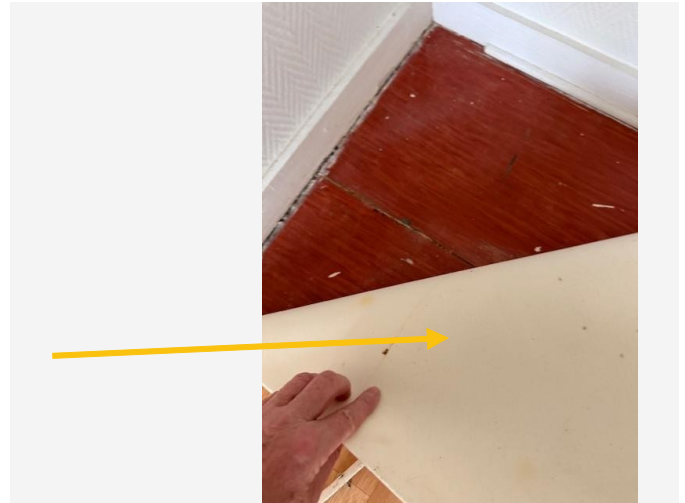
De vinyl in de slaapkamers werd geïnspecteerd. Deze is soepel van aard en niet asbestverdacht. De vinyl is niet verlijmd op de plankenvloer.

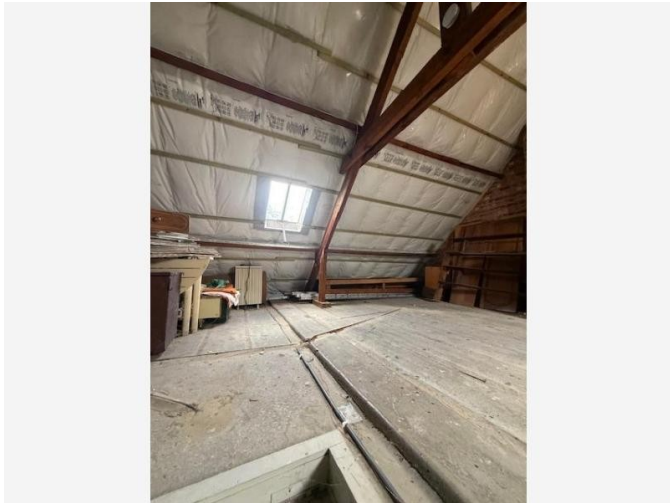
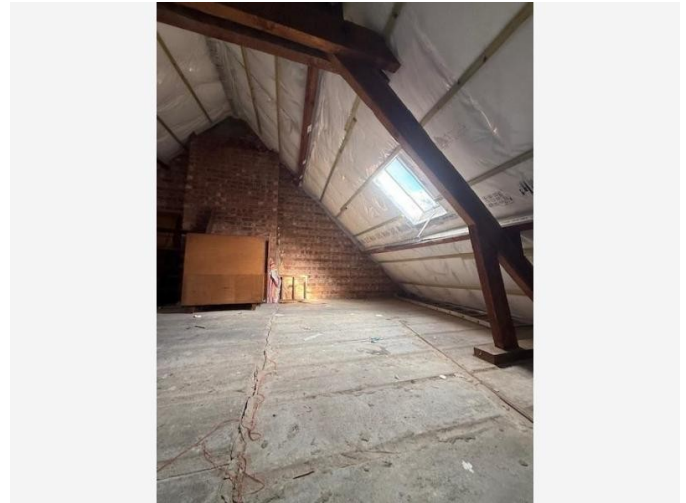
De zolder werd geïnspecteerd en er konden visueel geen asbesthoudende toepassingen worden vastgesteld.

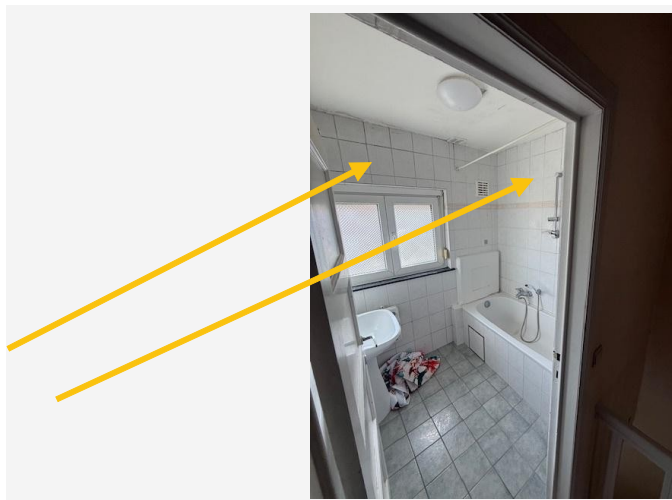
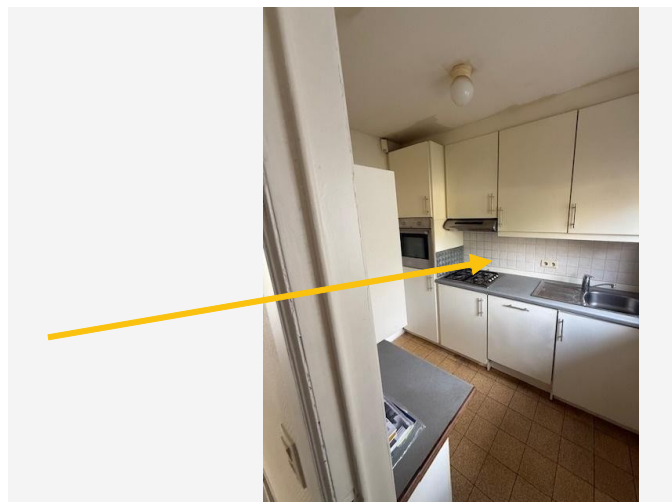
Gezien het bouwjaar van de woning, is het mogelijk dat de lijm die gebruikt werd om de wandtegeltjes te plaatsen in de keuken en de badkamer asbesthoudend is. Hoewel de meeste van deze lijmen geen asbest bevatten, zijn er gevallen waarin dit wel het geval was. De enige zekerheid omtrent asbesthoudendheid is een staalname met analyse in een erkend labo. Dat is in dit geval niet mogelijk, daar het geen destructief onderzoek is. Ik adviseer wel om bij ingrijpende verbouwingen een staalname van deze lijmen te laten nemen door een erkend asbestdeskundige, dit om eventuele asbesthoudendheid uit te sluiten.

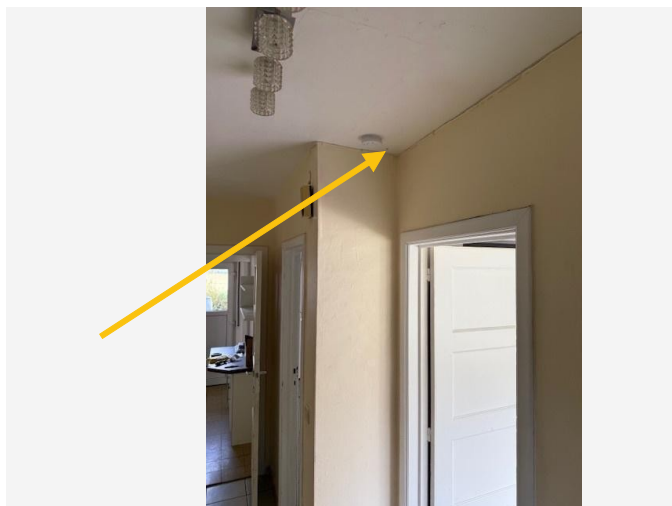
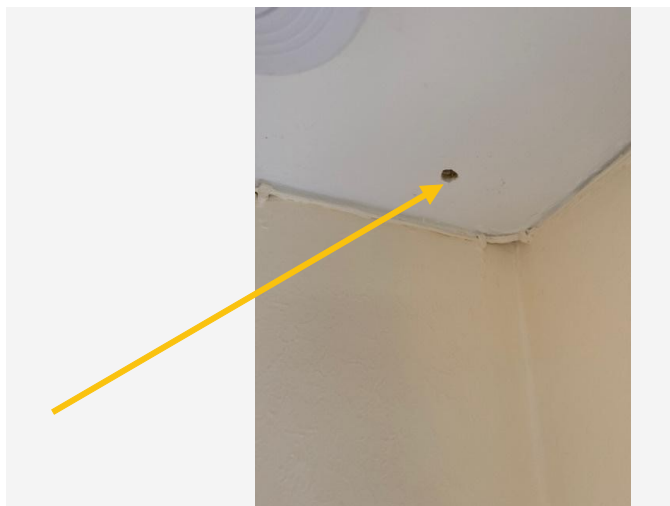
## Fiche 8: Pleister plafond

Geen asbest

#	Type	Referentie	Resultaat
8.1	Mengmonster	id3/2026/A20	Geen asbest

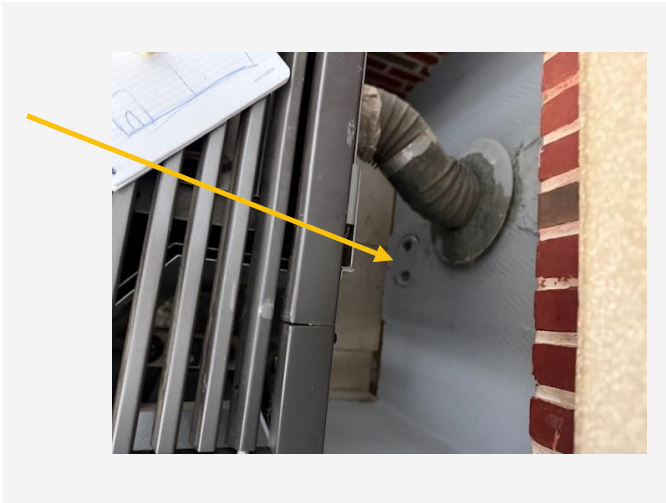
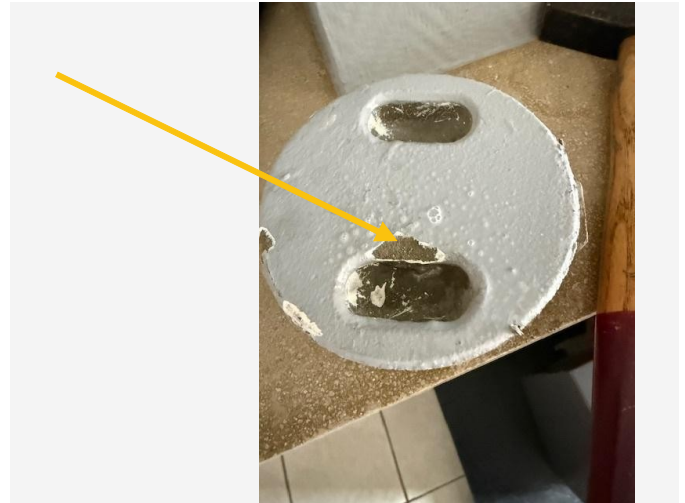
## Fiche 9: Roetluik in cementtoepassing

Geen asbest

#	Type	Referentie	Resultaat
9.1	Puntmonster	id1/2026/A20	Geen asbest

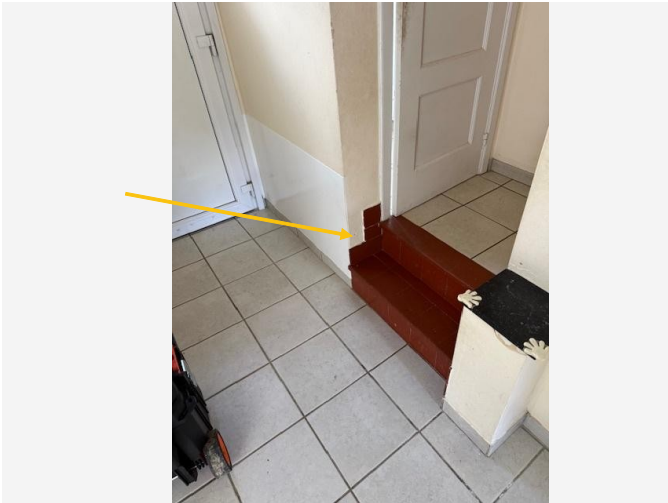
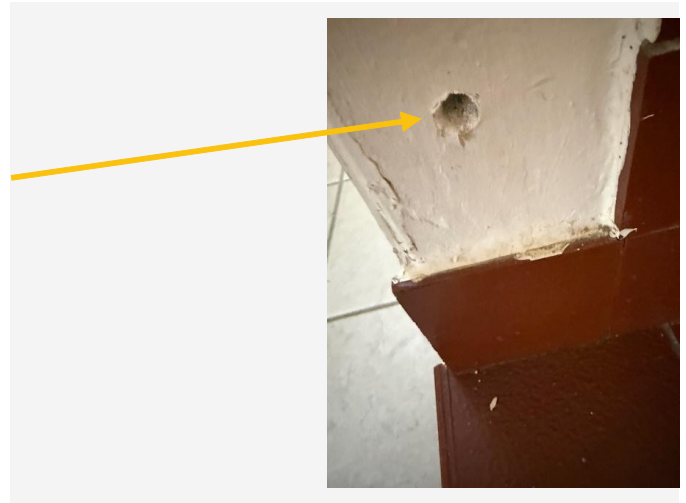
## Fiche 10: Pleister muur

Geen asbest

#	Type	Referentie	Resultaat
10.1	Mengmonster	id2/2026/A20	Geen asbest

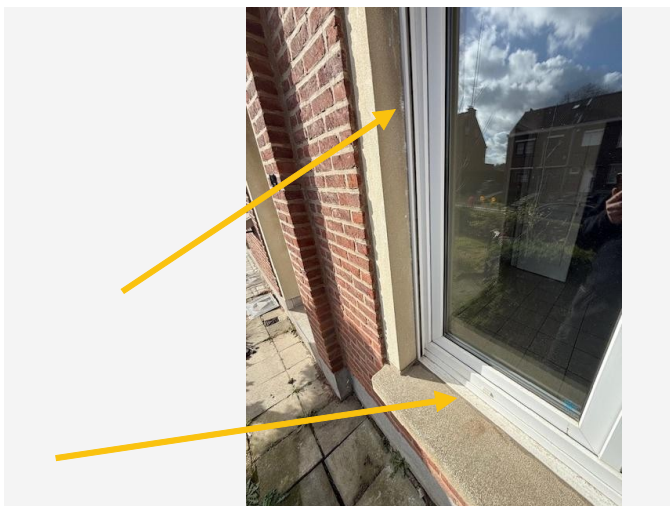
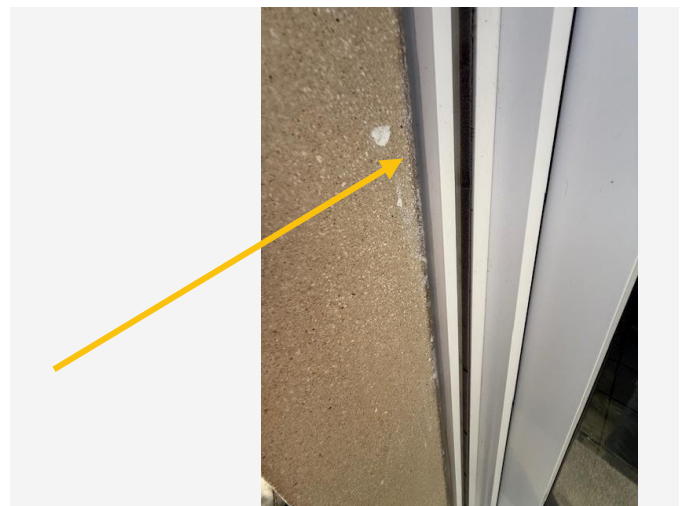
## Fiche 11: Mastieken in de gevels en de ramen

Beschrijving	Notitie	Terug te vinden op plannen
Fiche 11: Mastieken in de gevels en de ramen	De woning beschikt over recente ramen in pvc. De ramen zijn in de gevels rondom afgekit met siliconen. Deze zijn niet asbestverdacht.	Plan 1.3: Grondplan gelijkvloers Plan 1.8: Grondplan bovenverdieping
Fiche 12: Rookgaskanalen	Er konden visueel geen asbestverdachte rookgaskanalen vastgesteld worden op het dak of de gevels van de woning.	-
Fiche 13: De dakbedekking	De dakbedekking van de woning bestaat uit kleidakpannen. Deze zijn niet asbestverdacht.	Plan 1.11: Dakplan
Fiche 14: Het onderdak	Het onderdak van de woning bestaat uit een dikke plasticfolie. Deze is niet asbestverdacht.	Plan 1.10: Dakplan
