Asbestinventarisatetest

Mezenstraat 41, 3061 Bertem

Attestnummer : 20250924-000407.001

Uitgegeven op : 24.09.2025

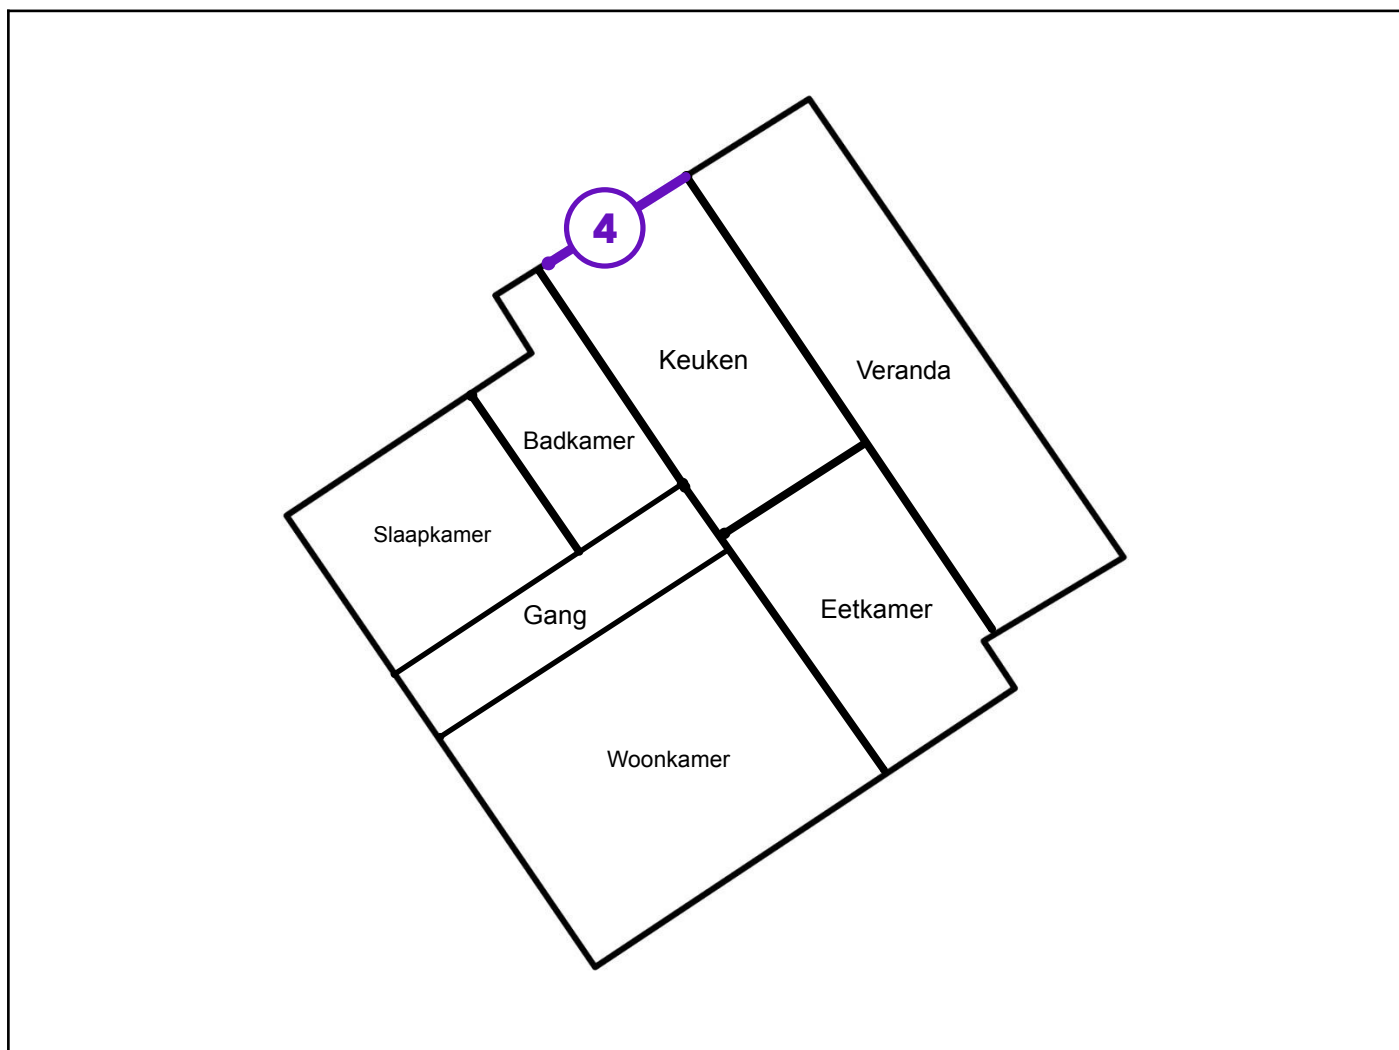
Plan 1.3: Hoofdgebouw plan V-0

Beschrijving	Type	Actie
4. Tegellijn keuken	Advies	-

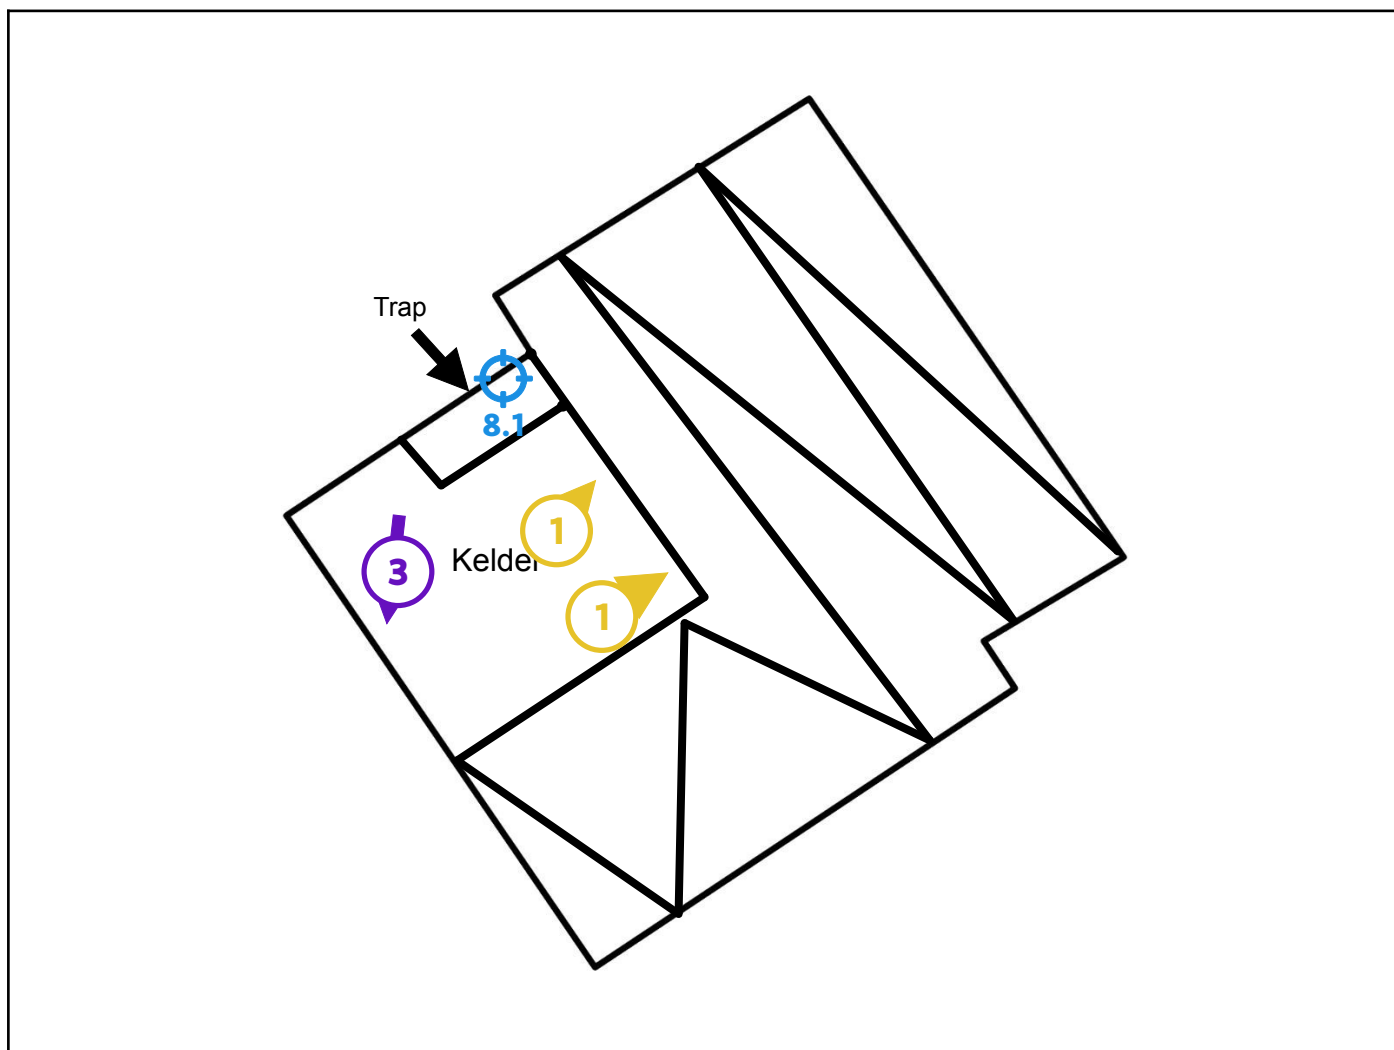
Plan 1.7: Hoofdgebouw plan V-1

Beschrijving	Type	Actie
1. Bakeliet toepassing	Asbestmateriaal	Zorgvuldig beheren
3. Pakking ketel	Advies	-
8. Pleisterwerk muren	Geen asbest	-
8.1 Code: MM-01	Mengmonster	-

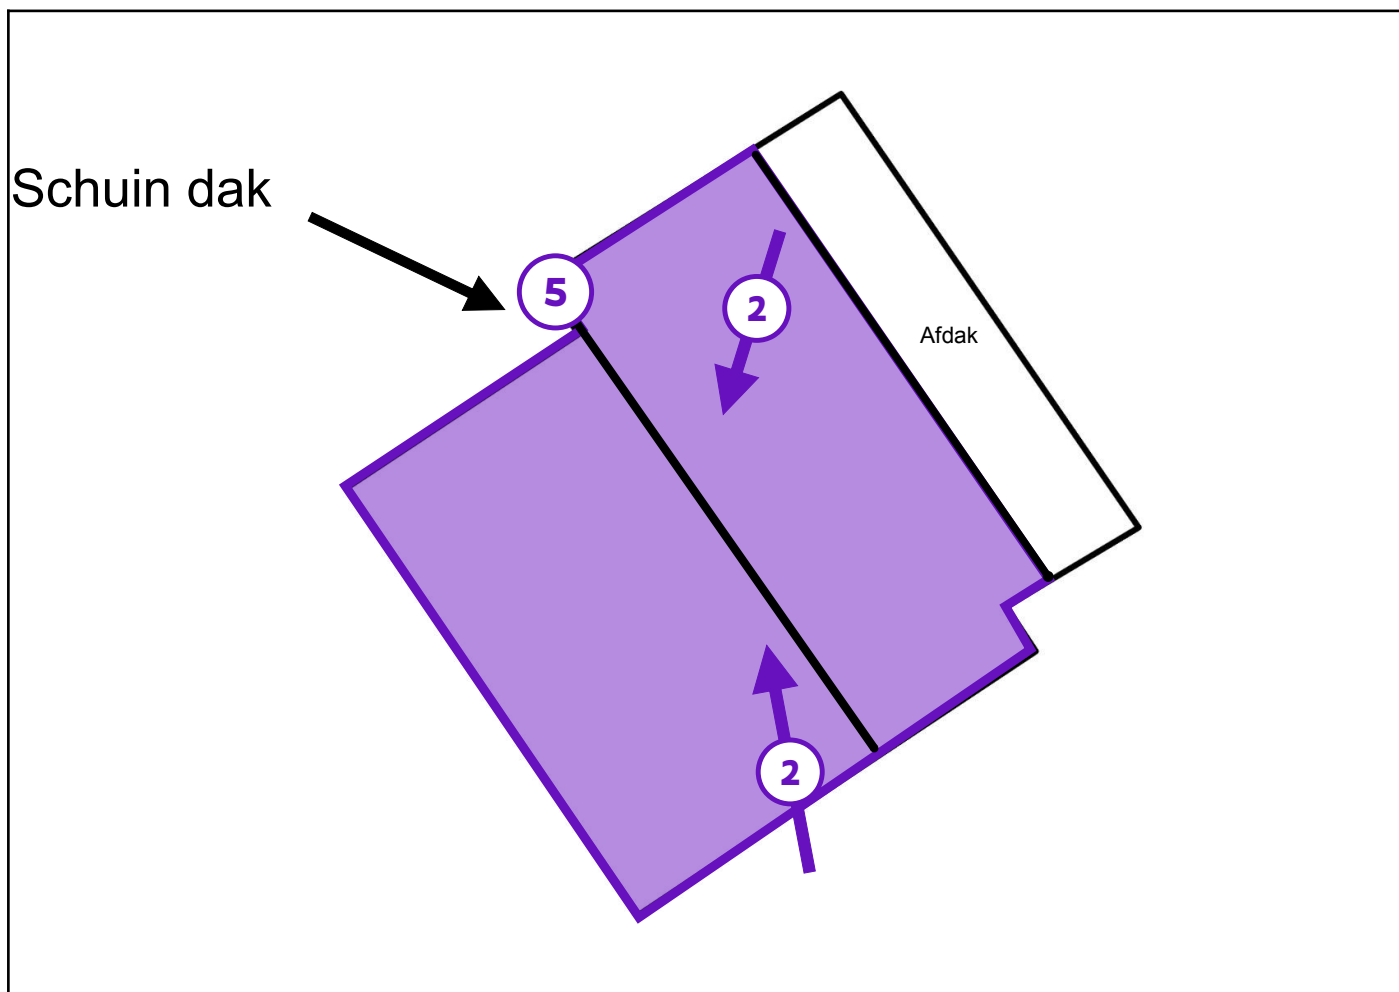
Plan 1.8: Hoofdgebouw plan dak

Beschrijving	Type	Actie
2. Schoorsteen/schouw	Beperking	-
5. Onderdak	Advies	-

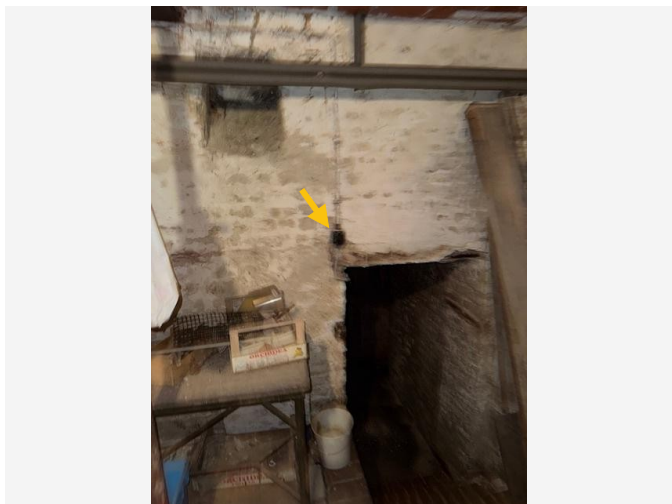
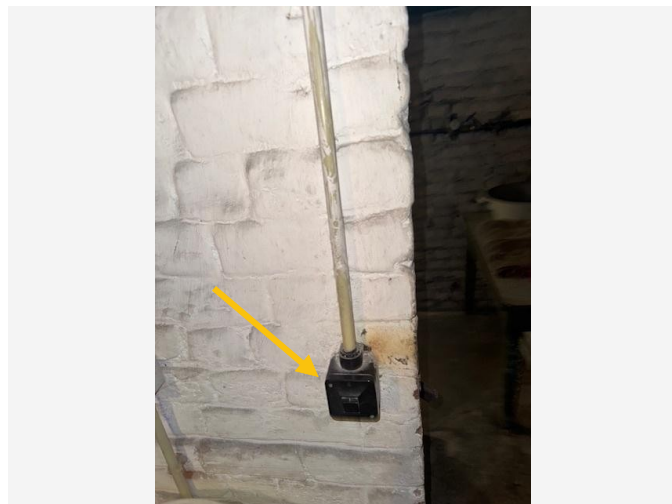
Conclusie

Actie

Het asbestmateriaal valt onder de mijlpaal van 2040.

Eindbeoordeling materiaalisico	Laag materiaalisico en/of verlaagde kans op vezelvrijgave
--------------------------------	---

Gebondenheid	Categorie 1: hechtgebonden in oorsprong
Asbestsoort (vezeltype)	Crocidoliet aanwezig
Asbestconcentratie	Laag (< 50%)
Afschermingsgraad van het gehele materiaal	Geheel of deels (ook) vrij aan de binnenlucht
Toestand van het materiaal	Onbeschadigd, niet verweerd

Beschrijving	Bakeliet toepassing
Omgeving	Binnen
Primaire drager	Communicatie en elektrische infrastructuur en uitrusting
Asbestmateriaal	Plaat, paneel, tablet - Type Bakeliet
Bindmiddel van asbestmateriaal	Kunststof of -hars
Gebondenheid op basis van bindmiddel	Hecht
Hoeveelheid (oppervlakte - dikte - aantal)	• 0,10 m ² - 3,00 cm - 2 stuks
Totaal volume	0,006 m ³
Eenvoudig bereikbaar	Ja
Bevestigingswijze	• Geschroefd
Identificatiemethode	Vaststelling zonder monstername
Destructieve handeling voor identificatie	Nee

Zorgvuldig beheren

- Zorg voor een veilig beheer. Vermijd het beschadigen van het asbestmateriaal. Controleer de toestand jaarlijks op wijzigingen.
- Voer bijkomende staalname(s) uit.

- Eenvoudige handelingen: mag via doe-het-zelf of door werknemer(s) met opleidingsattest eenvoudige handelingen
Deze bakeliet toepassing mag zelf verwijderd worden zonder het materiaal te beschadigen, dragen van de nodige wegwerp beschermingsmiddelen FFP 3 masker, handschoenen en tyvec CAT III type 5-6. Bakeliet dubbel verpakt afvoeren bij de juiste instantie.

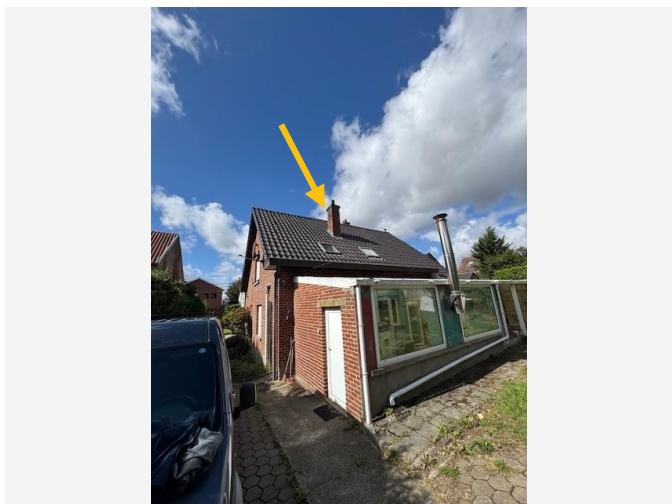
Situeringfoto

Tijdelijke beperking

Reden: Het te onderzoeken materiaal situeert zich hoger dan 3,50 m te rekenen vanaf een veilige ondergrond

Uitleg van de asbestdeskundige: De schoorsteen situeert zich hoger dan 3.5M vanaf een veilige ondergrond, hierdoor is deze niet onderzocht kunnen worden.

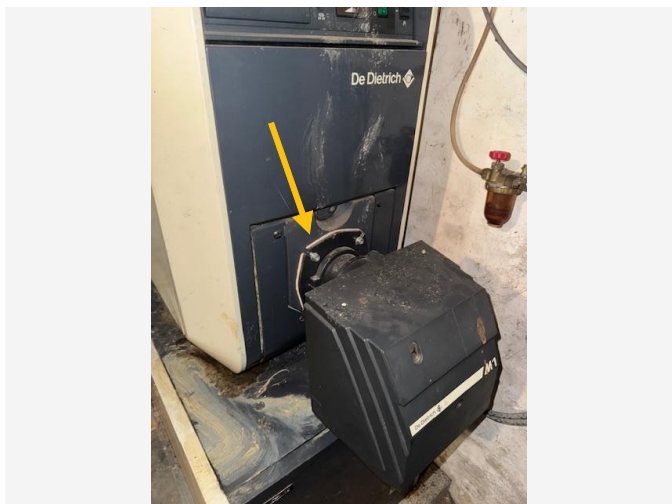
Mogelijks is de pakking van de ketel asbesthoudend, voer bijkomend onderzoek uit voorafgaand de verwijdering.

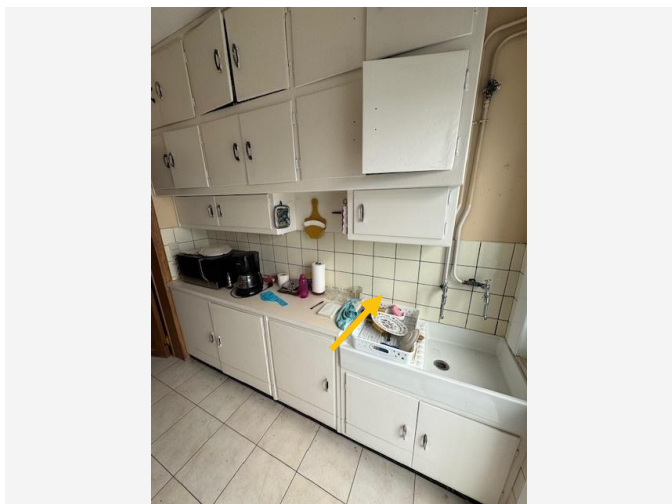
Mogelijks is de tegellijm asbesthoudend, voer bijkomend destructief onderzoek uit voorafgaand de verwijdering.

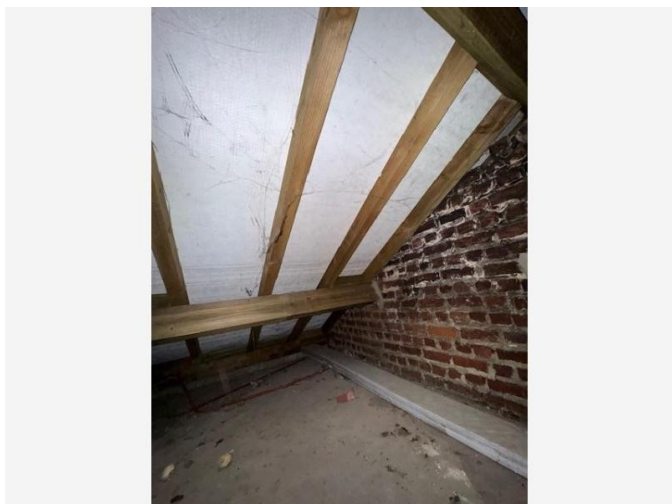
Geen asbestverdacht onderdak aangetroffen.

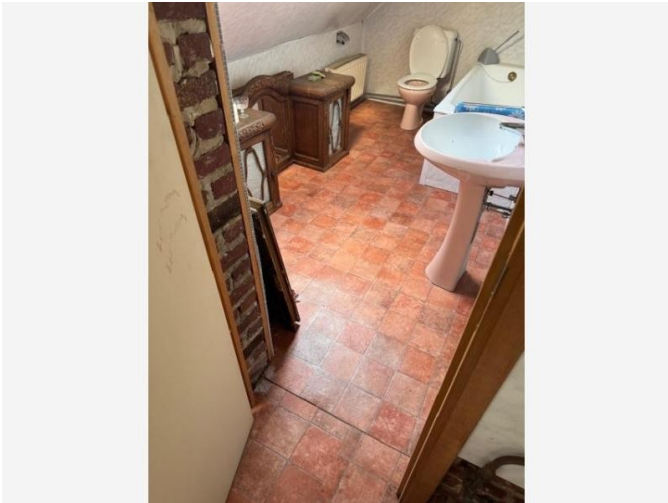
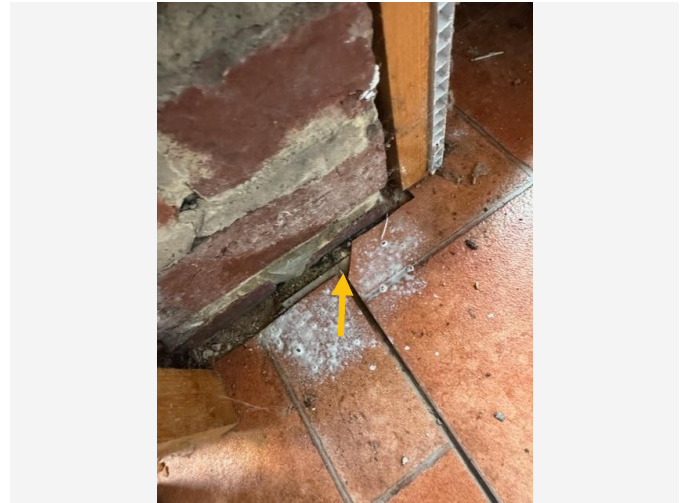
Fiche 6: Vinylzeil (vloer badkamer + cv)

Geen asbest

#	Type	Referentie	Resultaat
6.1	Puntmonster	MM-03	Geen asbest

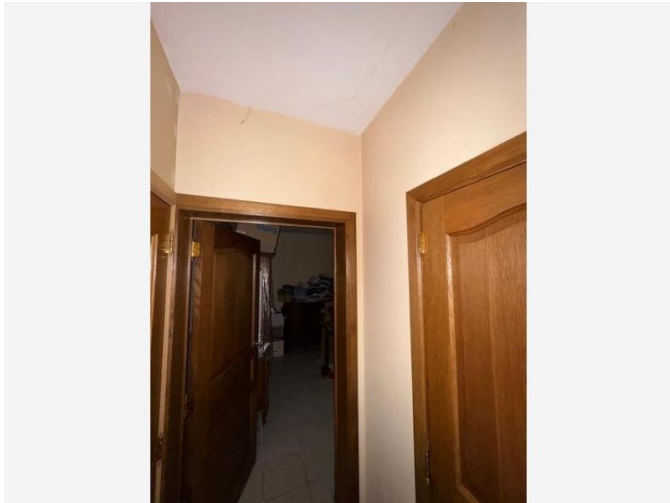
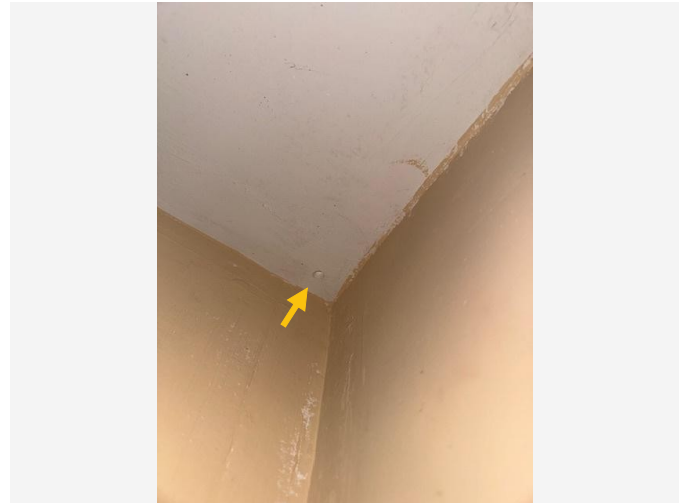
Geen asbest

#	Type	Referentie	Resultaat
7.1	Mengmonster	MM-02	Geen asbest

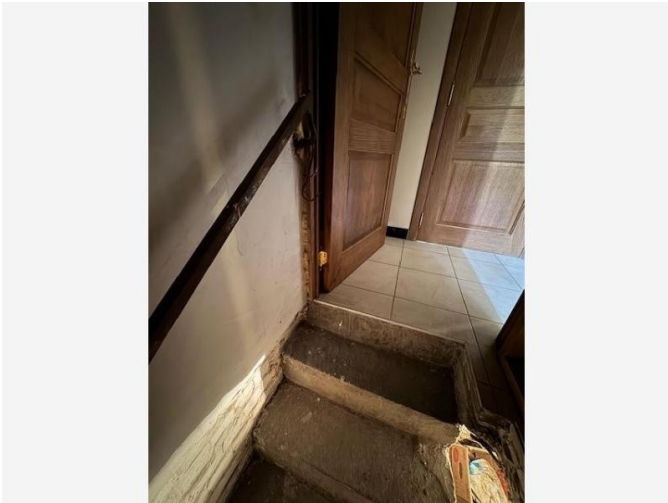
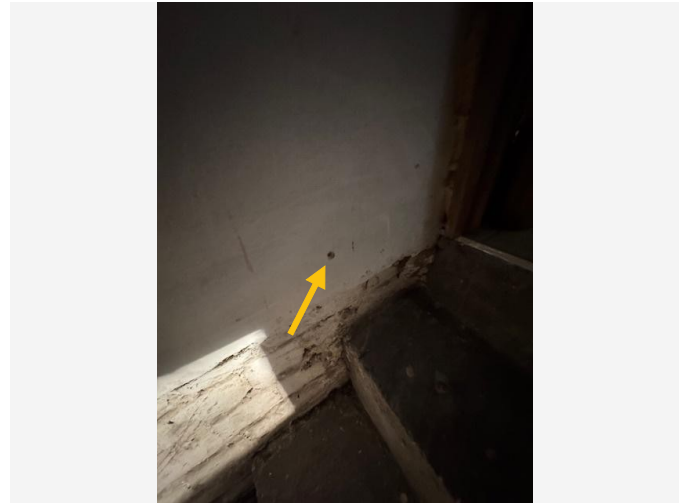
Fiche 8: Pleisterwerk muren

Geen asbest

#	Type	Referentie	Resultaat
8.1	Mengmonster	MM-01	Geen asbest

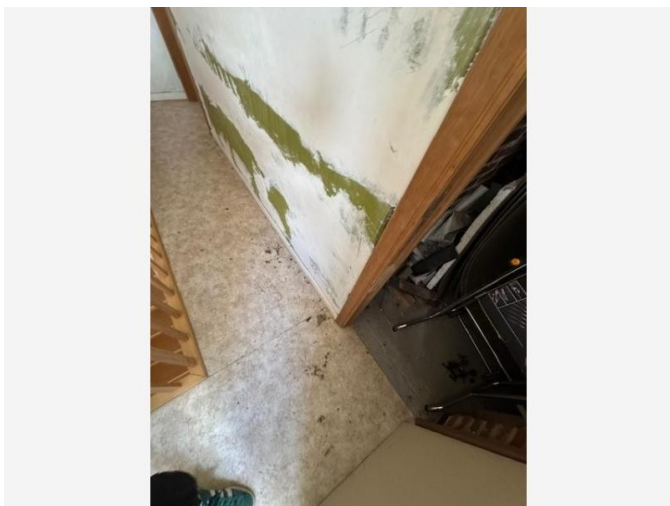
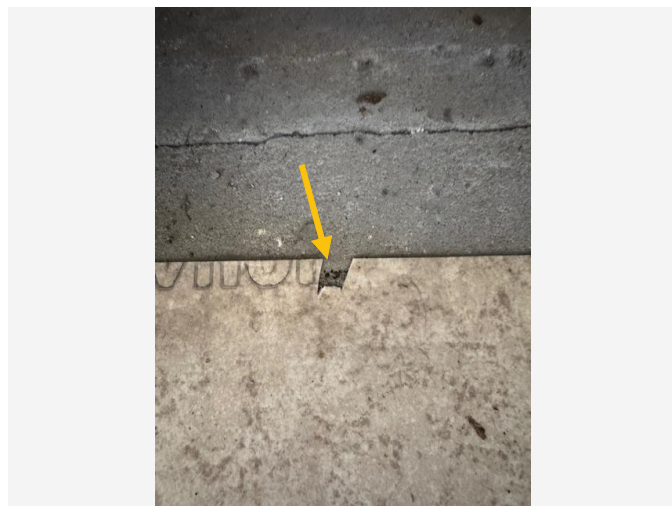
Fiche 9: Vinylzeil (vloer gang)

Geen asbest

#	Type	Referentie	Resultaat
9.1	Puntmonster	MM-04	Geen asbest
