# Asbestinventarisatetest

Brueghellaan 7/51, 1970 Wezembeek-Oppem

Attestnummer : 20260119-000282.000

Uitgegeven op : 19.01.2026

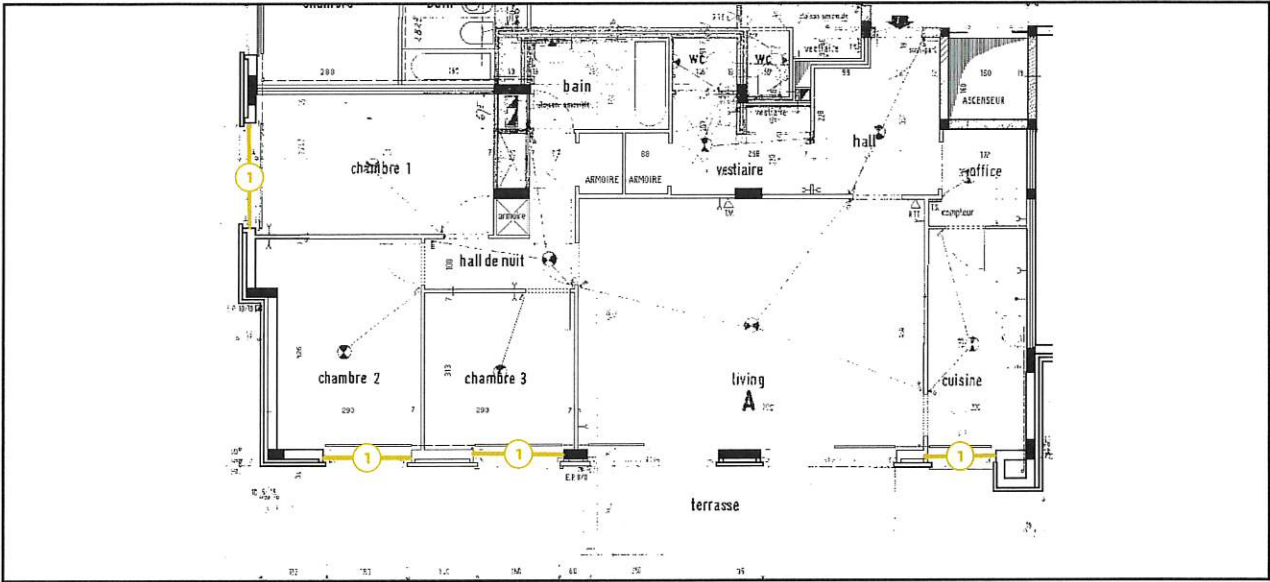
## Plan 1.3: PlanApp

Beschrijving	Type	Actie
1. Panelen in buitenschrijnwerk	Asbestmateriaal	Zorgvuldig beheren

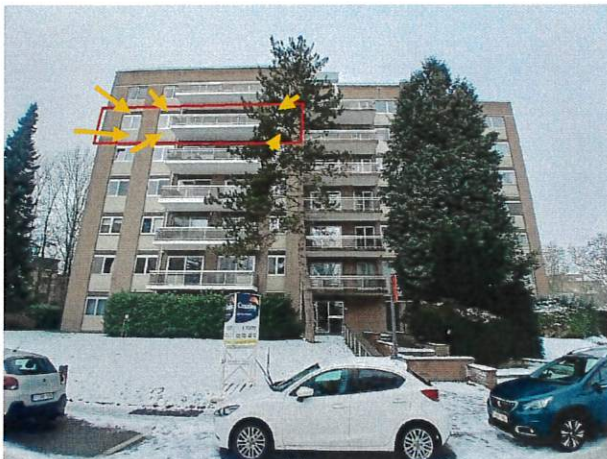
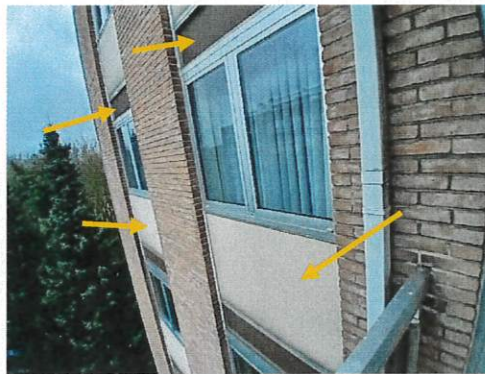
Het asbestmateriaal valt onder de mijlpaal van 2040.

Eindbeoordeling materiaalrisico	Laag materiaalrisico en/of verlaagde kans op vezelvrijgave
---------------------------------	--

Gebondenheid	Categorie 1: hechtgebonden in oorsprong
Asbestsoort (vezeltype)	Crocidoliet aanwezig
Asbestconcentratie	Laag (< 50%)
Afschermingsgraad van het gehele materiaal	Geheel of deels (ook) vrij aan de binnenlucht
Toestand van het materiaal	Onbeschadigd, niet verweerd

Beschrijving	Panelen in buitenschrijnwerk
Omgeving	Buiten
Primaire drager	Wandopening verticaal (raam, deur, ...)
Asbestmateriaal	Plaat, paneel, tablet - Geëmailleerd, type Glasal
Bindmiddel van asbestmateriaal	Cement
Gebondenheid op basis van bindmiddel	Hecht
Hoeveelheid (oppervlakte - dikte - aantal)	• 10,00 m <sup>2</sup> - 1,00 cm - 1 stuk
Totaal volume	0,10 m <sup>3</sup>
Eenvoudig bereikbaar	Ja
Bevestigingswijze	• Verlijmd, ingegoten, versmeerd
Identificatiemethode	De asbestdeskundige beoordeelt het materiaal als asbestverdacht en dus asbesthoudend, en dit zonder monstername.  Motivatie: De monstername brengt andere schade aan dan schade die inherent is aan de monstername.
Destructieve handeling voor identificatie	Nee
Opmerking	Ook in het asbestattest van de gemene delen zijn de panelen in het buitenschrijnwerk opgenomen als asbestverdacht.  Staalname is niet mogelijk zonder blijvende beschadiging. Bij werken of afbraak dient dit verder onderzocht te worden.

- Zorg voor een veilig beheer. Vermijd het beschadigen van het asbestmateriaal. Controleer de toestand jaarlijks op wijzigingen.
- Voer bijkomende staalname(s) uit.

- Eenvoudige handelingen: mag via doe-het-zelf of door werknemer(s) met opleidingsattest eenvoudige handelingen  
U laat de panelen best verwijderen door een aannemer die in het bezit is van een opleidingsattest eenvoudige handelingen.

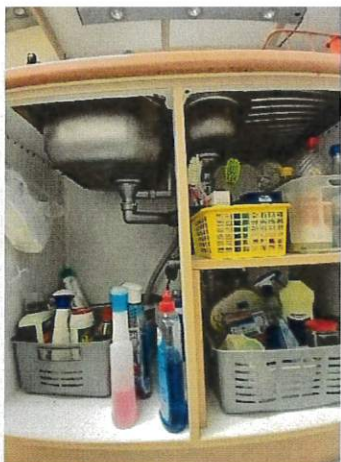
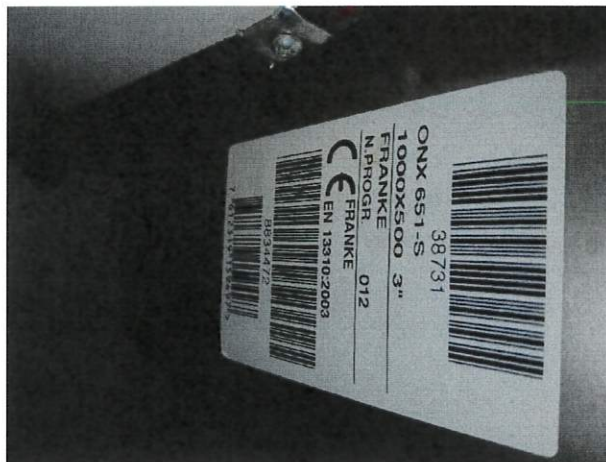
## Fiche 2: Antidreun wasbak keuken

De wasbak dateert van 2003 en bevat bijgevolg geen asbestverdachte materialen.

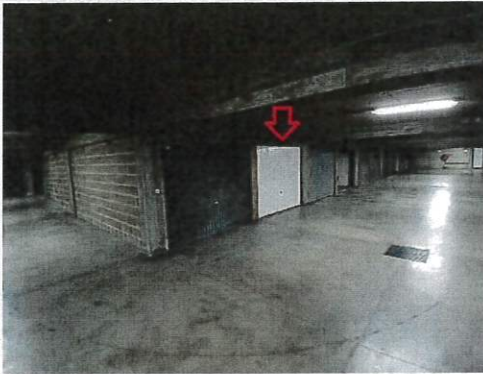
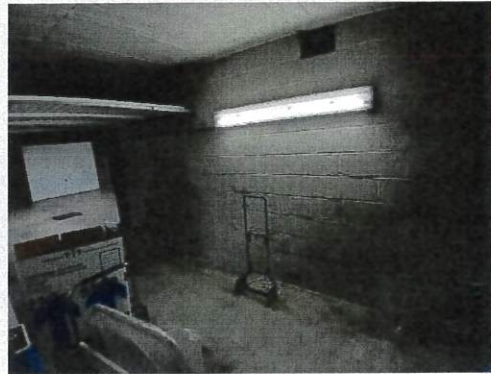
## Fiche 3: Garagebox

Geen asbestverdachte materialen aangetroffen op het moment van de inspectie.

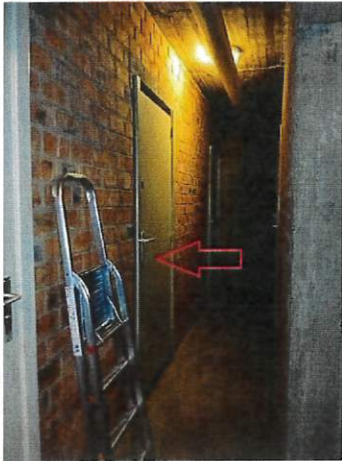
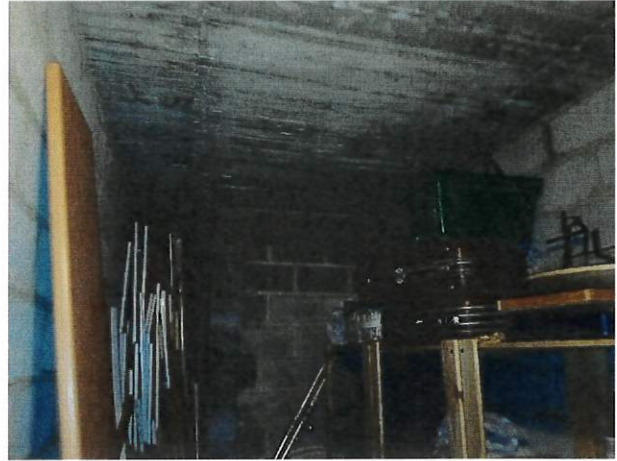
## Fiche 4: Kelderberging

Geen asbestverdachte materialen aangetroffen op het moment van de inspectie.

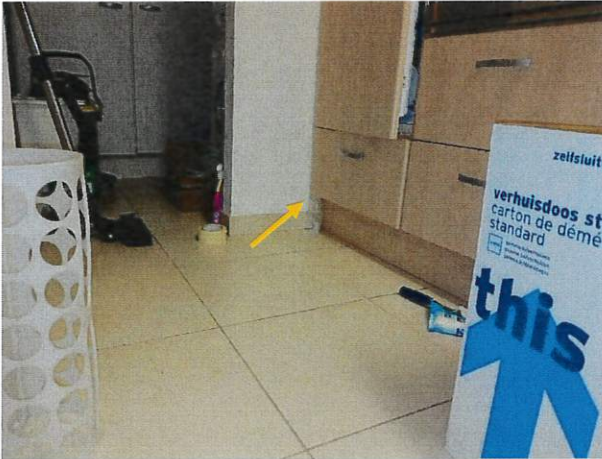
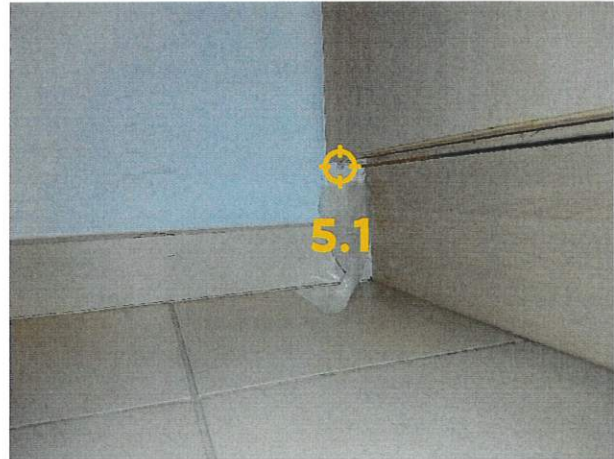
## Fiche 5: Pleisterwerk muren

#	Type	Referentie	Resultaat
5.1	Mengmonster	S1 Pleisterwerk muren	Geen asbest

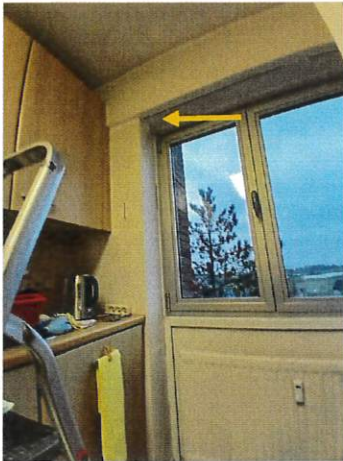
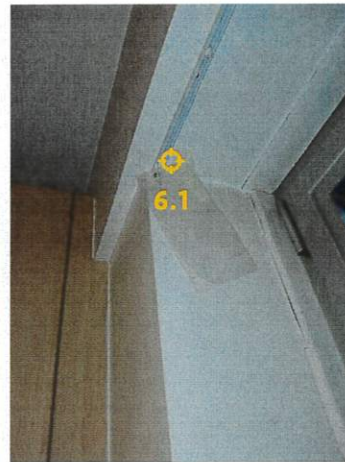
## Fiche 6: Pleisterwerk plafond

#	Type	Referentie	Resultaat
6.1	Mengmonster	S2 Pleisterwerk plafond	Geen asbest

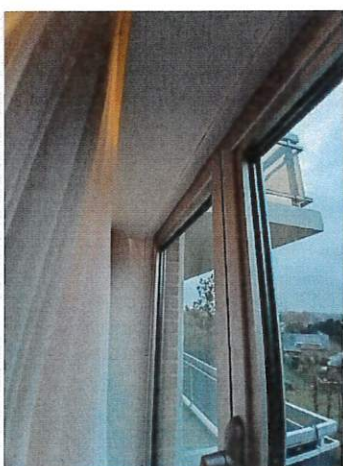
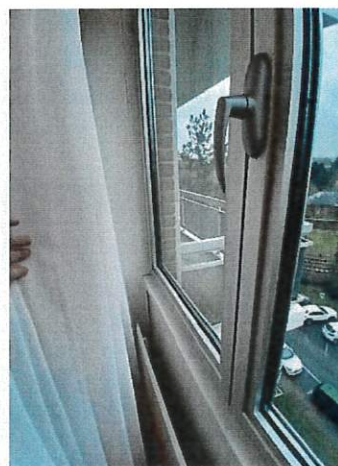
### Fiche 7: Mastiek aan schrijnwerk

Beschrijving	Notitie	Terug te vinden op plannen
Fiche 7: Mastiek aan schrijnwerk	Het kitwerk aan het schrijnwerk is niet asbestverdacht. Alle ramen zijn vervangen na 2000.	-
