# Asbestinventarisatetest

Brueghellaan 7, 1970 Wezembeek-Oppem  
Gemeenschappelijke delen

Attestnummer : 20240115-000051.000  
Uitgegeven op : 15.01.2024  
Geldig tot : 15.01.2034

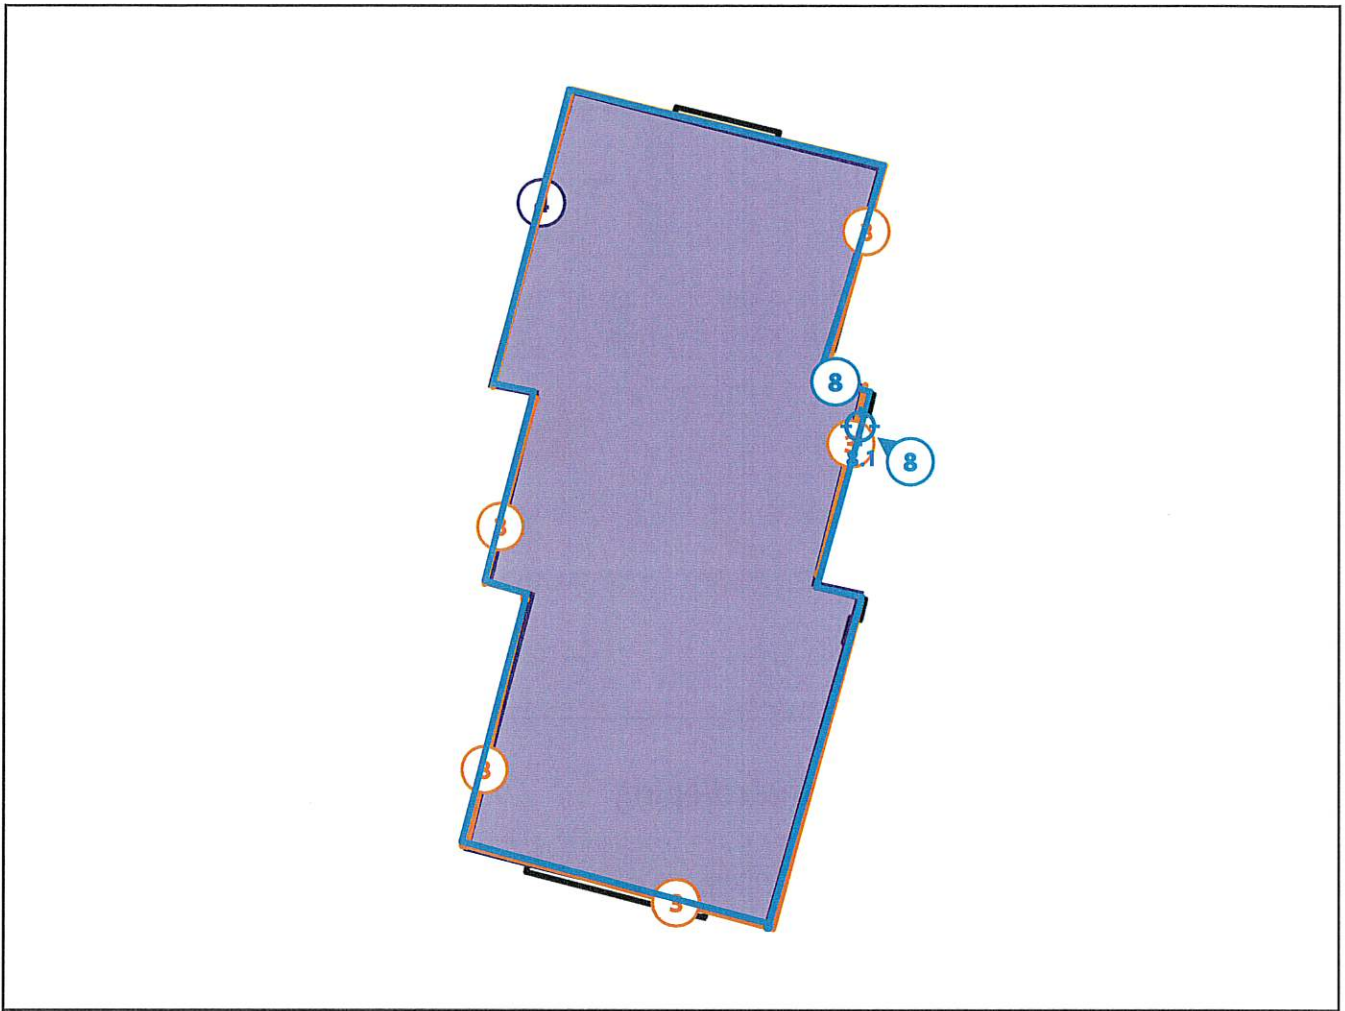
## Plan 1.1: Hoofgebouw plan

Beschrijving	Type	Actie
3. Panelen in buitenschrijnwerk	Asbestmateriaal	<a href="#">Verwijderen</a>
4. Roofing plat dak onder vernieuwde laag	Advies	-
8. Mastiek buitenschrijnwerk	Geen asbest	-
8.1 Code: 8041687	Puntmonster	-

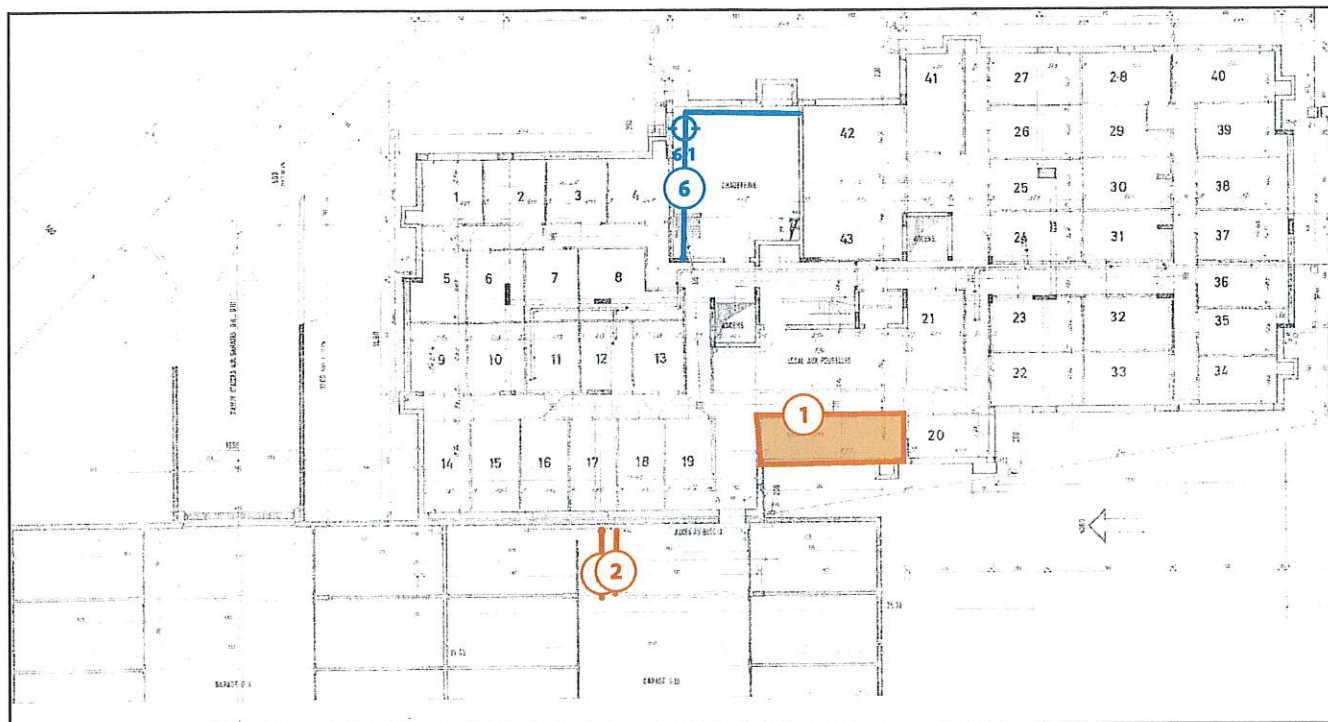
## Plan 1.2: Plan kelderverdieping

Beschrijving	Type	Actie
1. Bakelieten toepassingen	Asbestmateriaal	Verwijderen
2. Afvoerbuizen in vezelcement in het gemeenschappelijk deel van garage	Asbestmateriaal	Verwijderen
6. Karton rond verwarmingsbuizen	Geen asbest	-
6.1 Code: 8041688	Puntmonster	-

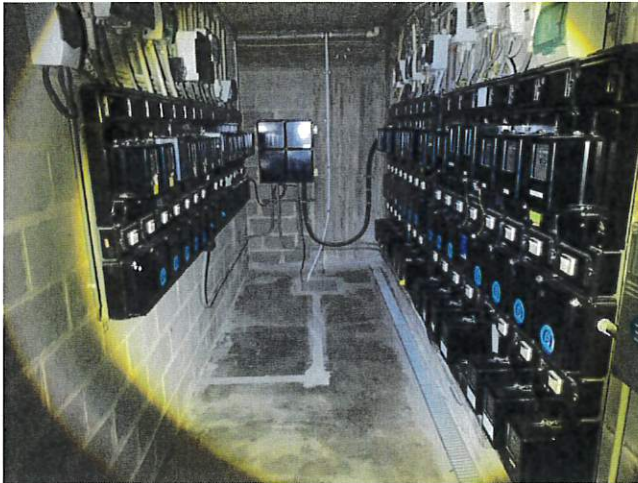
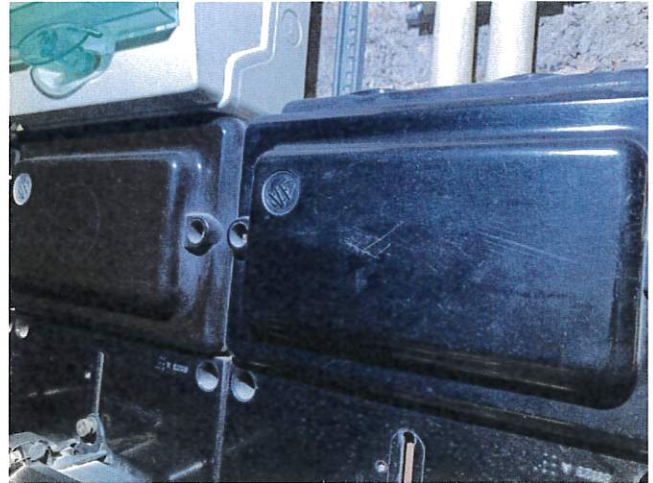
# Fiche 1: Bakelieten toepassingen

Eindbeoordeling materiaalrisico	Verhoogd materiaalrisico en/of verhoogde kans op vezelvrijgave
---------------------------------	--

Gebondenheid	Categorie 1: hechtgebonden in oorsprong
Asbestsoort (vezeltype)	Crocidoliet aanwezig
Asbestconcentratie	Laag (< 50%)
Afschermingsgraad van het gehele materiaal	Geheel of deels (ook) vrij aan de binnenlucht
Toestand van het materiaal	Licht beschadigd, licht verweerd. Intact materiaal type Pical – asbestboard of categorie III 'gebondenheid'

Beschrijving	Bakelieten toepassingen
Omgeving	Binnen
Primaire drager	Communicatie en elektrische infrastructuur en uitrusting
Asbestmateriaal	Omhulsel bakeliet
Bindmiddel van asbestmateriaal	Kunststof of -hars
Gebondenheid op basis van bindmiddel	Hecht
Hoeveelheid (gewicht - aantal)	• 20,00 kg - 1 stuk
Totaal gewicht	20,00 kg
Eenvoudig bereikbaar	Ja
Bevestigingswijze	• Geschroefd

**Verwijderen**

- Zorg voor een veilig beheer. Vermijd het beschadigen van het asbestmateriaal. Controleer de toestand jaarlijks op wijzigingen.
- Zorg voor een veilig beheer en verwijder dit asbestmateriaal wanneer het bij werken eenvoudig bereikbaar wordt. Controleer de toestand jaarlijks op wijzigingen.

- Eenvoudige handelingen: mag via doe-het-zelf of door werknemer(s) met opleidingsattest eenvoudige handelingen  
Hechtgebonden toepassing binnen, deze mag verwijderd worden door werknemer(s) met opleidingsattest eenvoudige handelingen.

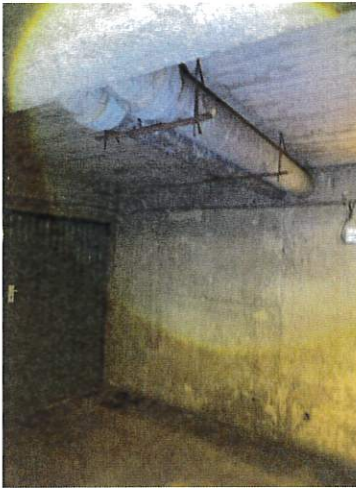
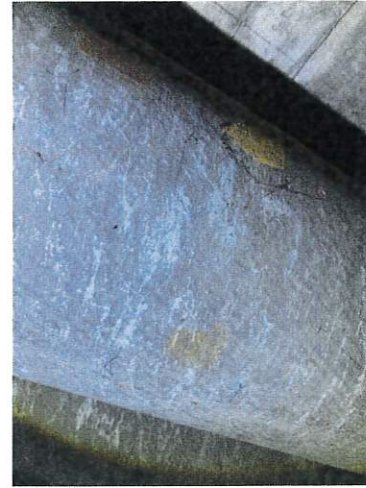
## Fiche 2: Afvoerbuizen in vezelcement in het gemeenschappelijk deel van garage

Eindbeoordeling materiaalrisico	Verhoogd materiaalrisico en/of verhoogde kans op vezelvrijgave
---------------------------------	--

Gebondenheid	Categorie 1: hechtgebonden in oorsprong
Asbestsoort (vezeltype)	Crocidoliet aanwezig
Asbestconcentratie	Laag (< 50%)
Afschermingsgraad van het gehele materiaal	Geheel of deels (ook) vrij aan de binnenlucht
Toestand van het materiaal	Licht beschadigd, licht verweerd. Intact materiaal type Pical – asbestboard of categorie III 'gebondenheid'

Beschrijving	Afvoerbuizen in vezelcement in het gemeenschappelijk deel van garage
Omgeving	Binnen
Primaire drager	Sanitaire infrastructuur en uitrusting (toe- en afvoer)
Asbestmateriaal	Buis, koker, leiding, pijp, doorvoer
Bindmiddel van asbestmateriaal	Cement
Gebondenheid op basis van bindmiddel	Hecht
Hoeveelheid (lengte - omtrek - dikte - aantal)	• 3,00 m - 70,00 cm - 1,00 cm - 2 stuks
Totaal volume	0,042 m <sup>3</sup>
Eenvoudig bereikbaar	Ja
Bevestigingswijze	• Verlijmd, ingegoten, versmeerd

Verwijderen

- Verwijder dit asbestmateriaal zo snel mogelijk. Volg de toestand goed op.

- Eenvoudige handelingen: mag via doe-het-zelf of door werknemer(s) met opleidingsattest eenvoudige handelingen  
Hechtgebonden toepassing binnen, deze mag verwijderd worden door werknemer(s) met opleidingsattest eenvoudige handelingen.

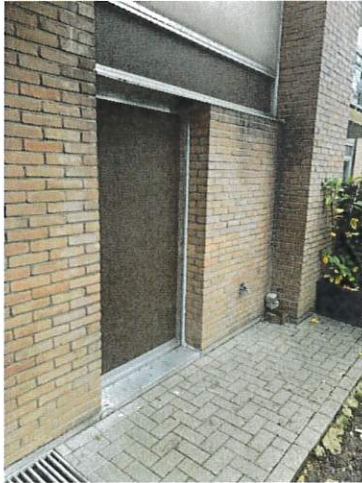
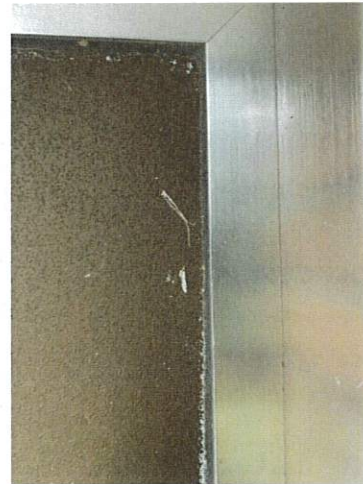
## Fiche 3: Panelen in buitenschrijnwerk

Eindbeoordeling materiaalisico	Verhoogd materiaalisico en/of verhoogde kans op vezelvrijgave
--------------------------------	---

Gebondenheid	Categorie 1: hechtgebonden in oorsprong
Asbestsoort (vezeltype)	Crocidoliet aanwezig
Asbestconcentratie	Laag (< 50%)
Afschermingsgraad van het gehele materiaal	Geheel of deels (ook) vrij aan de binnenlucht
Toestand van het materiaal	Licht beschadigd, licht verweerd. Intact materiaal type Pical – asbestboard of categorie III 'gebondenheid'

Beschrijving	Panelen in buitenschrijnwerk
Omgeving	Grenst aan binnen- en buitenlucht
Primaire drager	Wandopening verticaal (raam, deur, ...)
Asbestmateriaal	Plaat, paneel, tablet - Geëmailleerd, type Glasal
Bindmiddel van asbestmateriaal	Cement
Gebondenheid op basis van bindmiddel	Hecht
Hoeveelheid (oppervlakte - dikte - aantal)	• 0,60 m <sup>2</sup> - 0,40 cm - 200 stuks
Totaal volume	0,48 m <sup>3</sup>

**Verwijderen**

- Verwijder dit asbestmateriaal zo snel mogelijk. Volg de toestand goed op.

- Eenvoudige handelingen: mag via doe-het-zelf of door werknemer(s) met opleidingsattest eenvoudige handelingen  
Hechtgebonden toepassing vrijgesteld aan de binnenlucht, deze mag verwijderd worden door werknemer(s) met opleidingsattest eenvoudige handelingen.

Laat een staalname uitvoeren in het kader van een destructief onderzoek om zekerheid te krijgen of het materiaal asbest bevat.

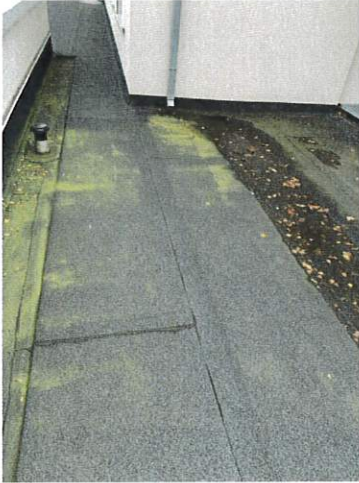
## Fiche 4: Roofing plat dak onder vernieuwde laag

De bovenste laag roofing op het plat dak is recent vernieuwd, maar in het kader van een niet-destructief onderzoek kon niet vastgesteld worden of er onder deze recente laag mogelijk nog oude roofing lagen aanwezig zijn.
