Asbestinventarisatetest

Jezus Eiklaan 58, 3080 Tervuren

Attestnummer : 20260402-000390.000

Uitgegeven op : 02.04.2026

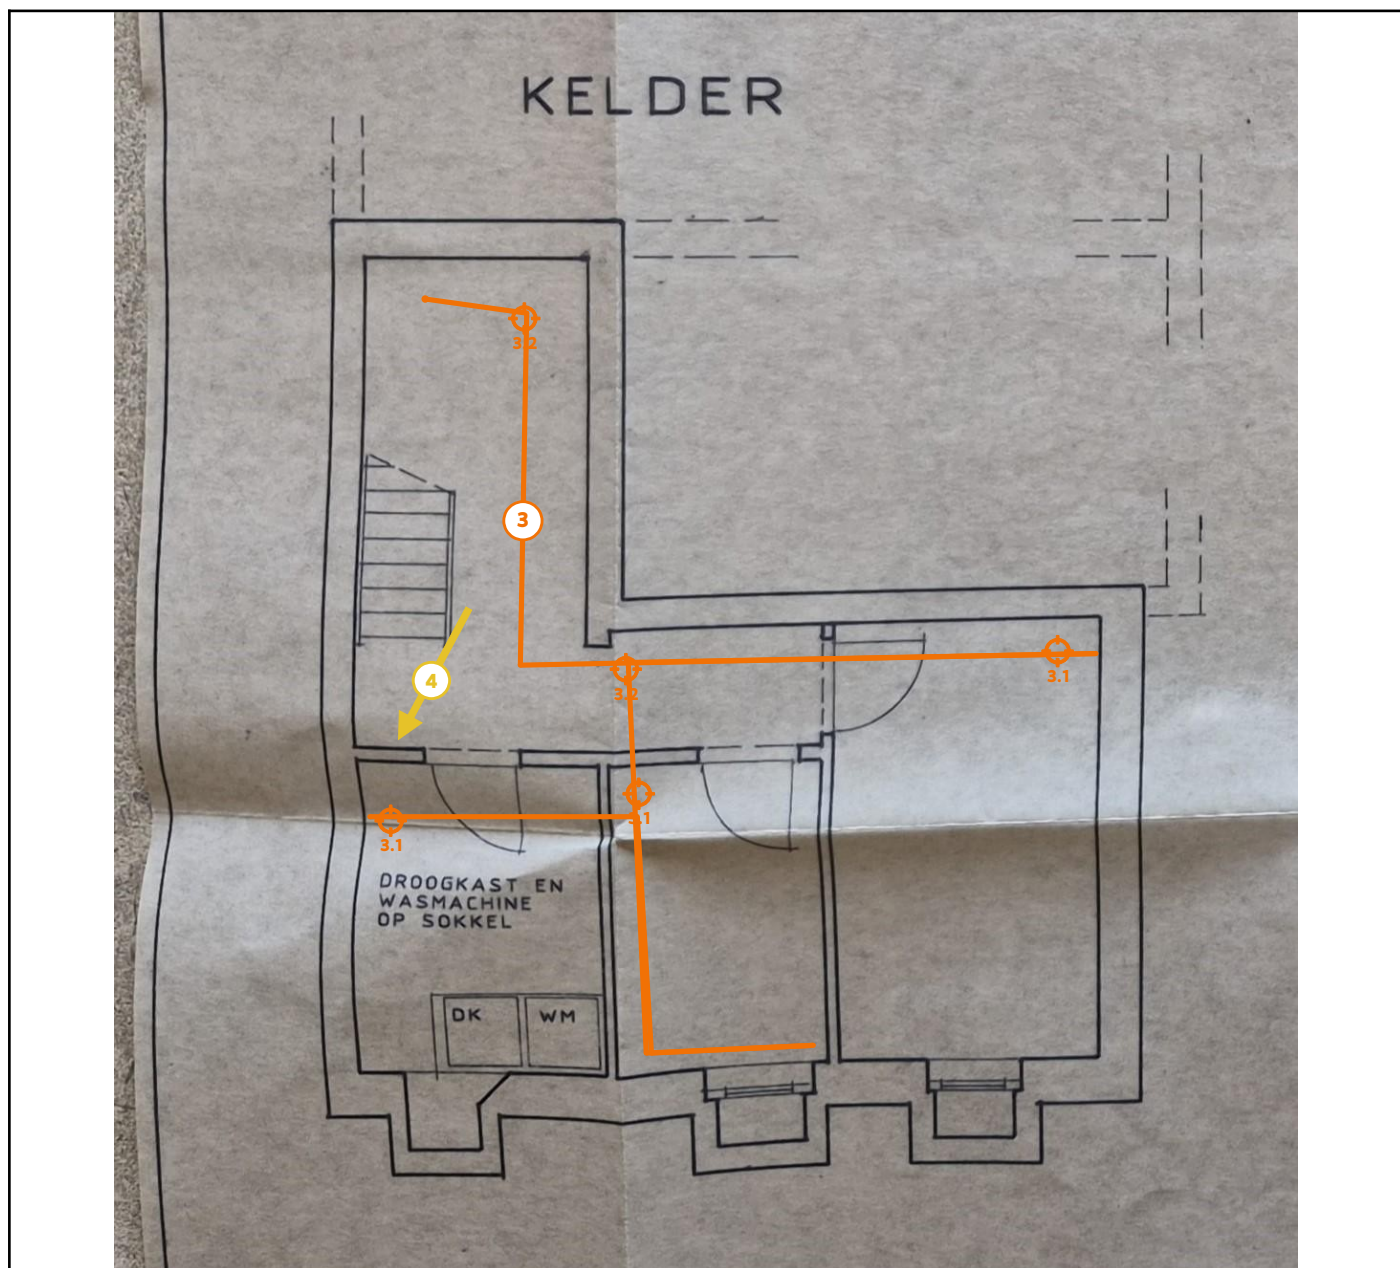
Plan 1.1: V-1

Beschrijving	Type	Actie
3. Leidingisolatie kelder	Asbestmateriaal	Verwijderen
3.1 Code: ST 4	Mengmonster	-
3.2 Code: ST 5	Mengmonster	-
4. Bakeliete elektrische infrastructuur	Asbestmateriaal	Zorgvuldig beheren

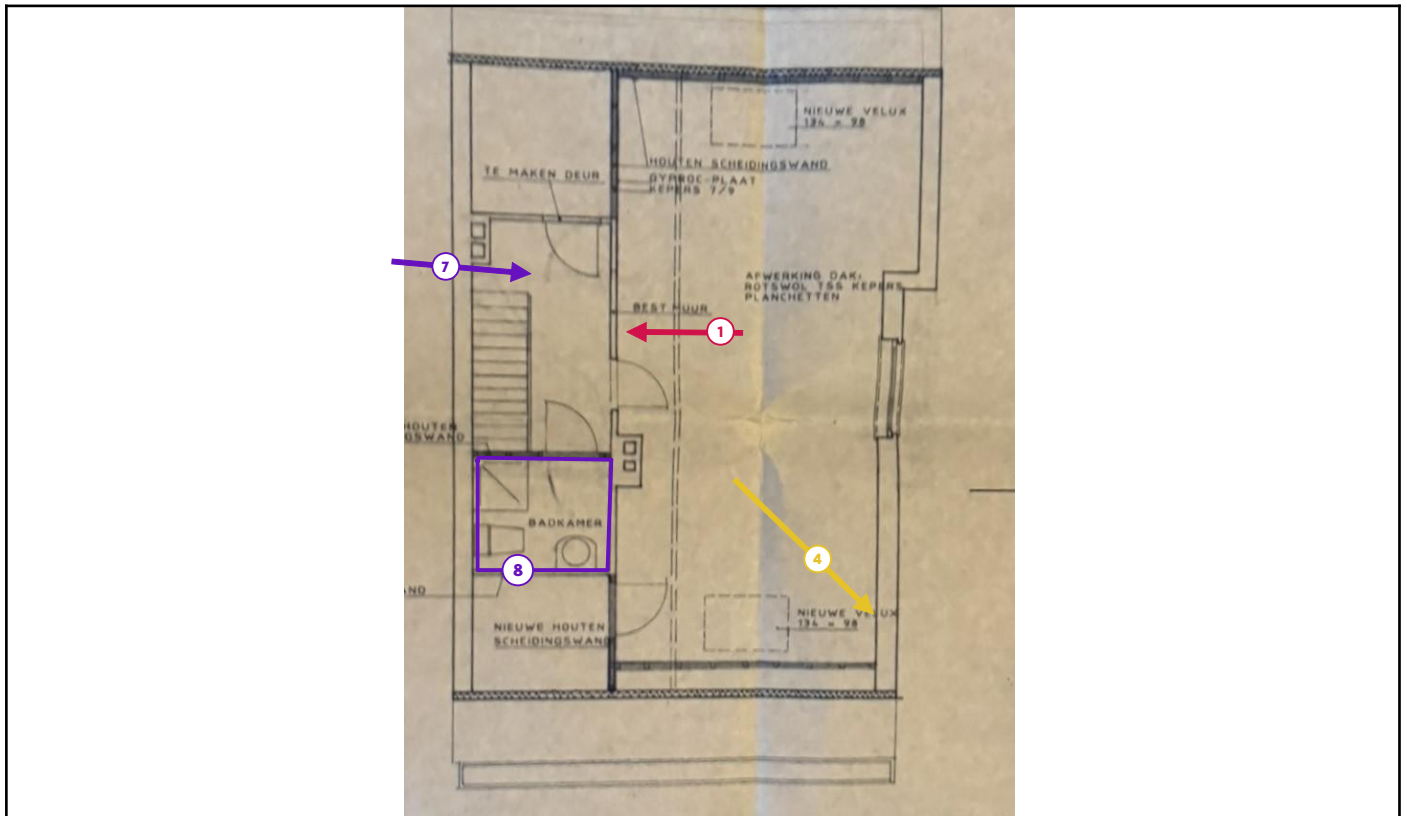
Plan 1.9: V2

Beschrijving	Type	Actie
1. Plaatje cement zolder	Asbestmateriaal	Dringend verwijderen
4. Bakeliete elektrische infrastructuur	Asbestmateriaal	Zorgvuldig beheren
7. Vloerzeil (niet-asbestverdacht)	Advies	-
8. Tegellijm	Advies	-

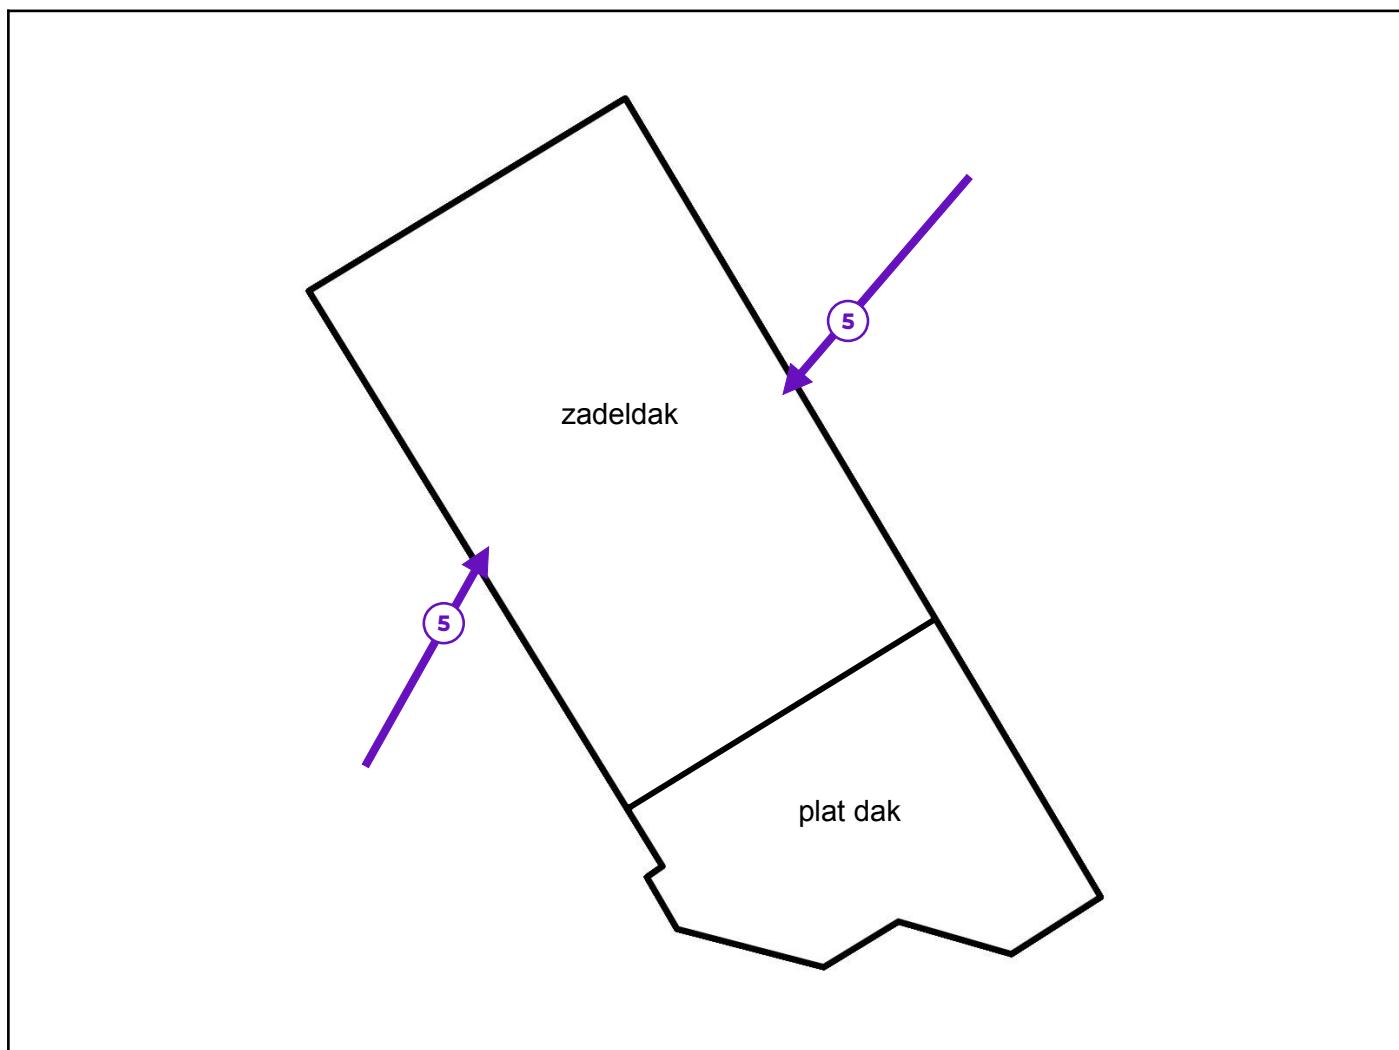
Plan 1.11: Dak

Beschrijving	Type	Actie
5. Rookgaskanalen zadeldak woning	Beperking	-

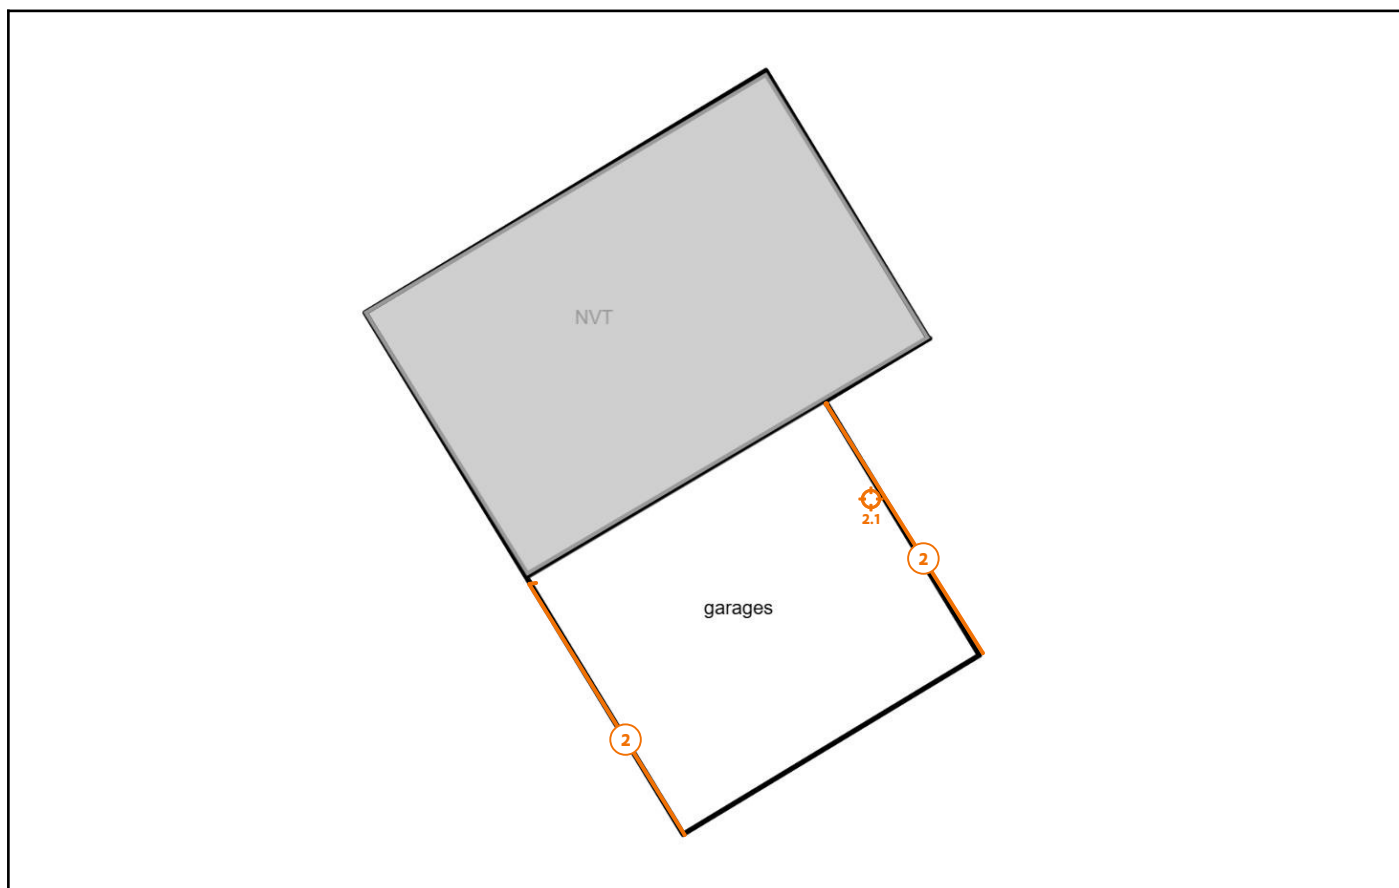
Plan 2.1: Garage

Beschrijving	Type	Actie
2. Deksteen dak garage	Asbestmateriaal	Verwijderen
2.1 Code: ST 7	Puntmonster	-

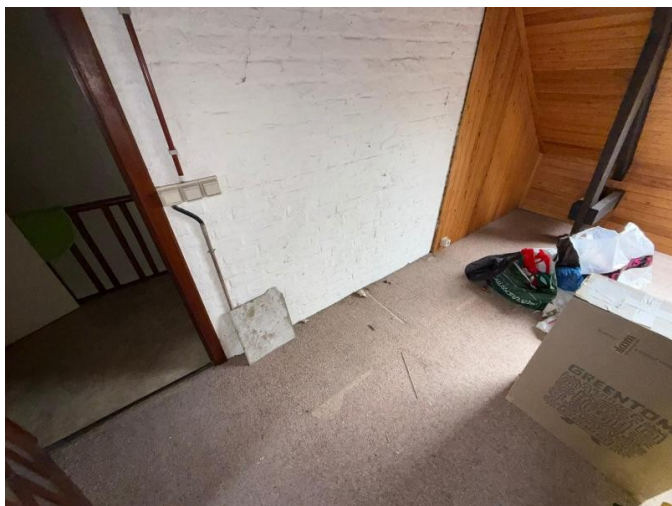
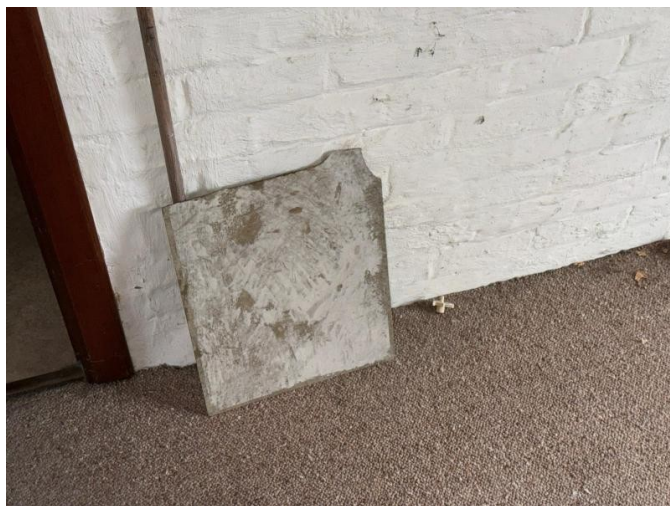
Het asbestmateriaal valt onder de mijlpaal van 2040.

Dringend verwijderen

Beschrijving	Plaatje cement zolder
Type afvalstof	Betreft stock-voorraad of gedemonteerde asbestmaterialen
Aanwezige resten	Plaat asbestcement
Omgeving	Binnen
Primaire drager	Vloer
Asbestmaterialen	<ul style="list-style-type: none">• Plaat, paneel, tablet - Type Menuiserite
Bindmiddel van asbestmateriaal	Cement
Gebondenheid op basis van bindmiddel	Hecht
Hoeveelheid (gewicht - aantal)	<ul style="list-style-type: none">• 5,04 kg - 1 stuk
Totaal gewicht	5,04 kg
Eenvoudig bereikbaar	Ja
Identificatiemethode	De asbestdeskundige beoordeelt het materiaal als asbestverdacht en dus asbesthoudend, en dit zonder monstername.

- Verwijder het asbestafval.

- Eenvoudige handelingen: mag via doe-het-zelf of door werknemer(s) met opleidingsattest eenvoudige handelingen
De aangetroffen asbesttoepassing is hechtgebonden en mag verwijderd worden via eenvoudige handelingen door een doe-het-zelver of een werknemer met een attest.
 1. Wettelijk kader waar eerst informatie moet worden opgedaan:
Verwijdering moet gebeuren volgens: www.asbestinfo.be (OVAM) / Codex welzijn op het werk, boek VI, titel 3
 2. Verwijderingsmethode:
Maak het materiaal licht vochtig
Gebruik enkel manueel gereedschap
Vermijd breken of beschadigen

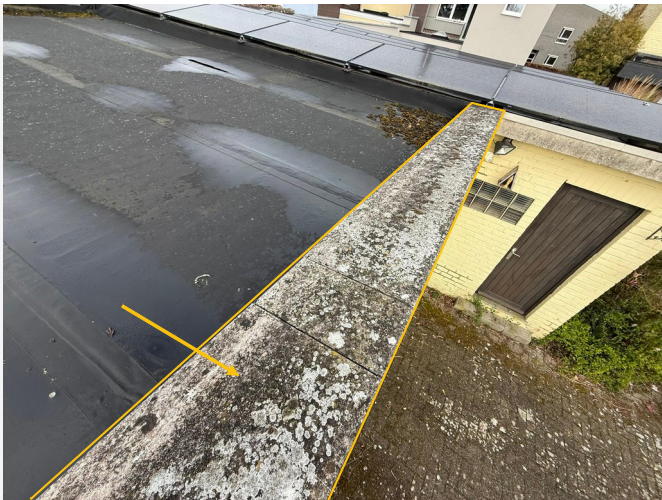
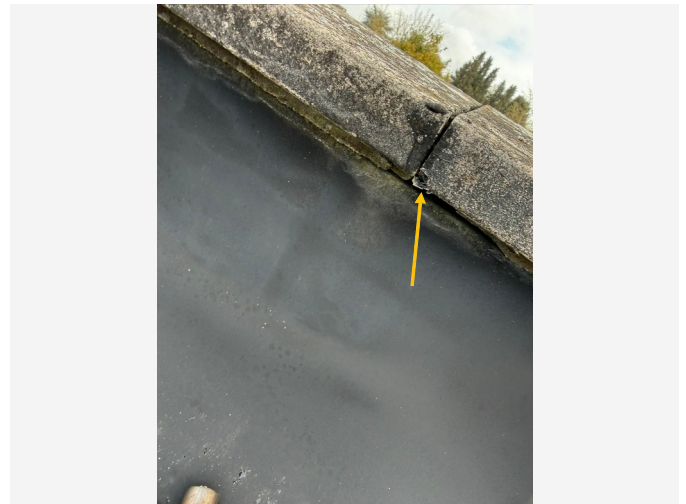
Het asbestmateriaal valt onder de mijlpaal van 2040.

Verwijderen

Eindbeoordeling materiaalrisico	Verhoogd materiaalrisico en/of verhoogde kans op vezelvrijgave
---------------------------------	----------------------------------------------------------------

Gebondenheid	Categorie 1: hechtgebonden in oorsprong
Asbestsoort (vezeltype)	Alleen chrysotiel aanwezig
Asbestconcentratie	Laag (< 50%)
Afschermingsgraad van het gehele materiaal	Geheel of deels vrij aan de buitenlucht, maar geen contact met binnenlucht
Toestand van het materiaal	Matig beschadigd, matig verweerd

#	Type	Referentie	Resultaat
2.1	Puntmonster	ST 7	Chrysotiel

Beschrijving	Deksteen dak garage
Omgeving	Buiten
Primaire drager	Wand vrijstaand (scheidingsmuur, ...)
Asbestmateriaal	Deksteen, muurkap - Vol
Bindmiddel van asbestmateriaal	Cement
Gebondenheid op basis van bindmiddel	Hecht
Hoeveelheid (oppervlakte - dikte - aantal)	<ul style="list-style-type: none">• 9,00 m² - 1,50 cm - 1 stuk
Totaal volume	0,135 m ³
Eenvoudig bereikbaar	Ja
Bevestigingswijze	<ul style="list-style-type: none">• Verlijmd, ingegoten, versmeerd
Identificatiemethode	Een monstername door de asbestdeskundige met laboanalyse door een asbestlabo.
Destructieve handeling voor identificatie	Nee
Opmerking	De hoeveelheid is een zo nauwkeurig mogelijke opmeting, waar evenwel kleine afwijkingen op mogelijk zijn.

- Zorg voor een veilig beheer. Vermijd het beschadigen van het asbestmateriaal. Controleer de toestand jaarlijks op wijzigingen.

- Eenvoudige handelingen: mag via doe-het-zelf of door werknemer(s) met opleidingsattest eenvoudige handelingen
Deze toepassing mag door een aannemer die over een opleidingsattest eenvoudige handelingen beschikt of door een particulier (doe-het-zelver), verwijderd worden indien er geen verhoogd risico op vrijgave van asbestvezels (max. concentratie 0,01 vezels/cm³ - CODEX Art. VI.3-54) ontstaat en de toepassing voorafgaand wordt gefixeerd/bevochtigd. De individuele elementen moeten zonder machinale werktuigen (boormachine, slijpschijf, hogedrukreiniger, â†) en zonder breken of gooien een voor een losgemaakt worden en dubbel en luchtdicht verpakt afgevoerd worden naar een erkend afvalpunt (recyclagepark). Daar moeten ze voorzichtig in de container voor asbestafval worden gelegd. Op het recyclagepark worden uitsluitend hechtgebonden asbestmaterialen aanvaard. Niet-hechtgebonden asbestmaterialen kunnen enkel bij een erkend asbestverwijderaar of asbestafvalverwerker worden aangeboden.

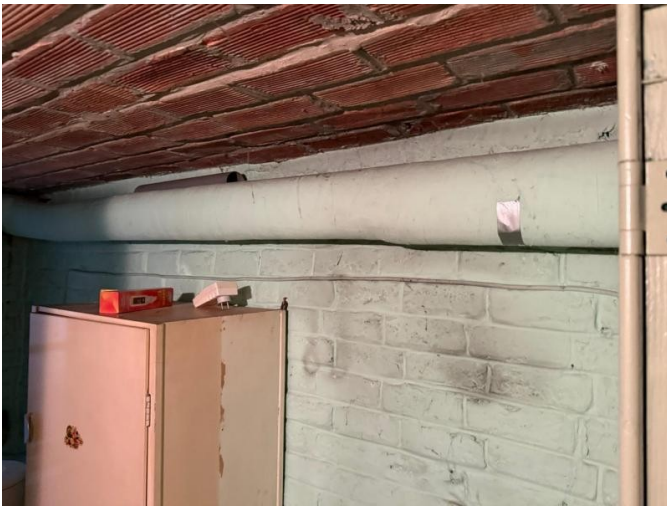
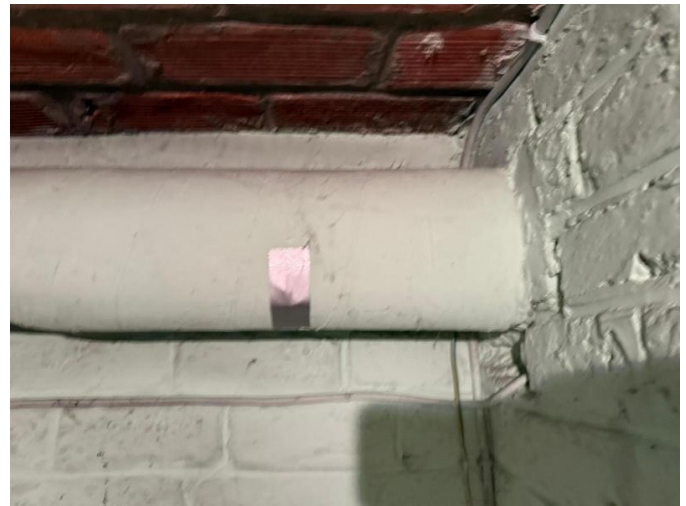
Het asbestmateriaal valt onder de mijlpaal van 2034.

Verwijderen

Eindbeoordeling materiaalrisico	Verhoogd materiaalrisico en/of verhoogde kans op vezelvrijgave
---------------------------------	----------------------------------------------------------------

Gebondenheid	Categorie 2: niet-hechtgebonden met matrix
Asbestsoort (vezeltype)	Crocidoliet aanwezig
Asbestconcentratie	Laag (< 50%)
Afschermingsgraad van het gehele materiaal	Geheel of deels vrij aan de binnenlucht, maar geen contact met binnenluchtstromen
Toestand van het materiaal	Licht beschadigd, licht verweerd. Intacte calciumsilicaatplaat of materiaal met categorie 3-gebondenheid

#	Type	Referentie	Resultaat
3.1	Mengmonster	ST 4	Chrysotiel, Amosiet, Crocidoliet
3.2	Mengmonster	ST 5	Chrysotiel, Amosiet, Crocidoliet

Beschrijving	Leidingisolatie kelder
Omgeving	Binnen
Primaire drager	HVAC infrastructuur en uitrusting
Asbestmateriaal	In-situ afwerkingslagen - Thermische isolatie
Bindmiddel van asbestmateriaal	Gips - kalk
Gebondenheid op basis van bindmiddel	Niet-hechtgebonden
Hoeveelheid (lengte - omtrek - dikte - aantal)	<ul style="list-style-type: none">• 18,00 m - 17,00 cm - 4,00 cm - 1 stuk
Totaal volume	0,122 m ³
Eenvoudig bereikbaar	Ja
Bevestigingswijze	<ul style="list-style-type: none">• Verlijmd, ingegoten, versmeerd
Identificatiemethode	Een monstername door de asbestdeskundige met laboanalyse door een asbestlabo.
Destructieve handeling voor identificatie	Nee

- Verwijder dit asbestmateriaal zo snel mogelijk. Volg de toestand goed op.

- Hermetische zone (erkend asbestverwijderaar)
Bepaalde asbestmaterialen mogen enkel door erkende asbestverwijderaars verwijderd worden via de techniek hermetische zone of met de couveusezakmethode. De ondernemingen in deze lijst zijn erkend voor het uitvoeren van asbestverwijdering zowel met eenvoudige handelingen als volgens de hermetisch afgesloten zone, tenzij anders vermeld. Zij volgen daarbij strikte veiligheidsprocedures en gebruiken gespecialiseerd materieel.

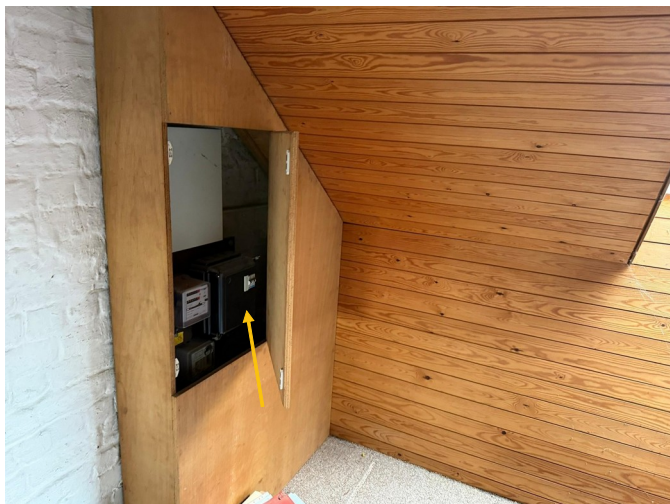
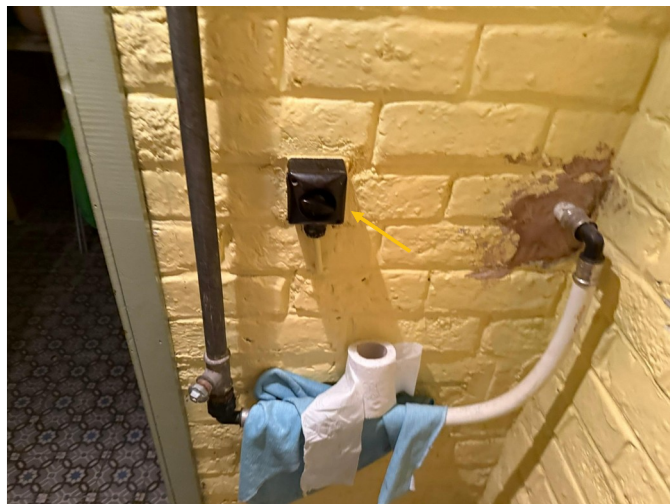
Het asbestmateriaal valt onder de mijlpaal van 2040.

Zorgvuldig beheren

Eindbeoordeling materiaalrisico	Laag materiaalrisico en/of verlaagde kans op vezelvrijgave
---------------------------------	------------------------------------------------------------

Gebondenheid	Categorie 1: hechtgebonden in oorsprong
Asbestsoort (vezeltype)	Crocidoliet aanwezig
Asbestconcentratie	Laag (< 50%)
Afschermingsgraad van het gehele materiaal	Geheel of deels vrij aan de binnenlucht, maar geen contact met binnenluchtstromen
Toestand van het materiaal	Onbeschadigd, niet verweerd

Beschrijving	Bakelite elektrische infrastructuur
Omgeving	Binnen
Primaire drager	Communicatie en elektrische infrastructuur en uitrusting
Asbestmateriaal	Plaat, paneel, tablet - Type Bakeliet
Bindmiddel van asbestmateriaal	Kunststof of -hars
Gebondenheid op basis van bindmiddel	Hecht
Hoeveelheid (oppervlakte - dikte - aantal)	<ul style="list-style-type: none">• 0,01 m² - 1,00 cm - 2 stuks
Totaal volume	< 0,001 m ³
Eenvoudig bereikbaar	Ja
Bevestigingswijze	<ul style="list-style-type: none">• Geschroefd
Identificatiemethode	<p>De asbestdeskundige beoordeelt het materiaal als asbestverdacht en dus asbesthoudend, en dit zonder monstername.</p> <p>Motivatie: De monstername brengt andere schade aan dan schade die inherent is aan de monstername.</p>
Destructieve handeling voor identificatie	Nee

- Zorg voor een veilig beheer. Vermijd het beschadigen van het asbestmateriaal. Controleer de toestand jaarlijks op wijzigingen.
- Voer bijkomende staalname(s) uit.

- Eenvoudige handelingen: mag via doe-het-zelf of door werknemer(s) met opleidingsattest eenvoudige handelingen
De aangetroffen asbesttoepassing is hechtgebonden en mag verwijderd worden via eenvoudige handelingen door een doe-het-zelver of een werknemer met een attest.
 1. Wettelijk kader waar eerst informatie moet worden opgedaan:
Verwijdering moet gebeuren volgens: www.asbestinfo.be (OVAM) / Codex welzijn op het werk, boek VI, titel 3
 2. Verwijderingsmethode:
Maak het materiaal licht vochtig

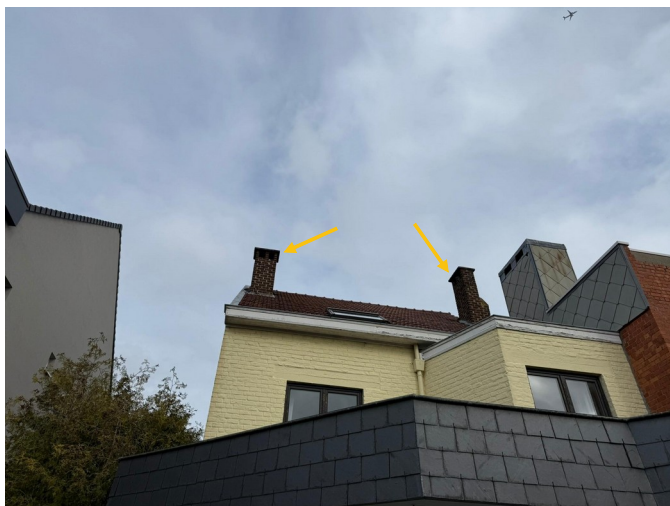
Tijdelijke beperking

Reden: Er is geen volledige risicobeoordeling mogelijk

Uitleg van de asbestdeskundige: De binnenzijde van de rookgaskanalen zijn niet inspecteerbaar zonder destructieve handelingen.

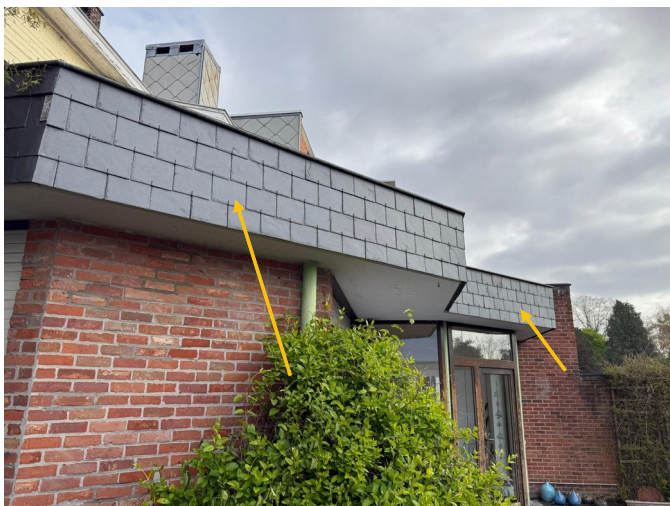
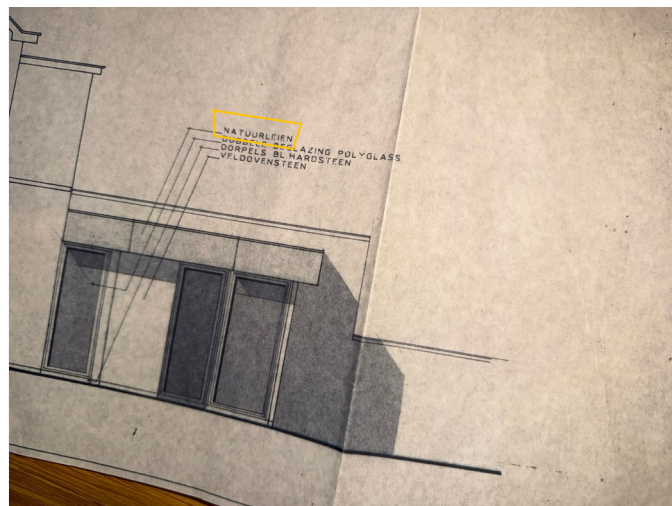
De leiene aan de gevel van de achterkant van het gebouw, zijn natuurleien. Dit staat zo op de plannen + heb ik kunnen zien.

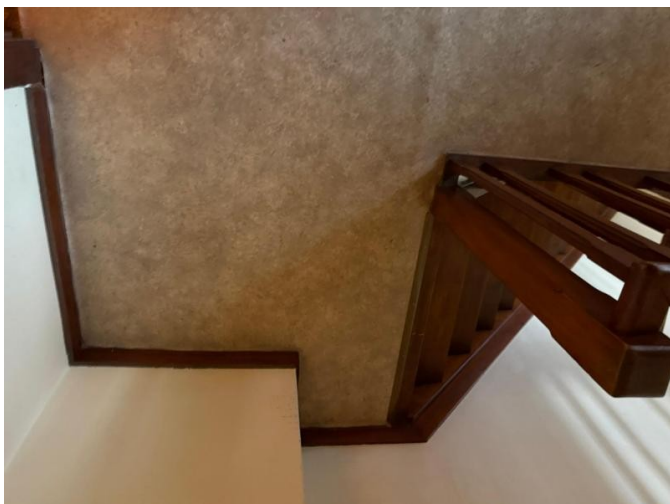
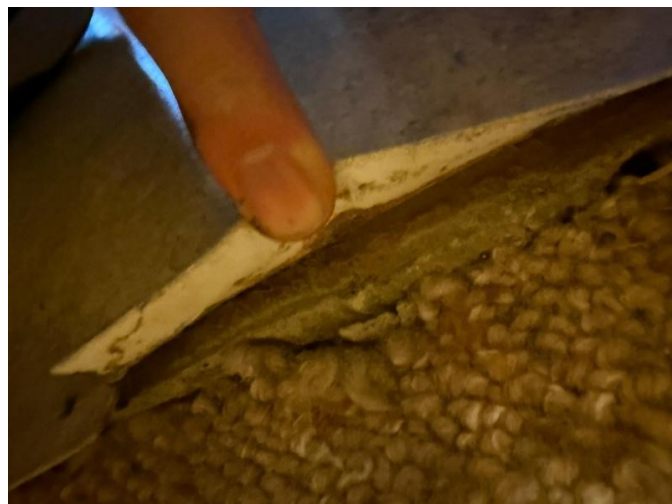
Het vloerzeil is niet asbestverdacht.

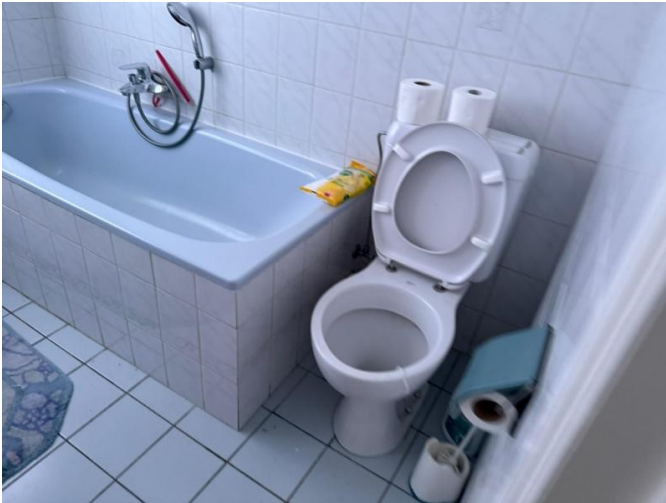
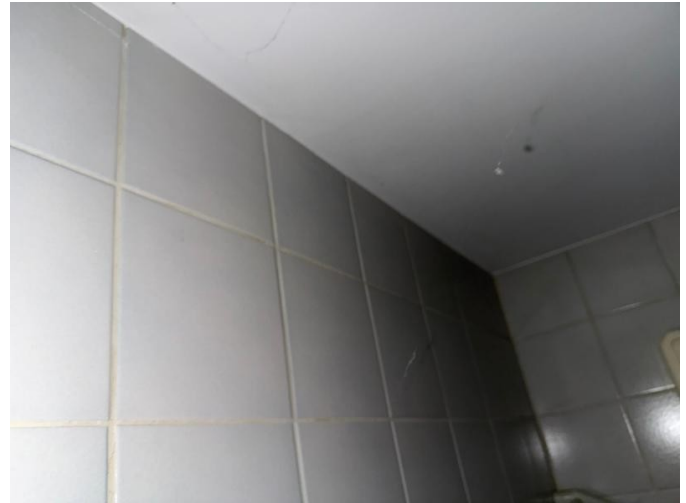
Er is geen staalname van de tegellijm mogelijk zonder destructief te werk te gaan. Bij werken dient dit verder onderzocht te worden (destructief).

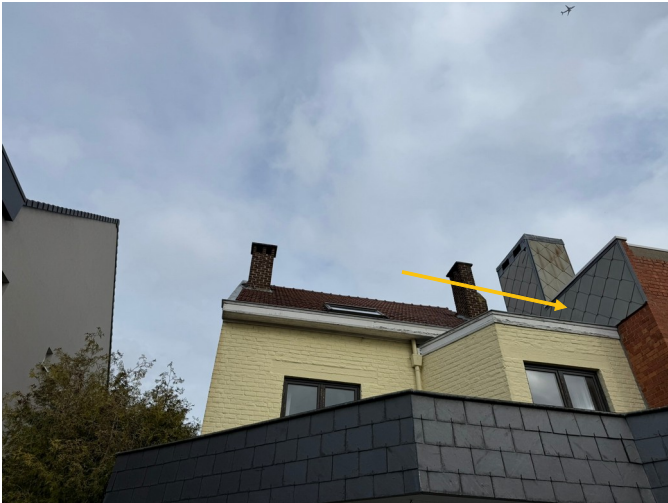
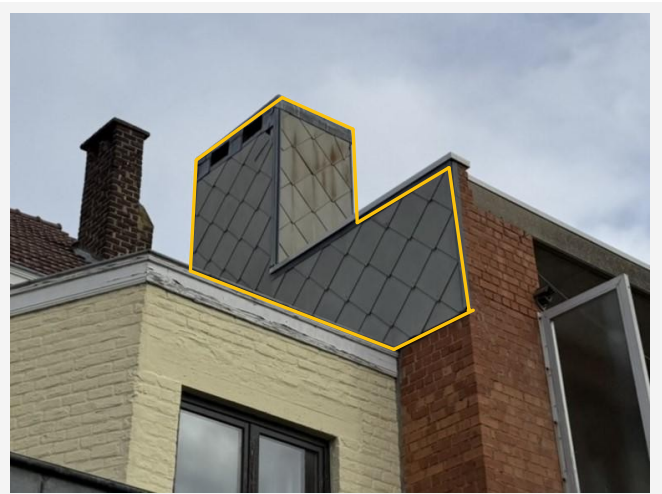
De gevel van de aanpalende woning bevat asbestverdachte leien.

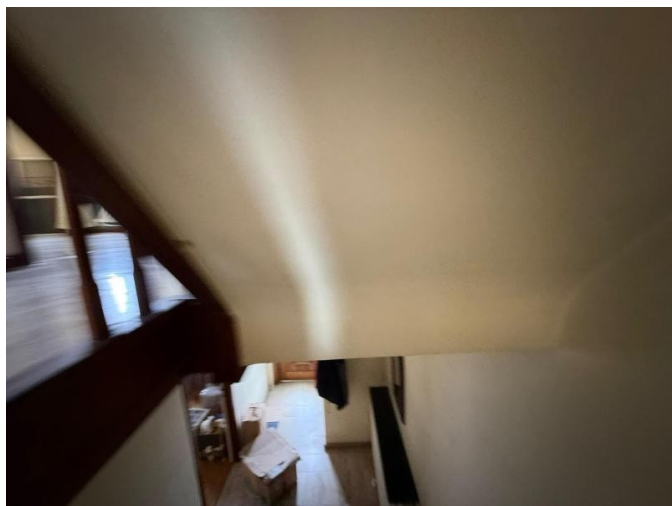
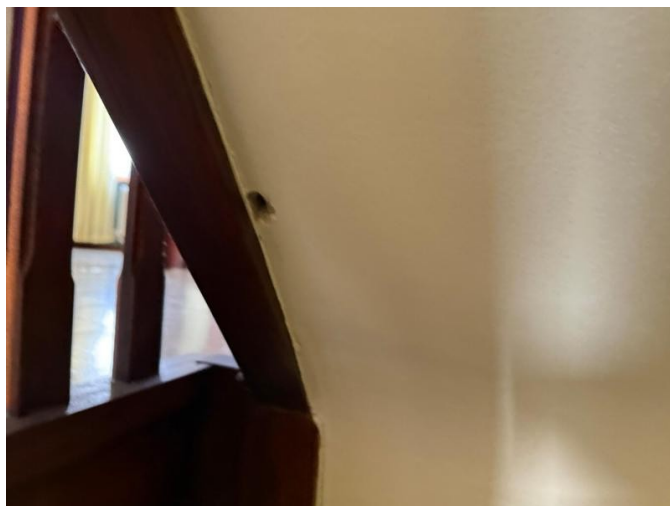
Geen asbest

#	Type	Referentie	Resultaat
10.1	Puntmonster	ST 6	Geen asbest

Beschrijving	Plaat onderkant trap
Omgeving	Binnen
Primaire drager	Plafond
Bindmiddel van materiaal	Calciumsilicaat
Gebondenheid op basis van bindmiddel	Niet-hechtgebonden
Hoeveelheid (oppervlakte - dikte - aantal)	• 12,00 m ² - 1,00 cm - 1 stuk
Totaal volume	0,12 m ³
Identificatiemethode	Een monstername door de asbestdeskundige met laboanalyse door een asbestlabo.
Destructieve handeling voor identificatie	Nee

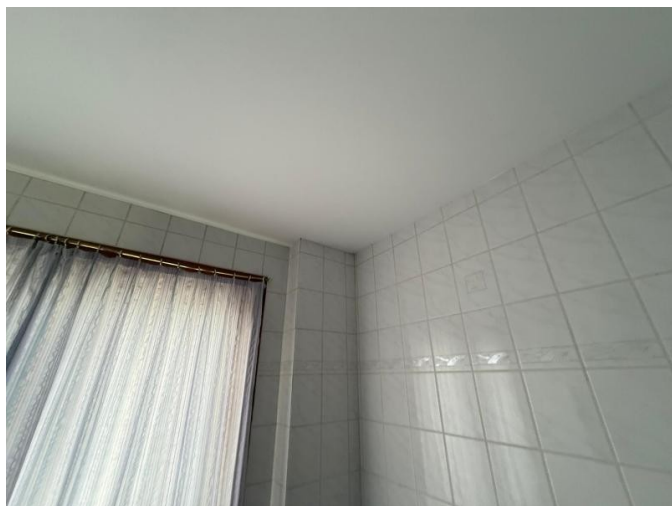
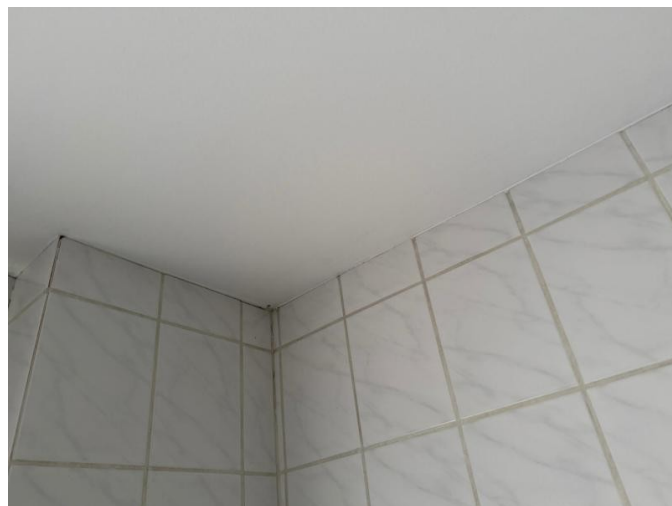
Fiche 11: Pleisterwerk plafond

Geen asbest

#	Type	Referentie	Resultaat
11.1	Mengmonster	ST 2	Geen asbest

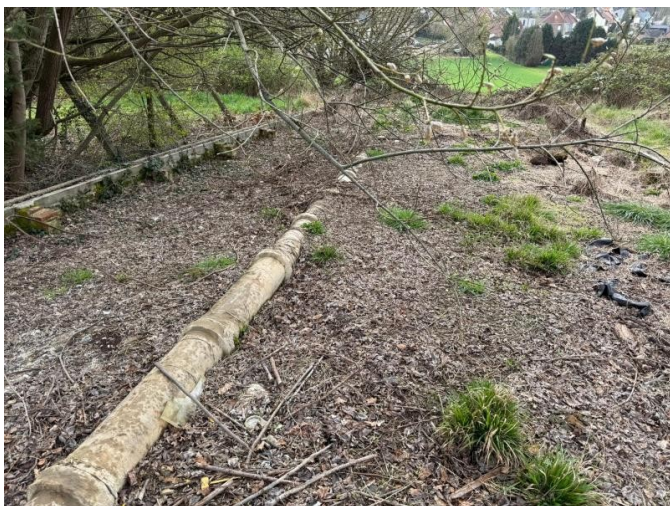
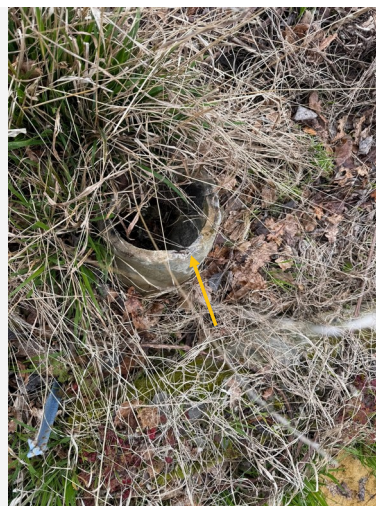
Fiche 12: Afvoerbuis tuin

Geen asbest

#	Type	Referentie	Resultaat
12.1	Puntmonster	ST 8	Geen asbest

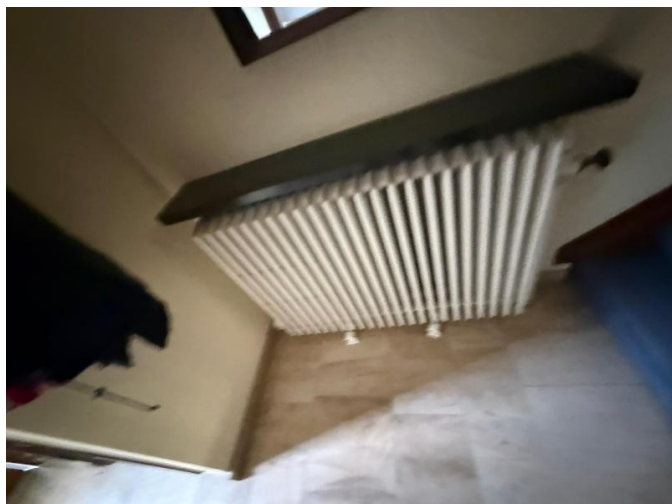
Geen asbest

#	Type	Referentie	Resultaat
13.1	Puntmonster	ST 3	Geen asbest

Beschrijving	Massal inkom
Omgeving	Binnen
Primaire drager	Binnenwand
Bindmiddel van materiaal	Cement
Gebondenheid op basis van bindmiddel	Hecht
Hoeveelheid (oppervlakte - dikte - aantal)	• 0,80 m ² - 5,00 cm - 1 stuk
Totaal volume	0,04 m ³
Identificatiemethode	Een monstername door de asbestdeskundige met laboanalyse door een asbestlabo.
Destructieve handeling voor identificatie	Nee

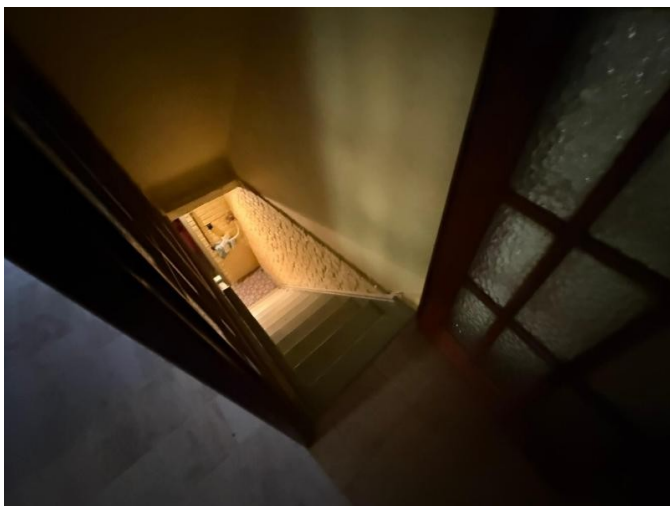
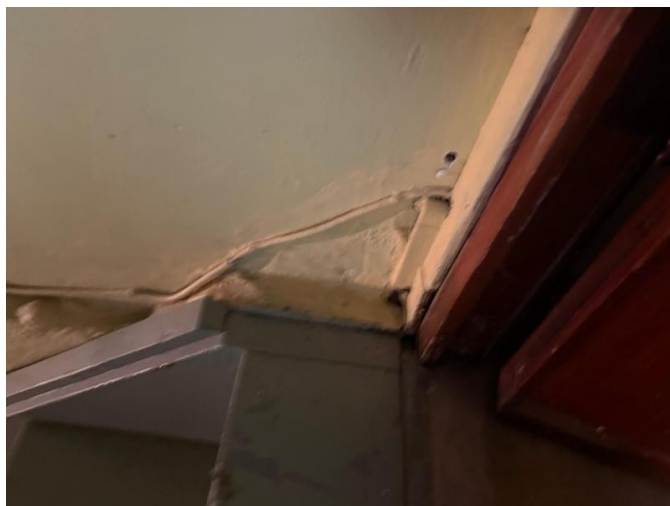
Geen asbest

#	Type	Referentie	Resultaat
14.1	Mengmonster	ST 1	Geen asbest

Beschrijving	Pleisterwerk muren
Omgeving	Binnen
Primaire drager	Binnenwand
Bindmiddel van materiaal	Gips - kalk
Gebondenheid op basis van bindmiddel	Niet-hechtgebonden
Hoeveelheid (oppervlakte - dikte - aantal)	• 143,00 m ² - 0,40 cm - 1 stuk
Totaal volume	0,572 m ³
Identificatiemethode	Een monstername door de asbestdeskundige met laboanalyse door een asbestlabo.
Destructieve handeling voor identificatie	Nee
Opmerking	Staal genomen in keuken, traphal en slaapkamer. Geen pw aanwezig in stookplaats.
