# Asbestinventarisatetest

Dorpsstraat 12, 3040 Huldenberg

Attestnummer : 20260423-000422.000

Uitgegeven op : 23.04.2026

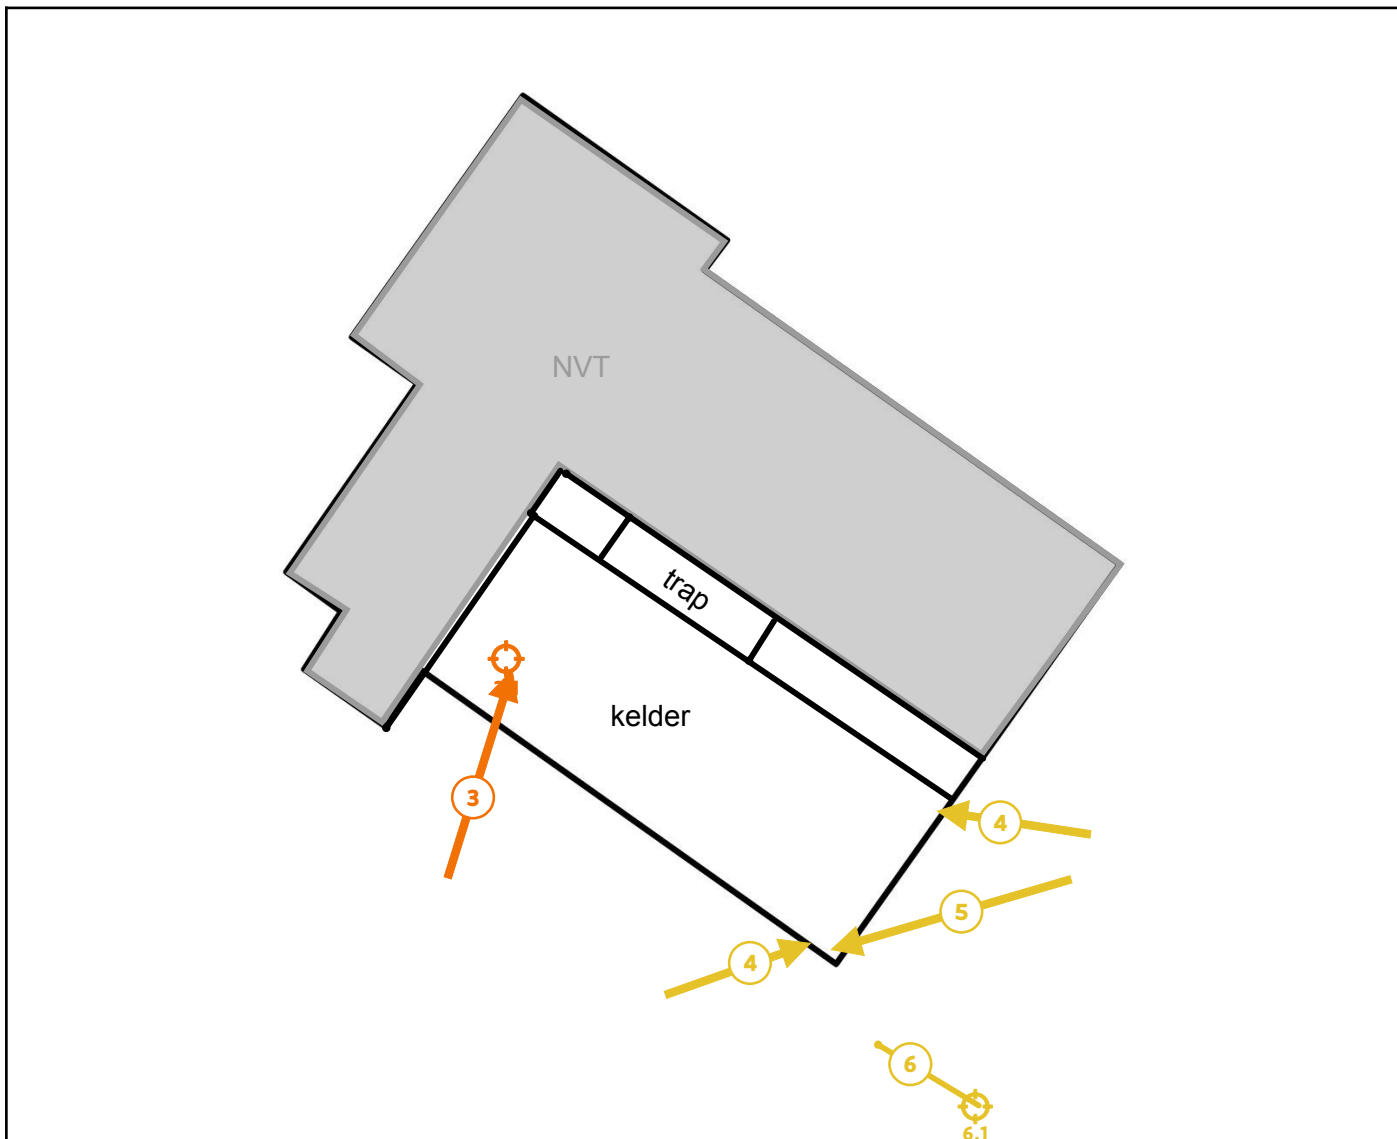
## Plan 1.1: V-1

Beschrijving	Type	Actie
3. Pakking CV	Asbestmateriaal	Verwijderen
3.1 Code: ST 3	Puntmonster	-
4. Bakeliet elektrische infrastructuur	Asbestmateriaal	Zorgvuldig beheren
5. Bakeliet energiemeter	Asbestmateriaal	Zorgvuldig beheren
6. Afvoerbuus oprit	Asbestmateriaal	Zorgvuldig beheren
6.1 Code: ST 4	Puntmonster	-

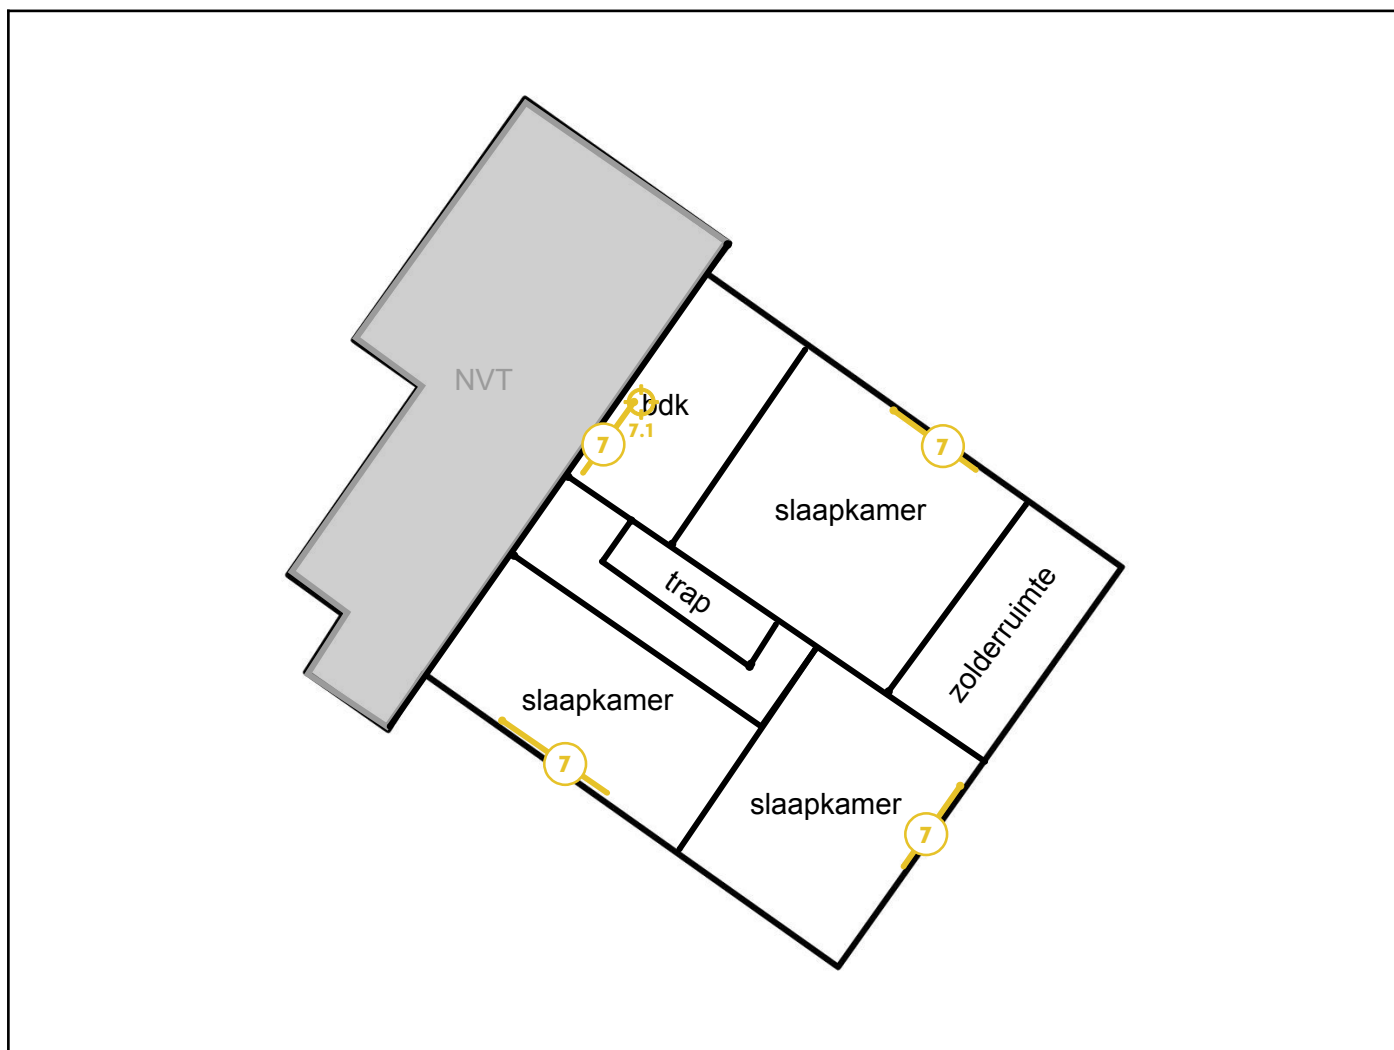
## Plan 1.5: V1

Beschrijving	Type	Actie
7. Vensterbanken binnen	Asbestmateriaal	Zorgvuldig beheren
7.1 Code: ST 6	Puntmonster	-

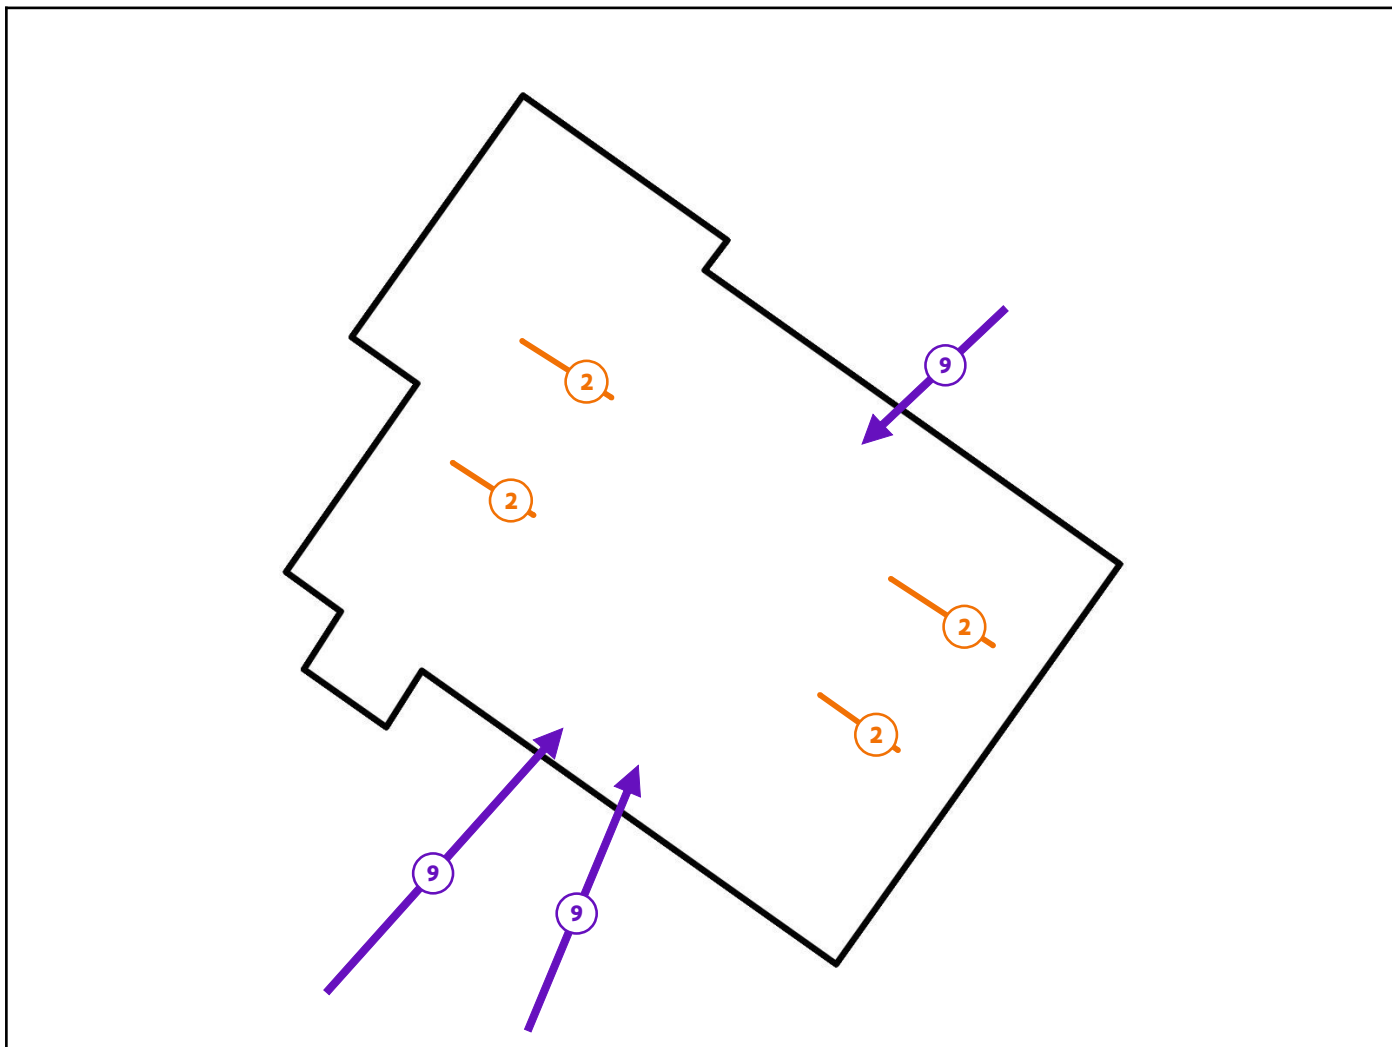
## Plan 1.7: Dak

Beschrijving	Type	Actie
2. Leien gevel dakkappellen	Asbestmateriaal	<a href="#">Verwijderen</a>
9. Rookgaskanalen dak	Beperking	-

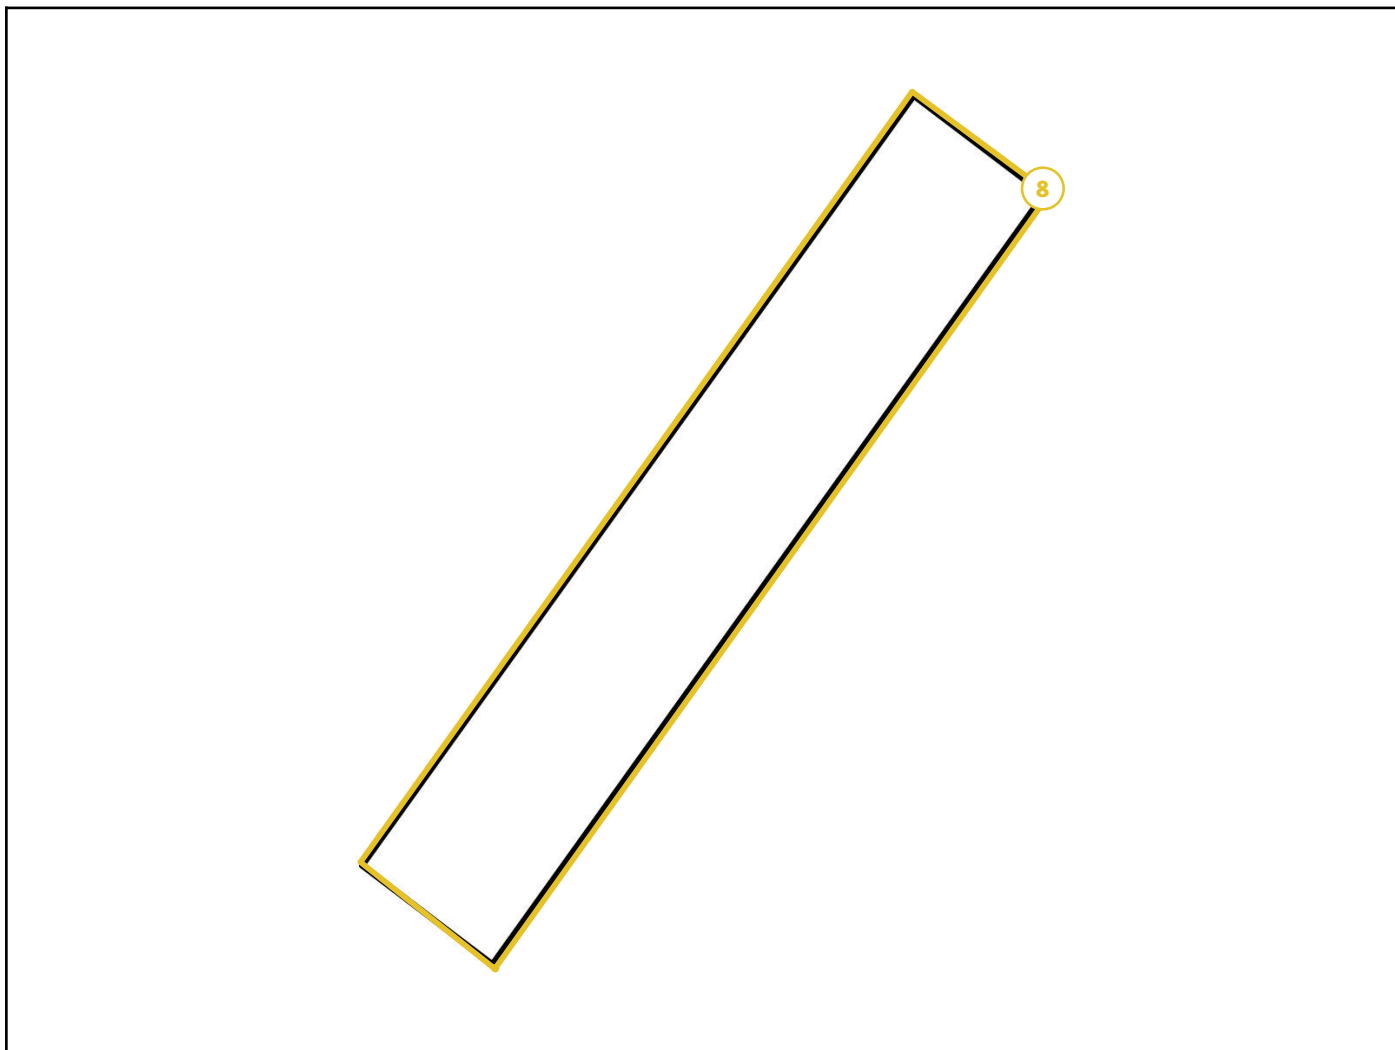
## Plan 2.1: Duivenkot plan

Beschrijving	Type	Actie
8. Gevelbekleding duivenkot + deur overkapping	Asbestmateriaal	Zorgvuldig beheren

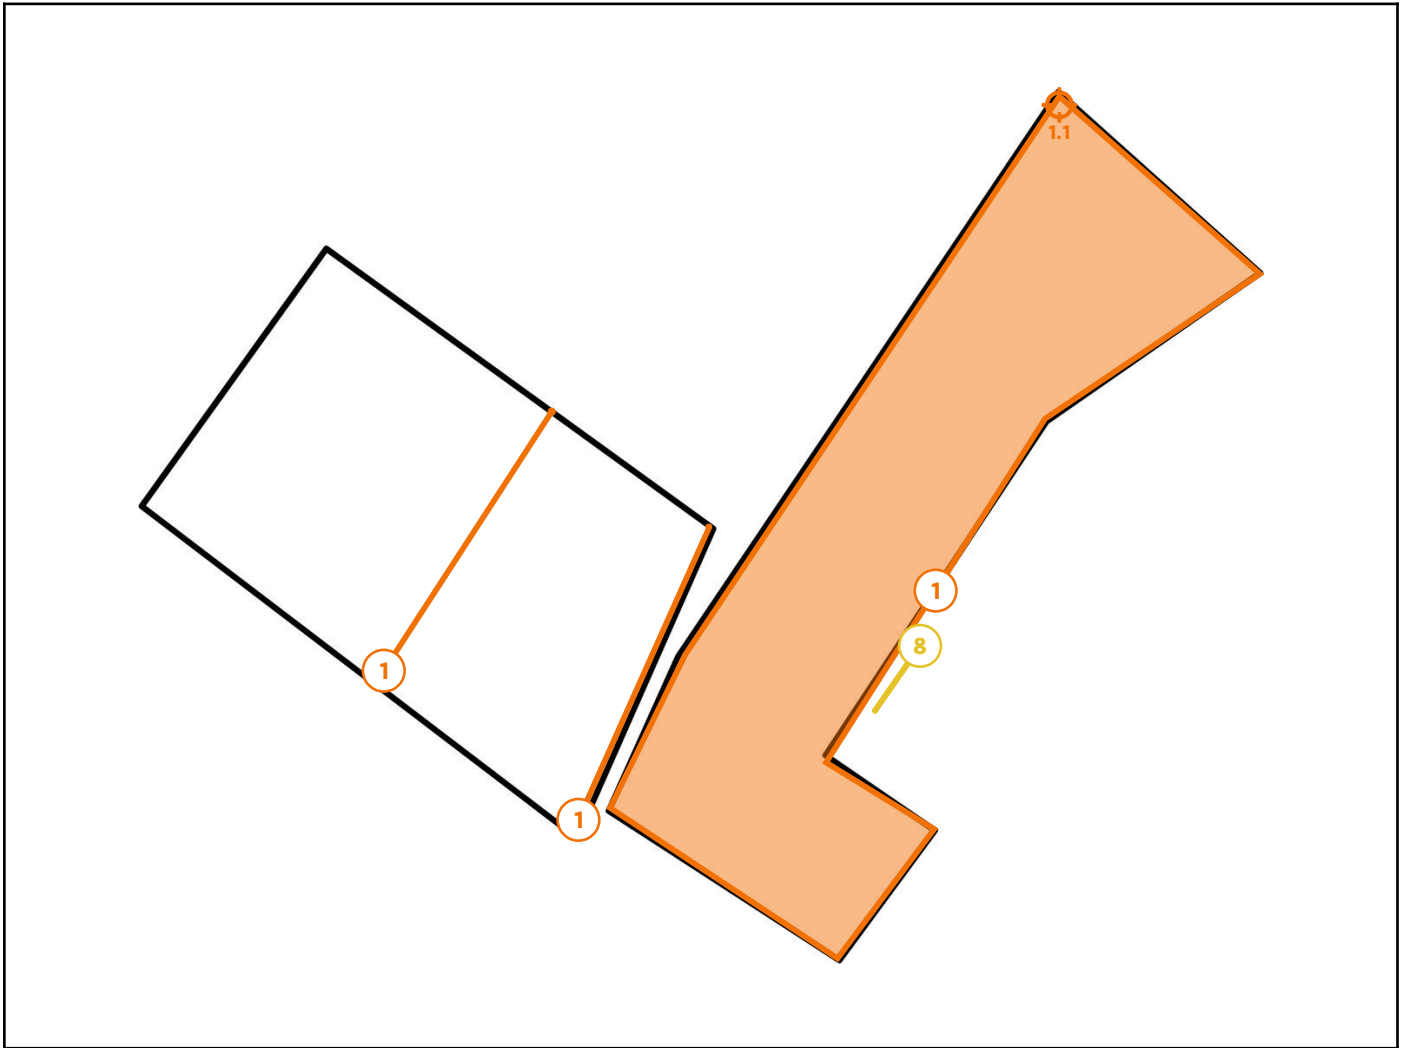
## Plan 3.1: Overkapping plan

Beschrijving	Type	Actie
1. Golfplaten overkapping	Asbestmateriaal	Verwijderen
1.1 Code: ST 5	Puntmonster	-
8. Gevelbekleding duivenkot + deur overkapping	Asbestmateriaal	Zorgvuldig beheren

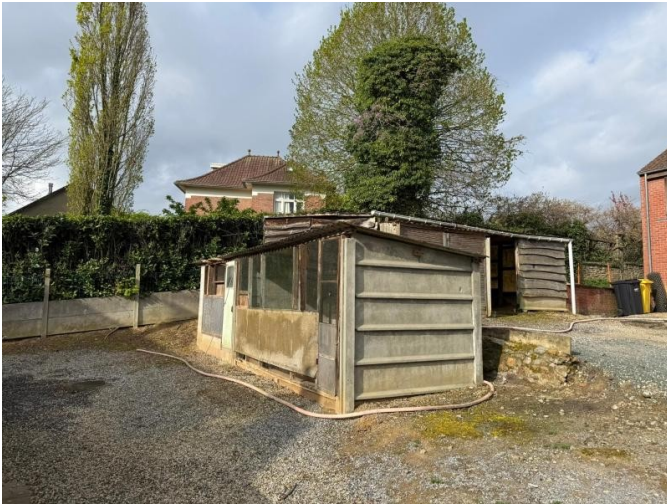
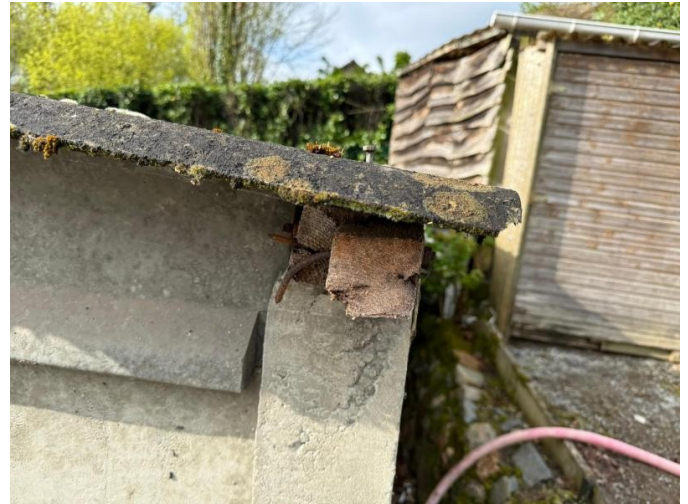
Eindbeoordeling materiaalrisico	Verhoogd materiaalrisico en/of verhoogde kans op vezelvrijgave
---------------------------------	--

Gebondenheid	Categorie 1: hechtgebonden in oorsprong
Asbestsoort (vezeltype)	Alleen chrysotiel aanwezig
Asbestconcentratie	Laag (< 50%)
Afschermingsgraad van het gehele materiaal	Geheel of deels vrij aan de buitenlucht, maar geen contact met binnenlucht
Toestand van het materiaal	Matig beschadigd, matig verweerd

#	Type	Referentie	Resultaat
1.1	Puntmonster	ST 5	Chrysotiel

<b>Beschrijving</b>	Golfplaten overkapping
<b>Omgeving</b>	Buiten
<b>Primaire drager</b>	Schuin dak
<b>Asbestmateriaal</b>	Dak- en gevelbekleding - Golfplaat
<b>Bindmiddel van asbestmateriaal</b>	Cement
<b>Gebondenheid op basis van bindmiddel</b>	Hecht
<b>Hoeveelheid (oppervlakte - aantal)</b>	<ul style="list-style-type: none"><li>• 25,00 m<sup>2</sup> - 1 stuk</li><li>• 10,00 m<sup>2</sup> - 1 stuk</li><li>• 8,00 m<sup>2</sup> - 1 stuk</li></ul>
<b>Totale oppervlakte</b>	43,00 m <sup>2</sup>
<b>Eenvoudig bereikbaar</b>	Ja
<b>Bevestigingswijze</b>	<ul style="list-style-type: none"><li>• Geschroefd</li></ul>
<b>Identificatiemethode</b>	Een monstername door de asbestdeskundige met laboanalyse door een asbestlabo.
<b>Destructieve handeling voor identificatie</b>	Nee
<b>Opmerking</b>	De golfplaten zijn zowel als dakbedekking als wandbedekking gebuikt.

Het asbestmateriaal valt onder de mijlpaal van 2034.

Verwijderen

- Zorg voor een veilig beheer. Vermijd het beschadigen van het asbestmateriaal. Controleer de toestand jaarlijks op wijzigingen.
- Verwijder dit asbestmateriaal zo snel mogelijk. Volg de toestand goed op.
- Hemelwater dat afspoelt van asbestcement daken of gevels kan asbestdeeltjes bevatten. Gebruik het enkel voor gesloten circuits (bv. spoelen toiletten). Reinig na het vervangen van het dak of de gevel de dakgoten en regenwaterput of -ton om asbesthoudend sediment of slib te verwijderen

- Eenvoudige handelingen: mag via doe-het-zelf of door werknemer(s) met opleidingsattest eenvoudige handelingen  
De aangetroffen asbesttoepassing is hechtgebonden en mag verwijderd worden via eenvoudige handelingen door een doe-het-zelver of een werknemer met een attest.  
1. Wettelijk kader waar eerst informatie moet worden opgedaan:  
Verwijdering moet gebeuren volgens: [www.asbestinfo.be](http://www.asbestinfo.be) (OVAM) / Codex welzijn op het werk, boek VI, titel 3

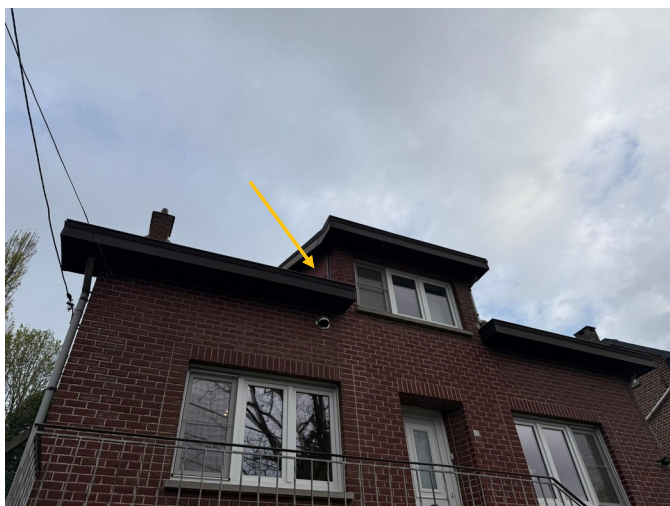
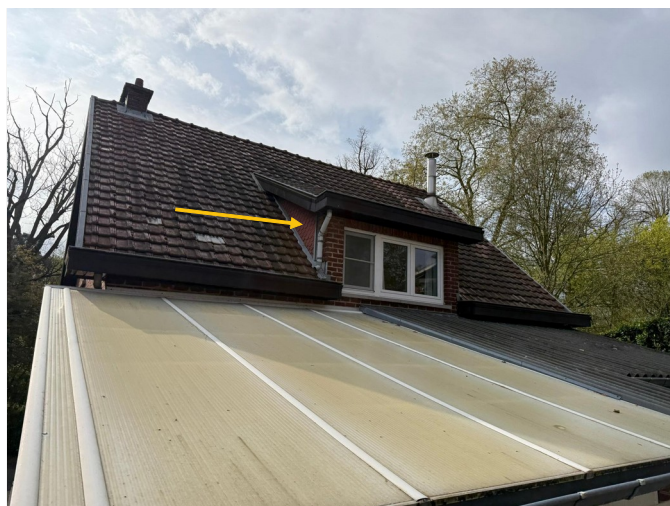
Eindbeoordeling materiaalrisico	Laag materiaalrisico en/of verlaagde kans op vezelvrijgave
---------------------------------	--

Gebondenheid	Categorie 1: hechtgebonden in oorsprong
Asbestsoort (vezeltype)	Crocidoliet aanwezig
Asbestconcentratie	Laag (< 50%)
Afschermingsgraad van het gehele materiaal	Geheel of deels vrij aan de buitenlucht, maar geen contact met binnenlucht
Toestand van het materiaal	Licht beschadigd, licht verweerd. Intacte calciumsilicaatplaat of materiaal met categorie 3-gebondenheid

Beschrijving	Leien gevel dakkappellen
Omgeving	Buiten
Primaire drager	Wand buitenschil
Asbestmateriaal	Dak- en gevelbekleding - Lei, shingle
Bindmiddel van asbestmateriaal	Cement
Gebondenheid op basis van bindmiddel	Hecht
Hoeveelheid (oppervlakte - aantal)	<ul style="list-style-type: none"><li>• 15,00 m<sup>2</sup> - 1 stuk</li></ul>
Totale oppervlakte	15,00 m <sup>2</sup>
Eenvoudig bereikbaar	Ja
Bevestigingswijze	<ul style="list-style-type: none"><li>• Geklemd</li></ul>
Identificatiemethode	<p>De asbestdeskundige beoordeelt het materiaal als asbestverdacht en dus asbesthoudend, en dit zonder monstername.</p> <p>Motivatie: Er is een onderzoeksbeperring die monstername verhindert; De ruimte of het materiaal bevindt zich hoger dan 3,5 meter vanaf een vaste ondergrond.</p>
Destructieve handeling voor identificatie	Nee

Het asbestmateriaal valt onder de mijlpaal van 2034.

Verwijderen

- Zorg voor een veilig beheer. Vermijd het beschadigen van het asbestmateriaal. Controleer de toestand jaarlijks op wijzigingen.
- Hemelwater dat afspoelt van asbestcement daken of gevels kan asbestdeeltjes bevatten. Gebruik het enkel voor gesloten circuits (bv. spoelen toiletten). Reinig na het vervangen van het dak of de gevel de dakgoten en regenwaterput of -ton om asbesthoudend sediment of slib te verwijderen
- Voer bijkomende staalname(s) uit.

- Eenvoudige handelingen: mag via doe-het-zelf of door werknemer(s) met opleidingsattest eenvoudige handelingen  
De aangetroffen asbesttoepassing is hechtgebonden en mag verwijderd worden via eenvoudige handelingen door een doe-het-zelver of een werknemer met een attest.  
1. Wettelijk kader waar eerst informatie moet worden opgedaan:  
Verwijdering moet gebeuren volgens: [www.asbestinfo.be](http://www.asbestinfo.be) (OVAM) / Codex welzijn op het werk, boek VI, titel 3

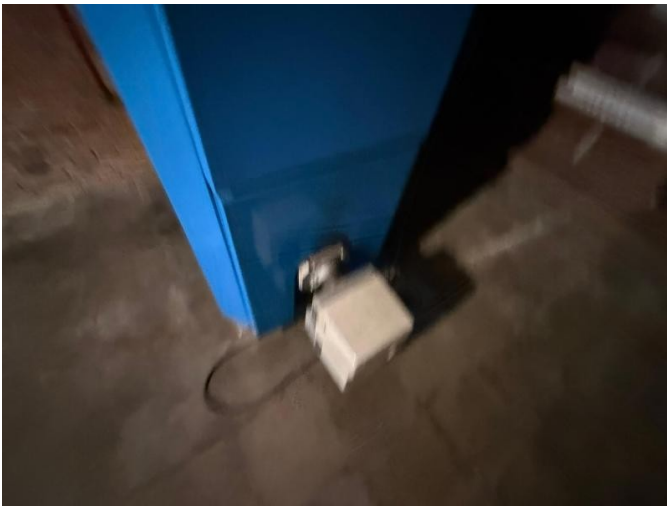
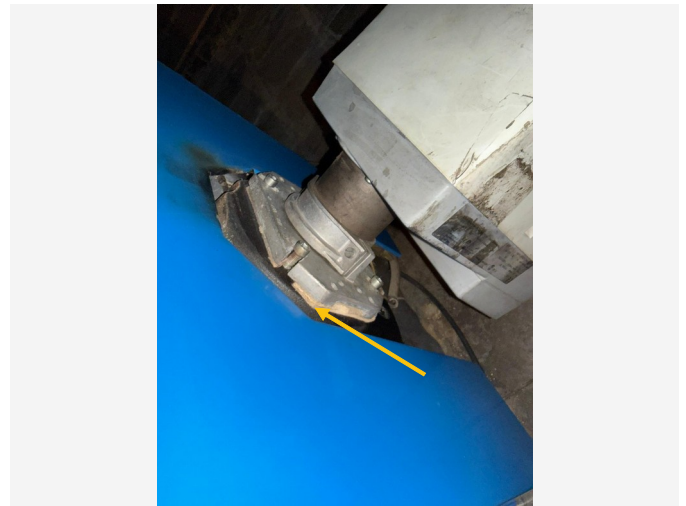
Eindbeoordeling materiaalrisico	Verhoogd materiaalrisico en/of verhoogde kans op vezelvrijgave
---------------------------------	--

Gebondenheid	Categorie 2: niet-hechtgebonden met matrix
Asbestsoort (vezeltype)	Amfibool aanwezig, uitgezonderd crocidoliet
Asbestconcentratie	Hoog ( $\geq 50\%$ )
Afschermingsgraad van het gehele materiaal	Geheel of deels vrij aan de binnenlucht, maar geen contact met binnenluchtstromen
Toestand van het materiaal	Licht beschadigd, licht verweerd. Intacte calciumsilicaatplaat of materiaal met categorie 3-gebondenheid

#	Type	Referentie	Resultaat
3.1	Puntmonster	ST 3	Amosiet

<b>Beschrijving</b>	Pakking CV
<b>Omgeving</b>	Binnen
<b>Primaire drager</b>	HVAC infrastructuur en uitrusting
<b>Asbestmateriaal</b>	Pakking, dichting
<b>Bindmiddel van asbestmateriaal</b>	Karton - papier - viltachtig
<b>Gebondenheid op basis van bindmiddel</b>	Niet-hechtgebonden
<b>Hoeveelheid (gewicht - aantal)</b>	<ul style="list-style-type: none"><li>• 5,00 kg - 1 stuk</li></ul>
<b>Totaal gewicht</b>	5,00 kg
<b>Eenvoudig bereikbaar</b>	Ja
<b>Bevestigingswijze</b>	<ul style="list-style-type: none"><li>• Geklemd</li></ul>
<b>Identificatiemethode</b>	Een monstername door de asbestdeskundige met laboanalyse door een asbestlabo.
<b>Destructieve handeling voor identificatie</b>	Nee

Het asbestmateriaal valt onder de mijlpaal van 2034.

Verwijderen

- Zorg voor een veilig beheer. Vermijd het beschadigen van het asbestmateriaal. Controleer de toestand jaarlijks op wijzigingen.

- Eenvoudige handelingen: mag via doe-het-zelf of door werknemer(s) met opleidingsattest eenvoudige handelingen  
Wettelijk gezien mag u als particulier of zelfstandige zelf volgende asbestmaterialen verwijderen, ongeacht of ze zich binnen of buiten bevinden:

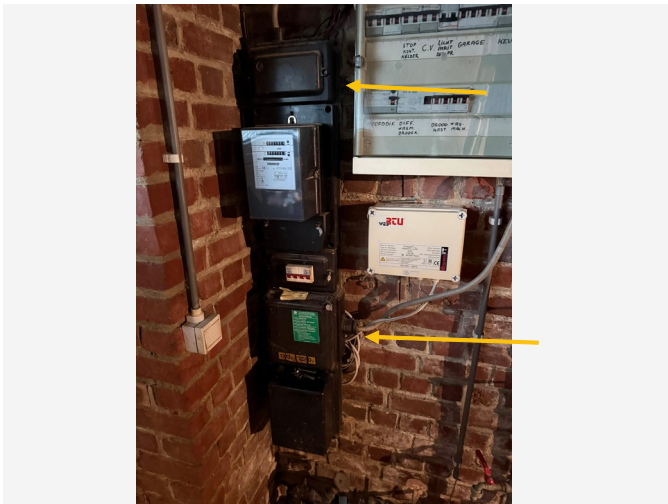
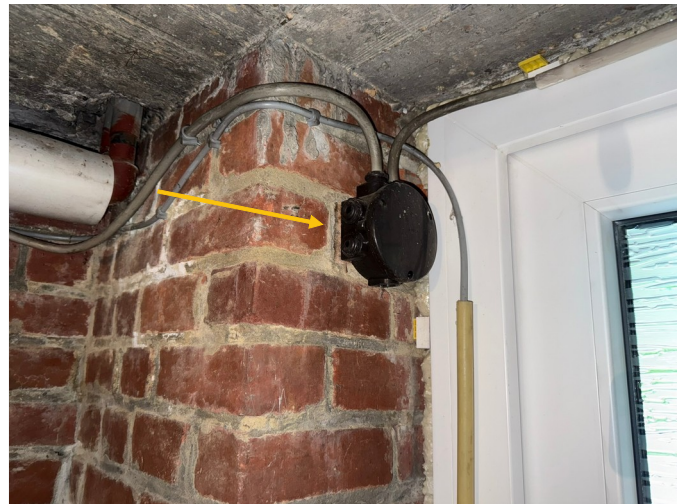
Eindbeoordeling materiaalrisico	Laag materiaalrisico en/of verlaagde kans op vezelvrijgave
---------------------------------	--

Gebondenheid	Categorie 1: hechtgebonden in oorsprong
Asbestsoort (vezeltype)	Crocidoliet aanwezig
Asbestconcentratie	Laag (< 50%)
Afschermingsgraad van het gehele materiaal	Geheel of deels vrij aan de binnenlucht, maar geen contact met binnenluchtstromen
Toestand van het materiaal	Onbeschadigd, niet verweerd

Beschrijving	Bakeliete elektrische infrastructuur
Omgeving	Binnen
Primaire drager	Communicatie en elektrische infrastructuur en uitrusting
Asbestmateriaal	Plaat, paneel, tablet - Type Bakeliet
Bindmiddel van asbestmateriaal	Kunststof of -hars
Gebondenheid op basis van bindmiddel	Hecht
Hoeveelheid (oppervlakte - dikte - aantal)	<ul style="list-style-type: none"><li>0,01 m<sup>2</sup> - 1,00 cm - 3 stuks</li></ul>
Totaal volume	< 0,001 m <sup>3</sup>
Eenvoudig bereikbaar	Ja
Bevestigingswijze	<ul style="list-style-type: none"><li>Geschroefd</li></ul>
Identificatiemethode	<p>De asbestdeskundige beoordeelt het materiaal als asbestverdacht en dus asbesthoudend, en dit zonder monstername.</p> <p>Motivatie: De monstername brengt andere schade aan dan schade die inherent is aan de monstername.</p>
Destructieve handeling voor identificatie	Nee

Het asbestmateriaal valt onder de mijlpaal van 2040.

Zorgvuldig beheren

- Zorg voor een veilig beheer. Vermijd het beschadigen van het asbestmateriaal. Controleer de toestand jaarlijks op wijzigingen.
- Voer bijkomende staalname(s) uit.

- Eenvoudige handelingen: mag via doe-het-zelf of door werknemer(s) met opleidingsattest eenvoudige handelingen  
De aangetroffen asbesttoepassing is hechtgebonden en mag verwijderd worden via eenvoudige handelingen door een doe-het-zelver of een werknemer met een attest.
  1. Wettelijk kader waar eerst informatie moet worden opgedaan:  
Verwijdering moet gebeuren volgens: [www.asbestinfo.be](http://www.asbestinfo.be) (OVAM) / Codex welzijn op het werk, boek VI, titel 3
  2. Verwijderingsmethode:  
Maak het materiaal licht vochtig

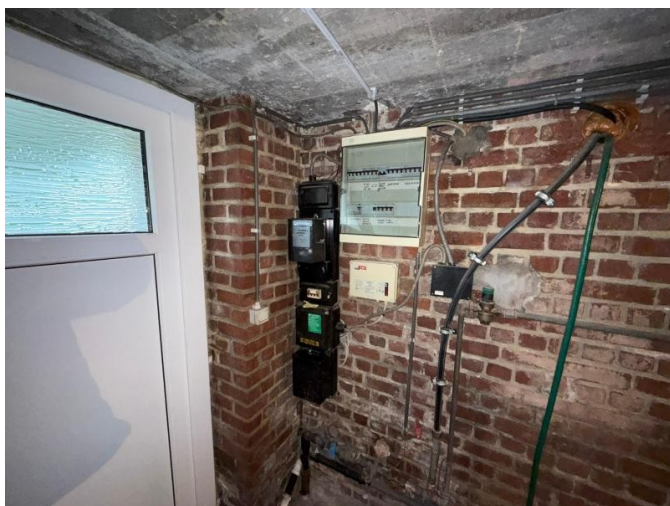
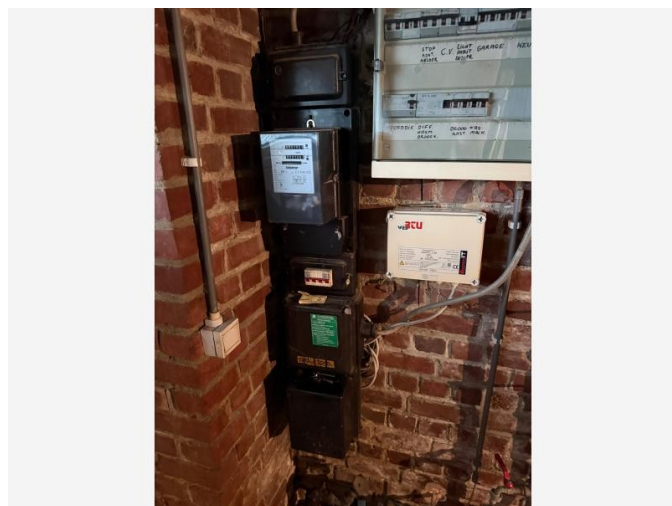
Eindbeoordeling materiaalrisico	Laag materiaalrisico en/of verlaagde kans op vezelvrijgave
---------------------------------	--

Gebondenheid	Categorie 1: hechtgebonden in oorsprong
Asbestsoort (vezeltype)	Crocidoliet aanwezig
Asbestconcentratie	Laag (< 50%)
Afschermingsgraad van het gehele materiaal	Geheel of deels vrij aan de binnenlucht, maar geen contact met binnenluchtstromen
Toestand van het materiaal	Onbeschadigd, niet verweerd

Beschrijving	Bakeliet energiemeter
Omgeving	Binnen
Primaire drager	Communicatie en elektrische infrastructuur en uitrusting
Asbestmateriaal	Plaat, paneel, tablet - Type Bakeliet
Bindmiddel van asbestmateriaal	Kunststof of -hars
Gebondenheid op basis van bindmiddel	Hecht
Hoeveelheid (oppervlakte - dikte - aantal)	<ul style="list-style-type: none"> <li>• 0,02 m<sup>2</sup> - 1,00 cm - 1 stuk</li> </ul>
Totaal volume	< 0,001 m <sup>3</sup>
Eenvoudig bereikbaar	Ja
Bevestigingswijze	<ul style="list-style-type: none"> <li>• Geschroefd</li> </ul>
Identificatiemethode	<p>De asbestdeskundige beoordeelt het materiaal als asbestverdacht en dus asbesthoudend, en dit zonder monstername.</p> <p>Motivatie: De materialen behoren niet toe aan de eigenaar voor wie de asbestdeskundige de asbestinventaris uitvoert.</p>
Destructieve handeling voor identificatie	Nee
Opmerking	<p>Deze oppervlakte werd niet gemeten, maar geschat op basis van een benadering van de aanwezige tellerkast. Deze schatting mag niet worden gebruikt als maatstaf voor heffingen. Als deskundigen hebben wij vastgesteld dat het materiaal daadwerkelijk bakeliet betreft en geen harde pvc. Bakeliet wordt door ons beschouwd als een asbestverdachte toepassing, aangezien het in veel gevallen asbesthoudend is. We hebben geen staalname uitgevoerd om de functionaliteit van de tellerkast niet in gevaar te brengen en het is eigendom van de nutsvoorzieningsmaatschappij.</p>

Het asbestmateriaal valt onder de mijlpaal van 2040.

Zorgvuldig beheren

- Zorg voor een veilig beheer. Vermijd het beschadigen van het asbestmateriaal. Controleer de toestand jaarlijks op wijzigingen.
- Voer bijkomende staalname(s) uit.

- Eenvoudige handelingen: mag via doe-het-zelf of door werknemer(s) met opleidingsattest eenvoudige handelingen  
Deze toepassing mag volgens de huidige wetgeving worden verwijderd via eenvoudige handelingen. Aangezien deze toepassing echter eigendom is van de nutsvoorzieningsmaatschappij, mag deze uitsluitend worden verwijderd door hen of door een door hen aangestelde onderaannemer die beschikt over de nodige attesten en opleidingen. Daarom wordt hier verwezen naar de methode van een erkende verwijderaar, maar in feite dient dit via de nutsvoorzieningsmaatschappij te verlopen.

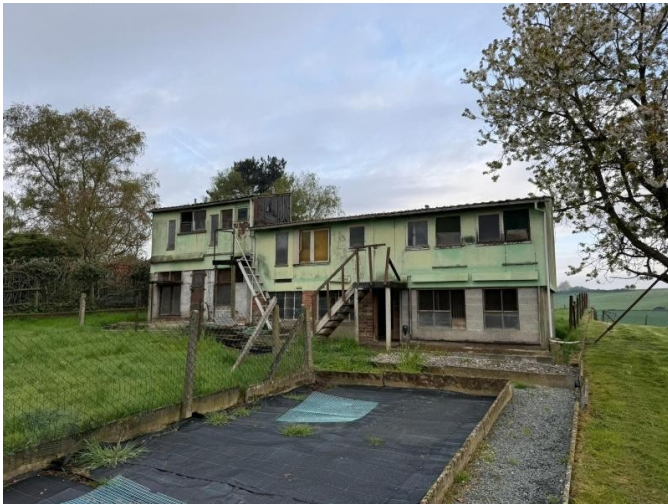
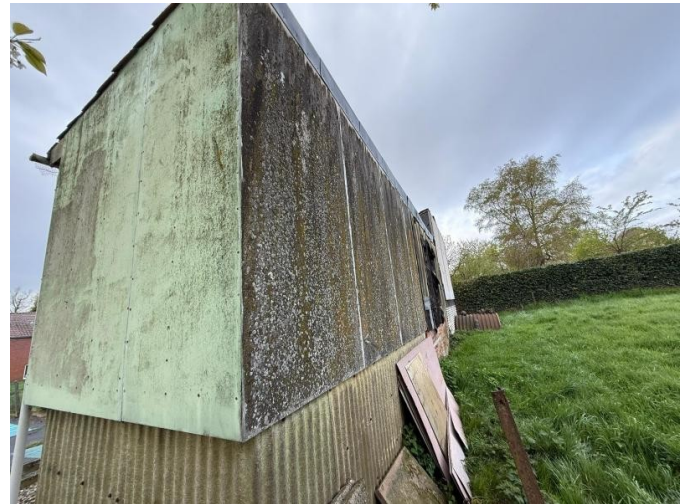
# Fiche 8: Gevelbekleding duivenkot + deur overkapping

Beschrijving	Gevelbekleding duivenkot + deur overkapping
Omgeving	Buiten
Primaire drager	Wand buitenschil
Asbestmateriaal	Plaat, paneel, tablet - Type Menuiserie
Bindmiddel van asbestmateriaal	Cement
Gebondenheid op basis van bindmiddel	Hecht
Hoeveelheid (oppervlakte - dikte - aantal)	<ul style="list-style-type: none"><li>• 70,00 m<sup>2</sup> - 1,00 cm - 1 stuk</li></ul>
Totaal volume	0,70 m <sup>3</sup>
Eenvoudig bereikbaar	Ja
Bevestigingswijze	<ul style="list-style-type: none"><li>• Geschroefd</li></ul>
Identificatiemethode	<p>De asbestdeskundige beoordeelt het materiaal als asbestverdacht en dus asbesthoudend, en dit zonder monsternamen.</p> <p>Motivatie: De opdrachtgever weigert om het materiaal te laten bemonsteren.</p>
Destructieve handeling voor identificatie	Nee
Opmerking	De eigenaar wou geen staalname omdat hij al een offerte heeft ontvangen voor het afbreken van dit gebouw. Dit gebouw wordt snel (+/- 2 weken) afgebroken.

Maak het materiaal licht vochtig
