Asbestinventarisatetest

Roelandsheide 47, 3080 Tervuren

Attestnummer : 20260430-000315.000

Uitgegeven op : 30.04.2026

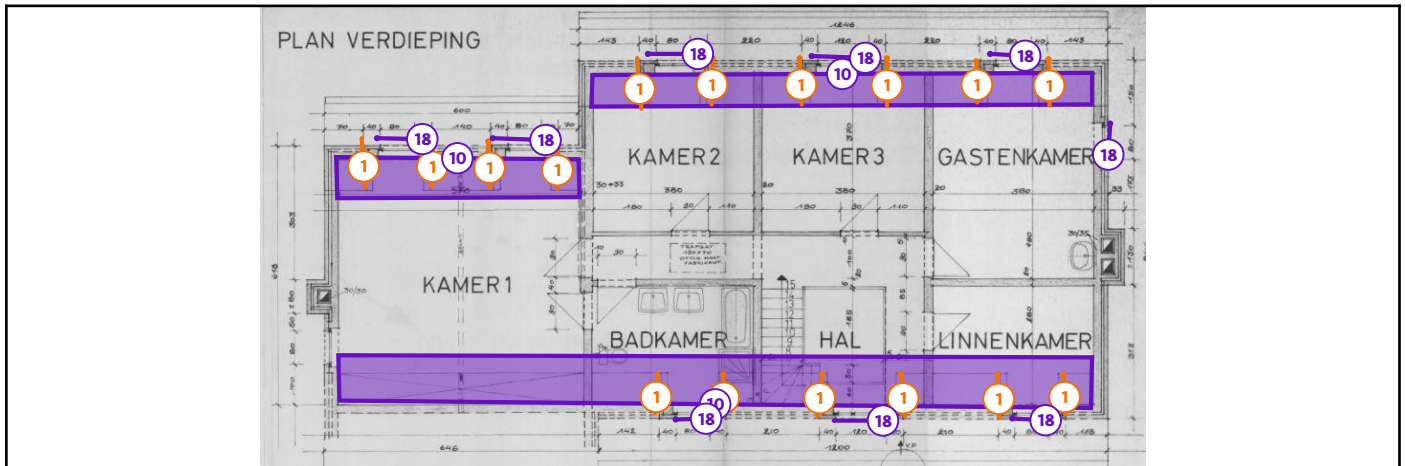
Plan 1.5: Grondplan 1e verdiep

Beschrijving	Type	Actie
1. Leien aan de zijkanten van de dakkapellen	Asbestmateriaal	Verwijderen
10. De schuine kanten onder het dak op het verdiep.	Advies	-
18. Mastieken in de gevels en het schrijnwerk	Overige ruimte of materiaal	-

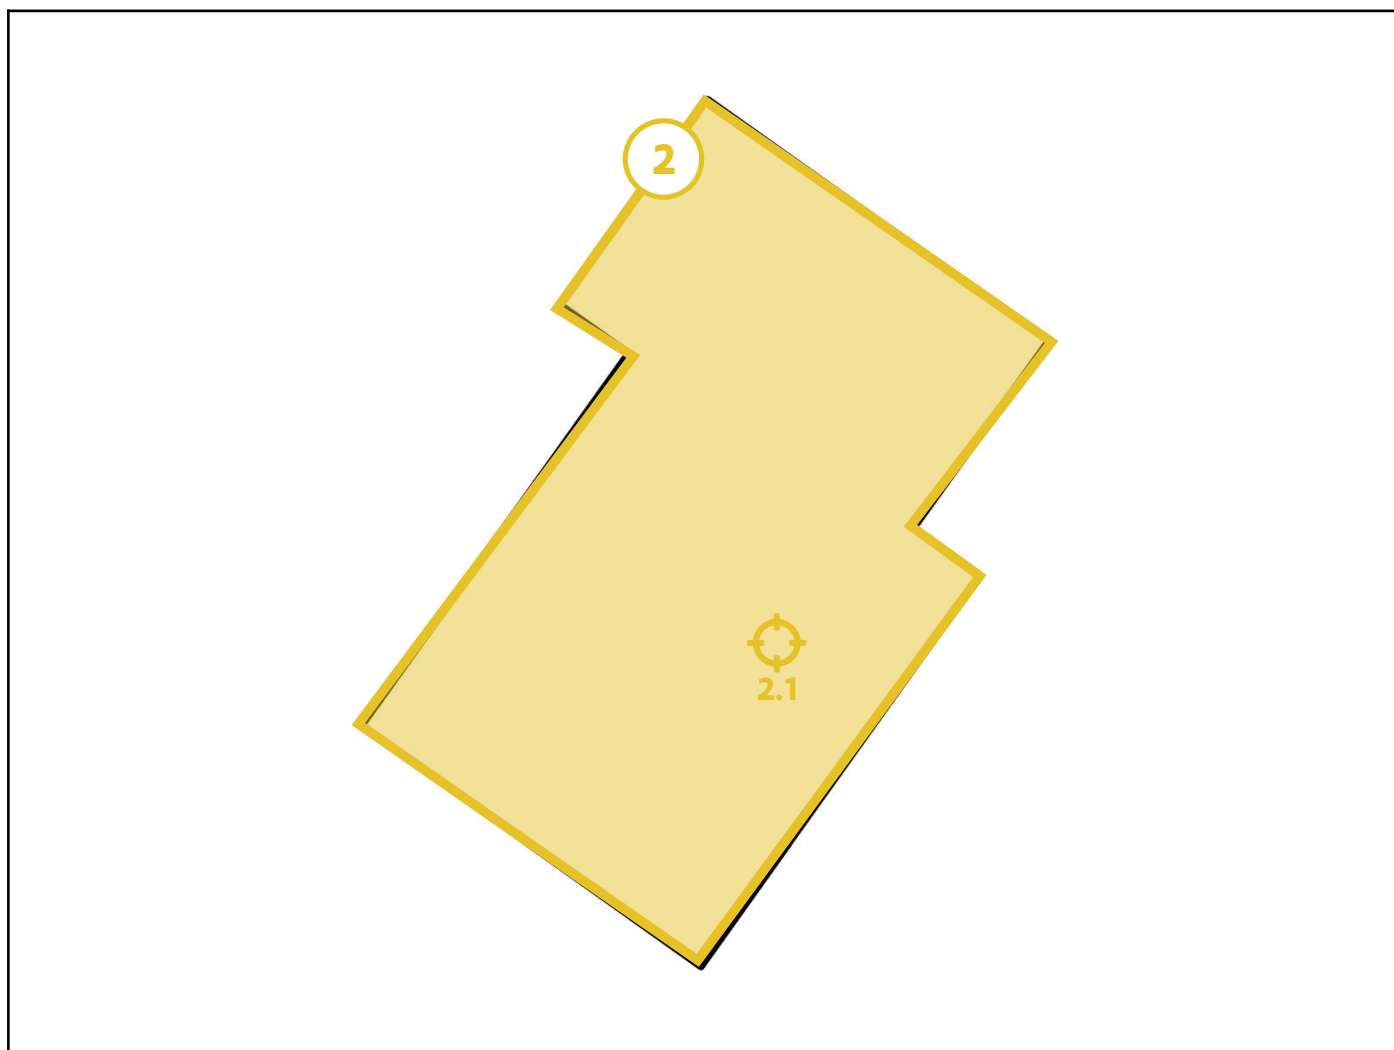
Plan 1.8: Plan dak

Beschrijving	Type	Actie
2. Het onderdak	Asbestmateriaal	Zorgvuldig beheren
2.1 Code: id3/2026/A31	Puntmonster	-

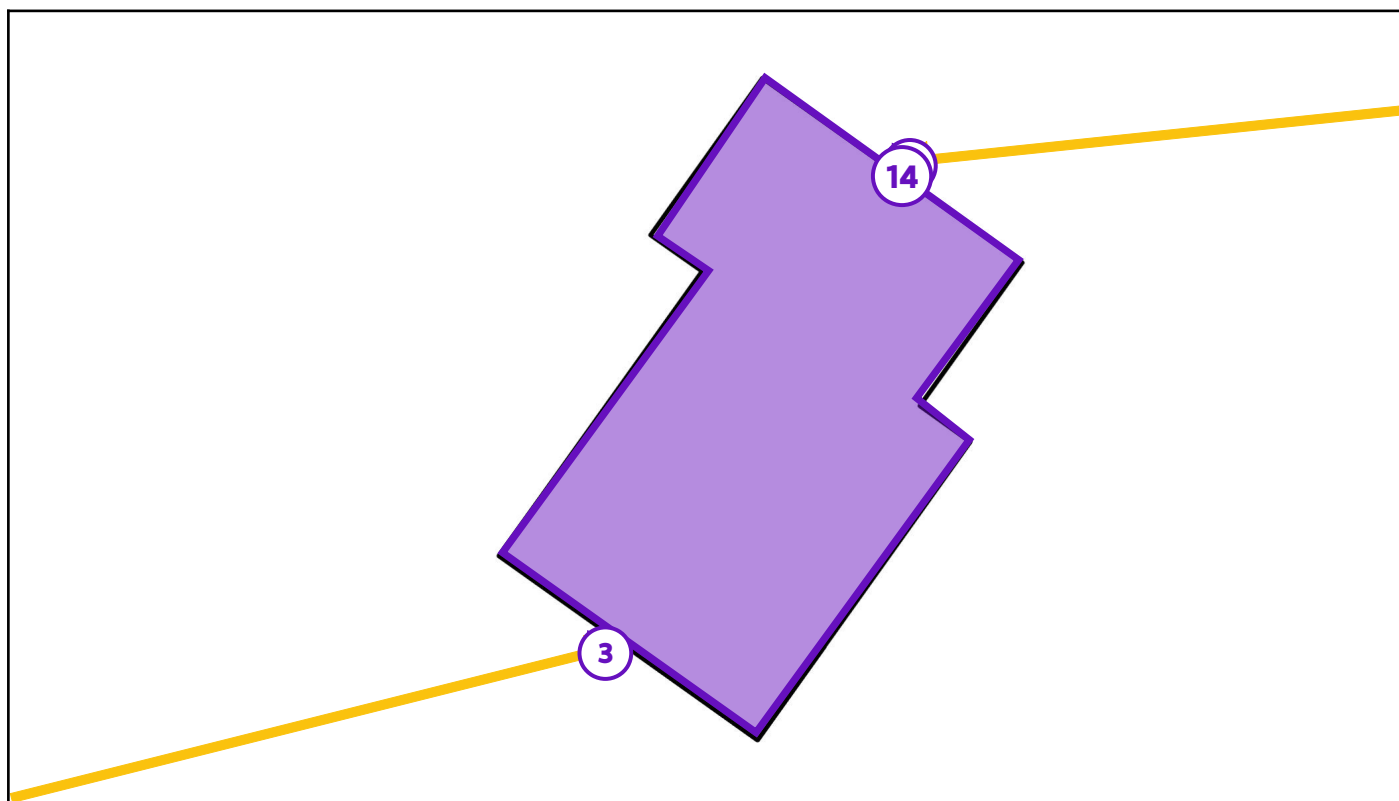
Plan 1.9: Plan dak

Beschrijving	Type	Actie
3. De schouwen	Beperking	-
14. De dakbedekking van het woonhuis	Overige ruimte of materiaal	-

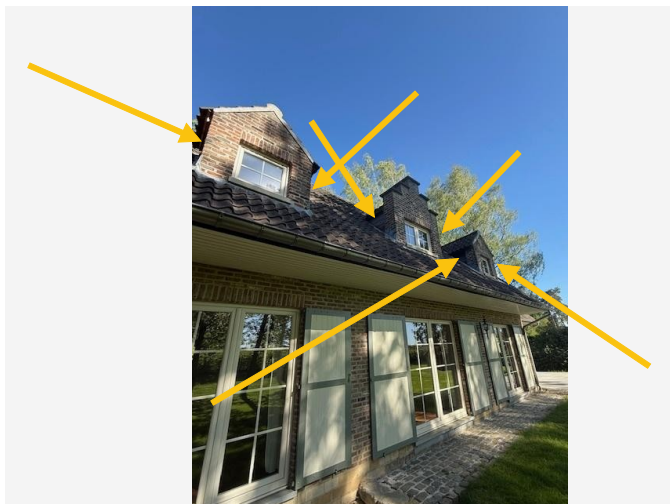
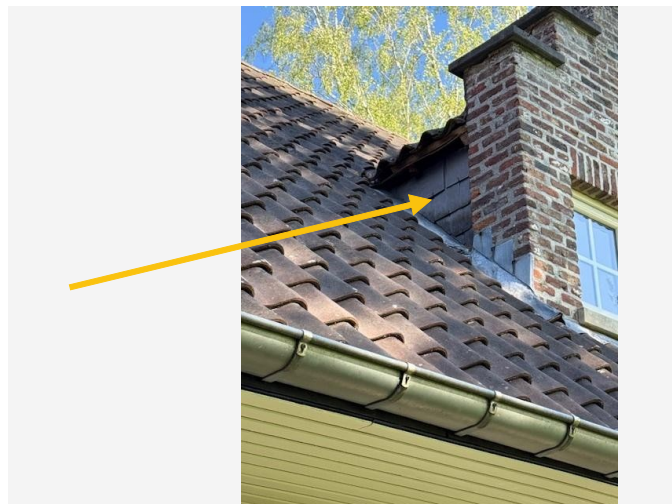
Het asbestmateriaal valt onder de mijlpaal van 2034.

Verwijderen

Eindbeoordeling materiaalrisico	Laag materiaalrisico en/of verlaagde kans op vezelvrijgave
---------------------------------	--

Gebondenheid	Categorie 1: hechtgebonden in oorsprong
Asbestsoort (vezeltype)	Crocidoliet aanwezig
Asbestconcentratie	Laag (< 50%)
Afschermingsgraad van het gehele materiaal	Geheel of deels vrij aan de buitenlucht, maar geen contact met binnenlucht
Toestand van het materiaal	Licht beschadigd, licht verweerd. Intacte calciumsilicaatplaat of materiaal met categorie 3-gebondenheid

Beschrijving	Leien aan de zijkanten van de dakkapellen
Omgeving	Buiten
Primaire drager	Schuin dak
Asbestmateriaal	Dak- en gevelbekleding - Lei, shingle
Bindmiddel van asbestmateriaal	Cement
Gebondenheid op basis van bindmiddel	Hecht
Hoeveelheid (oppervlakte - aantal)	<ul style="list-style-type: none">• 8,00 m² - 1 stuk
Totale oppervlakte	8,00 m ²
Eenvoudig bereikbaar	Ja
Bevestigingswijze	<ul style="list-style-type: none">• Genageld, geniet
Identificatiemethode	<p>De asbestdeskundige beoordeelt het materiaal als asbestverdacht en dus asbesthoudend, en dit zonder monstername.</p> <p>Motivatie: Er is een onderzoeksbeperking die monstername verhindert; De ruimte of het materiaal bevindt zich hoger dan 3,5 meter vanaf een vaste ondergrond.</p>
Destructieve handeling voor identificatie	Nee
Opmerking	De opgegeven hoeveelheid is bij benadering.

- Hemelwater dat afspoelt van asbestcement daken of gevels kan asbestdeeltjes bevatten. Gebruik het enkel voor gesloten circuits (bv. spoelen toiletten). Reinig na het vervangen van het dak of de gevel de dakgoten en regenwaterput of -ton om asbesthoudend sediment of slib te verwijderen

- Eenvoudige handelingen: mag via doe-het-zelf of door werknemer(s) met opleidingsattest eenvoudige handelingen
Deze toepassing mag zelf verwijderd worden of door werknemers met een opleidingsattest eenvoudige handelingen omdat dit een hechtgebonden toepassing betreft. Je moet jezelf voorzien van de minimum aan persoonlijke beschermingsmiddelen zoals een wegwercoverall type 5/6, een FFP3 Stofmasker, wegwerphandschoenen en afwasbaar schoeisel of schoenvertrekken. Bevochtig de leien lichtjes alvorens deze los te maken en te verwijderen en probeer deze niet te breken. Niet in zagen of slijpen! De leien per 10-15 stuks dubbel verpakken in dikke gelabelde folie (dichttappen) en binnen brengen bij een erkend asbestinzamelaar of bij het containerpark. De pbm's ook dubbel verpakken in afgesloten plasticzak en deze met de asbestcementen leien mee binnen brengen als asbestafval bij de erkende asbestinzamelaar. Zie site OVAM voor de vigerende wetgeving.

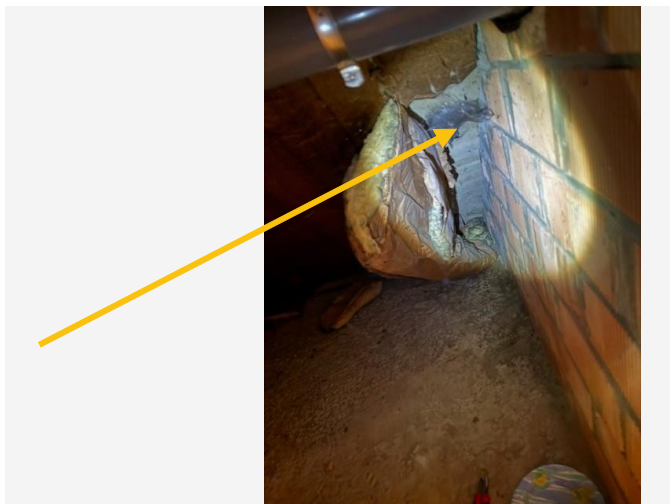
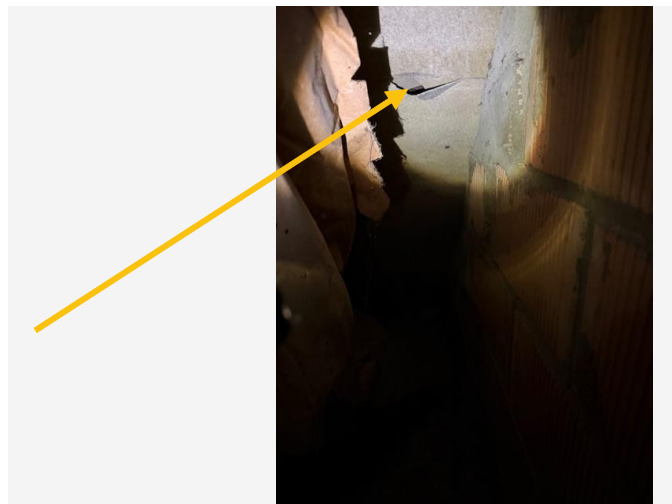
Het asbestmateriaal valt onder de mijlpaal van 2040.

Zorgvuldig beheren

Eindbeoordeling materiaalrisico	Laag materiaalrisico en/of verlaagde kans op vezelvrijgave
---------------------------------	--

Gebondenheid	Categorie 1: hechtgebonden in oorsprong
Asbestsoort (vezeltype)	Alleen chrysotiel aanwezig
Asbestconcentratie	Laag (< 50%)
Afschermingsgraad van het gehele materiaal	Geheel of deels vrij aan de binnenlucht, maar geen contact met binnenluchtstromen
Toestand van het materiaal	Licht beschadigd, licht verweerd. Intacte calciumsilicaatplaat of materiaal met categorie 3-gebondenheid

#	Type	Referentie	Resultaat
2.1	Puntmonster	id3/2026/A31	Chrysotiel

Beschrijving	Het onderdak
Omgeving	Binnen
Primaire drager	Schuin dak
Asbestmateriaal	Plaat, paneel, tablet - Type Menuiserite
Bindmiddel van asbestmateriaal	Cement
Gebondenheid op basis van bindmiddel	Hecht
Hoeveelheid (oppervlakte - dikte - aantal)	<ul style="list-style-type: none">• 250,00 m² - 0,20 cm - 1 stuk
Totaal volume	0,50 m ³
Eenvoudig bereikbaar	Ja
Bevestigingswijze	<ul style="list-style-type: none">• Genageld, geniet
Identificatiemethode	Een monstername door de asbestdeskundige met laboanalyse door een asbestlabo.
Destructieve handeling voor identificatie	Nee
Opmerking	De opgegeven hoeveelheid is bij benadering.

- Zorg voor een veilig beheer. Vermijd het beschadigen van het asbestmateriaal. Controleer de toestand jaarlijks op wijzigingen.

- Eenvoudige handelingen: mag via doe-het-zelf of door werknemer(s) met opleidingsattest eenvoudige handelingen
Deze toepassing is een hechtgebonden toepassing en mag zelf verwijderd worden of door werknemers met een opleidingsattest eenvoudige handelingen. Men moet wel voorzien zijn van de minimum aan persoonlijke beschermingsmiddelen zoals een FFP3 stofmasker, een wegwerpoverall type 5/6, wegwerphandschoenen en wegwerp schoenvertrekken of afwasbare werkbottines. De asbestplaten licht bevochtigen om asbeststof verspreiding tegen te gaan. Niet zagen of slijpen in de menuiserie platen, zo weinig mogelijk breken! Na het verwijderen de platen dubbel verpakken in dikke, gelabelde plasticfolie en binnen brengen bij een erkend asbestinzamelaar. Na beëindiging van de werken, de PBM's ook dubbel verpakken in gelabelde plasticzakken en mee binnen brengen bij de asbestinzamelaar als asbestafval. Zie site OVAM voor de vigerende wetgeving.

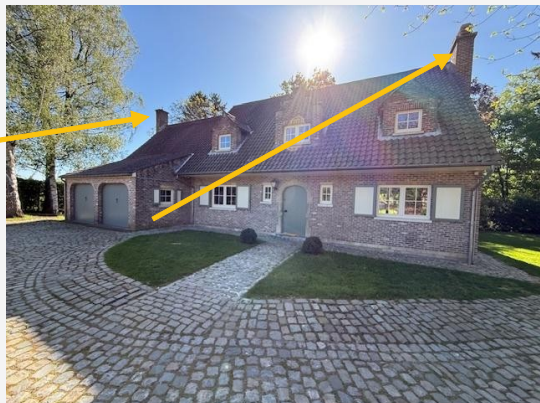
Situeringfoto

Tijdelijke beperking

Reden: Het te onderzoeken materiaal situeert zich hoger dan 3,50 m te rekenen vanaf een veilige ondergrond

Uitleg van de asbestdeskundige: Om reden van de eigen veiligheid te kunnen waarborgen, door de hoogte op meer dan 3,5 meter boven de begane grond, konden de schouwen niet binnenin worden geïnspecteerd op het gebruik van asbesthoudende potten of asbestcementen rookgaskanalen binnenin de schouw.

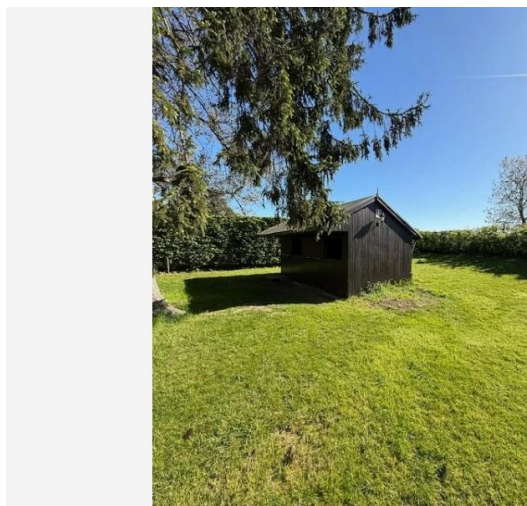
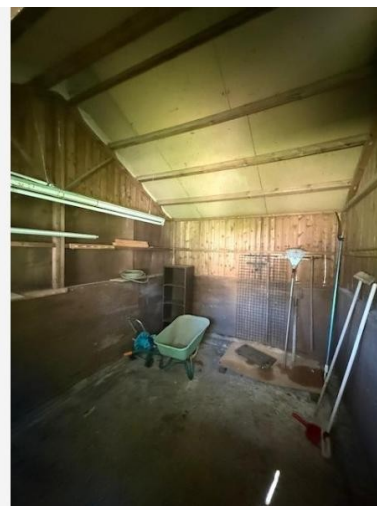
De tuinberging werd geïnspecteerd en er konden geen asbestverdachte materialen worden vastgesteld.

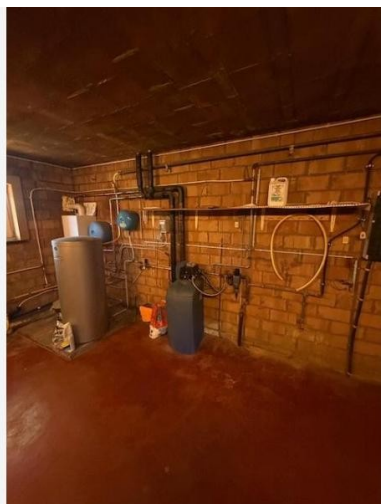
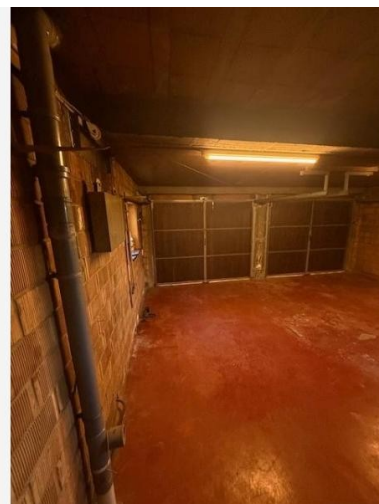
De garage werd geïnspecteerd en er konden visueel geen asbestverdachte materialen worden vastgesteld.

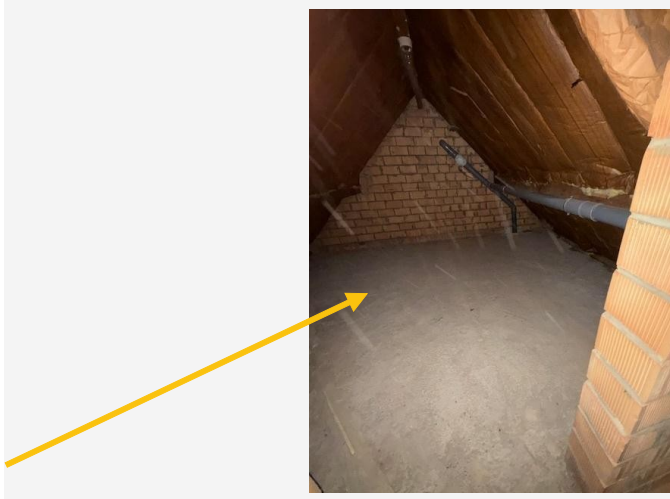
De zolder werd geïnspecteerd en er konden visueel geen asbestverdachte worden vastgesteld.

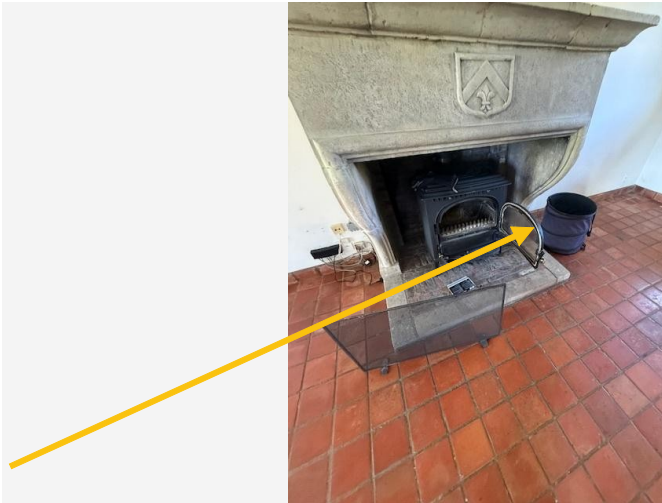
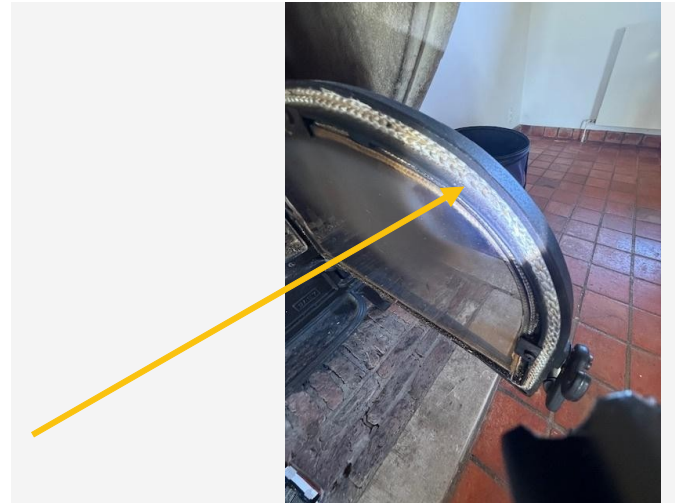
De kachel werd geïnspecteerd op de dichtingskoord. Deze is glanzend van uitzicht en is dus niet asbestverdacht.

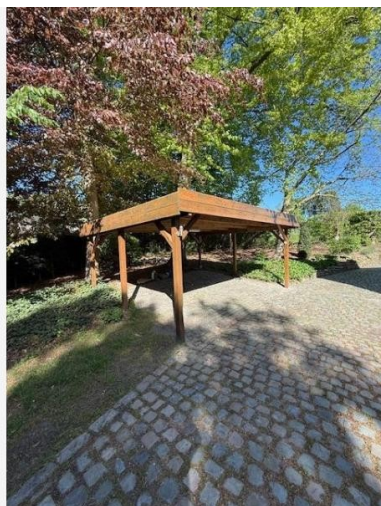
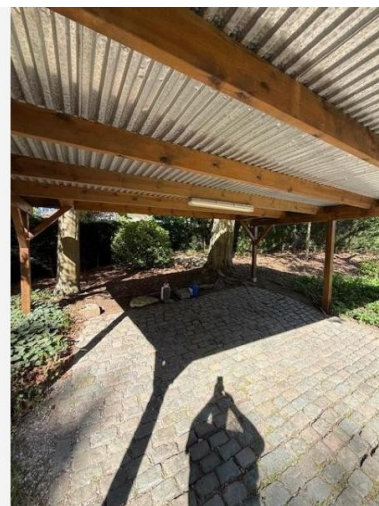
De carport werd geïnspecteerd en er konden geen asbestverdachte materialen worden vastgesteld.

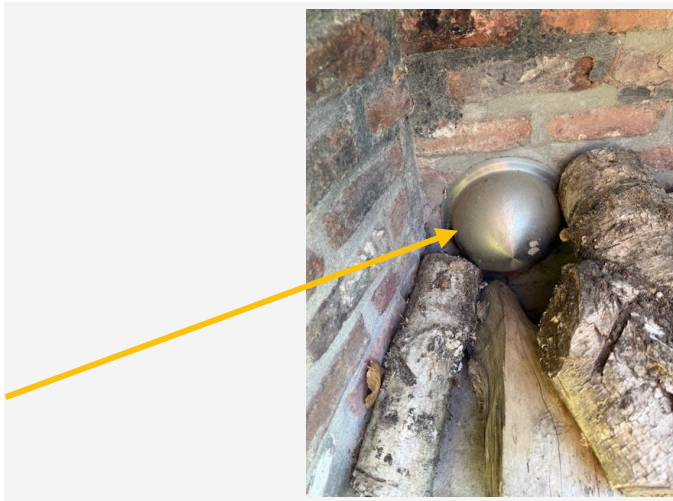
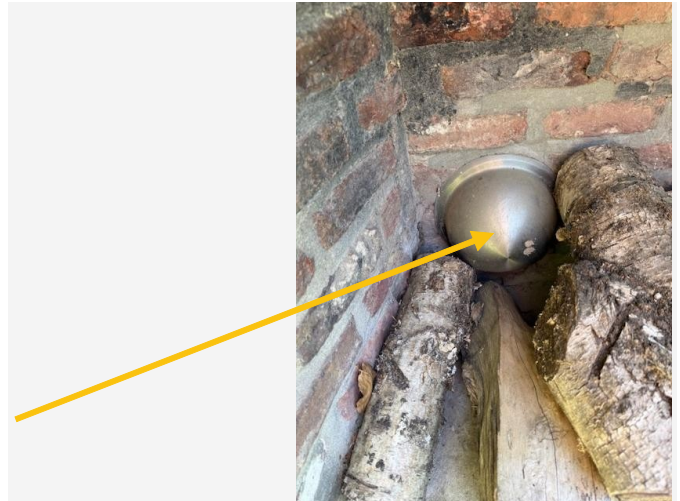
De ene schouw beschikt over een roetluik in metaal en dit is niet asbestverdacht. De andere schouw heeft geen roetluik.

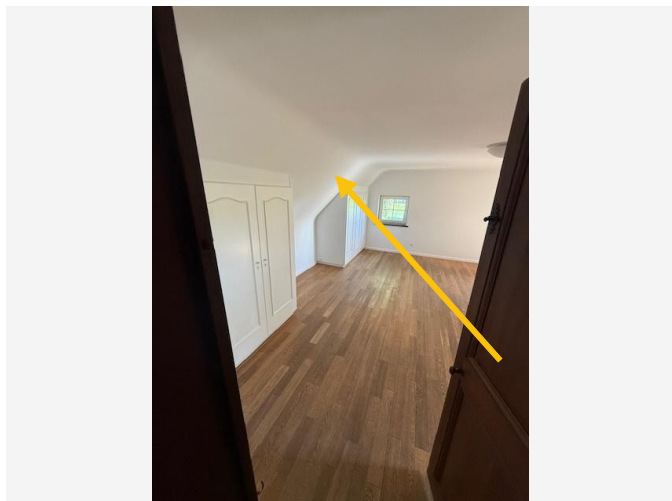
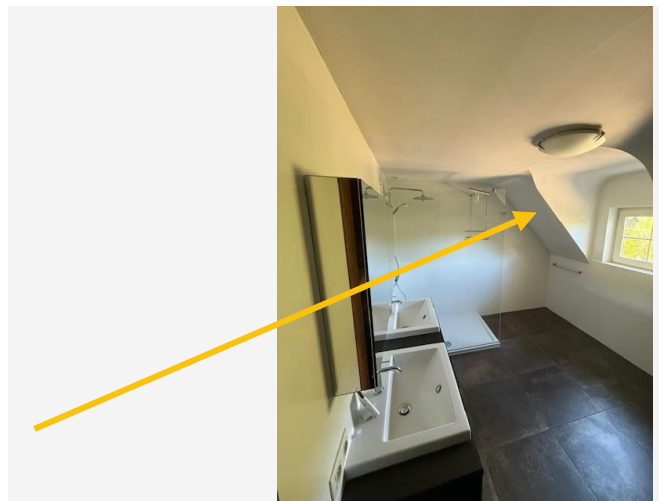
Fiche 10: De schuine kanten onder het dak op het verdiep.

De schuine kanten onder het dak op het verdiep zijn uitgewerkt in gipskartonplaten. Deze zijn niet asbestverdacht. Er konden visueel geen afsmeerlagen worden vastgesteld. Staalname van de afsmeerlagen was niet mogelijk daar het geen destructief onderzoek betreft. Gezien het bouwjaar van de woning adviseer ik wel om bij ingrijpende verbouwingen een staalname van de afsmeerlagen te laten verrichten door een erkend asbestdeskundige, dit om asbesthoudendheid uit te sluiten.

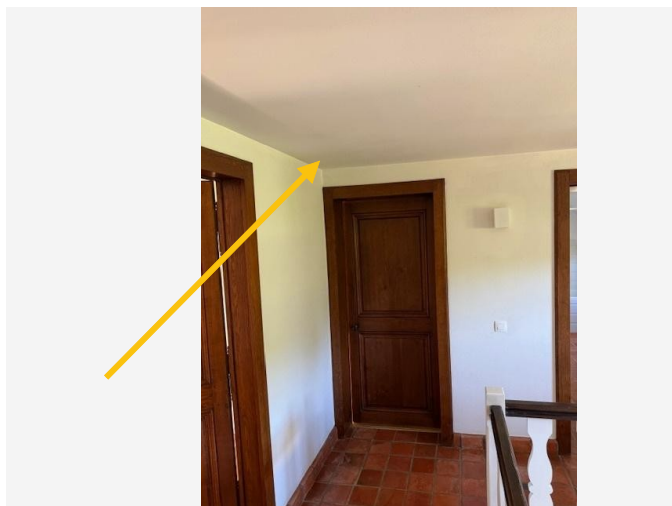
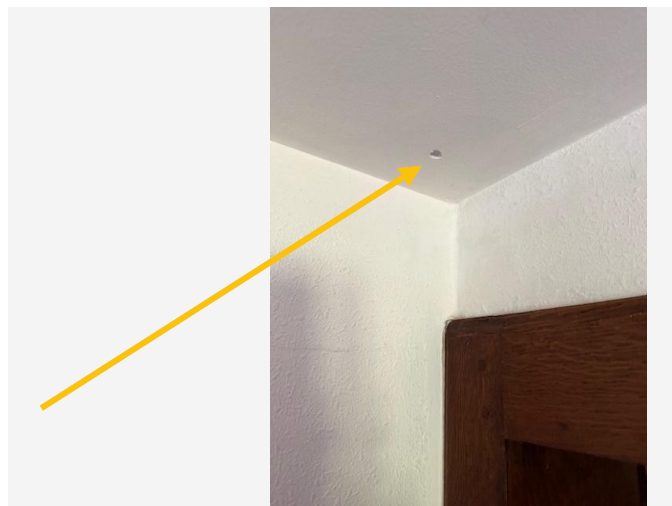
Fiche 11: Pleister plafonds

Geen asbest

#	Type	Referentie	Resultaat
11.1	Mengmonster	id2/2026/A31	Geen asbest

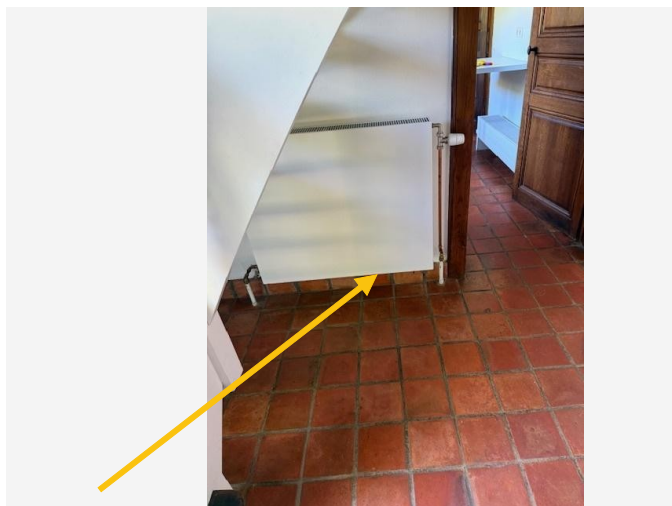
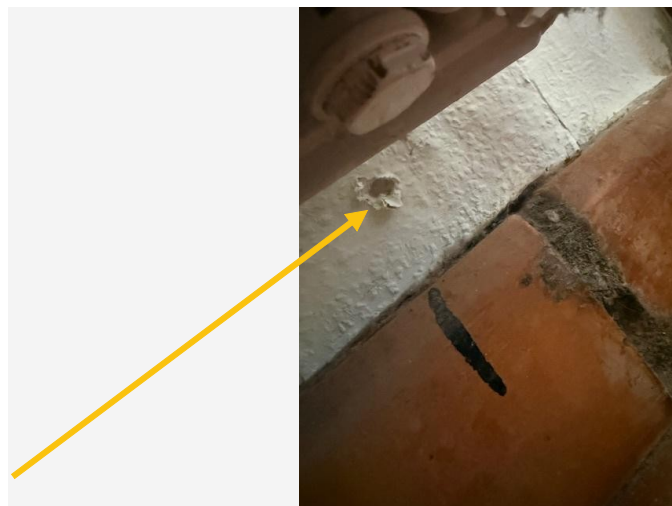
Fiche 12: Pleister muur

Geen asbest

#	Type	Referentie	Resultaat
12.1	Mengmonster	id1/2026/A31	Geen asbest

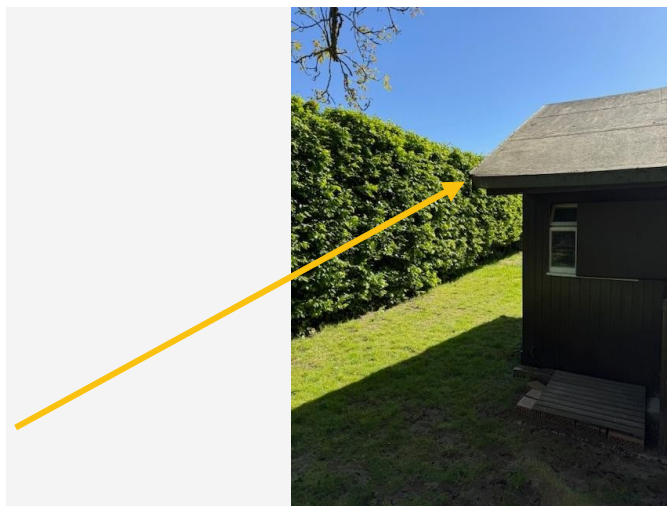
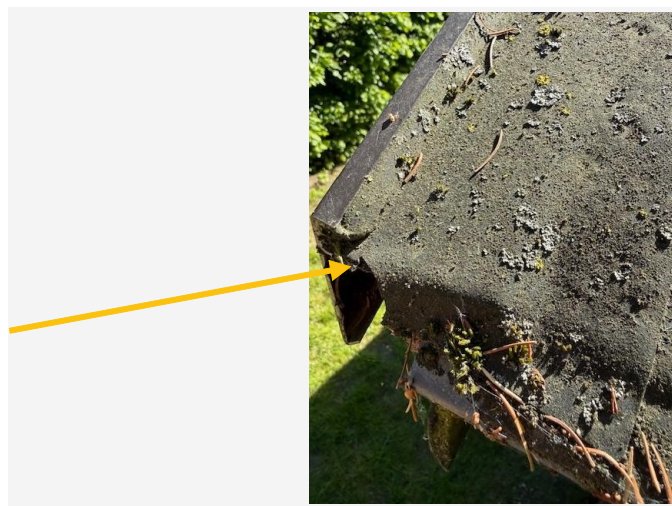
Fiche 13: Dakbedekking van de tuinberging

Geen asbest

#	Type	Referentie	Resultaat
13.1	Puntmonster	id4/2026/A31	Geen asbest
