Asbestinventarisatetest

Brusselsesteenweg 153, 3080 Tervuren

Attestnummer : 20260427-000266.000

Uitgegeven op : 27.04.2026

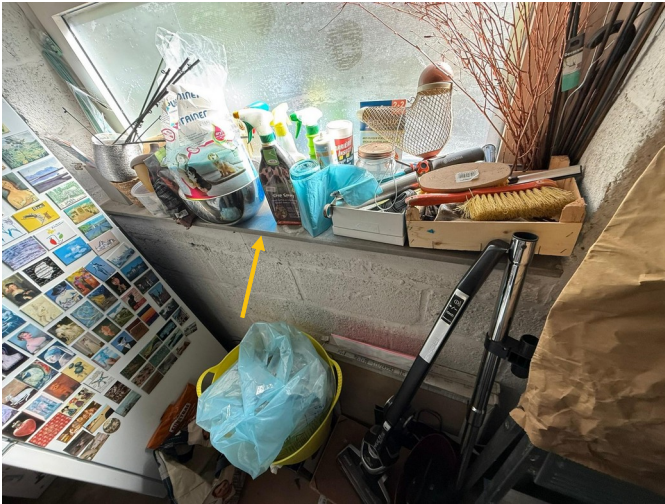
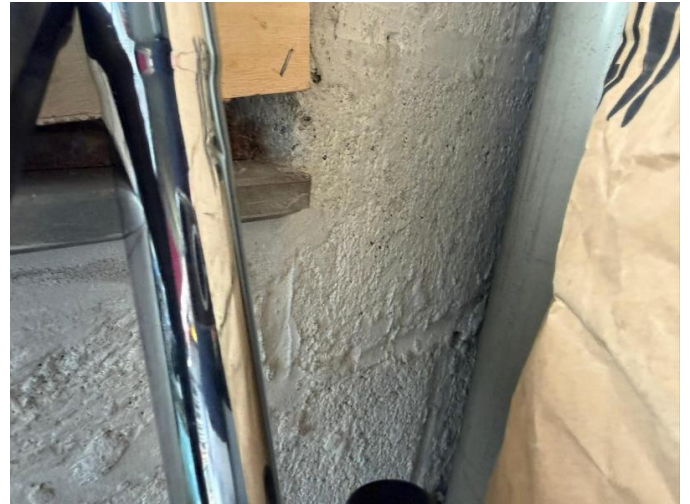
| Fiche 1: Vensterbanken binnen..... | 13 |

Het asbestmateriaal valt onder de mijlpaal van 2040.

| Eindbeoordeling materiaalrisico | Laag materiaalrisico en/of verlaagde kans op vezelvrijgave |

| Toestand van het materiaal | Licht beschadigd, licht verweerd. Intacte calciumsilicaatplaat of materiaal met categorie 3-gebondenheid |

| # | Type | Referentie | Resultaat |
|---|---|---|---|
| 1.1 | Puntmonster | ST 4 | Chrysotiel |

| Beschrijving | Vensterbanken binnen |

- Zorg voor een veilig beheer. Vermijd het beschadigen van het asbestmateriaal. Controleer de toestand jaarlijks op wijzigingen.

- Eenvoudige handelingen: mag via doe-het-zelf of door werknemer(s) met opleidingsattest eenvoudige handelingen
De aangetroffen asbesttoepassing is hechtgebonden en mag verwijderd worden via eenvoudige handelingen door een doe-het-zelver of een werknemer met een attest.
 1. Wettelijk kader waar eerst informatie moet worden opgedaan:
Verwijdering moet gebeuren volgens: www.asbestinfo.be (OVAM) / Codex welzijn op het werk, boek VI, titel 3
 2. Verwijderingsmethode:
Maak het materiaal licht vochtig
Gebruik enkel manueel gereedschap

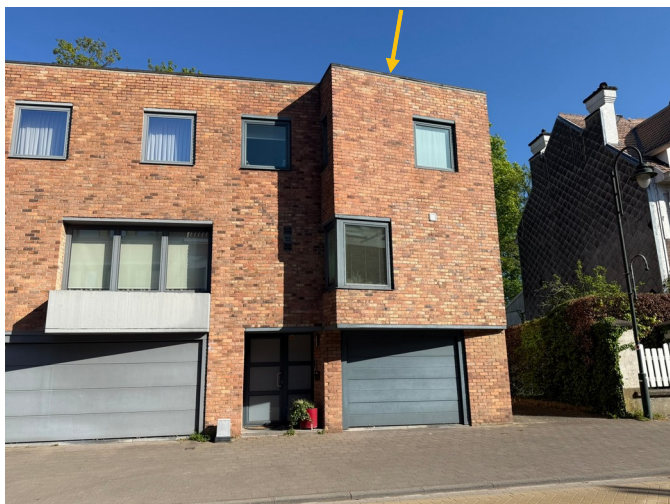
| Fiche 2: Dak (beperking)..... | 18 |

Tijdelijke beperking

Reden: Het te onderzoeken materiaal situeert zich hoger dan 3,50 m te rekenen vanaf een veilige ondergrond

Uitleg van de asbestdeskundige: Toepassingen op een hoogte van meer dan 350cm vanaf een veilige ondergrond, maken geen deel uit van de te onderzoeken toepassingen in het kader van een niet-destructief asbestinventarisatetest.

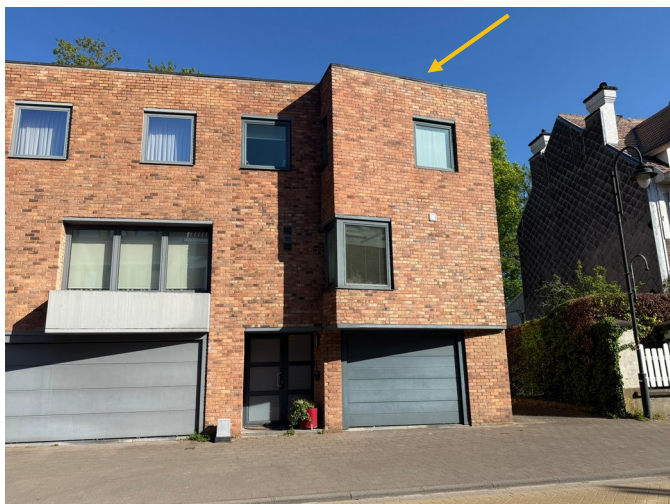
| Fiche 3: Rookgaskanaal plat dak..... | 19 |

Tijdelijke beperking

Reden: Het te onderzoeken materiaal situeert zich hoger dan 3,50 m te rekenen vanaf een veilige ondergrond

Uitleg van de asbestdeskundige: Ik heb geen zicht op het plat dak of er een rookgaskanaal aanwezig is.

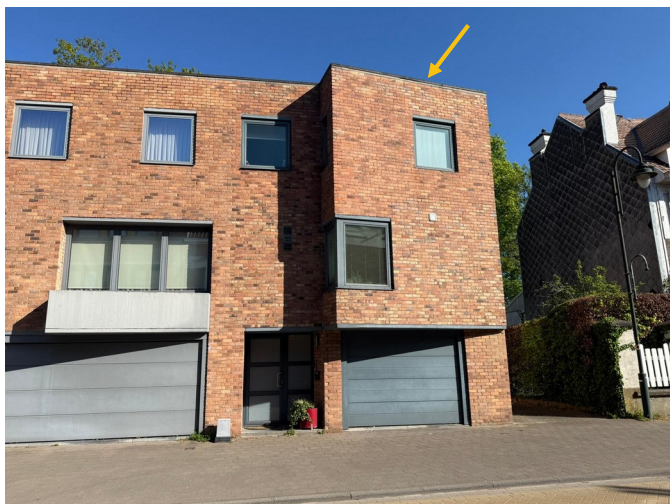
| Fiche 4: Onderdak plat dak niet waarneembaar..... | 20 |

Tijdelijke beperking

Reden: Het te onderzoeken materiaal situeert zich hoger dan 3,50 m te rekenen vanaf een veilige ondergrond

Uitleg van de asbestdeskundige: Het onderdak onder de roofing is niet waarneembaar. Door de afwerkingsgraad aan de binnenzijde van de bovenste verdieping is het onderdak niet zichtbaar of inspecteerbaar. Alleen destructief onderzoek kan bepalen of het onderdak al dan niet asbesthoudend is (type menuiserie).

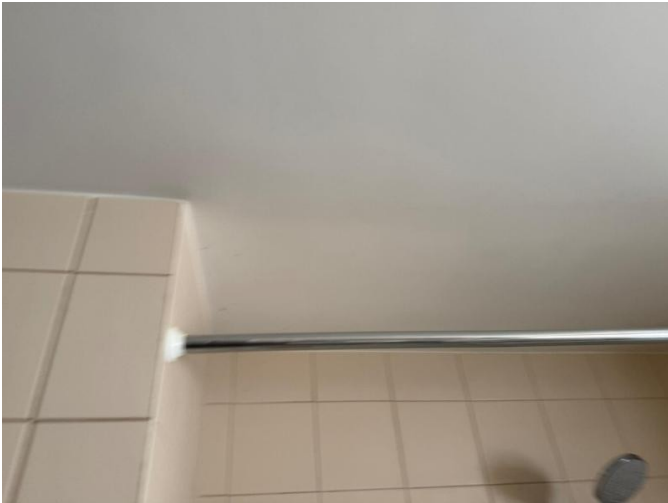
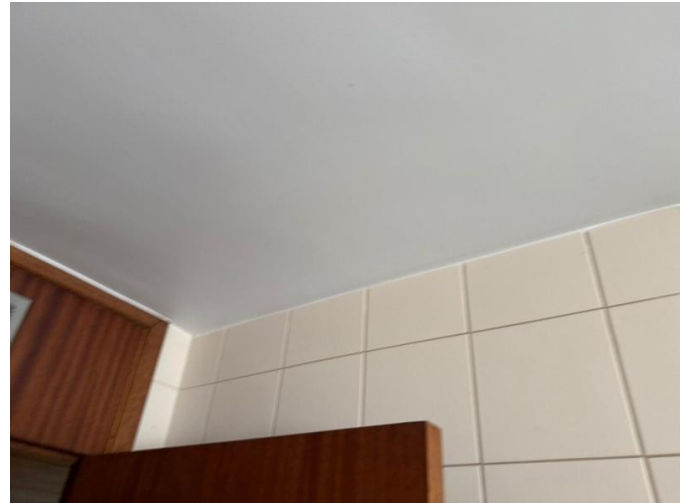
| Fiche 5: Tegellijm badkamer + wc..... | 22 |

Informatie over een materiaal dat de asbestdeskundige niet kan waarnemen of vaststellen

| Basis voor advies | Beoordeling op basis van expertise met een vaststelling door de asbestdeskundige. |

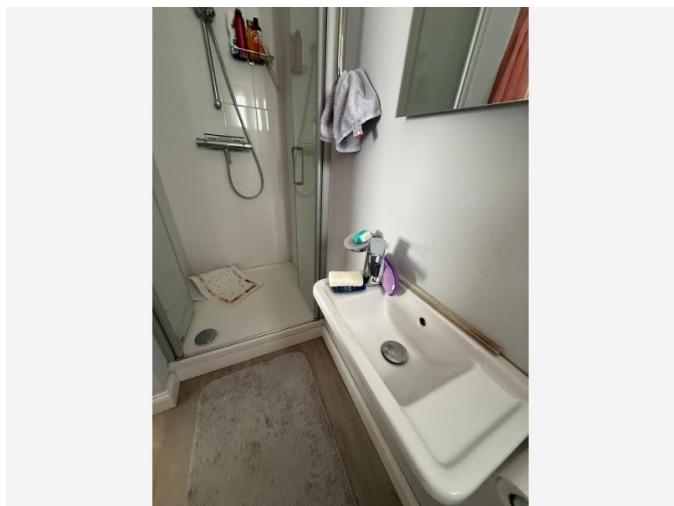
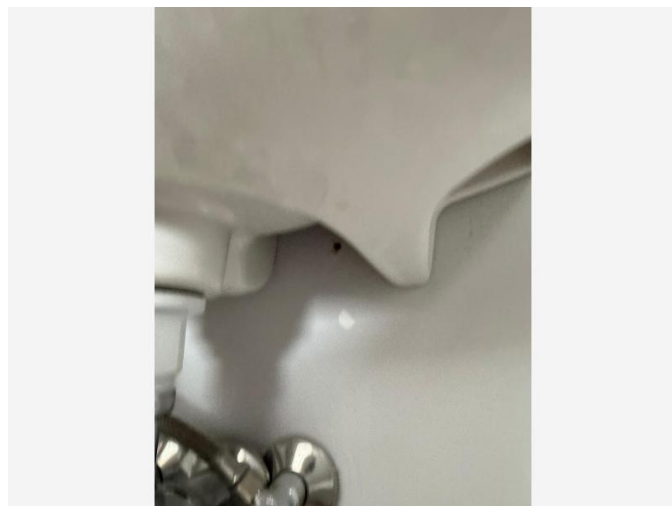
Fiche 6: Pleisterwerk muren

Geen asbest

| # | Type | Referentie | Resultaat |
|---|---|---|---|
| 6.1 | Mengmonster | ST 1 | Geen asbest |

| Opmerking | Staal genomen in traphal, eetkamer en badkamer. Geen pw aanwezig in stookplaats. |

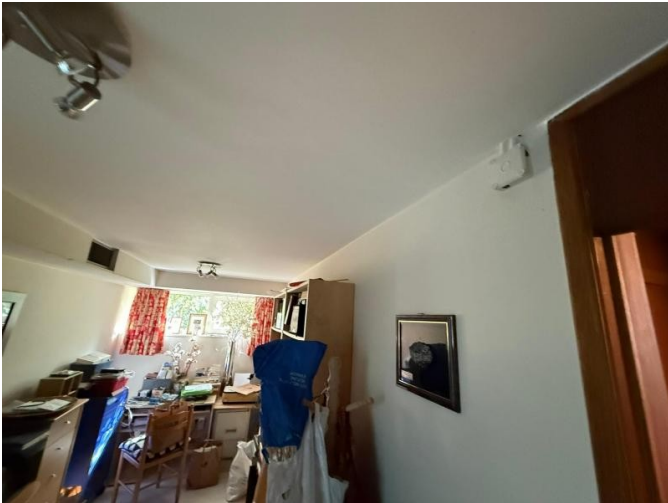
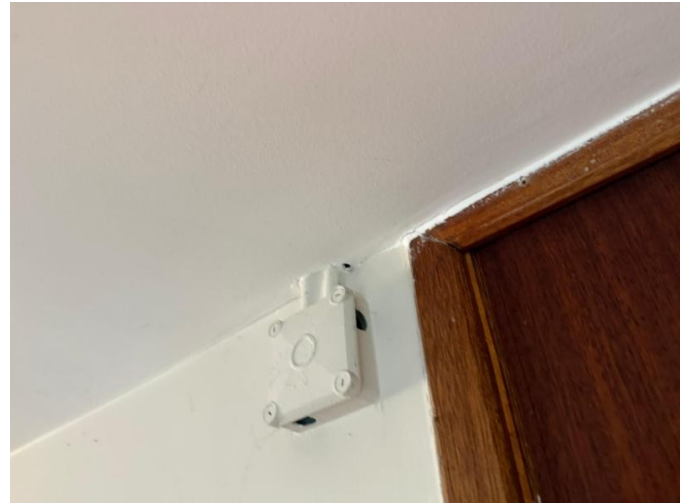
Fiche 7: Pleisterwerk plafond

Geen asbest

| # | Type | Referentie | Resultaat |
|---|---|---|---|
| 7.1 | Mengmonster | ST 2 | Geen asbest |

| Opmerking | Enkel het pleisterwerk van de plafond van het gelijkvloers waren waarneembaar. De rest van de plafonds waren bedekt met houten latjes, het was niet mogelijk, om zonder destructief te werk te gaan, te achterhalen of hier pleisterwerk boven aanwezig was. |

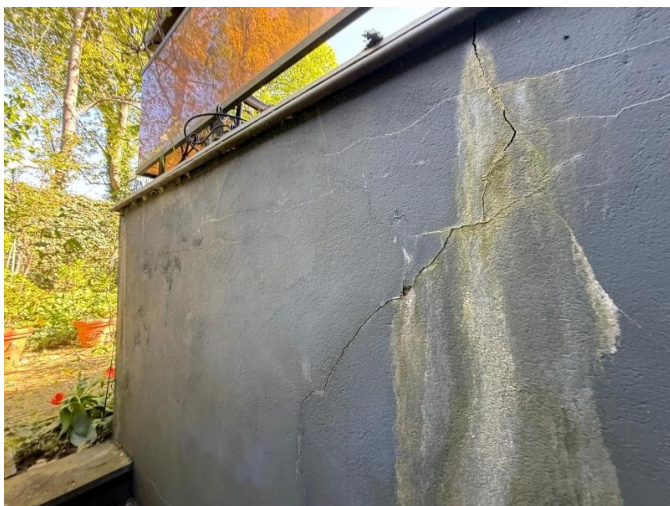
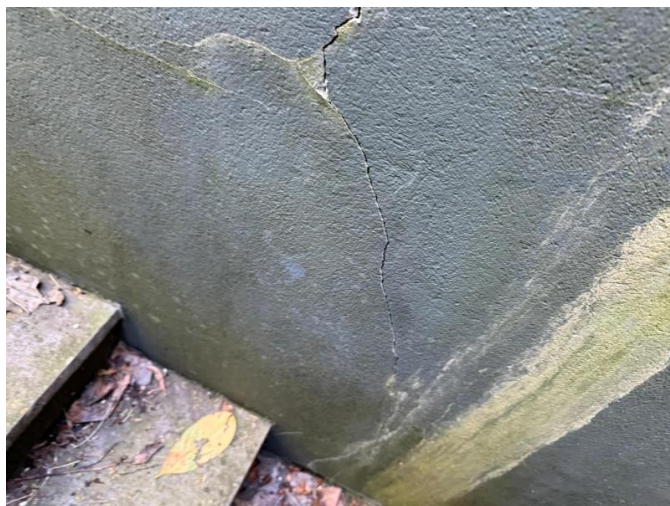
Fiche 8: Crepi achtergevel

Geen asbest

| # | Type | Referentie | Resultaat |
|---|---|---|---|
| 8.1 | Mengmonster | ST 3 | Geen asbest |

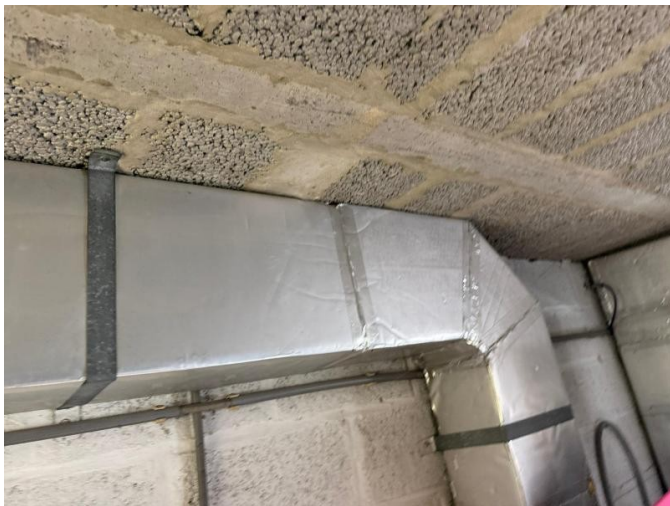
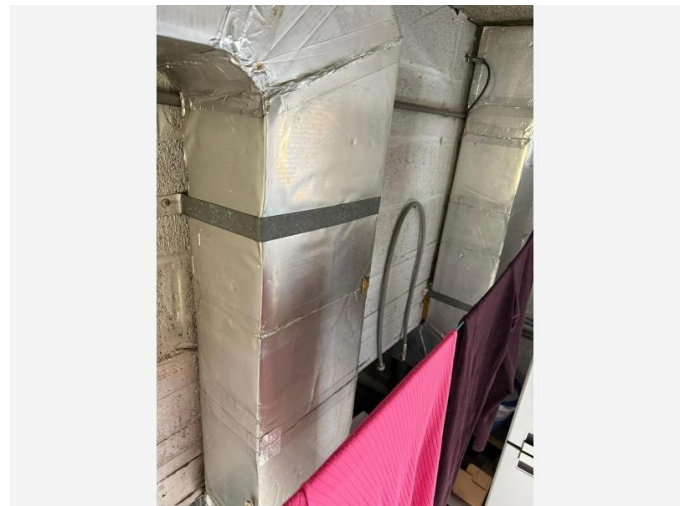
| Beschrijving | Notitie | Terug te vinden op plannen |
|--|---|---|
| Fiche 9: Leidingisolatie: niet asbest verdacht | De leidingisolatie die zichtbaar is zonder destructief onderzoek is niet asbest verdacht. | - |

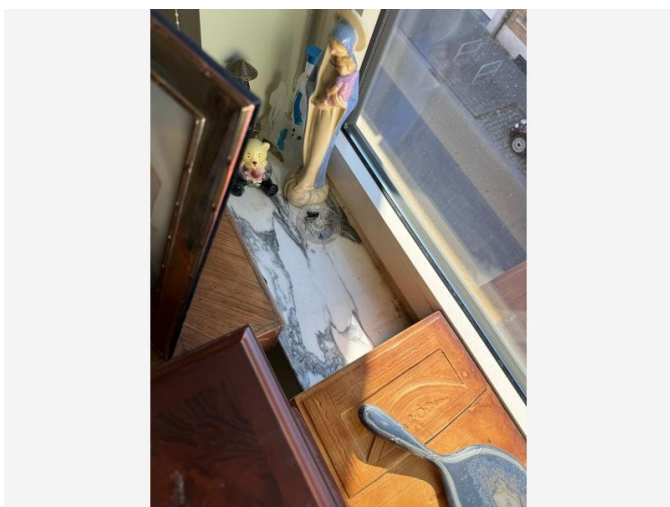
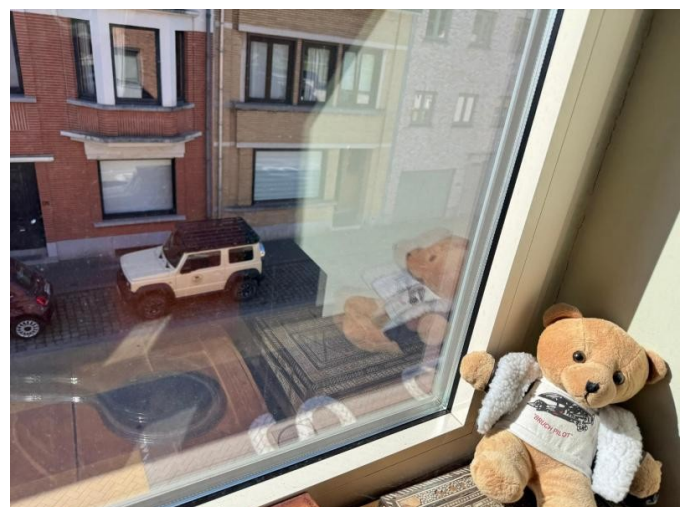
| Beschrijving | Notitie | Terug te vinden op plannen |
|--|---|---|
| Fiche 10: Kit ramen: flexibel | De kit aan de ramen is flexibel, dit is niet asbest verdacht. | - |
