Asbestinventarisatetest

Julien Trekkerstraat 12, 1932 Zaventem

Attestnummer : 20260509-000071.000

Asbestveilig (maar niet asbestvrij)

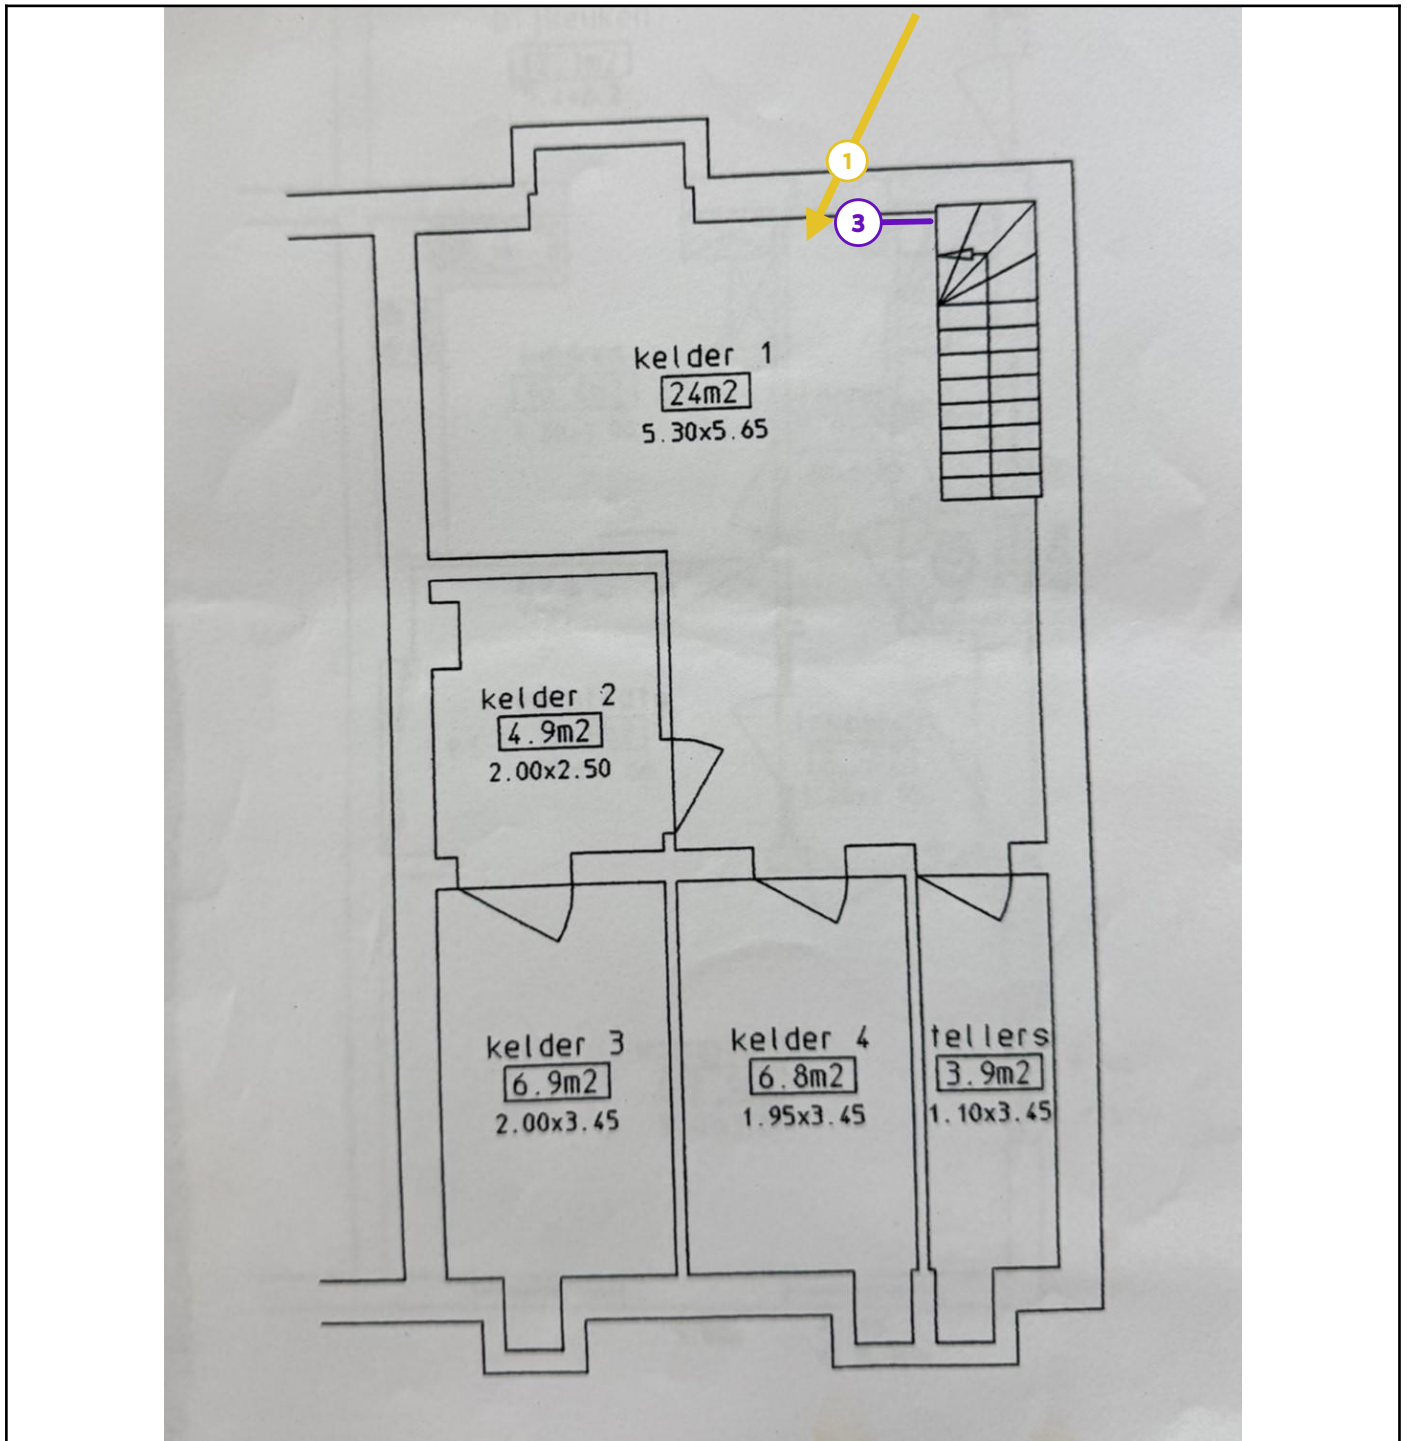
Plan 1.1: V-1

Beschrijving	Type	Actie
1. Afvoerbuis	Asbestmateriaal	Zorgvuldig beheren
3. Tegellijm	Advies	-

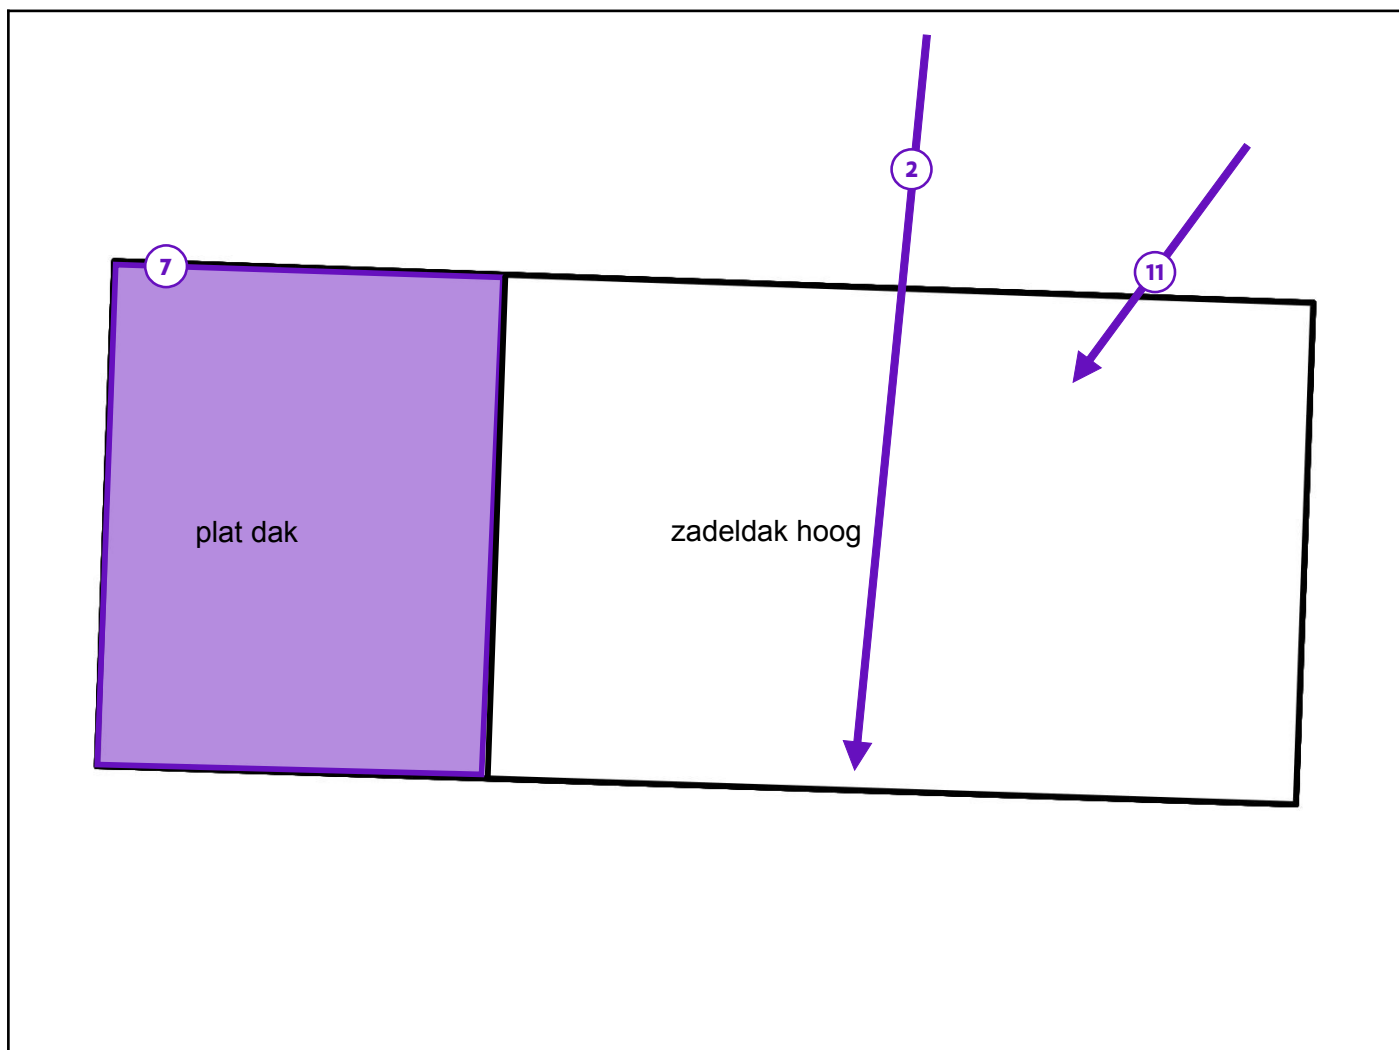
Plan 1.8: Dak

Beschrijving	Type	Actie
2. Rookgaskanaal	Beperking	-
7. EPDM plat dak achter	Overige ruimte of materiaal	-
11. Dakbedekking: dakpannen	Overige ruimte of materiaal	-

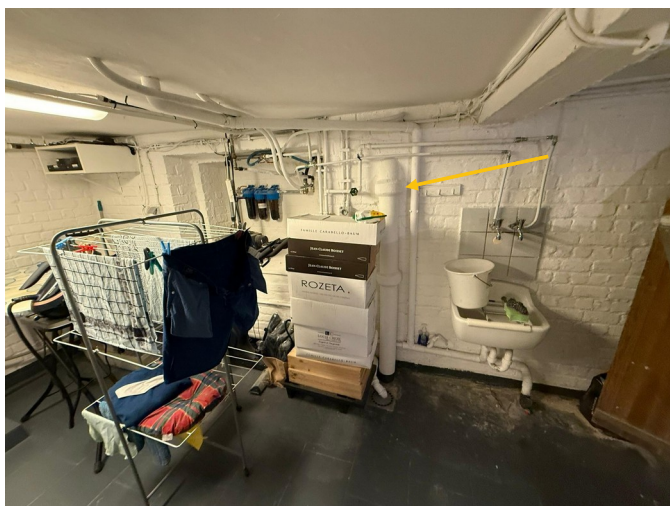
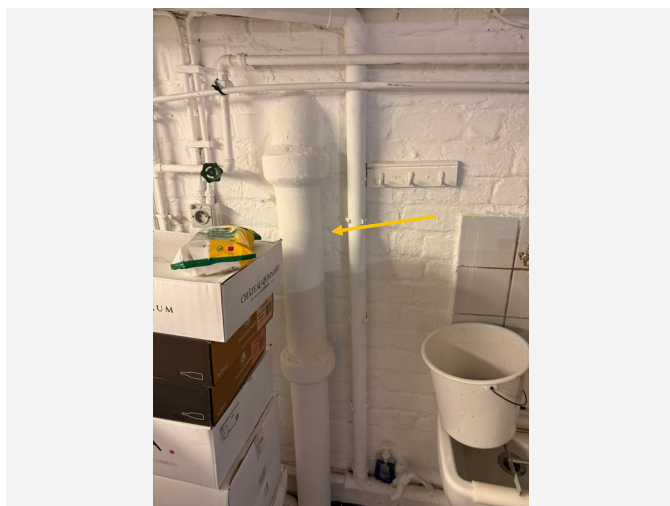
Het asbestmateriaal valt onder de mijlpaal van 2040.

Eindbeoordeling materiaalrisico	Zeer laag materiaalrisico en/of zeer lage kans op vezelvrijgave
---------------------------------	---

Gebondenheid	Categorie 1: hechtgebonden in oorsprong
Asbestsoort (vezeltype)	Crocidoliet aanwezig
Asbestconcentratie	Laag (< 50%)
Afschermingsgraad van het gehele materiaal	Niet-stootvaste afscherming
Toestand van het materiaal	Onbeschadigd, niet verweerd

Beschrijving	Afvoerbuis
Omgeving	Binnen
Primaire drager	Sanitaire infrastructuur en uitrusting (toe- en afvoer)
Asbestmateriaal	Buis, koker, leiding, pijp, doorvoer
Bindmiddel van asbestmateriaal	Cement
Gebondenheid op basis van bindmiddel	Hecht
Hoeveelheid (lengte - omtrek - dikte - aantal)	<ul style="list-style-type: none">• 1,70 m - 45,00 cm - 3,00 cm - 1 stuk
Totaal volume	0,023 m ³
Eenvoudig bereikbaar	Ja
Bevestigingswijze	<ul style="list-style-type: none">• Los (al dan niet bedekt)• Geklemd
Identificatiemethode	<p>De asbestdeskundige beoordeelt het materiaal als asbestverdacht en dus asbesthoudend, en dit zonder monstername.</p> <p>Motivatie: De monstername brengt andere schade aan dan schade die inherent is aan de monstername.</p>
Destructieve handeling voor identificatie	Nee

Zorgvuldig beheren

- Zorg voor een veilig beheer. Vermijd het beschadigen van het asbestmateriaal. Controleer de toestand jaarlijks op wijzigingen.
- Voer bijkomende staalname(s) uit.

- Eenvoudige handelingen: mag via doe-het-zelf of door werknemer(s) met opleidingsattest eenvoudige handelingen
De aangetroffen asbesttoepassing is hechtgebonden en mag verwijderd worden via eenvoudige handelingen door een doe-het-zelver of een werknemer met een attest.
 1. Wettelijk kader waar eerst informatie moet worden opgedaan:
Verwijdering moet gebeuren volgens: www.asbestinfo.be (OVAM) / Codex welzijn op het werk, boek VI, titel 3
 2. Verwijderingsmethode:
Maak het materiaal licht vochtig

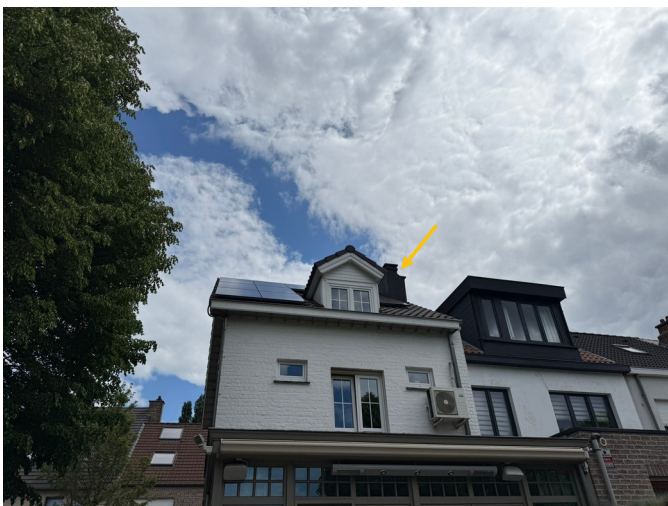
Tijdelijke beperking

Reden: Er is geen volledige risicobeoordeling mogelijk

Uitleg van de asbestdeskundige: De binnenzijde van de rookgaskanalen zijn niet inspecteerbaar zonder destructieve handelingen.

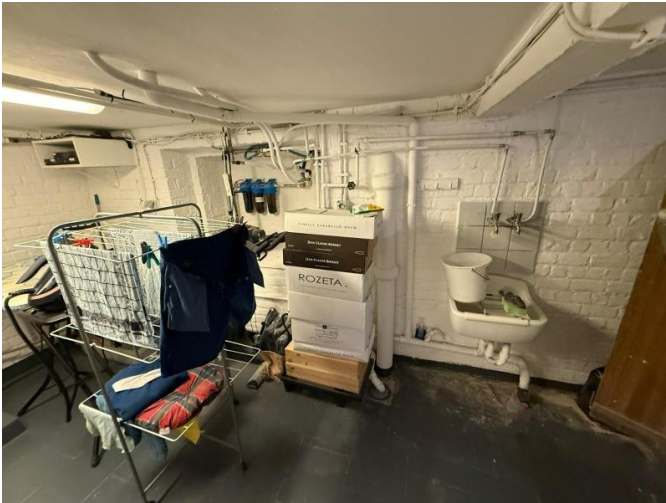
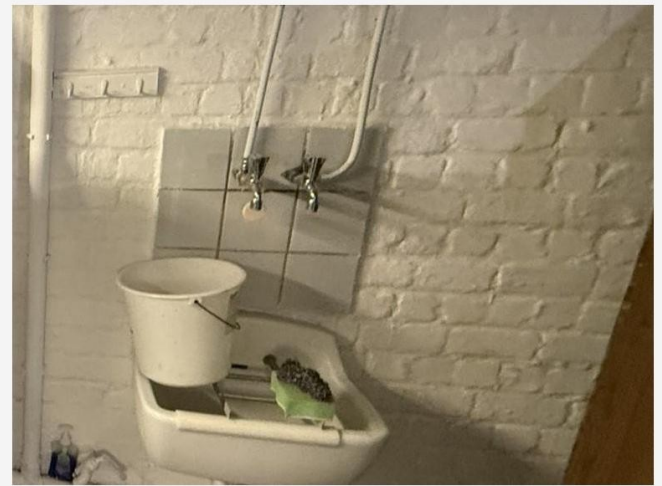
Informatie over een materiaal dat de asbestdeskundige niet kan waarnemen of vaststellen

Er is geen staalname van de tegellijm mogelijk zonder destructief te werk te gaan. Bij werken dient dit verder onderzocht te worden (destructief).

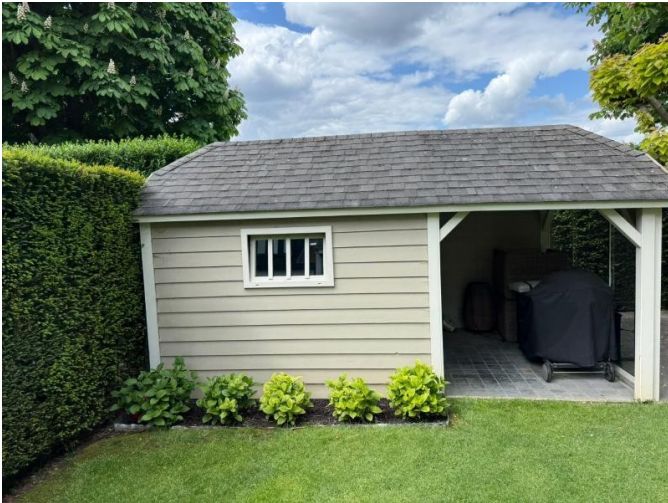
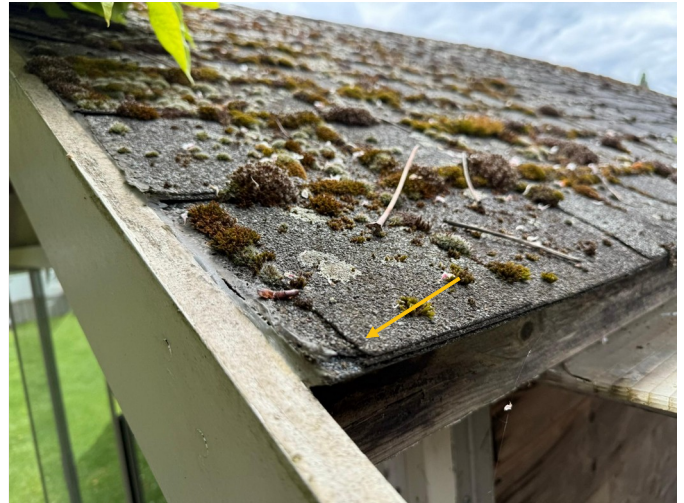
Fiche 4: Roofing tuinhuis

Geen asbest

#	Type	Referentie	Resultaat
4.1	Puntmonster	ST 2	Geen asbest

Beschrijving	Roofing tuinhuis
Omgeving	Buiten
Primaire drager	Plat dak
Bindmiddel van materiaal	Bitumen (roofing, teer, asfalt)
Gebondenheid op basis van bindmiddel	Hecht
Hoeveelheid (oppervlakte - aantal)	• 20,00 m ² - 1 stuk
Totale oppervlakte	20,00 m ²
Identificatiemethode	Een monstername door de asbestdeskundige met laboanalyse door een asbestlabo.
Destructieve handeling voor identificatie	Nee
Opmerking	Om gevolgschade en lekkages te voorkomen en niet destructief te werk te gaan, is alleen de toplaag bemonsterd. We kunnen geen uitspraak doen over de onderliggende lagen. Bij renovatie of sloop dient er een destructief onderzoek uitgevoerd te worden van de roofing.

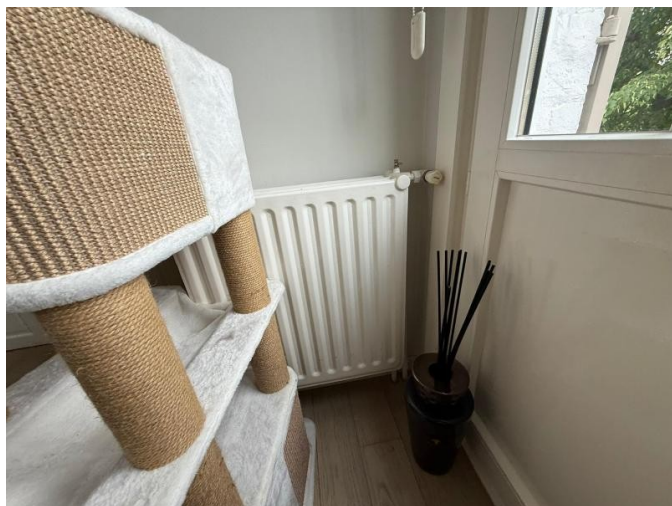
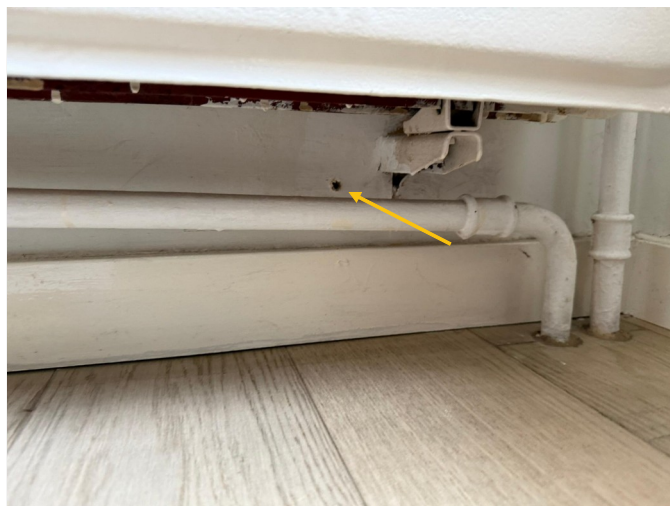
Fiche 5: Pleisterwerk muren

Geen asbest

#	Type	Referentie	Resultaat
5.1	Mengmonster	ST 1	Geen asbest

Beschrijving	Pleisterwerk muren
Omgeving	Binnen
Primaire drager	Binnenwand
Bindmiddel van materiaal	Gips - kalk
Gebondenheid op basis van bindmiddel	Niet-hechtgebonden
Hoeveelheid (oppervlakte - dikte - aantal)	• 60,00 m ² - 0,40 cm - 1 stuk
Totaal volume	0,24 m ³
Identificatiemethode	Een monstername door de asbestdeskundige met laboanalyse door een asbestlabo.
Destructieve handeling voor identificatie	Nee
Opmerking	Slechts een heel klein deel van de binnenwanden zijn bezet met pleisterwerk, de rest van de wanden zijn bezet met gipsplaten.

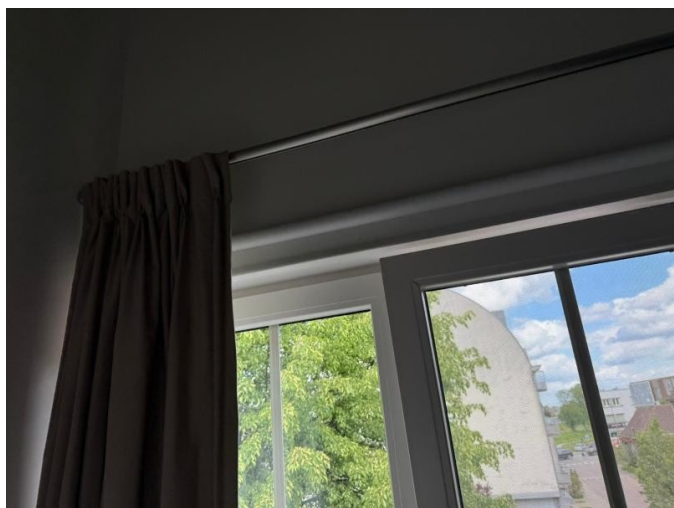
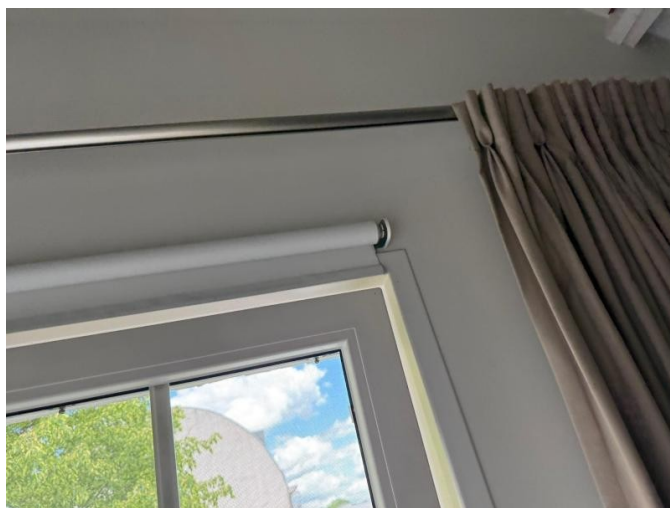
Beschrijving	Notitie	Terug te vinden op plannen
Fiche 6: Kit ramen: flexibel	De kit aan alle ramen is flexibel, dit is niet asbest verdacht.	-
Fiche 7: EPDM plat dak achter	Het plat dak achter aan de woning bestaat uit EPDM, dit is niet asbest verdacht.	Plan 1.8: Dak
Fiche 8: Leidingisolatie: niet asbest verdacht	De leidingisolatie die zichtbaar is zonder destructief onderzoek is niet asbest verdacht. Het is een suirt schuim/mousse.	-
Fiche 9: Stookketel / Brander: niet asbest verdacht	Tijdens onze inspectie hebben we een bouwjaar kunnen achterhalen van de stookketel. Dit is na 2001, wat dus wilt zeggen dat er geen asbest meer mocht gebruikt worden bij het produceren van de stookketel.	-
Fiche 10: Onderdak: niet asbest verdacht	Het onderdak wat zichtbaar is, is niet asbest verdacht. De eventuele tussenliggende lagen tussen het zichtbaar onderdak en de dakbedekking is niet waarneembaar zonder destructief onderzoek.	-

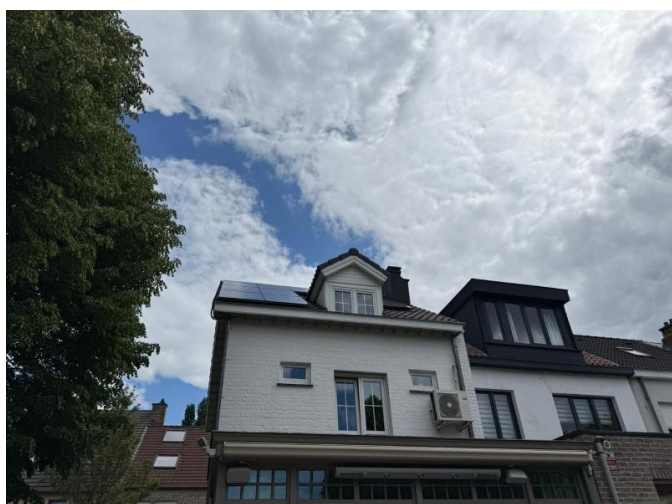
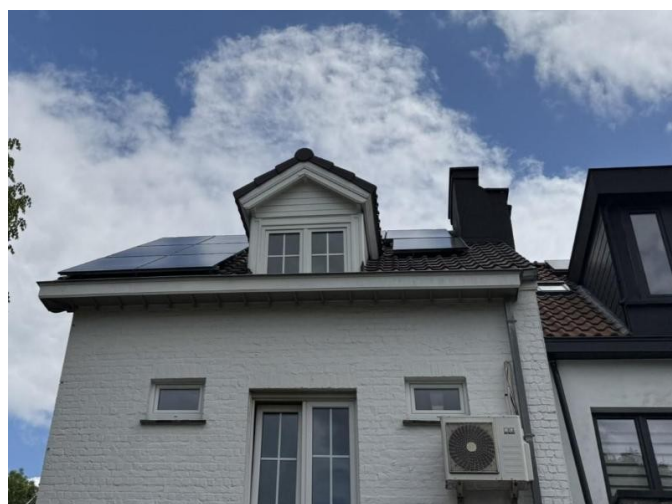
Fiche 11: Dakbedekking: dakpannen	De dakbedekking bestaat uit niet asbestverdachte dakpannen.	Plan 1.8: Dak

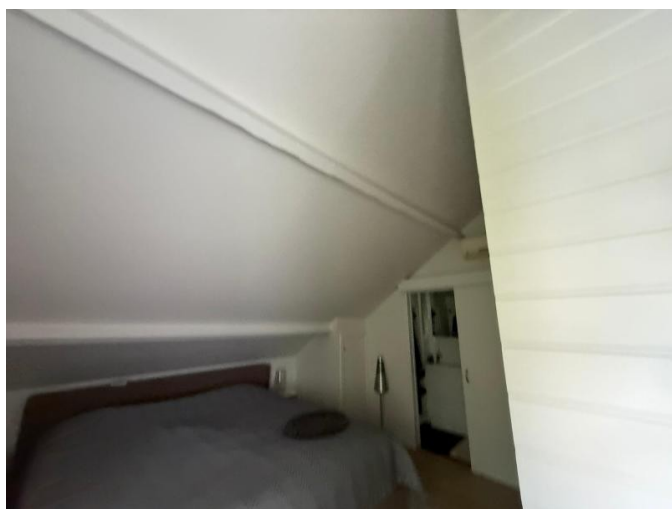
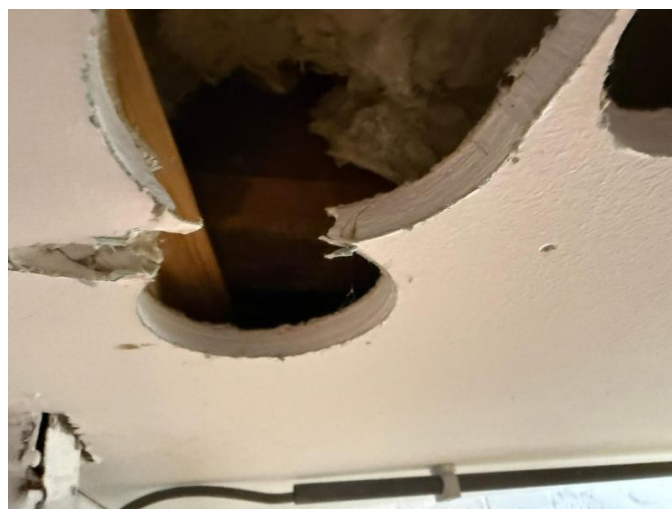
Beschrijving	Notitie	Terug te vinden op plannen
Fiche 12: Plafonds uit niet asbestverdacht materiaal	De plafonds zijn gemaakt van niet-asbestverdachte materialen (bijvoorbeeld laminaat, gyproc, ...), deze toepassingen zijn niet asbestverdacht. We hebben echter niet kunnen vaststellen of er mogelijk asbestverdachte of asbesthoudende materialen achter deze toepassingen aanwezig zijn. Bij renovatie of sloop is het aangeraden om een destructief onderzoek te laten uitvoeren van deze toepassingen.	Plan 1.3: V0 Plan 1.5: V1 Plan 1.7: V2
