# Asbestinventarisatetest

Eikestraat 40, 3080 Tervuren

Attestnummer : 20260511-000165.000

## Niet-asbestveilig

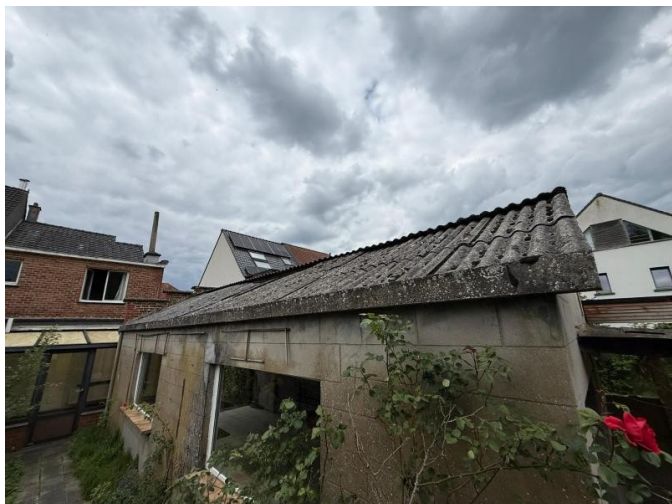
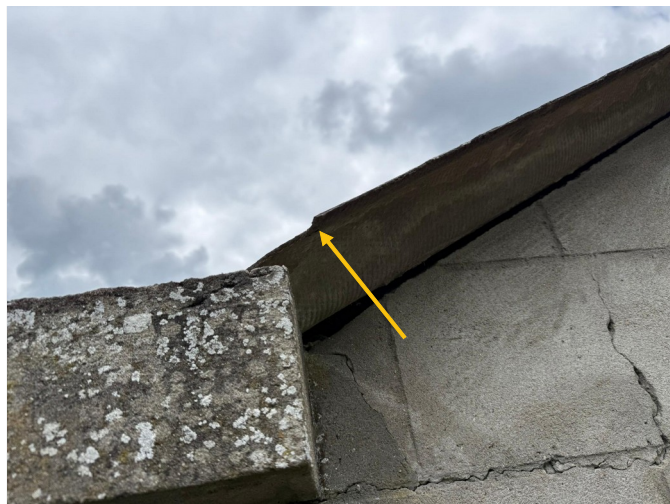
Eindbeoordeling materiaalrisico	Verhoogd materiaalrisico en/of verhoogde kans op vezelvrijgave
---------------------------------	--

Gebondenheid	Categorie 1: hechtgebonden in oorsprong
Asbestsoort (vezeltype)	Alleen chrysotiel aanwezig
Asbestconcentratie	Laag (< 50%)
Afschermingsgraad van het gehele materiaal	Geheel of deels vrij aan de binnenlucht, maar geen contact met binnenluchtstromen
Toestand van het materiaal	Matig beschadigd, matig verweerd

#	Type	Referentie	Resultaat
1.1	Puntmonster	ST 3	Chrysotiel

<b>Beschrijving</b>	Golfplaten garage
<b>Omgeving</b>	Grenst aan binnen- en buitenlucht
<b>Primaire drager</b>	Schuin dak
<b>Asbestmateriaal</b>	Dak- en gevelbekleding - Golfplaat
<b>Bindmiddel van asbestmateriaal</b>	Cement
<b>Gebondenheid op basis van bindmiddel</b>	Hecht
<b>Hoeveelheid (oppervlakte - aantal)</b>	<ul style="list-style-type: none"><li>• 45,00 m<sup>2</sup> - 1 stuk</li></ul>
<b>Totale oppervlakte</b>	45,00 m <sup>2</sup>
<b>Eenvoudig bereikbaar</b>	Ja
<b>Bevestigingswijze</b>	<ul style="list-style-type: none"><li>• Geschroefd</li></ul>
<b>Identificatiemethode</b>	Een monstername door de asbestdeskundige met laboanalyse door een asbestlabo.
<b>Destructieve handeling voor identificatie</b>	Nee

Het asbestmateriaal valt onder de mijlpaal van 2034.

- Zorg voor een veilig beheer. Vermijd het beschadigen van het asbestmateriaal. Controleer de toestand jaarlijks op wijzigingen.
- Verwijder dit asbestmateriaal zo snel mogelijk. Volg de toestand goed op.
- Hemelwater dat afspoelt van asbestcement daken of gevels kan asbestdeeltjes bevatten. Gebruik het enkel voor gesloten circuits (bv. spoelen toiletten). Reinig na het vervangen van het dak of de gevel de dakgoten en regenwaterput of -ton om asbesthoudend sediment of slib te verwijderen

- Eenvoudige handelingen: mag via doe-het-zelf of door werknemer(s) met opleidingsattest eenvoudige handelingen  
De aangetroffen asbesttoepassing is hechtgebonden en mag verwijderd worden via eenvoudige handelingen door een doe-het-zelver of een werknemer met een attest.  
1. Wettelijk kader waar eerst informatie moet worden opgedaan:  
Verwijdering moet gebeuren volgens: [www.asbestinfo.be](http://www.asbestinfo.be) (OVAM) / Codex welzijn op het werk, boek VI, titel 3

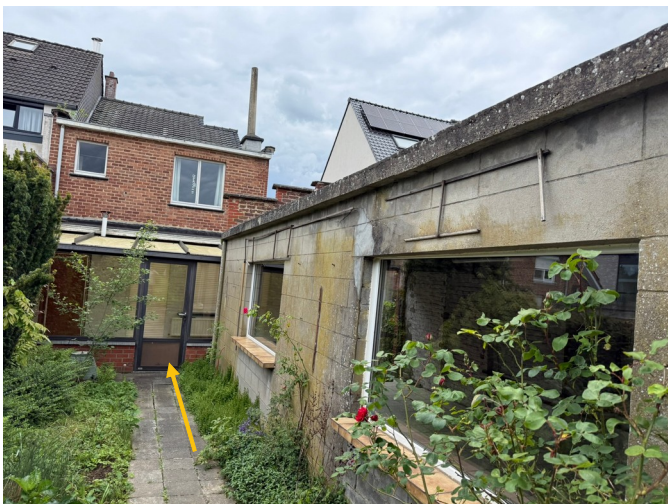
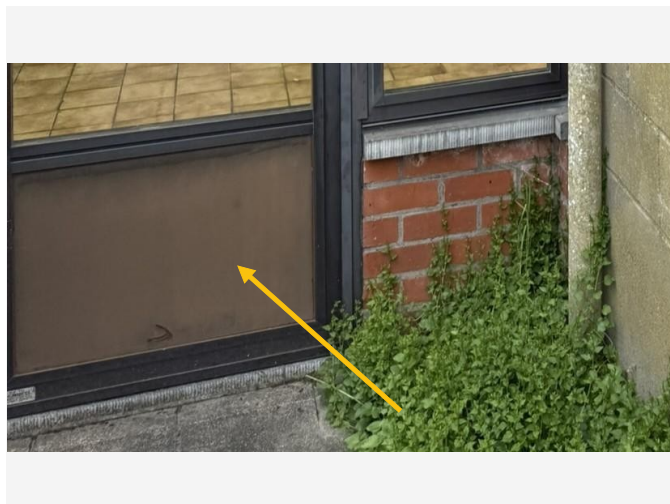
Verhoogd materiaalrisico en/of verhoogde kans op vezelvrijgave

<b>Gebondenheid</b>	Categorie 1: hechtgebonden in oorsprong
<b>Asbestsoort (vezeltype)</b>	Crocidoliet aanwezig
<b>Asbestconcentratie</b>	Laag (< 50%)
<b>Afschermingsgraad van het gehele materiaal</b>	Geheel of deels vrij aan de binnenlucht, maar geen contact met binnenluchtstromen
<b>Toestand van het materiaal</b>	Licht beschadigd, licht verweerd. Intacte calciumsilicaatplaat of materiaal met categorie 3-gebondenheid

Beschrijving	Deurpaneel (type Glasal)
Omgeving	Buiten
Primaire drager	Wandopening verticaal (raam, deur, ...)
Asbestmateriaal	Plaat, paneel, tablet - Geëmailleerd, type Glasal
Bindmiddel van asbestmateriaal	Cement
Gebondenheid op basis van bindmiddel	Hecht
Hoeveelheid (oppervlakte - dikte - aantal)	<ul style="list-style-type: none"> <li>• 0,02 m<sup>2</sup> - 1,00 cm - 1 stuk</li> </ul>
Totaal volume	< 0,001 m <sup>3</sup>
Eenvoudig bereikbaar	Ja
Bevestigingswijze	<ul style="list-style-type: none"> <li>• Geklemd</li> <li>• Verlijmd, ingegoten, versmeerd</li> </ul>
Identificatiemethode	<p>De asbestdeskundige beoordeelt het materiaal als asbestverdacht en dus asbesthoudend, en dit zonder monstername.</p> <p>Motivatie: De monstername brengt andere schade aan dan schade die inherent is aan de monstername.</p>
Destructieve handeling voor identificatie	Nee
Opmerking	De hoeveelheid is een zo nauwkeurig mogelijke opmeting, waar evenwel kleine afwijkingen op mogelijk zijn.

Het asbestmateriaal valt onder de mijlpaal van 2040.

- Zorg voor een veilig beheer. Vermijd het beschadigen van het asbestmateriaal. Controleer de toestand jaarlijks op wijzigingen.
- Voer bijkomende staalname(s) uit.

- Eenvoudige handelingen: mag via doe-het-zelf of door werknemer(s) met opleidingsattest eenvoudige handelingen  
De aangetroffen asbesttoepassing is hechtgebonden en mag verwijderd worden via eenvoudige handelingen door een doe-het-zelver of een werknemer met een attest.
  1. Wettelijk kader waar eerst informatie moet worden opgedaan:  
Verwijdering moet gebeuren volgens: [www.asbestinfo.be](http://www.asbestinfo.be) (OVAM) / Codex welzijn op het werk, boek VI, titel 3
  2. Verwijderingsmethode:  
Maak het materiaal licht vochtig

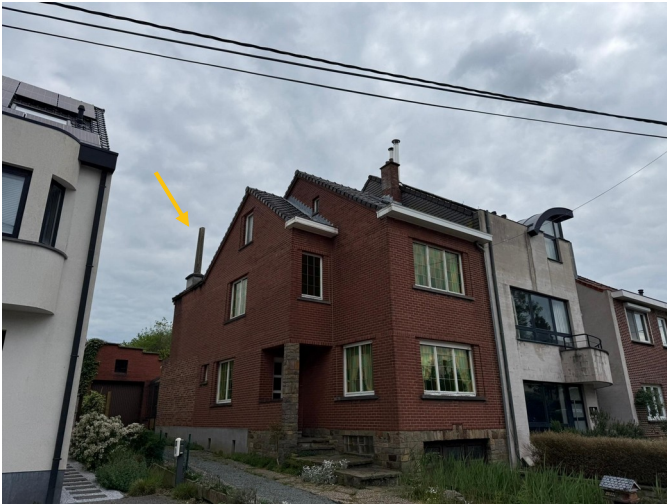
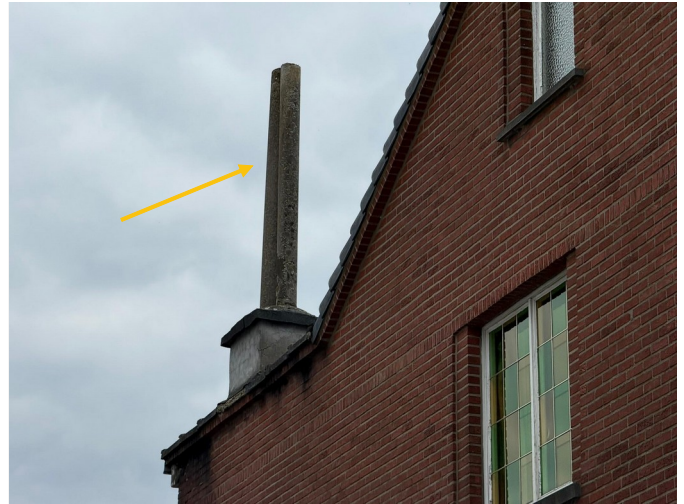
Eindbeoordeling materiaalrisico	Verhoogd materiaalrisico en/of verhoogde kans op vezelvrijgave
---------------------------------	--

<b>Gebondenheid</b>	Categorie 1: hechtgebonden in oorsprong
<b>Asbestsoort (vezeltype)</b>	Crocidoliet aanwezig
<b>Asbestconcentratie</b>	Laag (< 50%)
<b>Afschermingsgraad van het gehele materiaal</b>	Geheel of deels vrij aan de buitenlucht, maar geen contact met binnenlucht
<b>Toestand van het materiaal</b>	Matig beschadigd, matig verweerd

Beschrijving	Schouwen zadeldak woning
Omgeving	Buiten
Primaire drager	HVAC infrastructuur en uitrusting
Asbestmateriaal	Rookgaskanaal
Bindmiddel van asbestmateriaal	Cement
Gebondenheid op basis van bindmiddel	Hecht
Hoeveelheid (lengte - omtrek - dikte - aantal)	<ul style="list-style-type: none"> <li>• 1,70 m - 29,00 cm - 1,00 cm - 1 stuk</li> </ul>
Totaal volume	0,005 m <sup>3</sup>
Eenvoudig bereikbaar	Ja
Bevestigingswijze	<ul style="list-style-type: none"> <li>• Geklemd</li> <li>• Verlijmd, ingegoten, versmeerd</li> </ul>
Identificatiemethode	<p>De asbestdeskundige beoordeelt het materiaal als asbestverdacht en dus asbesthoudend, en dit zonder monstername.</p> <p>Motivatie: Er is een onderzoeksbeperking die monstername verhindert; De ruimte of het materiaal bevindt zich hoger dan 3,5 meter vanaf een vaste ondergrond.</p>
Destructieve handeling voor identificatie	Nee
Opmerking	Deze oppervlakte werd niet gemeten, maar geschat op basis van een benadering voor alle aanwezige rookgaskanalen. Deze schatting mag niet worden gebruikt als maatstaf voor heffingen.

Het asbestmateriaal valt onder de mijlpaal van 2034.

- Zorg voor een veilig beheer. Vermijd het beschadigen van het asbestmateriaal. Controleer de toestand jaarlijks op wijzigingen.
- Hemelwater dat afspoelt van asbestcement daken of gevels kan asbestdeeltjes bevatten. Gebruik het enkel voor gesloten circuits (bv. spoelen toiletten). Reinig na het vervangen van het dak of de gevel de dakgoten en regenwaterput of -ton om asbesthoudend sediment of slib te verwijderen
- Voer bijkomende staalname(s) uit.

- Eenvoudige handelingen: mag via doe-het-zelf of door werknemer(s) met opleidingsattest eenvoudige handelingen  
De aangetroffen asbesttoepassing is hechtgebonden en mag verwijderd worden via eenvoudige handelingen door een doe-het-zelver of een werknemer met een attest.  
1. Wettelijk kader waar eerst informatie moet worden opgedaan:  
Verwijdering moet gebeuren volgens: [www.asbestinfo.be](http://www.asbestinfo.be) (OVAM) / Codex welzijn op het werk, boek VI, titel 3

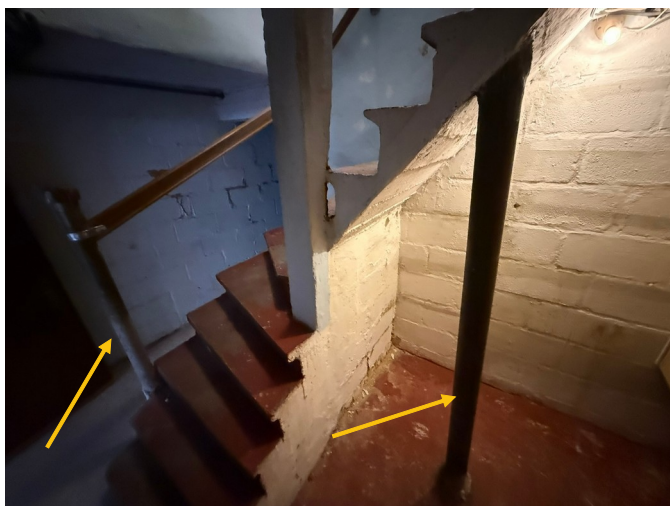
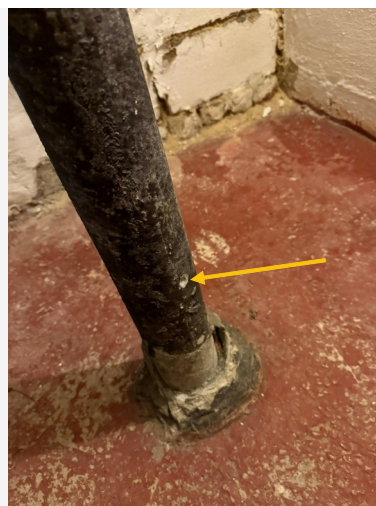
<b>Beschrijving</b>	Kokers kelder
<b>Omgeving</b>	Binnen
<b>Primaire drager</b>	Vloer
<b>Asbestmateriaal</b>	Verloren bekisting - Buis, koker
<b>Bindmiddel van asbestmateriaal</b>	Cement
<b>Gebondenheid op basis van bindmiddel</b>	Hecht
<b>Hoeveelheid (lengte - omtrek - dikte - aantal)</b>	<ul style="list-style-type: none"><li>• 2,20 m - 23,00 cm - 1,00 cm - 1 stuk</li><li>• 1,30 m - 23,00 cm - 1,00 cm - 1 stuk</li></ul>
<b>Totaal volume</b>	0,008 m <sup>3</sup>
<b>Eenvoudig bereikbaar</b>	Ja
<b>Bevestigingswijze</b>	<ul style="list-style-type: none"><li>• Geklemd</li></ul>
<b>Identificatiemethode</b>	Een monstername door de asbestdeskundige met laboanalyse door een asbestlabo.
<b>Destructieve handeling voor identificatie</b>	Nee

Het asbestmateriaal valt onder de mijlpaal van 2040.

- Zorg voor een veilig beheer. Vermijd het beschadigen van het asbestmateriaal. Controleer de toestand jaarlijks op wijzigingen.

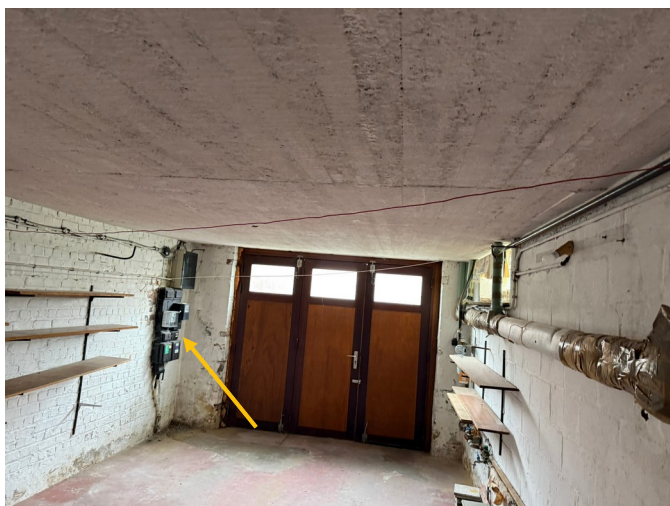
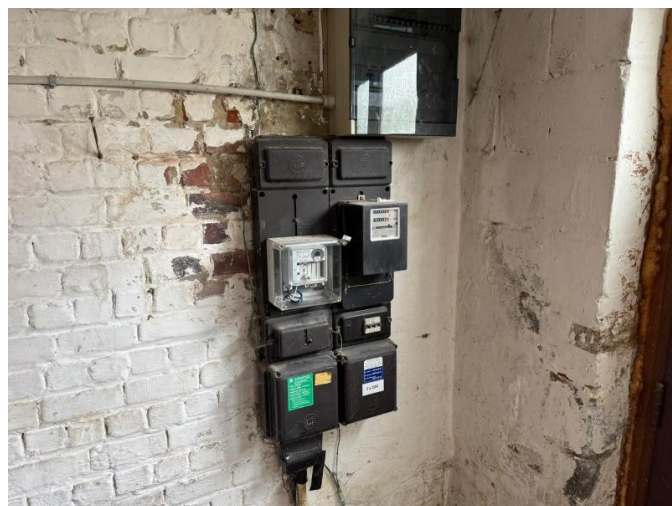
Beschrijving	Bakeliet energiemeter
Omgeving	Binnen
Primaire drager	Communicatie en elektrische infrastructuur en uitrusting
Asbestmateriaal	Plaat, paneel, tablet - Type Bakeliet
Bindmiddel van asbestmateriaal	Kunststof of -hars
Gebondenheid op basis van bindmiddel	Hecht
Hoeveelheid (oppervlakte - dikte - aantal)	<ul style="list-style-type: none"> <li>• 0,02 m<sup>2</sup> - 1,00 cm - 1 stuk</li> </ul>
Totaal volume	< 0,001 m <sup>3</sup>
Eenvoudig bereikbaar	Ja
Bevestigingswijze	<ul style="list-style-type: none"> <li>• Geschroefd</li> </ul>
Identificatiemethode	<p>De asbestdeskundige beoordeelt het materiaal als asbestverdacht en dus asbesthoudend, en dit zonder monstername.</p> <p>Motivatie: De materialen behoren niet toe aan de eigenaar voor wie de asbestdeskundige de asbestinventaris uitvoert.</p>
Destructieve handeling voor identificatie	Nee
Opmerking	<p>Deze oppervlakte werd niet gemeten, maar geschat op basis van een benadering van de aanwezige tellerkast. Deze schatting mag niet worden gebruikt als maatstaf voor heffingen. Als deskundigen hebben wij vastgesteld dat het materiaal daadwerkelijk bakeliet betreft en geen harde pvc. Bakeliet wordt door ons beschouwd als een asbestverdachte toepassing, aangezien het in veel gevallen asbesthoudend is. We hebben geen staalname uitgevoerd om de functionaliteit van de tellerkast niet in gevaar te brengen en het is eigendom van de nutsvoorzieningsmaatschappij.</p>

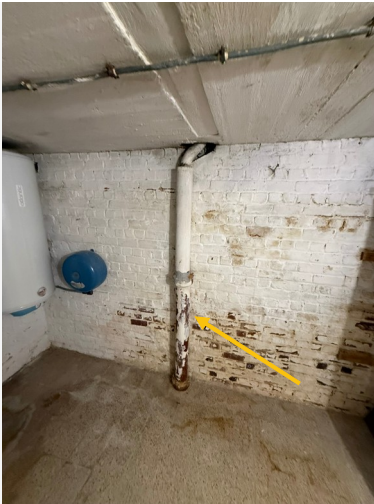
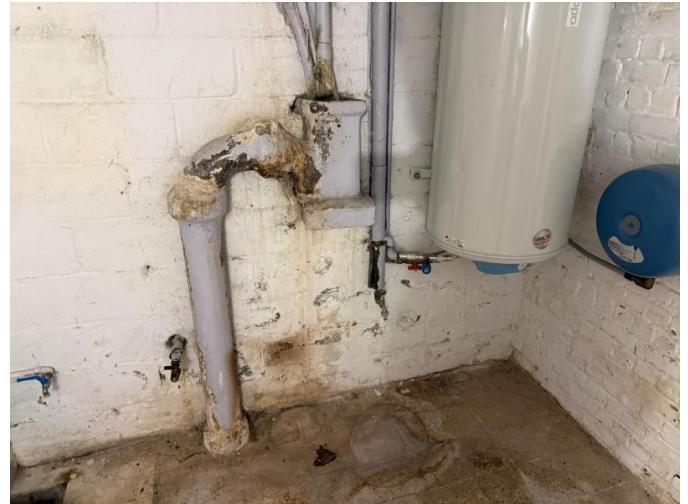
<b>Beschrijving</b>	Afvoerbuizen kelder
<b>Omgeving</b>	Binnen
<b>Primaire drager</b>	Sanitaire infrastructuur en uitrusting (toe- en afvoer)
<b>Asbestmateriaal</b>	Buis, koker, leiding, pijp, doorvoer
<b>Bindmiddel van asbestmateriaal</b>	Cement
<b>Gebondenheid op basis van bindmiddel</b>	Hecht
<b>Hoeveelheid (lengte - omtrek - dikte - aantal)</b>	<ul style="list-style-type: none"><li>• 1,80 m - 39,00 cm - 2,00 cm - 1 stuk</li><li>• 1,30 m - 39,00 cm - 2,00 cm - 1 stuk</li></ul>
<b>Totaal volume</b>	0,024 m <sup>3</sup>
<b>Eenvoudig bereikbaar</b>	Ja
<b>Bevestigingswijze</b>	<ul style="list-style-type: none"><li>• Los (al dan niet bedekt)</li><li>• Geklemd</li></ul>
<b>Identificatiemethode</b>	<p>De asbestdeskundige beoordeelt het materiaal als asbestverdacht en dus asbesthoudend, en dit zonder monstername.</p> <p>Motivatie: De monstername brengt andere schade aan dan schade die inherent is aan de monstername.</p>

- Eenvoudige handelingen: mag via doe-het-zelf of door werknemer(s) met opleidingsattest eenvoudige handelingen  
De aangetroffen asbesttoepassing is hechtgebonden en mag verwijderd worden via eenvoudige handelingen door een doe-het-zelver of een werknemer met een attest.
  1. Wettelijk kader waar eerst informatie moet worden opgedaan:  
Verwijdering moet gebeuren volgens: [www.asbestinfo.be](http://www.asbestinfo.be) (OVAM) / Codex welzijn op het werk, boek VI, titel 3
  2. Verwijderingsmethode:  
Maak het materiaal licht vochtig

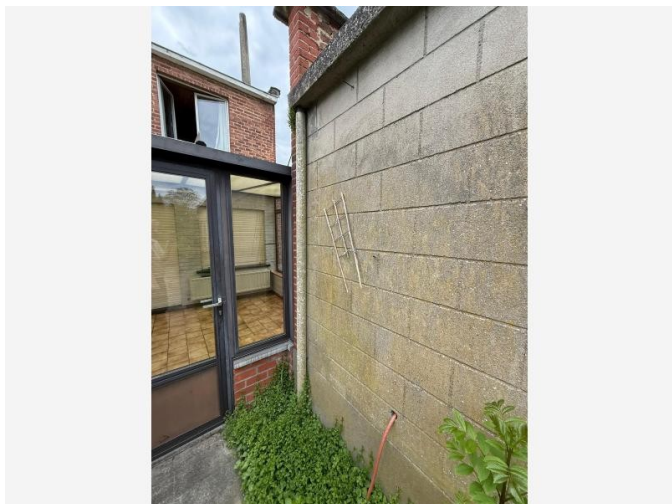
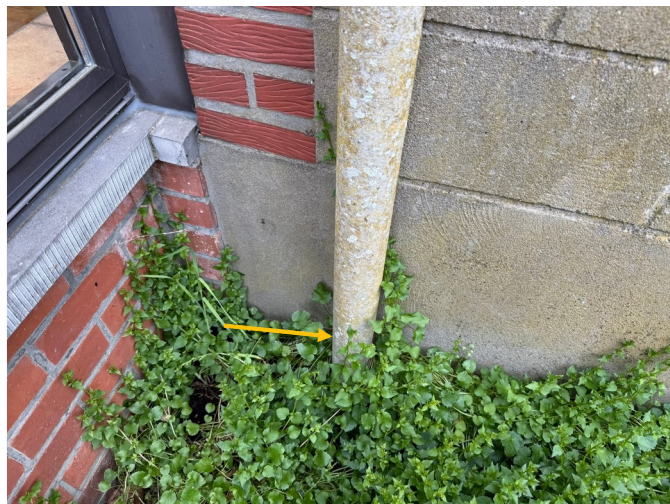
<b>Beschrijving</b>	Afvoerbuisk dakgoot buiten
<b>Omgeving</b>	Buiten
<b>Primaire drager</b>	Infrastructuur hemelwater (opvang en afvoer)
<b>Asbestmateriaal</b>	Buis, koker, leiding, pijp, doorvoer
<b>Bindmiddel van asbestmateriaal</b>	Cement
<b>Gebondenheid op basis van bindmiddel</b>	Hecht
<b>Hoeveelheid (lengte - omtrek - dikte - aantal)</b>	<ul style="list-style-type: none"><li>• 2,20 m - 23,00 cm - 1,00 cm - 1 stuk</li></ul>
<b>Totaal volume</b>	0,005 m <sup>3</sup>
<b>Eenvoudig bereikbaar</b>	Ja
<b>Bevestigingswijze</b>	<ul style="list-style-type: none"><li>• Los (al dan niet bedekt)</li><li>• Geklemd</li></ul>
<b>Identificatiemethode</b>	Een monstername door de asbestdeskundige met laboanalyse door een asbestlabo.
<b>Destructieve handeling voor identificatie</b>	Nee

- Eenvoudige handelingen: mag via doe-het-zelf of door werknemer(s) met opleidingsattest eenvoudige handelingen  
De aangetroffen asbesttoepassing is hechtgebonden en mag verwijderd worden via eenvoudige handelingen door een doe-het-zelver of een werknemer met een attest.
  1. Wettelijk kader waar eerst informatie moet worden opgedaan:  
Verwijdering moet gebeuren volgens: [www.asbestinfo.be](http://www.asbestinfo.be) (OVAM) / Codex welzijn op het werk, boek VI, titel 3
  2. Verwijderingsmethode:  
Maak het materiaal licht vochtig  
Gebruik enkel manueel gereedschap

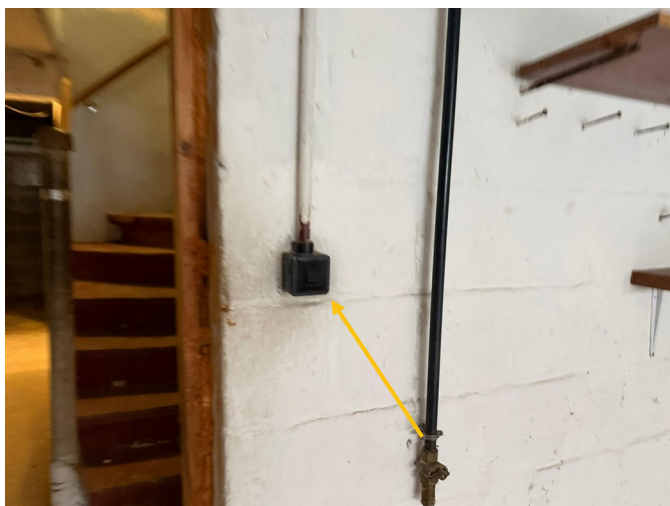
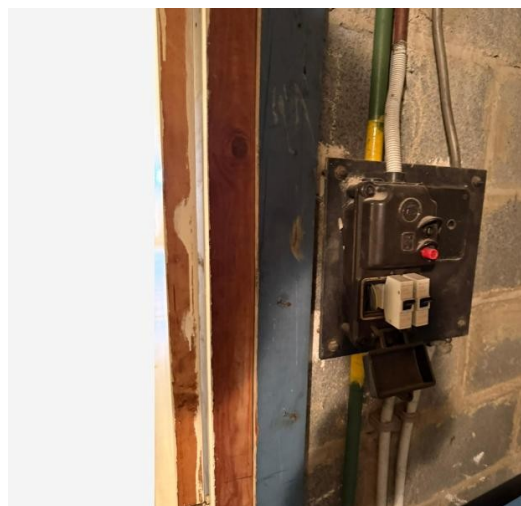
Beschrijving	Bakeliete elektrische infrastructuur
Omgeving	Binnen
Primaire drager	Communicatie en elektrische infrastructuur en uitrusting
Asbestmateriaal	Plaat, paneel, tablet - Type Bakeliet
Bindmiddel van asbestmateriaal	Kunststof of -hars
Gebondenheid op basis van bindmiddel	Hecht
Hoeveelheid (oppervlakte - dikte - aantal)	<ul style="list-style-type: none"><li>• 0,01 m<sup>2</sup> - 1,00 cm - 8 stuks</li></ul>
Totaal volume	< 0,001 m <sup>3</sup>
Eenvoudig bereikbaar	Ja
Bevestigingswijze	<ul style="list-style-type: none"><li>• Geschroefd</li></ul>
Identificatiemethode	<p>De asbestdeskundige beoordeelt het materiaal als asbestverdacht en dus asbesthoudend, en dit zonder monstername.</p> <p>Motivatie: De monstername brengt andere schade aan dan schade die inherent is aan de monstername.</p>
Destructieve handeling voor identificatie	Nee

- Eenvoudige handelingen: mag via doe-het-zelf of door werknemer(s) met opleidingsattest eenvoudige handelingen  
De aangetroffen asbesttoepassing is hechtgebonden en mag verwijderd worden via eenvoudige handelingen door een doe-het-zelver of een werknemer met een attest.  
1. Wettelijk kader waar eerst informatie moet worden opgedaan:  
Verwijdering moet gebeuren volgens: [www.asbestinfo.be](http://www.asbestinfo.be) (OVAM) / Codex welzijn op het werk, boek VI, titel 3  
2. Verwijderingsmethode:  
Maak het materiaal licht vochtig

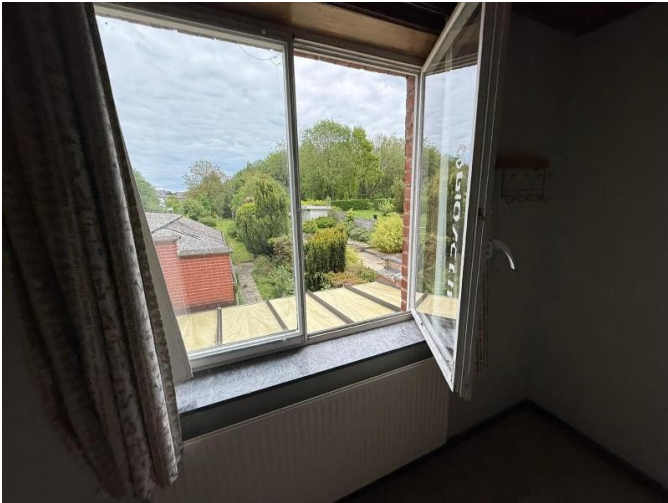
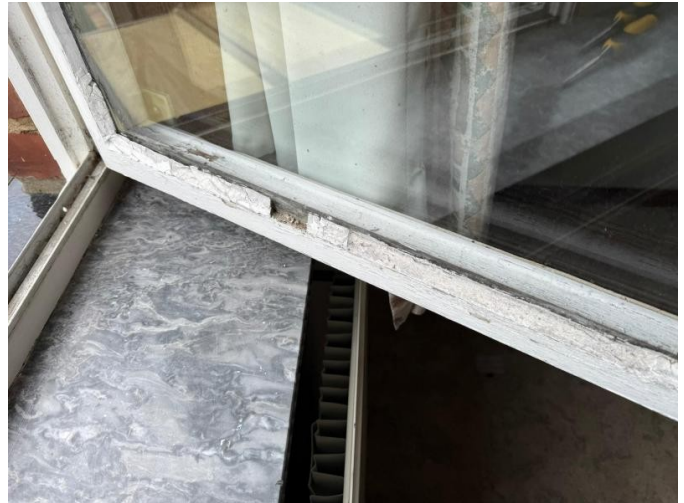
## Fiche 12: Mastiek ramen

Geen asbest

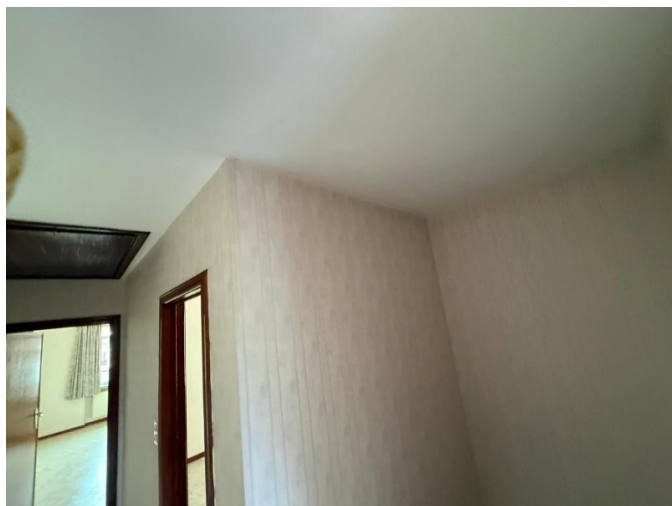
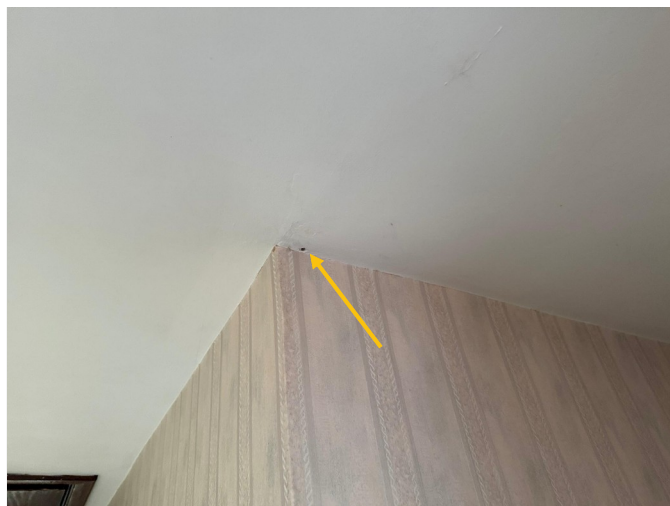
## Fiche 13: Pleisterwerk plafond

Geen asbest

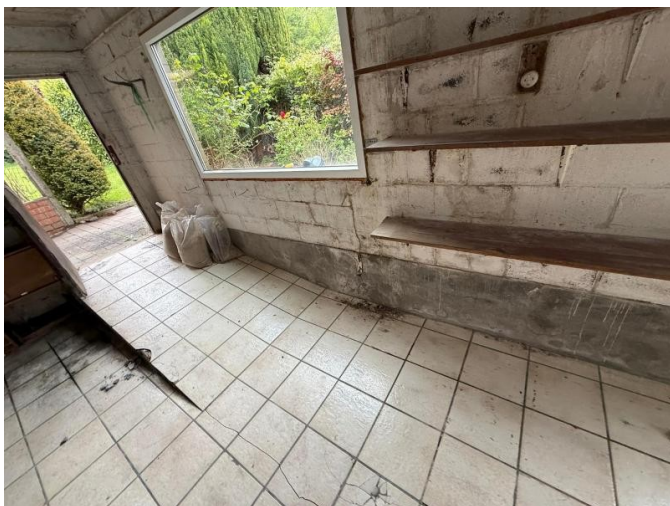
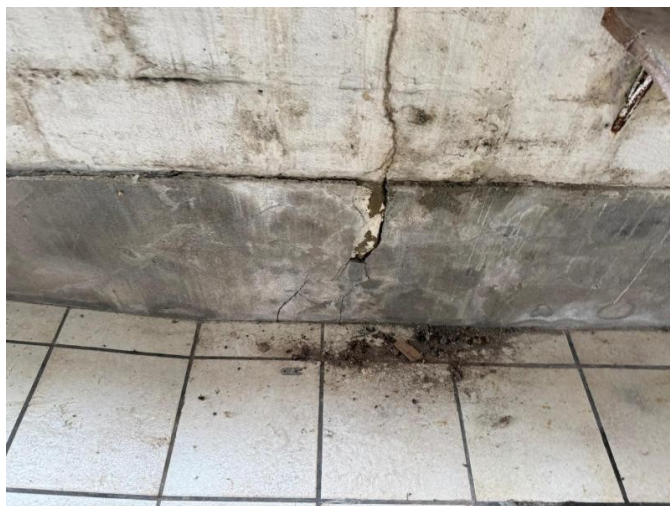
## Fiche 14: Cementering garage

Geen asbest

<b>Beschrijving</b>	Cementering garage
<b>Omgeving</b>	Binnen
<b>Primaire drager</b>	Binnenwand
<b>Bindmiddel van materiaal</b>	Cement
<b>Gebondenheid op basis van bindmiddel</b>	Hecht
<b>Hoeveelheid (gewicht - aantal)</b>	<ul style="list-style-type: none"><li>• 150,00 kg - 1 stuk</li></ul>
<b>Totaal gewicht</b>	150,00 kg
<b>Identificatiemethode</b>	Een monstername door de asbestdeskundige met laboanalyse door een asbestlabo.
<b>Destructieve handeling voor identificatie</b>	Nee

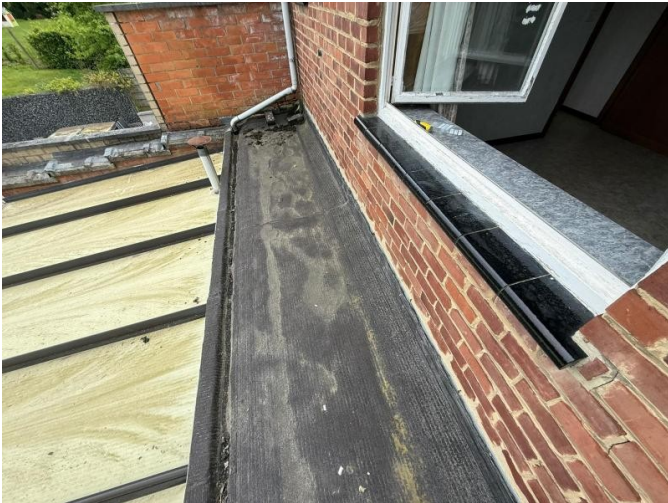
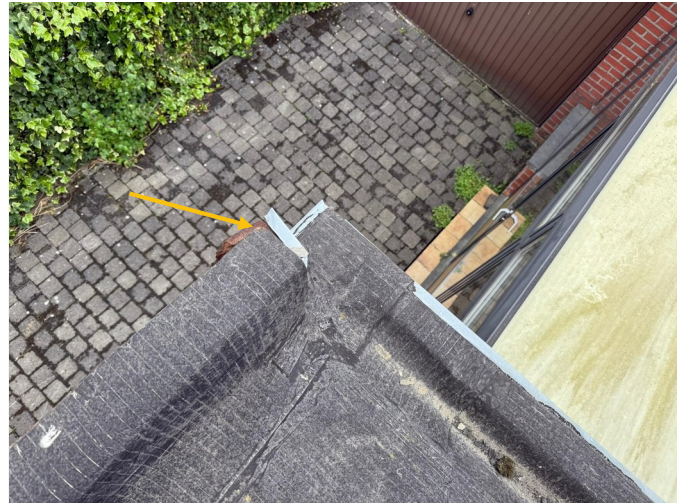
<b>Beschrijving</b>	Roofing plat dak woning achter
<b>Omgeving</b>	Buiten
<b>Primaire drager</b>	Plat dak
<b>Bindmiddel van materiaal</b>	Bitumen (roofing, teer, asfalt)
<b>Gebondenheid op basis van bindmiddel</b>	Hecht
<b>Hoeveelheid (oppervlakte - aantal)</b>	<ul style="list-style-type: none"><li>• 15,00 m<sup>2</sup> - 1 stuk</li></ul>
<b>Totale oppervlakte</b>	15,00 m <sup>2</sup>
<b>Identificatiemethode</b>	Een monsternamen door de asbestdeskundige met laboanalyse door een asbestlabo.
<b>Destructieve handeling voor identificatie</b>	Nee
<b>Opmerking</b>	Om gevolgschade en lekkages te voorkomen en niet destructief te werk te gaan, is alleen de toplaag bemonsterd. We kunnen geen uitspraak doen over de onderliggende lagen. Bij renovatie of sloop dient er een destructief onderzoek uitgevoerd te worden van de roofing.

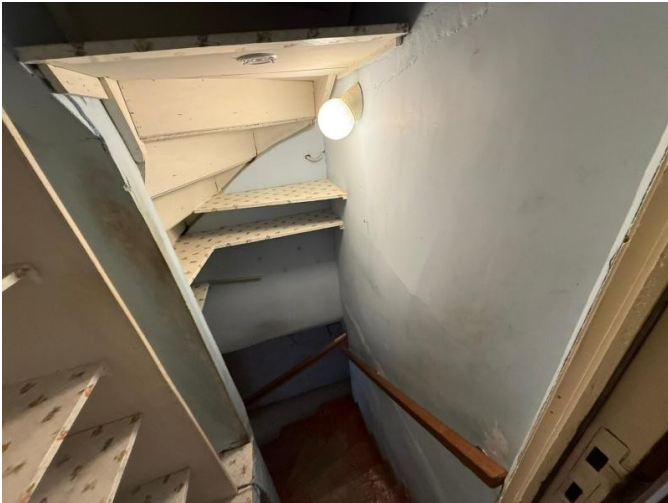
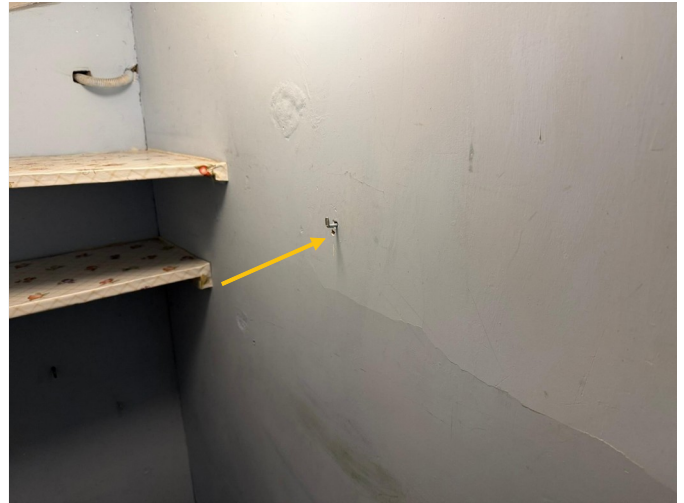
## Fiche 16: Pleisterwerk muren

Geen asbest

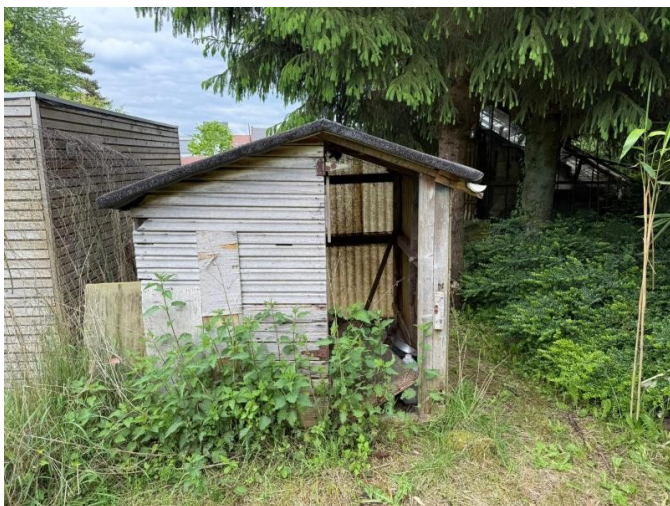
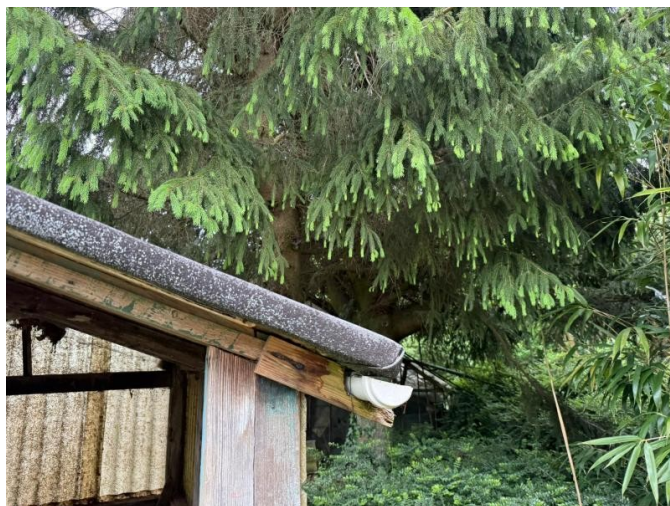
## Fiche 17: Roofing tuinhuis

Geen asbest

<b>Beschrijving</b>	Roofing tuinhuis
<b>Omgeving</b>	Buiten
<b>Primaire drager</b>	Plat dak
<b>Bindmiddel van materiaal</b>	Bitumen (roofing, teer, asfalt)
<b>Gebondenheid op basis van bindmiddel</b>	Hecht
<b>Hoeveelheid (oppervlakte - aantal)</b>	• 14,00 m <sup>2</sup> - 1 stuk
<b>Totale oppervlakte</b>	14,00 m <sup>2</sup>
<b>Identificatiemethode</b>	Een monstername door de asbestdeskundige met laboanalyse door een asbestlabo.
<b>Destructieve handeling voor identificatie</b>	Nee
<b>Opmerking</b>	Om gevolgschade en lekkages te voorkomen en niet destructief te werk te gaan, is alleen de toplaag bemonsterd. We kunnen geen uitspraak doen over de onderliggende lagen. Bij renovatie of sloop dient er een destructief onderzoek uitgevoerd te worden van de roofing.

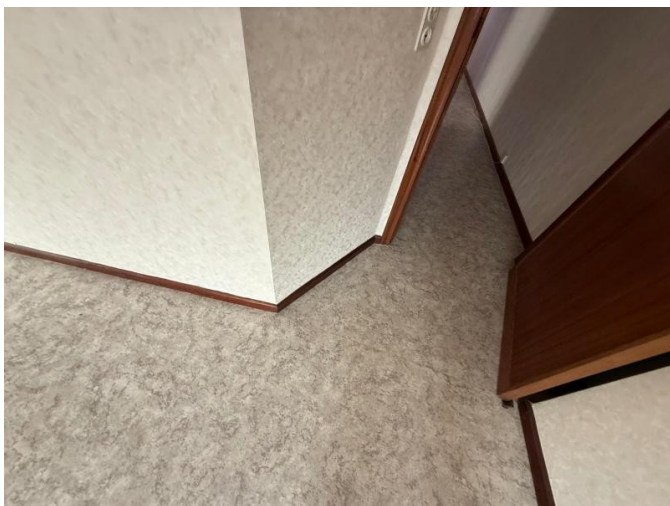
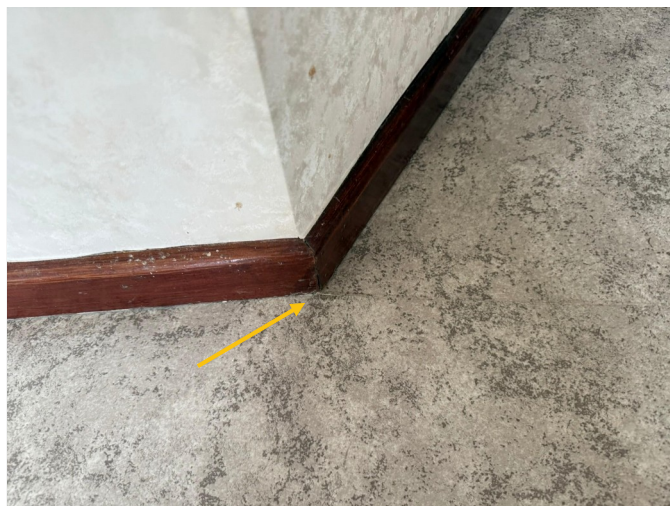
## Fiche 18: Vloerzeil V1

Geen asbest

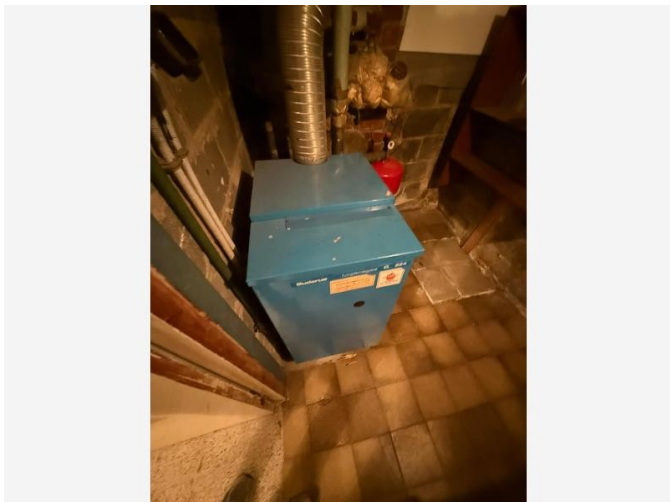
## Fiche 22: Stookketel / Brander: niets zichtbaar asbest verdacht

Beschrijving	Notitie	Terug te vinden op plannen
Fiche 22: Stookketel / Brander: niets zichtbaar asbest verdacht	Tijdens onze inspectie hebben we geen bouwjaar kunnen achterhalen van de stookketel. Er zijn geen zichtbare asbestverdachte materialen aangetroffen. Echter doet het uiterlijk van het toestel vermoeden dat het in gebruik is genomen voor 2001 en mogelijk tot een risicobouwjaar behoort, wat inhoudt dat er eventueel asbestverdachte toepassingen in aanwezig kunnen zijn. Het is daarom van groot belang om de techniek hiervan op de hoogte te stellen bij werkzaamheden en, indien nodig, een asbestdeskundige in te schakelen die kan meedenken over de mogelijke aanwezigheid van asbestverdachte toepassingen tijdens de werkzaamheden aan het toestel. Wij als deskundigen mogen geen toestellen demonteren om verdachte toepassingen op te sporen.	Plan 1.1: V-1
